## Rapport

### nader onderzoek en aanvullend onderzoek Oijense Bovendijk 19 te Oijen

*Projectnaam* Oijense Bovendijk 19 te Oijen  
*Projectnummer* B3005

*Aantal pagina's* 14 (exclusief bijlagen)  
*Datum* 6 juli 2022

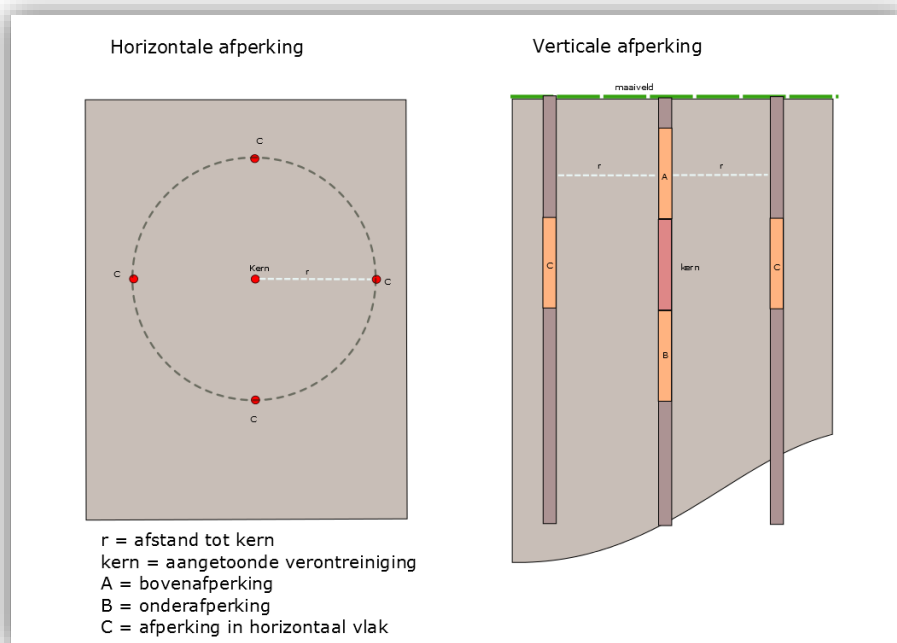
Aangezien aanvullende informatie ten aanzien van de herkomst van de verontreiniging ontbreekt wordt uitgegaan van een eenvoudig afperkend onderzoek. In onderstaande figuur wordt schematisch aangegeven hoe het nader onderzoek er uit ziet.

| omschrijving kern | Meetpunt 7 |
| verontreinigende stof(fen) | PAK |
| locatie kern verontreiniging | Ten noordwesten van de schuur ter plaatse van braakliggend terrein naast de betonverharding. |
| diepte kern in m-mv | De verontreiniging met PAK boven interventiewaarde is aangetoond in de bodemlaag 0,60-1,0 m-mv. Hierboven bevindt zich een laag volledig menggranulaat van 45 cm met daarboven 15 cm zand. |
| onderafperking (B) | Bodemlaag 1,0 – 1,5 m-mv |
| horizontale afperking | 4 boringen op 4 meter van kern (r). De meest verdachte laag wordt geanalyseerd op PAK. |

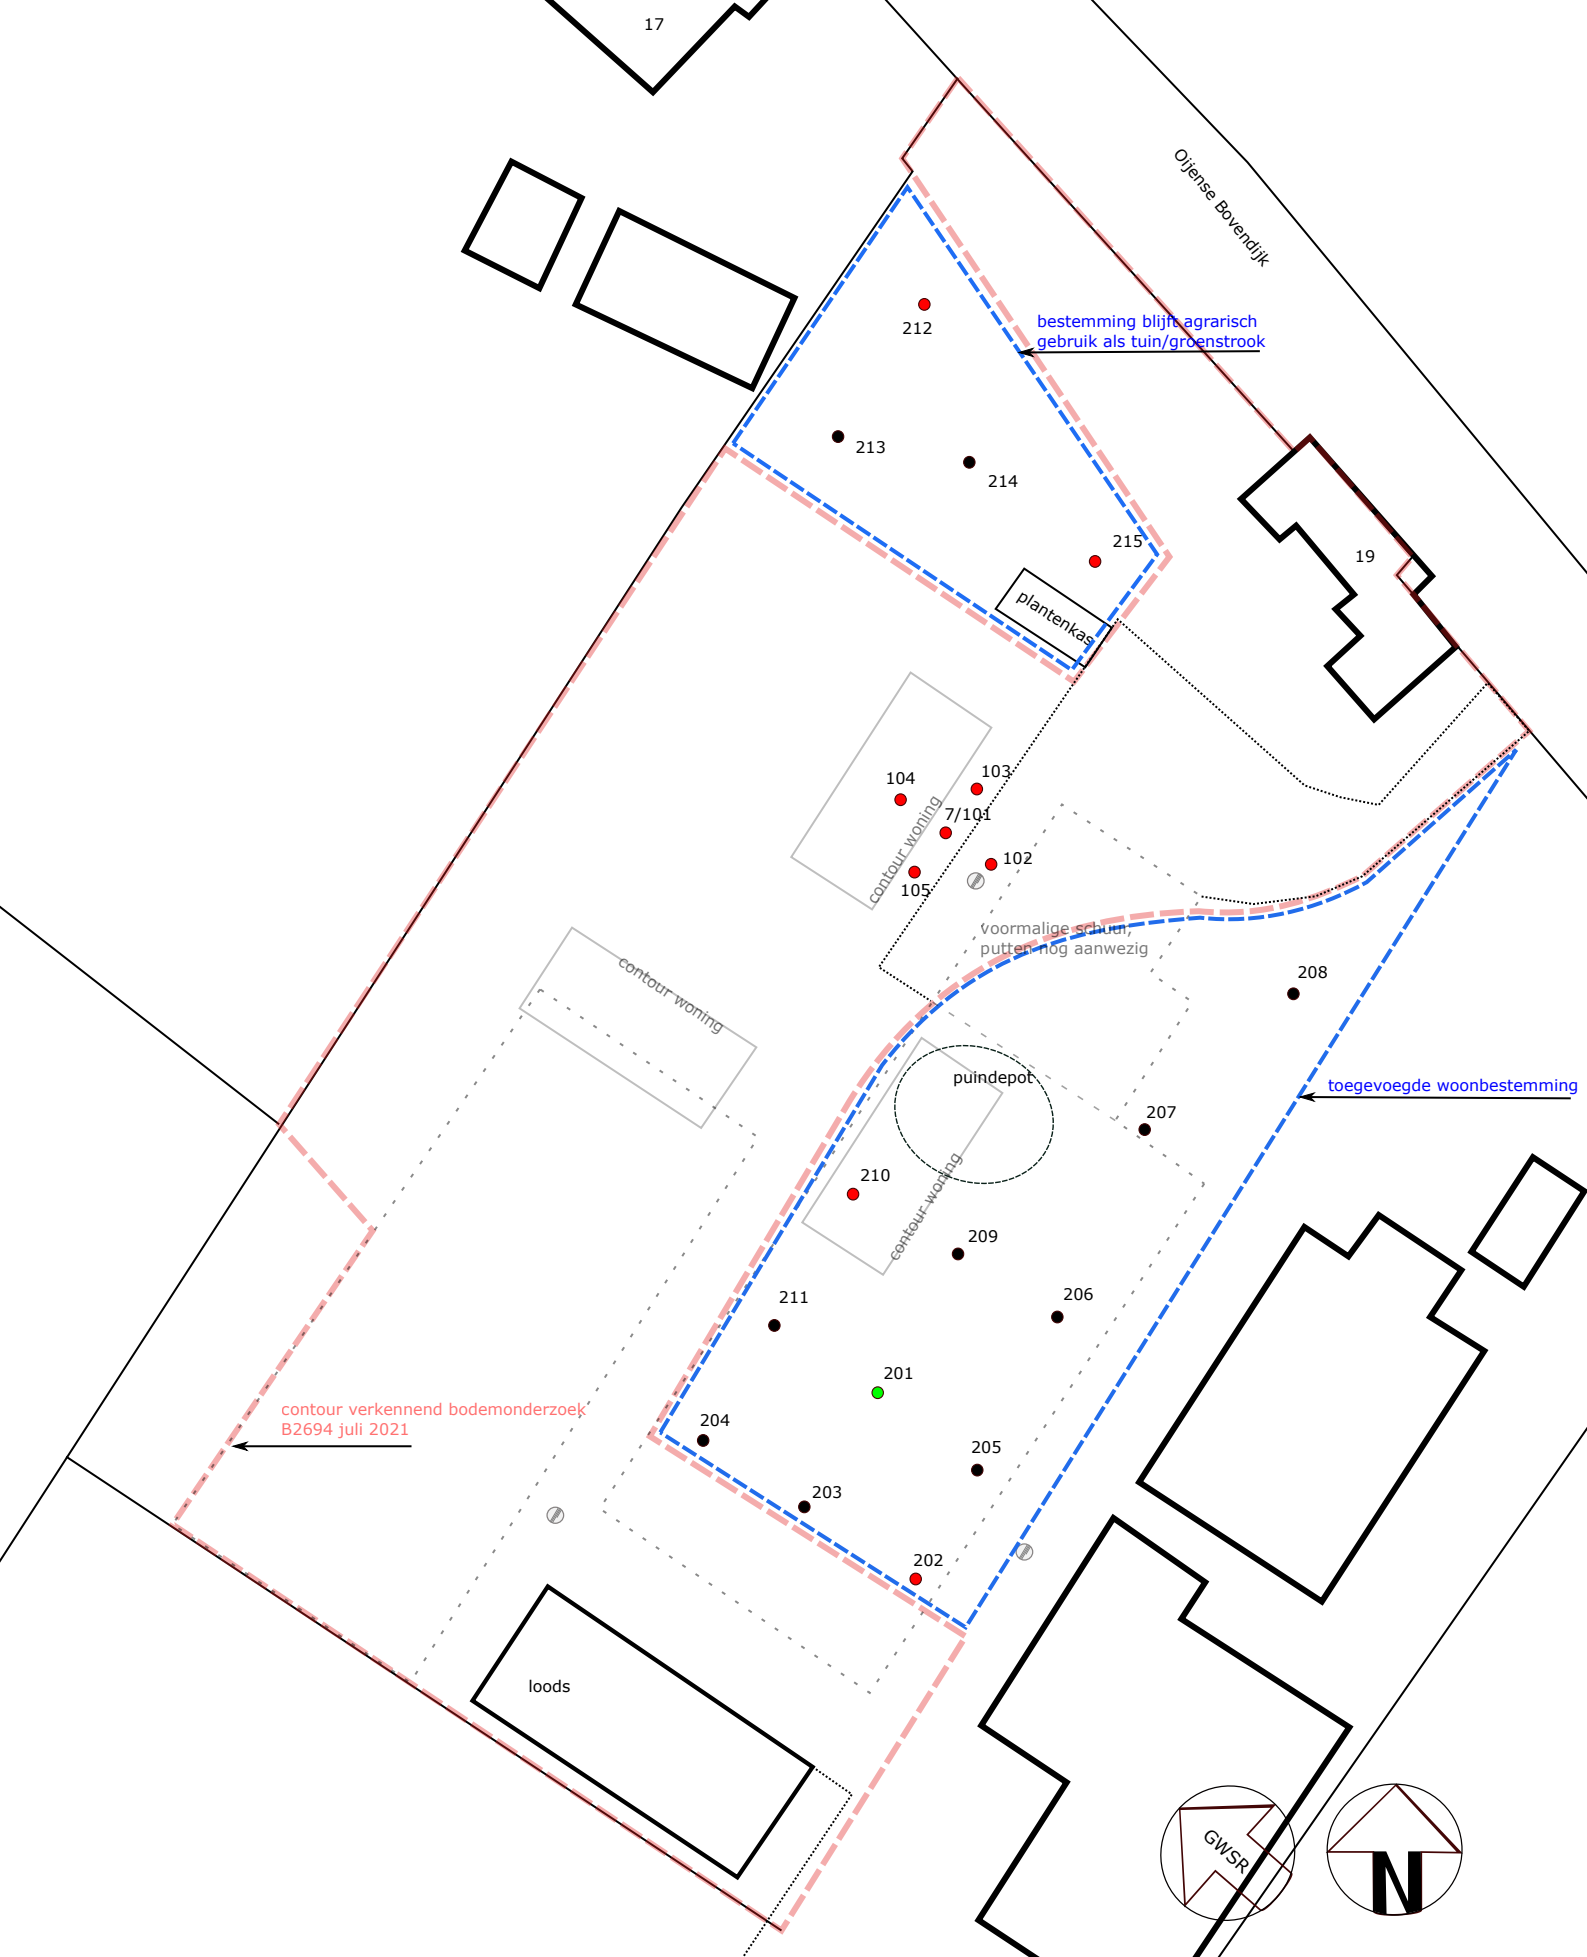
**Situatietekening met boorlocaties**  
Project:  
Oijense BOvendijk 19 te Oijen  
Projectnummer:  
B3005

- In bijlage 2 is de plaats van de boringen in de situatietekening opgenomen.
- Voor de gedetailleerde boorprofielbeschrijvingen per boring wordt verwezen naar bijlage 3.
- In bijlage 6 zijn de veldwerkrapportages opgenomen

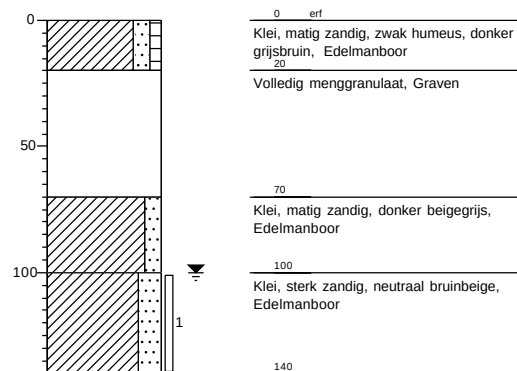
### Boring: 101

| boring | diepte boring (m -mv) | traject (m -mv) | soort | waargenomen bijzonderheden |
|---|---|---|---|---|
| 101 | 1,40 | 0,20 - 0,70 | | volledig menggranulaat |

| omschrijving | monster | traject | overschrijding<br>achtergrondwaarde | overschrijding<br>tussenwaarde | overschrijding<br>interventiewaarde |
|---|---|---|---|---|---|
| Nader onderzoek PAK<br>meetpunt 7 | 101 | 1,00 - 1,40 | - | - | - |

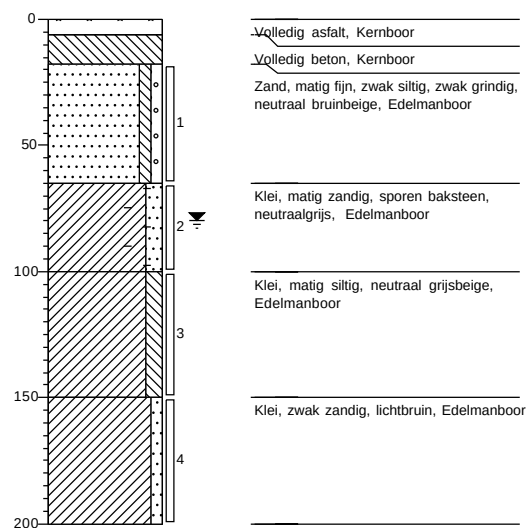
### Boring: 102

| boring | diepte boring (m -mv) | traject (m -mv) | soort | waargenomen bijzonderheden |
|---|---|---|---|---|
| 102 | 2,00 | 0,00 - 0,06 | | volledig asfalt |
| | | 0,06 - 0,18 | | volledig beton |
| | | 0,65 - 1,00 | Klei | sporen baksteen |

| omschrijving | monster | traject | overschrijding<br>achtergrondwaarde | overschrijding<br>tussenwaarde | overschrijding<br>interventiewaarde |
|---|---|---|---|---|---|
| | 102 | 0,65 - 1,00 | - | - | - |

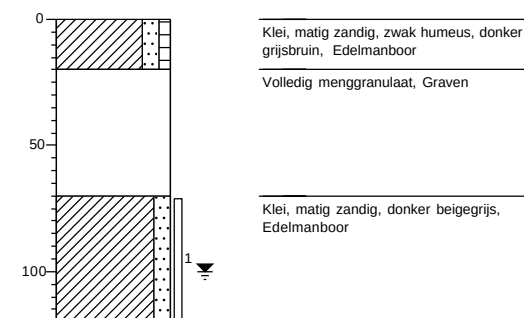
### Boring: 103

| boring | diepte boring (m -mv) | traject (m -mv) | soort | waargenomen bijzonderheden |
|---|---|---|---|---|
| 103 | 1,20 | 0,20 - 0,70 | | volledig menggranulaat |

| omschrijving | monster | traject | overschrijding<br>achtergrondwaarde | overschrijding<br>tussenwaarde | overschrijding<br>interventiewaarde |
|---|---|---|---|---|---|
| | 103 | 0,70 - 1,20 | - | - | - |

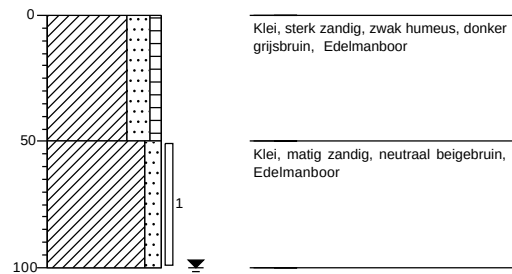
### Boring: 104

| omschrijving | monster | traject | overschrijding<br>achtergrondwaarde | overschrijding<br>tussenwaarde | overschrijding<br>interventiewaarde |
|---|---|---|---|---|---|
| | 104 | 0,50 - 1,00 | - | - | - |

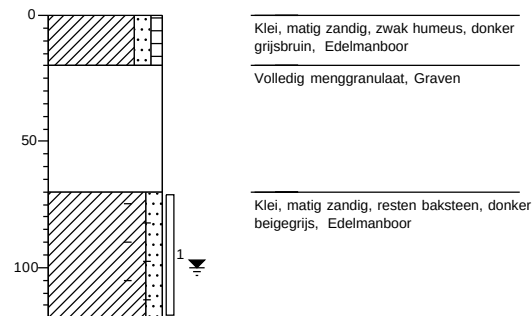
### Boring: 105

| boring | diepte boring (m -mv) | traject (m -mv) | soort | waargenomen bijzonderheden |
|---|---|---|---|---|
| 105 | 1,20 | 0,20 - 0,70 | | volledig menggranulaat |
| | | 0,70 - 1,20 | Klei | resten baksteen |

| omschrijving | monster | traject | overschrijding<br>achtergrondwaarde | overschrijding<br>tussenwaarde | overschrijding<br>interventiewaarde |
|---|---|---|---|---|---|
| | 105 | 0,70 - 1,20 | PAK 10 VROM (0,07) | - | - |

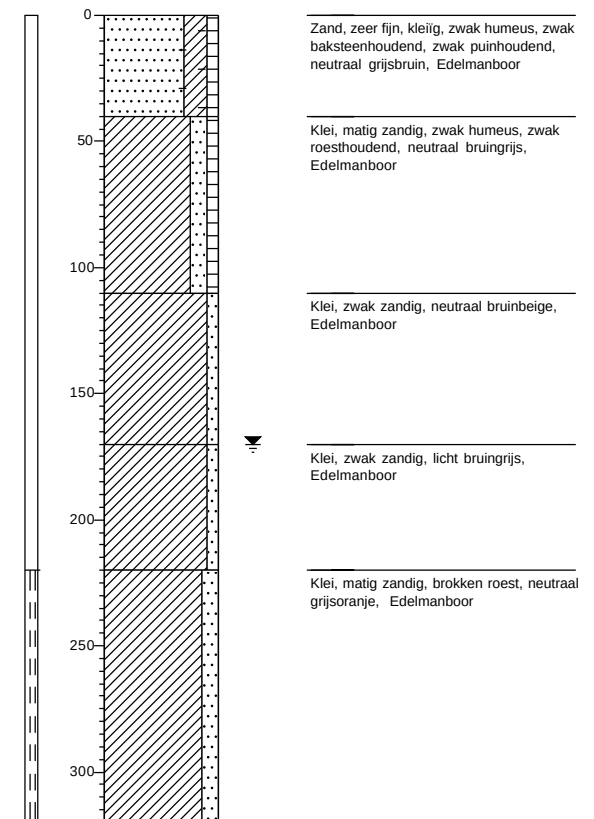
### Boring: 201

| boring | diepte boring (m -mv) | traject (m -mv) | soort | waargenomen bijzonderheden |
|---|---|---|---|---|
| 201 | 3,20 | 0,00 - 0,40 | Zand | zwak baksteenhoudend, zwak puinhoudend |

| peilbuisnummer | filterdiepte (m-mv) | grondwaterstand (m-mv) | zuurgraad (pH) | EC (μS/cm) | troebelheid (NTU) |
|---|---|---|---|---|---|
| 201-1-1 | 2,20 - 3,20 | 1,73 | 6,8 | 2108 | 8,9 |

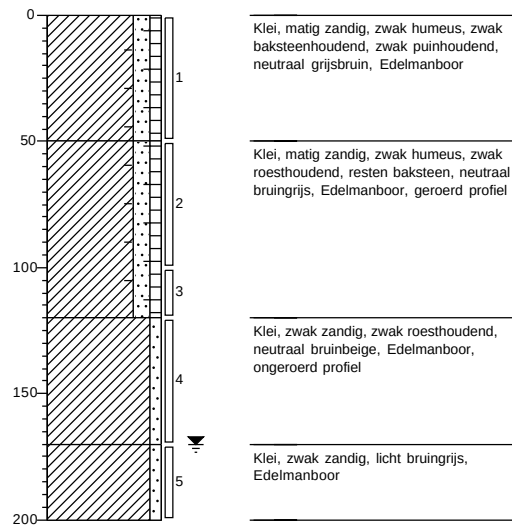
### Boring: 201a

| boring | diepte boring (m -mv) | traject (m -mv) | soort | waargenomen bijzonderheden |
|---|---|---|---|---|
| 201a | 2,00 | 0,00 - 0,50 | Klei | zwak baksteenhoudend, zwak puinhoudend |
| | | 0,50 - 1,20 | Klei | zwak roesthoudend, resten baksteen, geroerd profiel |

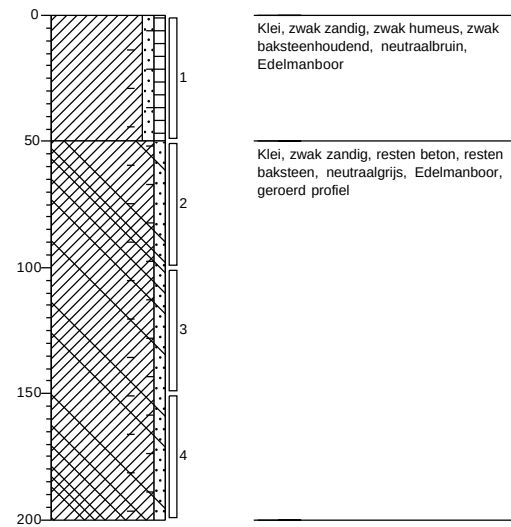
### Boring: 202

| boring | diepte boring (m -mv) | traject (m -mv) | soort | waargenomen bijzonderheden |
|---|---|---|---|---|
| 202 | 2,00 | 0,00 - 0,50 | Klei | zwak baksteenhoudend |
| | | 0,50 - 2,00 | Klei | resten beton, resten baksteen, geroerd profiel |

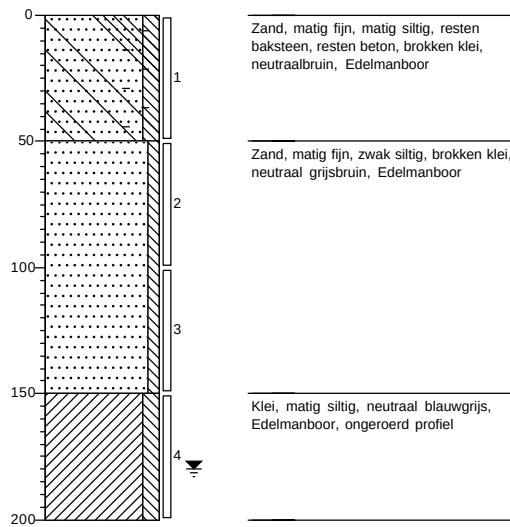
### Boring: 210

| 210 | 2,00 | 0,00 - 0,50 | Zand | resten baksteen, resten beton, brokken klei |

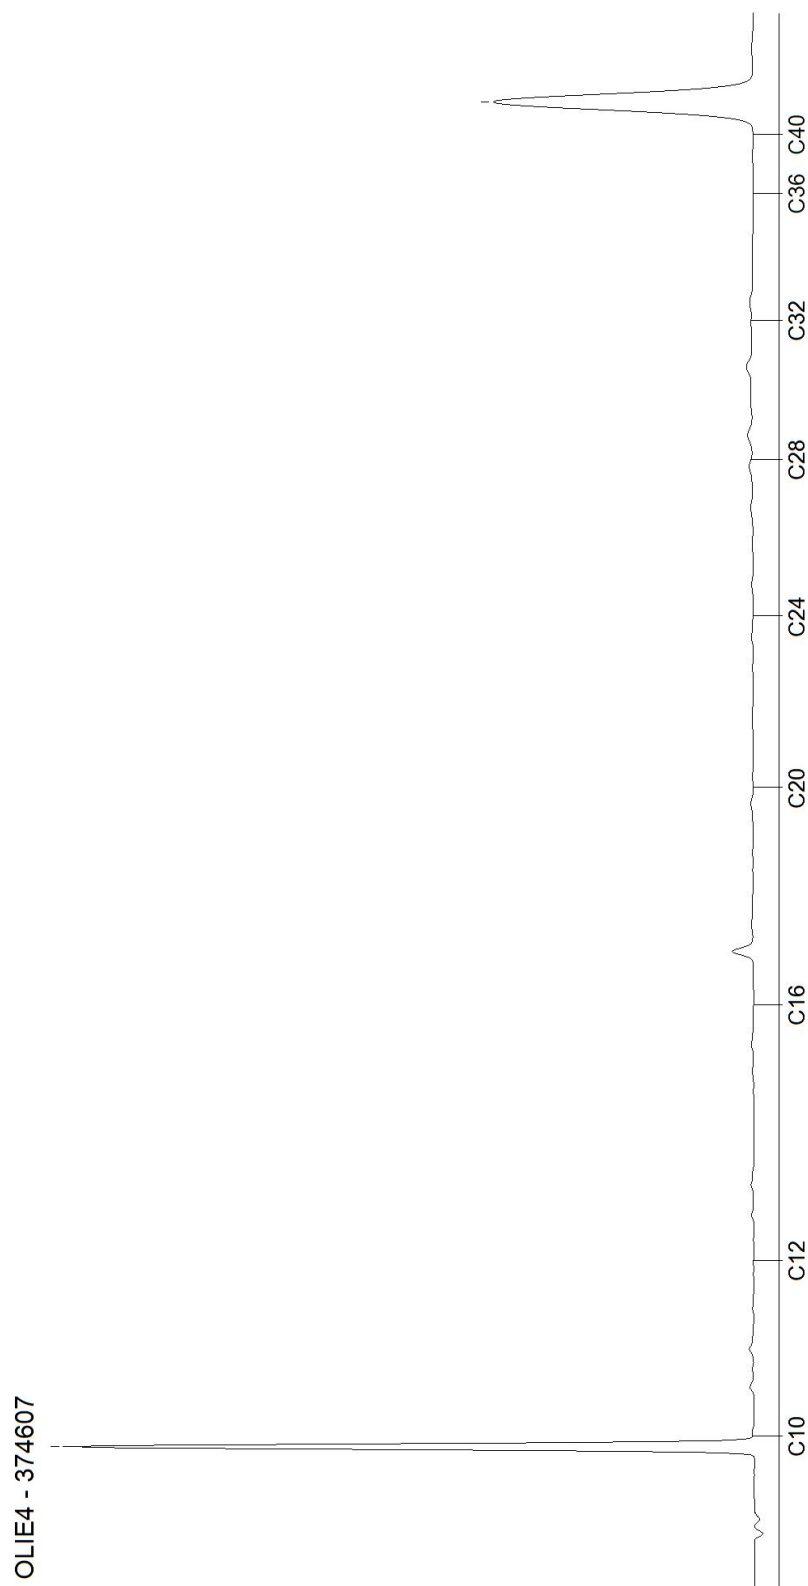
CHROMATOGRAM for Order No. 1166632, Analysis No. 374607, created at 23.06.2022 12:16:19

**Monster beschrijving: BG1 201a (0-50) 202 (0-50) 203 (0-30) 204 (0-50) 205 (0-50) 211 (0-50)**

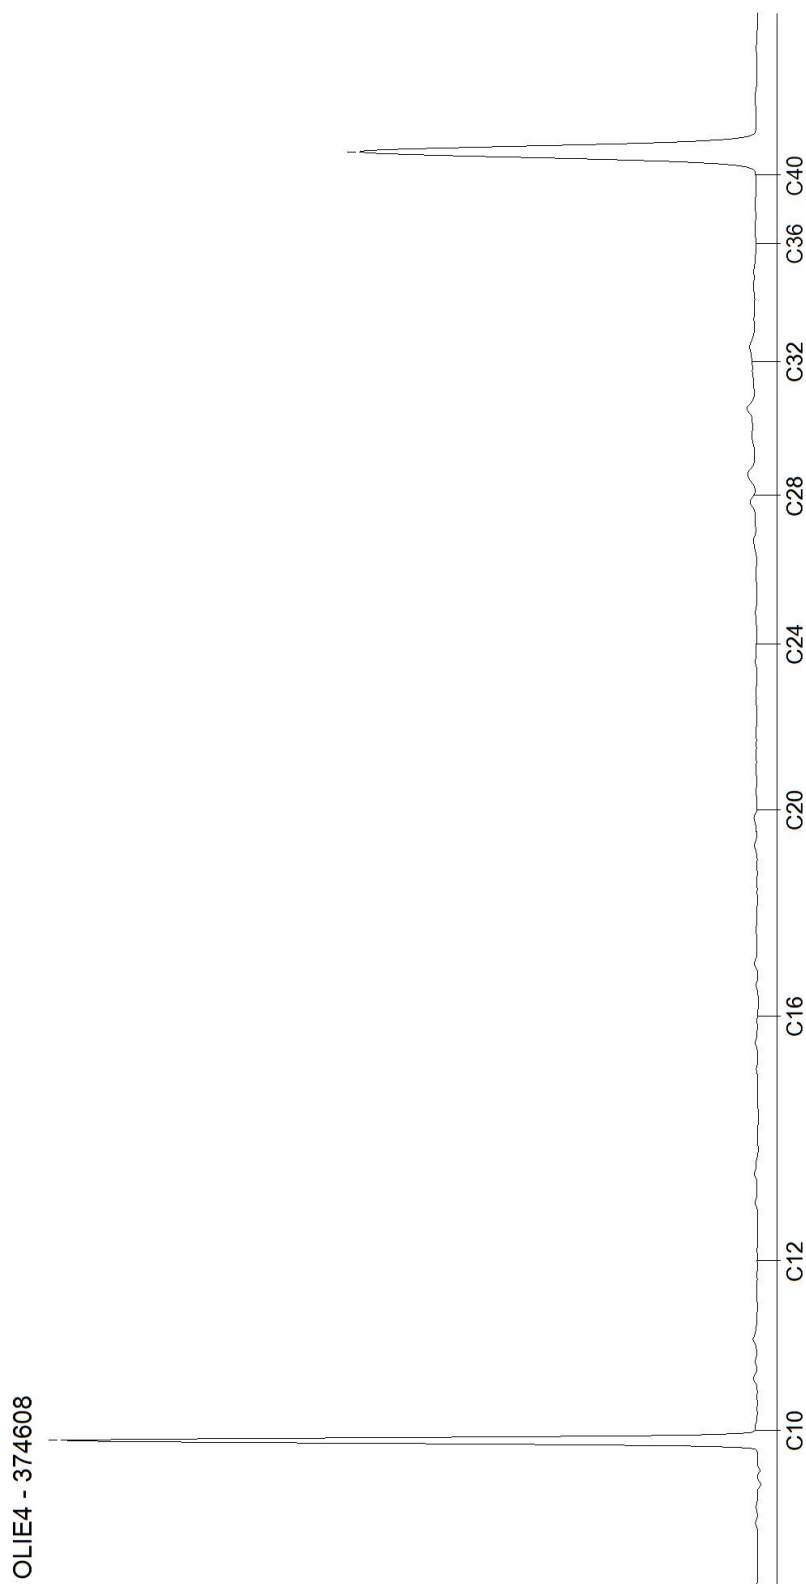
CHROMATOGRAM for Order No. 1166632, Analysis No. 374608, created at 23.06.2022 12:16:19

**Monster beschrijving: BG2 207 (0-50) 209 (0-50) 210 (0-50)**

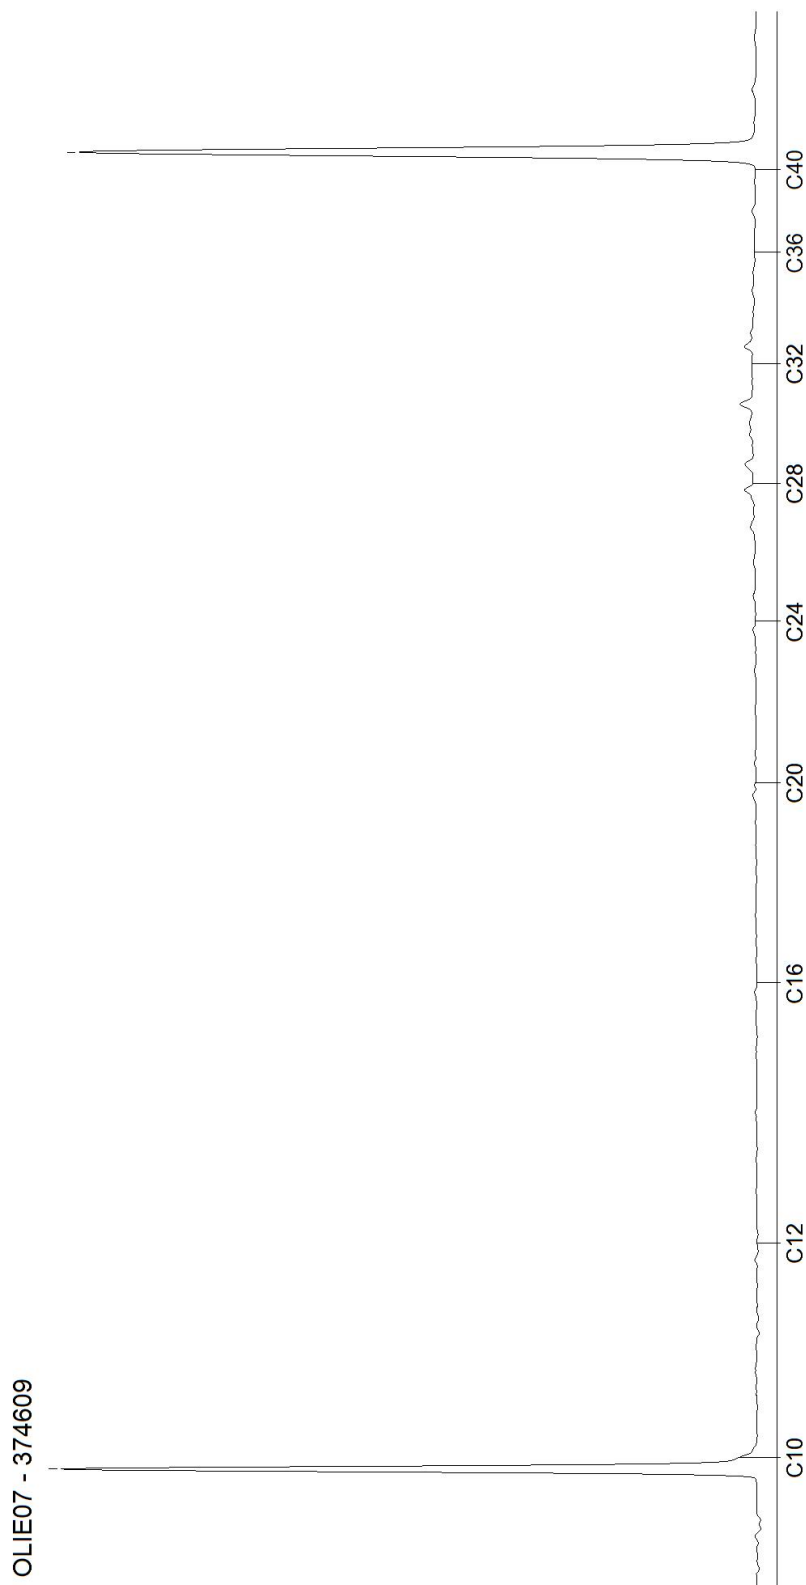
CHROMATOGRAM for Order No. 1166632, Analysis No. 374609, created at 21.06.2022 11:09:00

**Monster beschrijving: BG3 212 (0-30) 213 (0-30) 214 (0-30) 215 (0-30)**

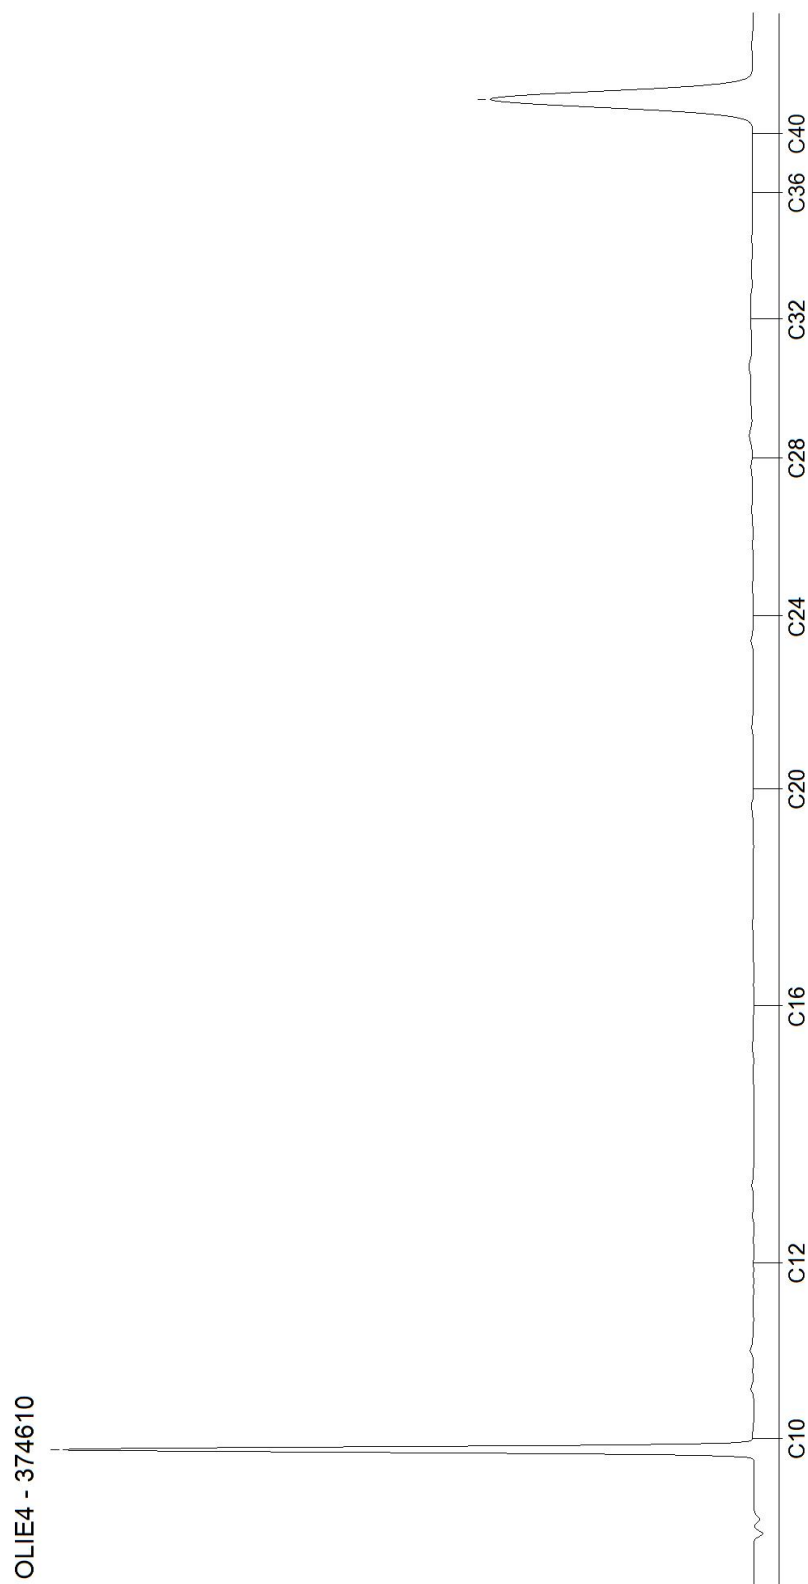
CHROMATOGRAM for Order No. 1166632, Analysis No. 374610, created at 23.06.2022 12:16:19

**Monster beschrijving: OG1 201a (100-120) 202 (50-100)**

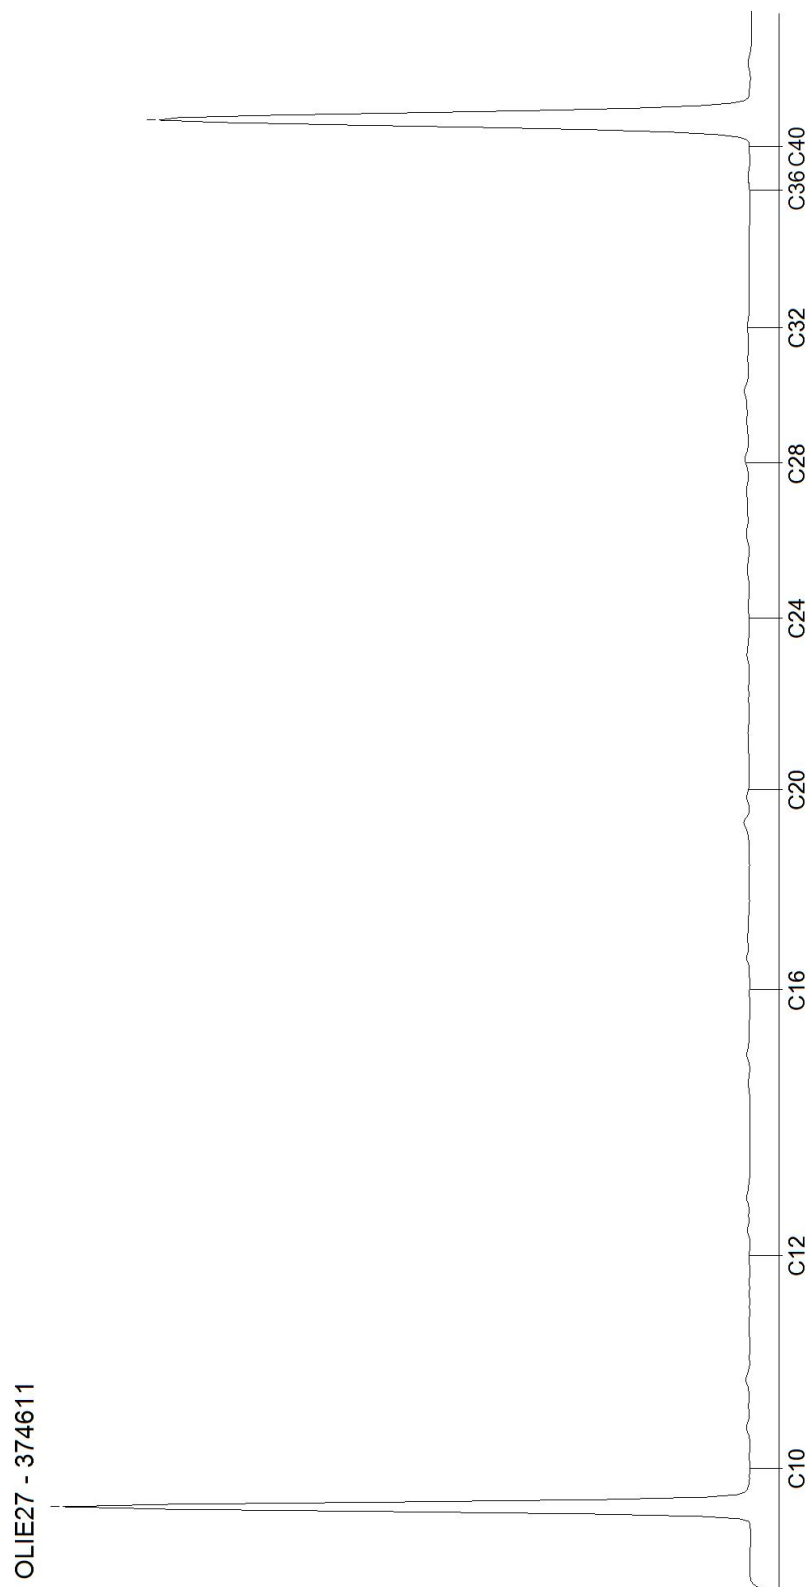
CHROMATOGRAM for Order No. 1166632, Analysis No. 374611, created at 23.06.2022 12:33:13

**Monster beschrijving: OG2 212 (50-100) 212 (100-150) 215 (50-100) 215 (150-200)**

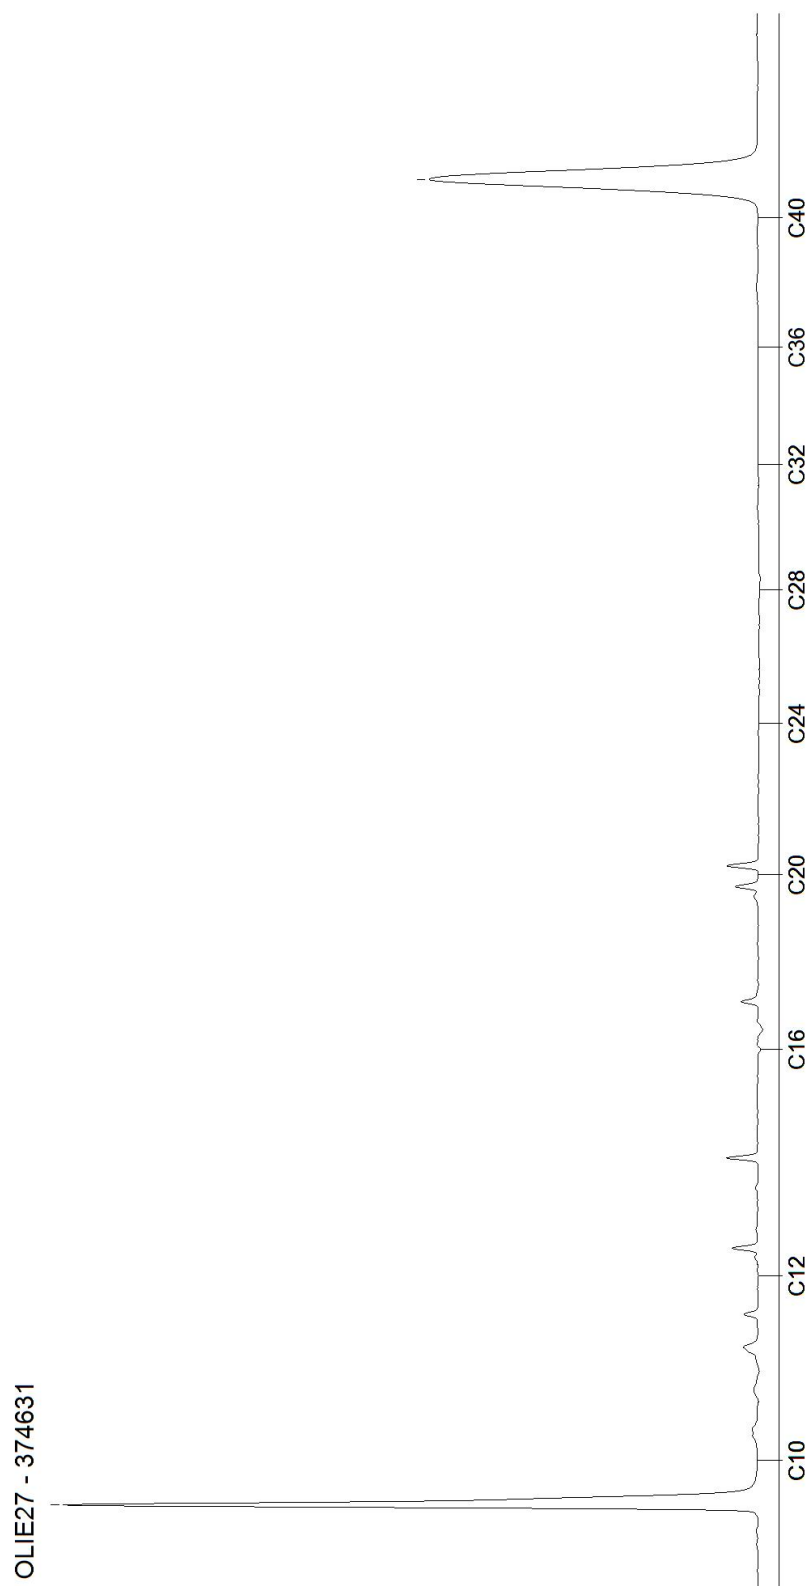
CHROMATOGRAM for Order No. 1166633, Analysis No. 374631, created at 21.06.2022 12:37:11

**Monster beschrijving: 201-1-1 201 (220-320)**
