## Bijlagen projectplan Waterwet Beekontwikkeling Sint Jansbeek fase 3, binnendijks

| Project Sint Jansbeek | | | | |
| Onderdeel Definitief ontwerp | | | | |
| Opdrachtgever Waterschap Aa & Maas | | | | |

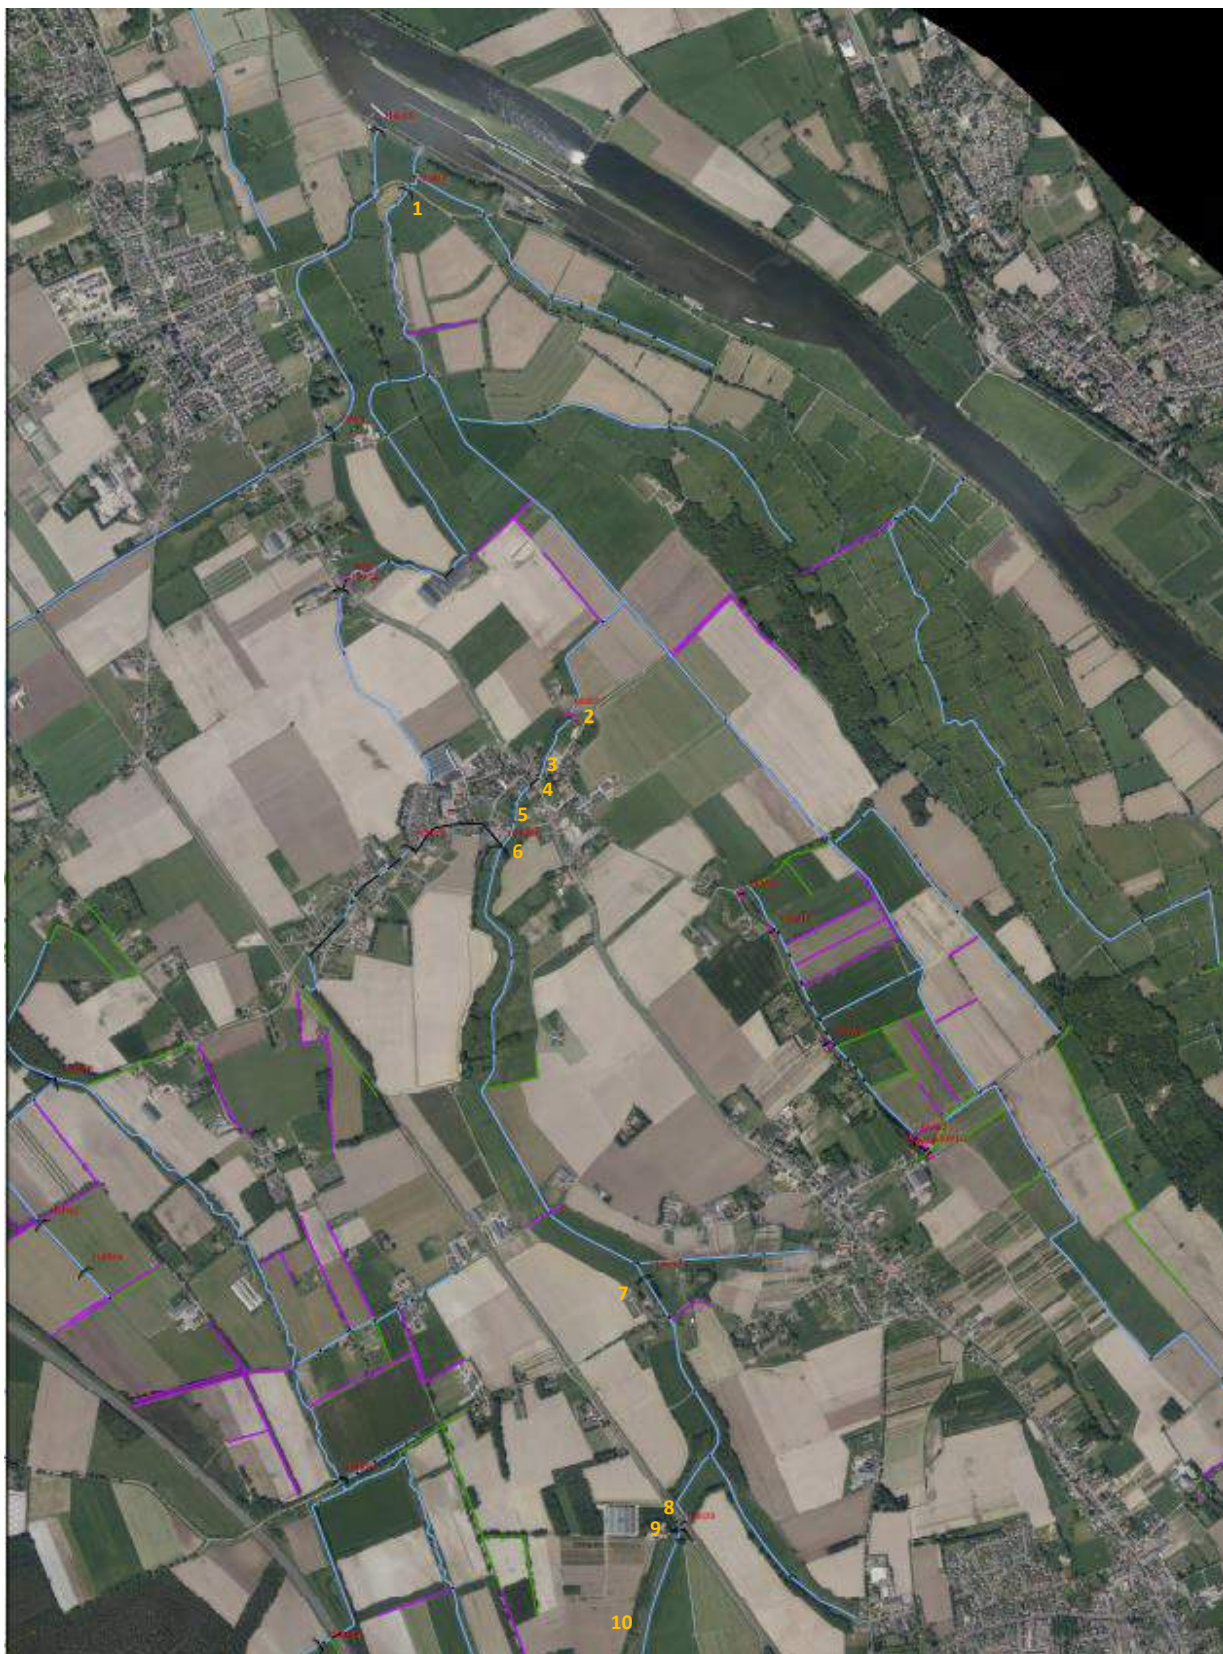
*Figuur 1.1 Ligging van de knelpunt locaties*

Per knelpunt zijn een of meerdere oplossingen beschreven, die het waterschap kan toepassen voor een nadere analyse om te komen tot een voorkeursoplossing die wordt uitgewerkt tot een voorontwerp. In afwegingskader vismigratie is aangegeven dat nr 10 en 11 geen prioriteit hebben bij

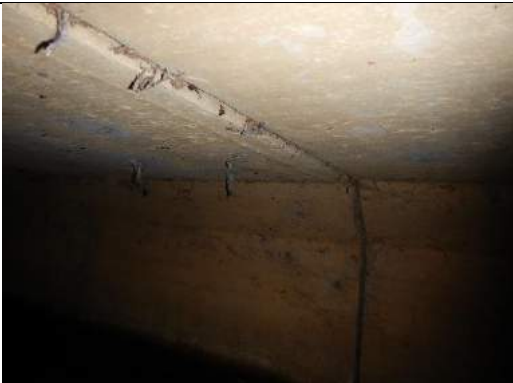
| <p><b>Constatering 1:</b> Element 7 vanaf de uitstroomzijde is aan de zijde van element 6 ca. 1 cm verzakt. Er is geen lekkage of grondtransport geconstateerd.</p> | | |

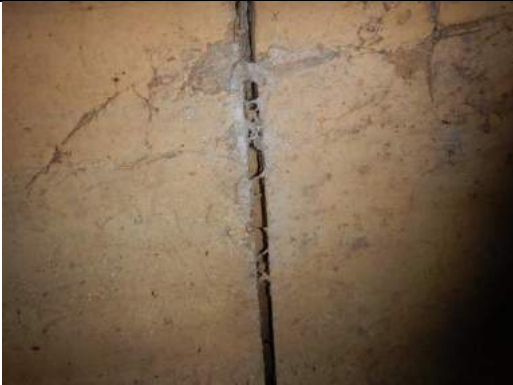
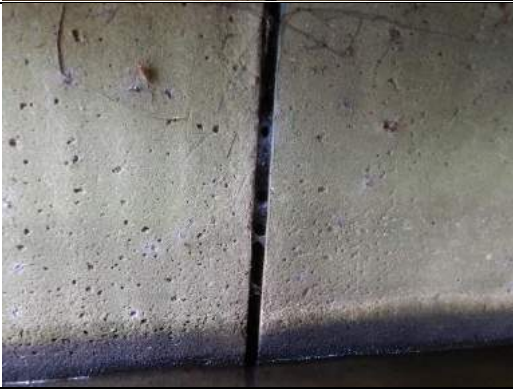
| <p><b>Constatering 2:</b> De dilatatie tussen elementen 13-14, 14/15 en 15/16 vanaf de instroomzijde en elementen 1/2 vanaf de uitstroomzijde is aan één zijde breder dan de overige dilataties. Het gaat om een breedte van 2-3 cm ten opzichte van ca. 1 cm. Er is geen lekkage of grondtransport geconstateerd.</p> | | |
| <p><b>Constatering 2(vervolg)</b></p> | | |

Bij deze duiker zijn geen bijzonderheden geconstateerd. De duiker verkeert in goede staat. De waterstand is zeer beperkt

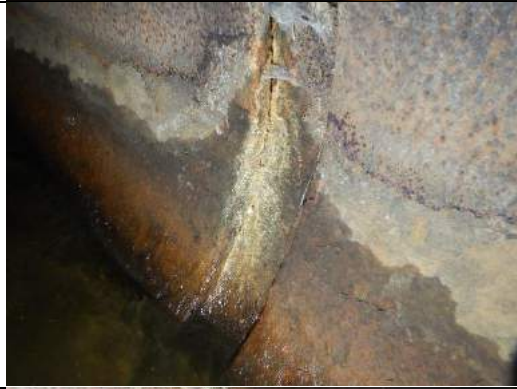
| <p><b>Constatering 3:</b> Scholvorming op de windwaterlijn van de stalen buis geconstateerd. De maximale materiaalafname is ca. 0,05 mm.</p> | | |
| <p><b>Constatering 3(vervolg)</b></p> | | |

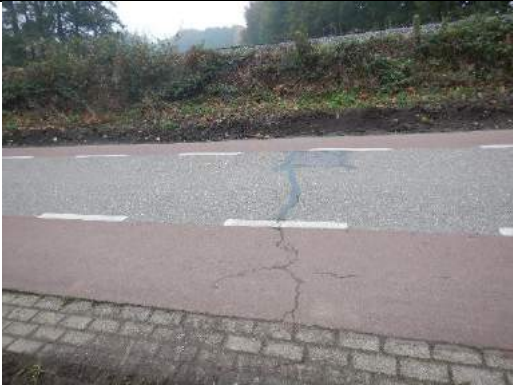
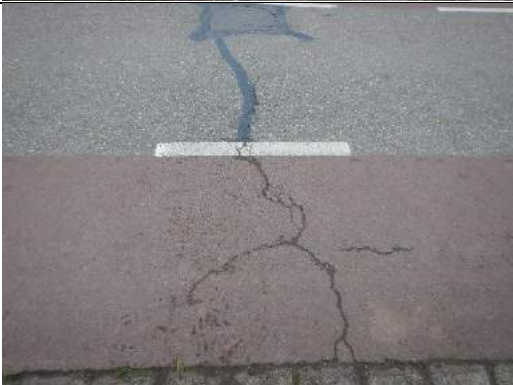
| <p><b>Constatering 4:</b> Er is een Scheur van ca. 2 meter lang in de asfaltverharding ter hoogte van de betonnen buis geconstateerd. De scheur in de verharding is hoogstwaarschijnlijk a.g.v. zetting (van de ondergelegen bodem) ontstaan.</p> | | |
| <p><b>Constatering 4(vervolg)</b></p> | | |

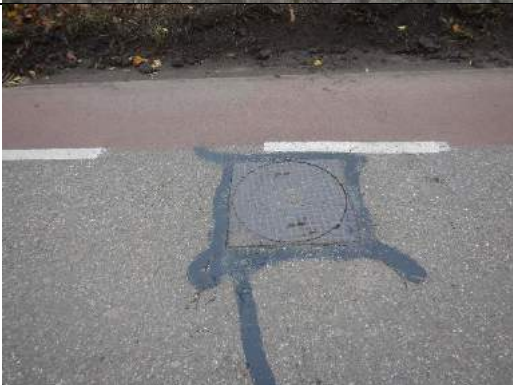
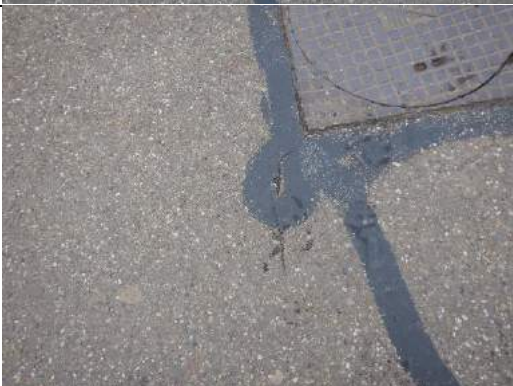
| <p><b>Constatering 5:</b> 4 scheuren van ca. 15 cm lengte vanaf de hoeken van het mangat. Er lijken al eerder reparatiewerkzaamheden aan de asfaltverharding te zijn uitgevoerd.</p> | | |
| <p><b>Constatering 5(vervolg)</b></p> | | |
