VERKENNEND BODEMONDERZOEK

Raadhuisstraat 28, Waalre

Rapportnummer : 221-WRa28-vo-v1

Project : Raadhuisstraat 28, Waalre

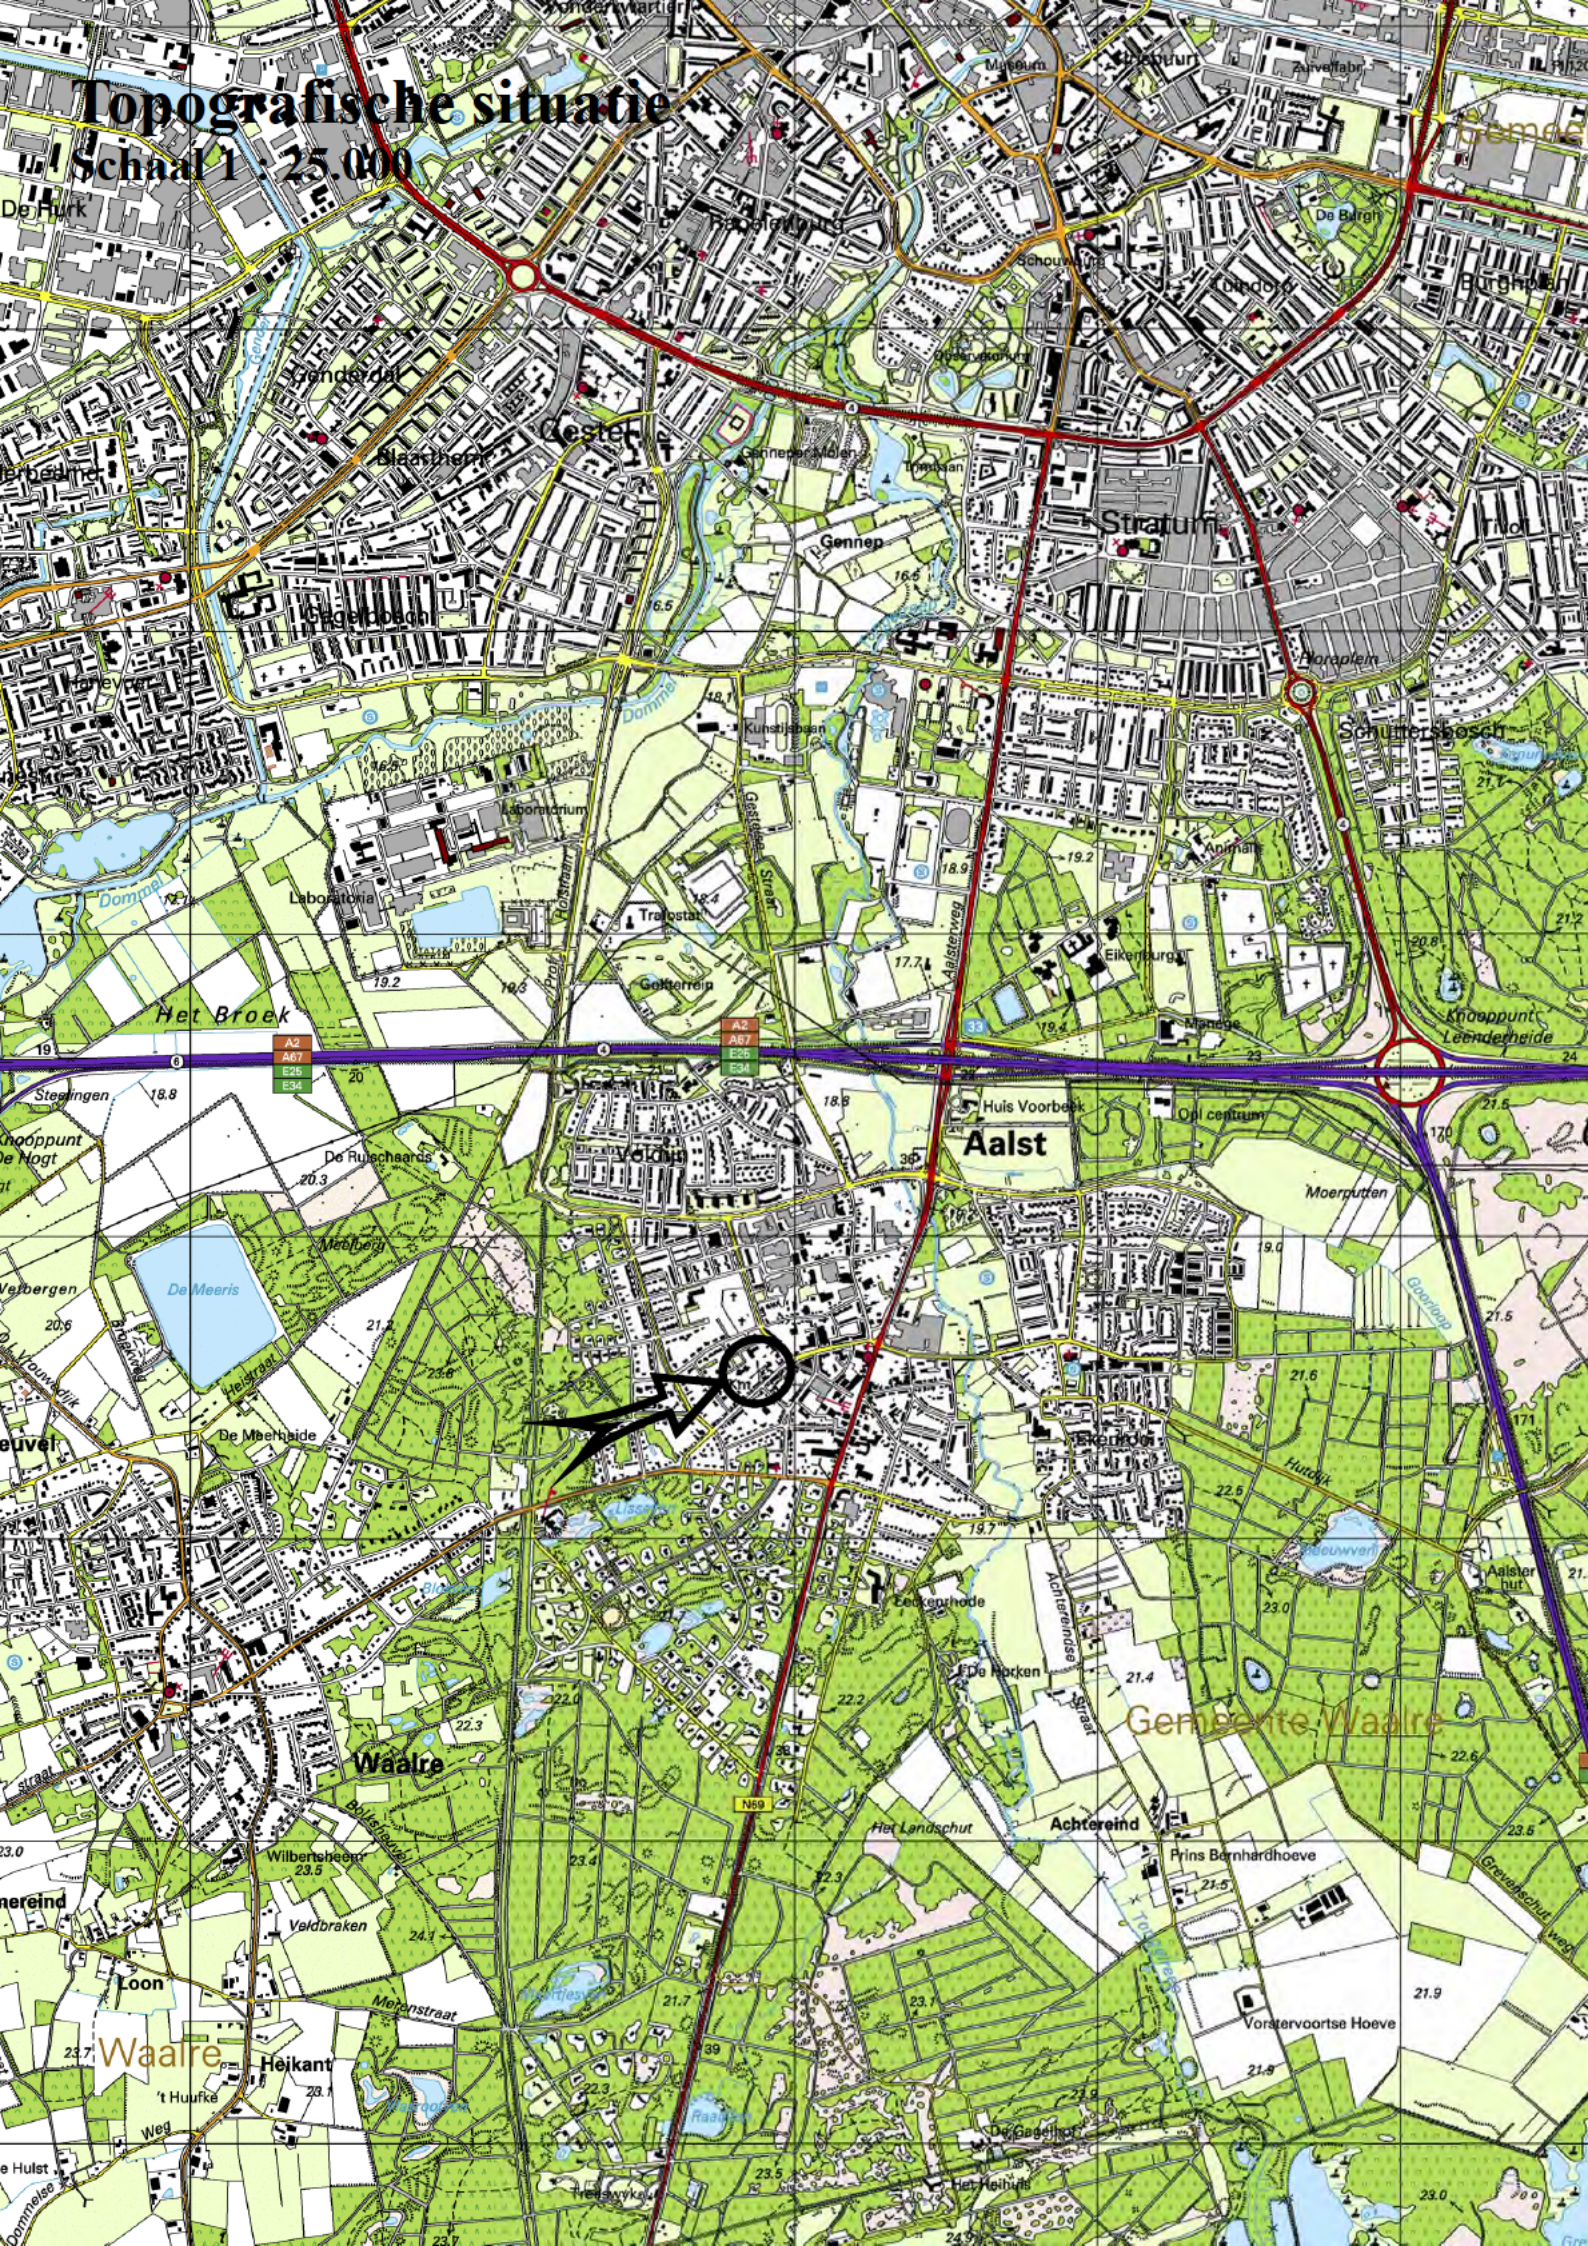
Topografische situatie

Schaal 1:25.000

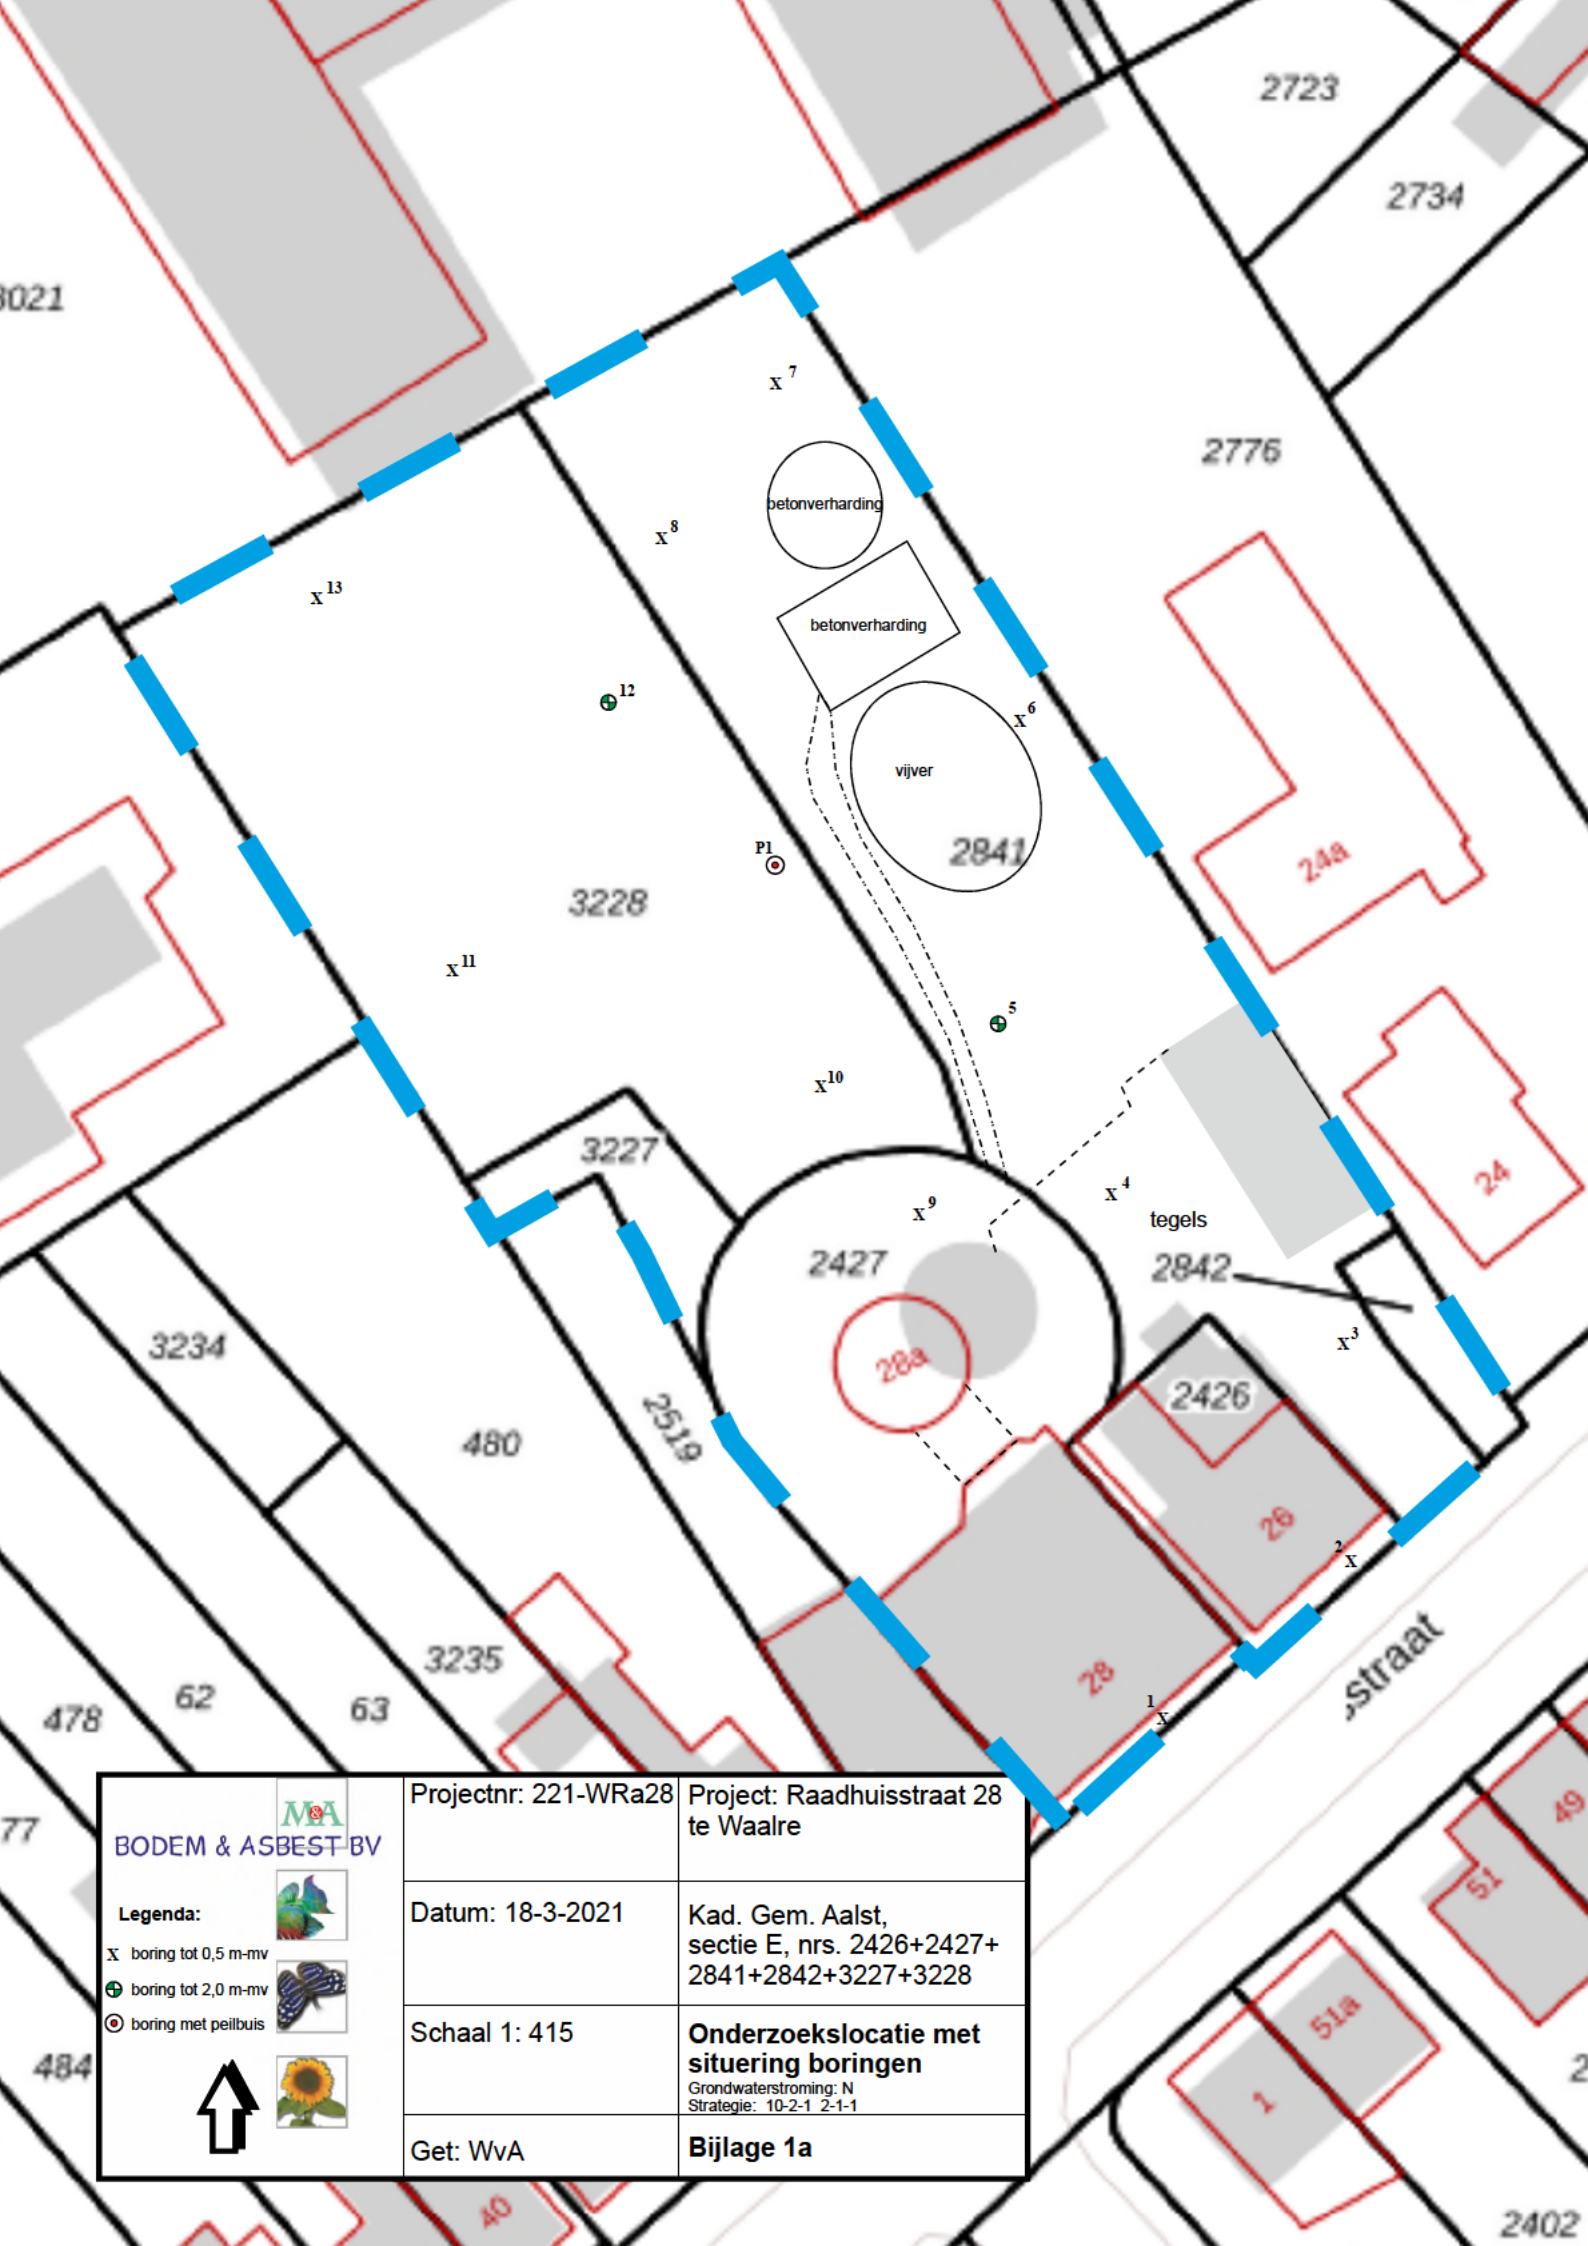
Bijlage 1a : Situatie- en boorpunttekening

- X boring tot 0,5 m-mv
- ⊕ boring tot 2,0 m-mv
- ⊙ boring met peilbuis

Projectnr: 221-WRa28	Project: Raadhuisstraat 28 te Waalre
Datum: 18-3-2021	Kad. Gem. Aalst, sectie E, nrs. 2426+2427+2841+2842+3227+3228
Schaal 1: 415	Onderzoekslocatie met situering boringen Grondwaterstroming: N Strategie: 10-2-1 2-1-1
Get: WvA	Bijlage 1a

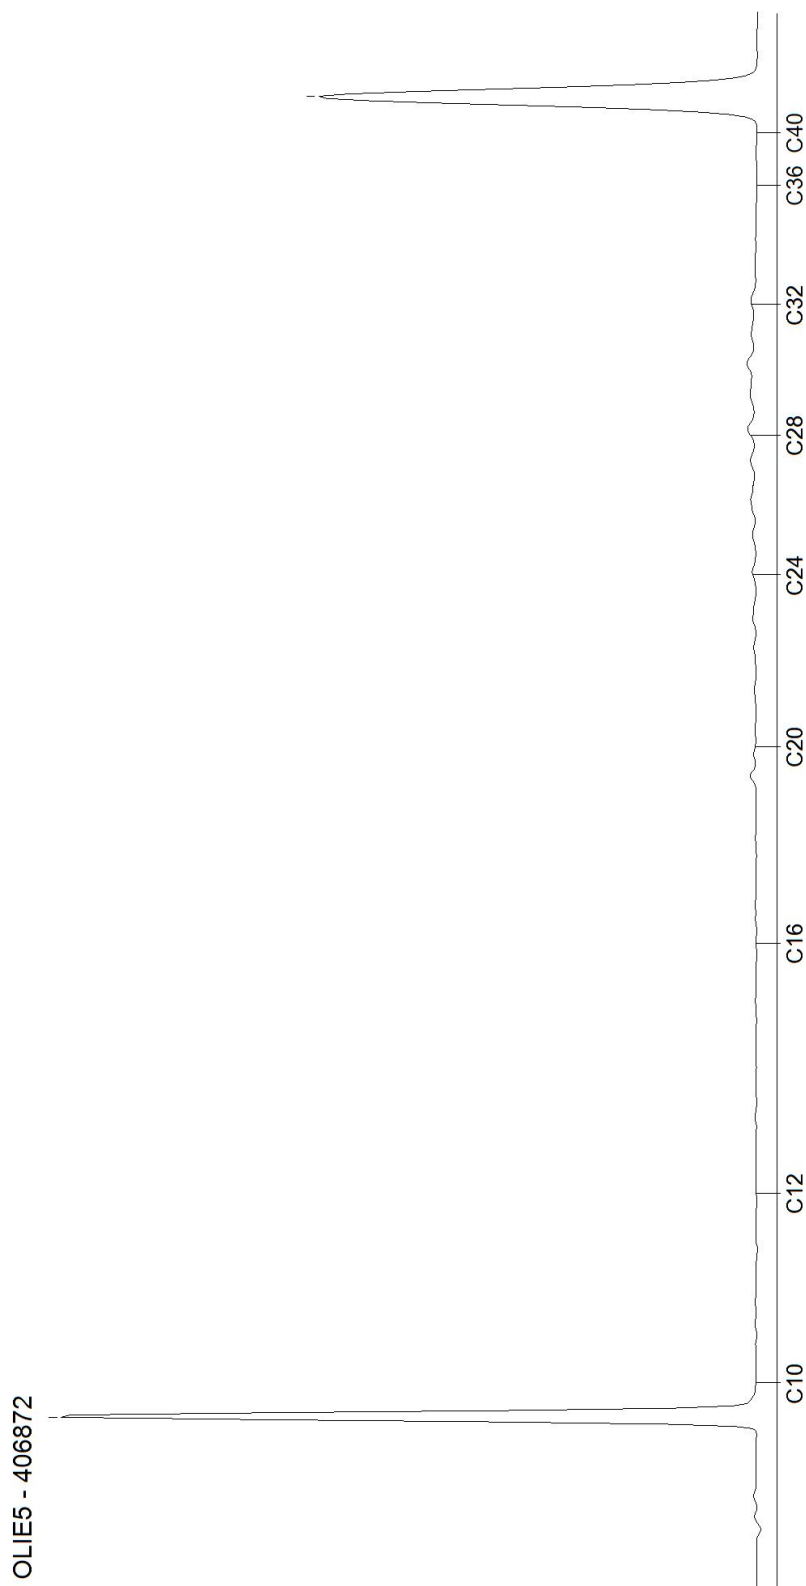
CHROMATOGRAM for Order No. 1029022, Analysis No. 406872, created at 24.03.2021 14:11:02

Monster beschrijving: MIX(1.1 + 5.1 + 6.1 + 7.1 + 4.1 + 3.1 + 2.1)

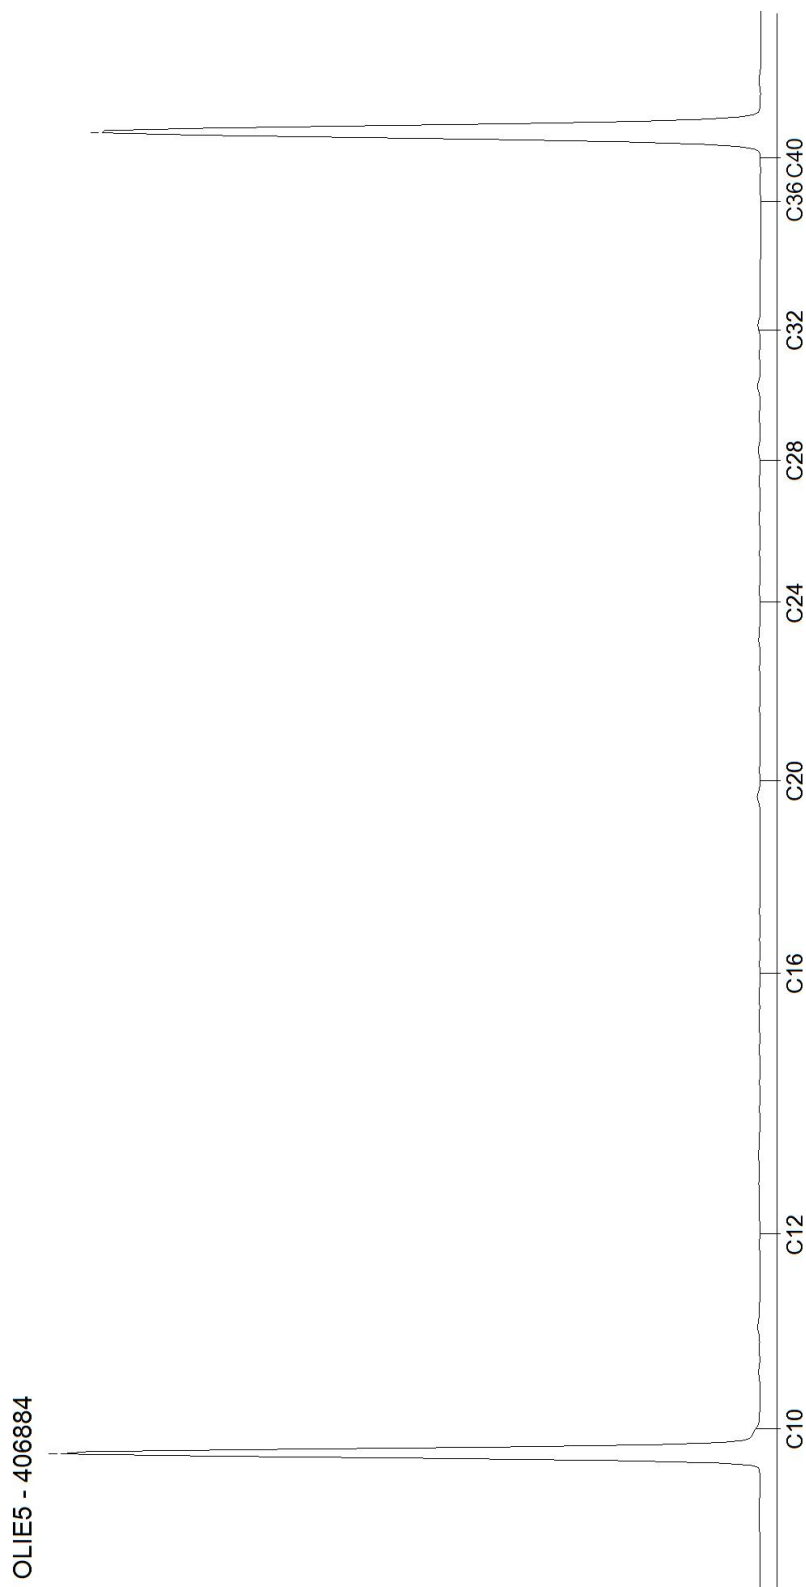
CHROMATOGRAM for Order No. 1029022, Analysis No. 406884, created at 24.03.2021 14:19:25

Monster beschrijving: MIX(5.2 + 5.3 + 5.4 + 12.2 + 12.3 + 12.4)

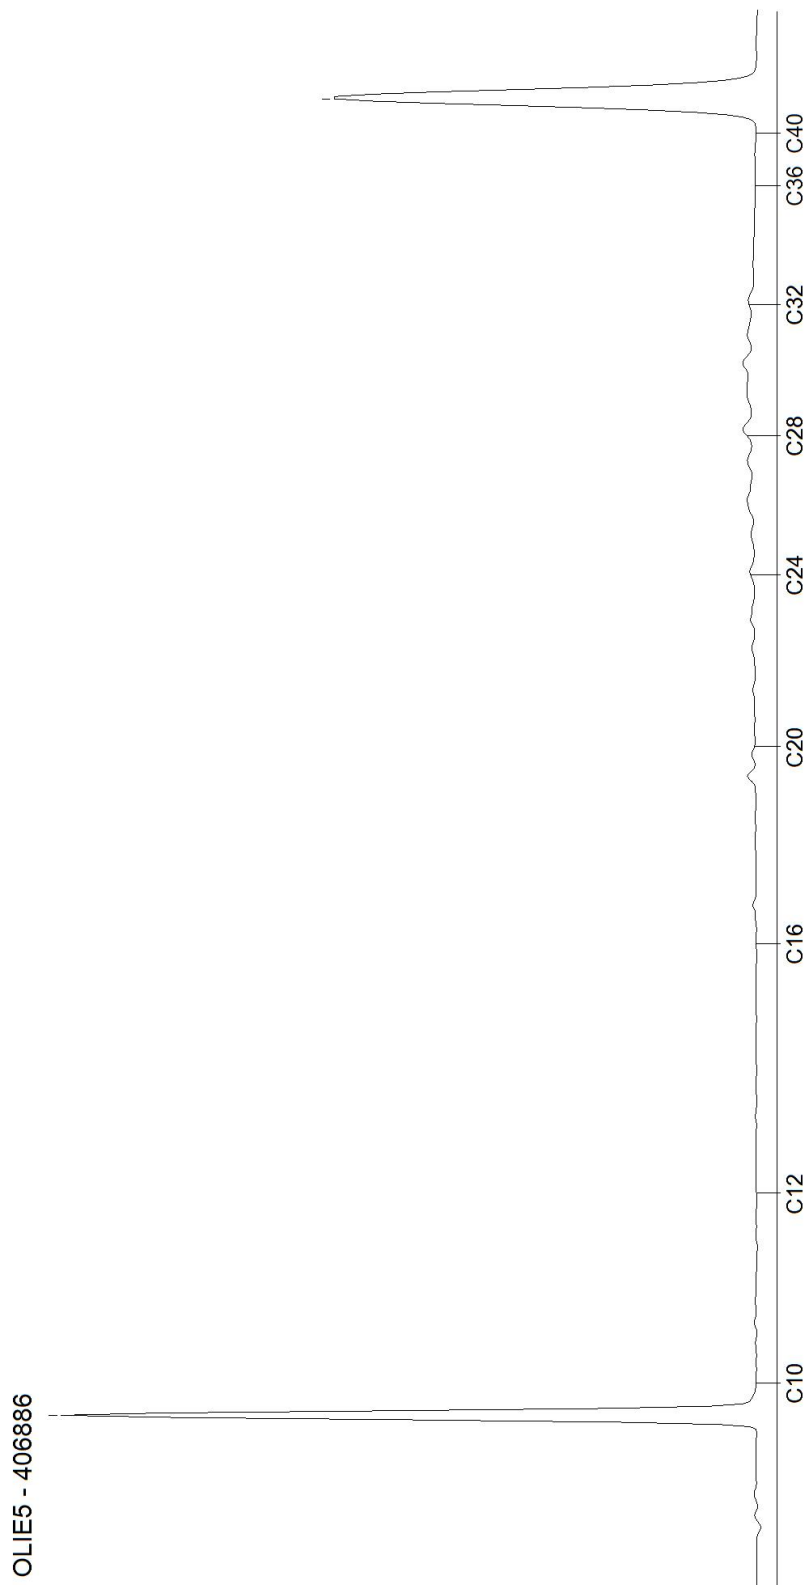
CHROMATOGRAM for Order No. 1029022, Analysis No. 406886, created at 24.03.2021 14:11:02

Monster beschrijving: MIX(8.1 + 9.1 + 10.1 + 11.1 + 12.1 + 13.1)

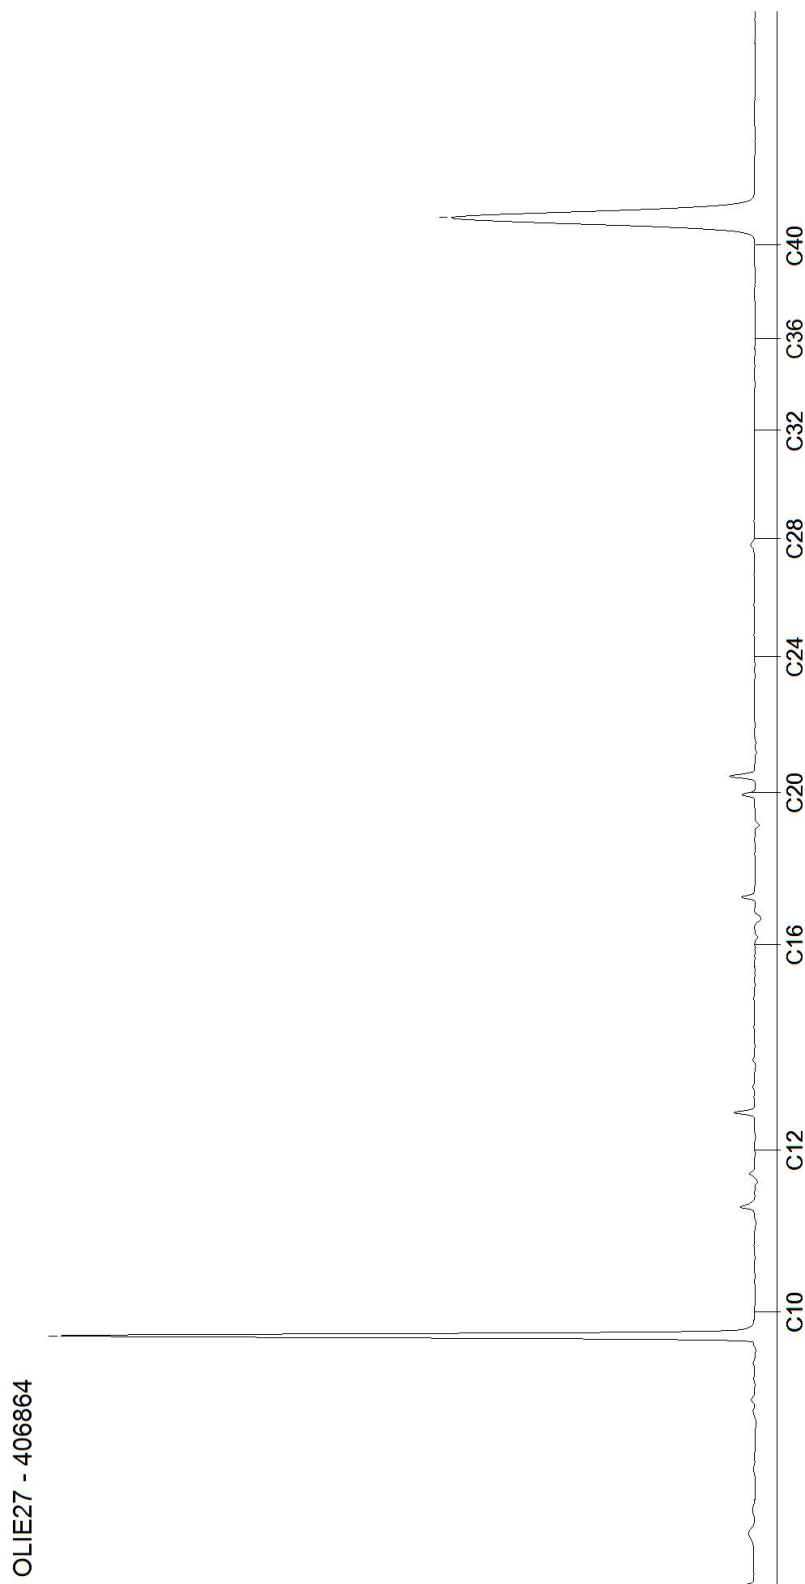
CHROMATOGRAM for Order No. 1029021, Analysis No. 406864, created at 23.03.2021 09:47:14

Monster beschrijving: P1, grondwater
