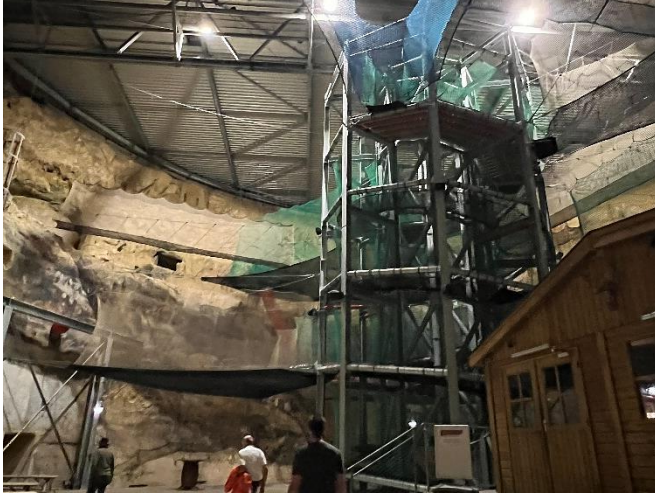
Links: De zogenaamde “krater” van Valkenburg A Gogo en de inrichting t.b.v. de bedrijfsactiviteiten. Midden links de toegang tot Groeve Onder de Kabelbaan. Rechts: De toegangstrap, die vanuit de krater naar Groeve Onder de Kabelbaan leidt. Dit is tevens de enige toegang tot de groeve.

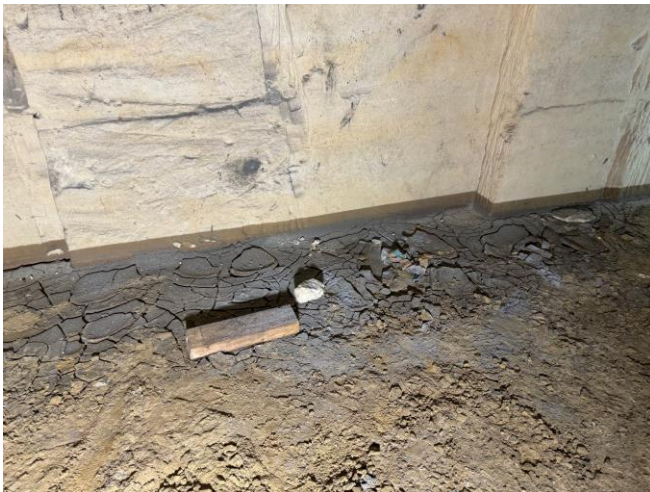
Links: Instroom van aanzienlijke hoeveelheden regenwater tijdens perioden van langdurige regenval. Rechts: Grote verticale scheuren in het mergelpakket boven de groeve zorgen voor actieve instroom van dekgronden en water in het gangenstelsel.
