Tuin Mariënhof

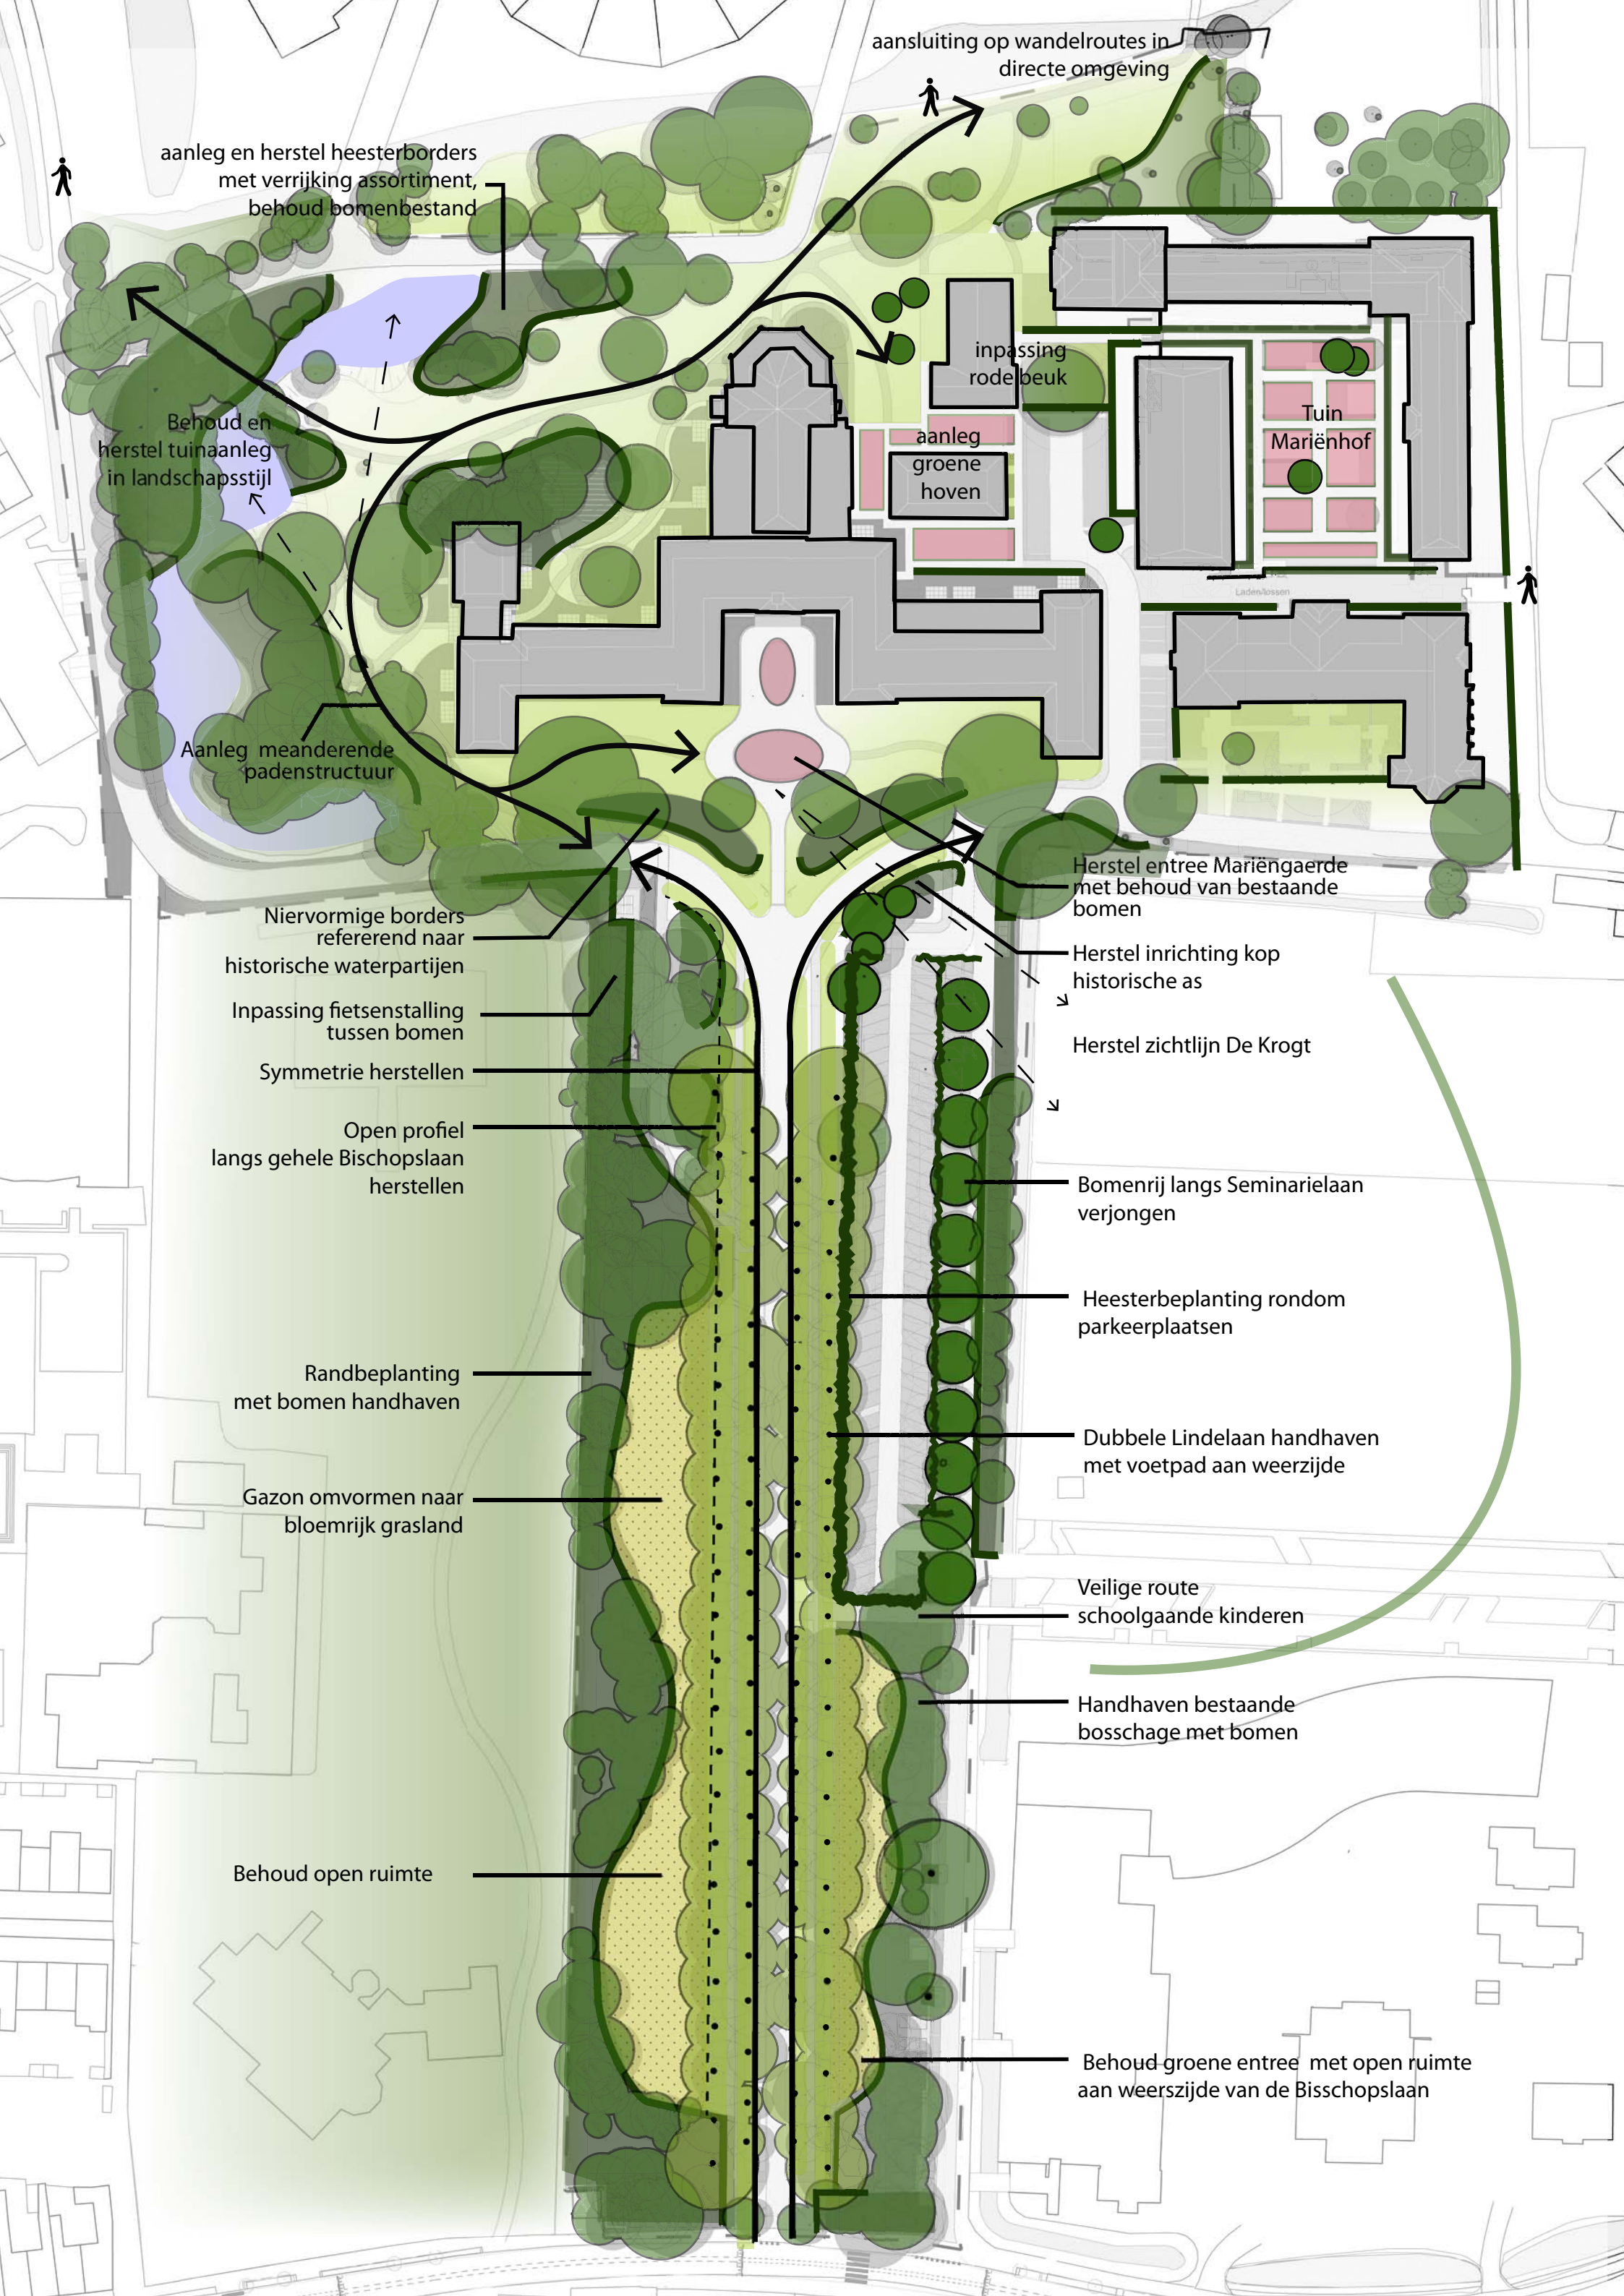
aansluiting op wandelroutes in directe omgeving

aanleg en herstel heesterborders met verrijking assortiment, behoud bomenbestand

Behoud en herstel tuinaanleg in landschapsstijl

Aanleg meanderende padenstructuur

inpassing rode beuk

aanleg groene hoven

Niervormige borders refererend naar historische waterpartijen

Inpassing fietsenstalling tussen bomen

Symmetrie herstellen

Open profiel langs gehele Bisschopslaan herstellen

Randbeplanting met bomen handhaven

Gazon omvormen naar bloemrijk grasland

Behoud open ruimte

Herstel entree Mariëngaarde met behoud van bestaande bomen

Herstel inrichting kop historische as

Herstel zichtlijn De Krogt

Bomenrij langs Seminarielaan verjongen

Heesterbeplanting rondom parkeerplaatsen

Dubbele Lindelaan handhaven met voetpad aan weerszijde

Veilige route schoolgaande kinderen

Handhaven bestaande bosschage met bomen

Behoud groene entree met open ruimte aan weerszijde van de Bisschopslaan
