## **Periodieke Beoordeling Sportvelden**

Het project 'Periodieke Beoordeling Sportvelden' wordt verzorgd door Kiwa ISA Sport B.V.  
De structurele advisering omvat:

| <b>Deel II</b> | <b>Kwaliteit sportvelden gemeente Geertruidenberg</b> |

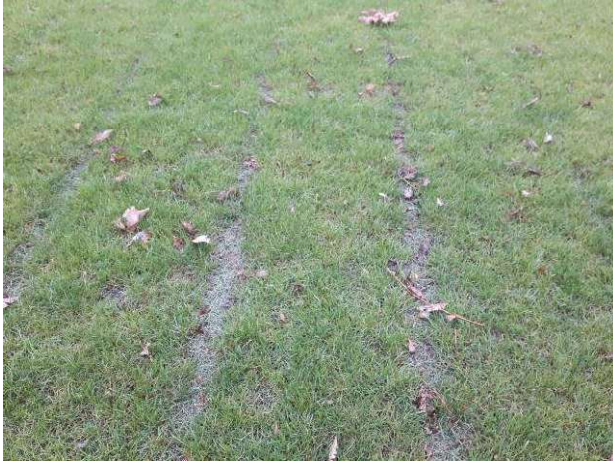
Foto 1

| | droogteschade zichtbaar bij de aanwezige topdrainage (schrale samenstelling zandsleufjes, zie foto 1) | | | | | |
| microreliëf | als gevolg van droogteschade bij de (in de breedte) aanwezige zandsleufjes gering hobbelig | | | | | |

Ter hoogte van de aanwezige (met schraal zand afgevulde) zandsleufjes (topdrainage overdwars op het veld) blijft de grasontwikkeling sterk achter en is droogteschade zichtbaar waardoor de velden onvoldoende uniform zijn (minder stabiliteit en gering hobbelig). Geadviseerd word om de velden door te zaaien met een zodevormend Engels Raaigras (bv. RPR graszaad van Barenbrug of vergelijkbaar) en in de zomer voldoende te beregenen. Indien dit onvoldoende resultaat geeft kan als proef worden uitgetest om bij het groot onderhoud minimaal 0.03 m zand bij de sleufjes weg te blazen en de sleufjes op te vullen met schrale teelaarde (circa 4% organische stof). Aansluitend het veld in twee richtingen doorzaaien.

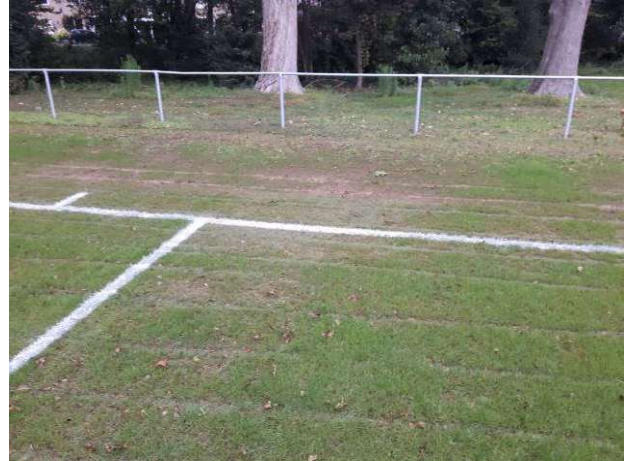
Foto 2

| <b>grasmat en grasbestand</b> | Engels raaigras, in mindere mate veldbeemdgras en straatgras<br>- hoog gras bij doelen<br>- onvoldoende grasontwikkeling t.h.v. de zandsleufjes<br>- droogteschade noordwest hoek veld (zie foto 2) | | | | | |

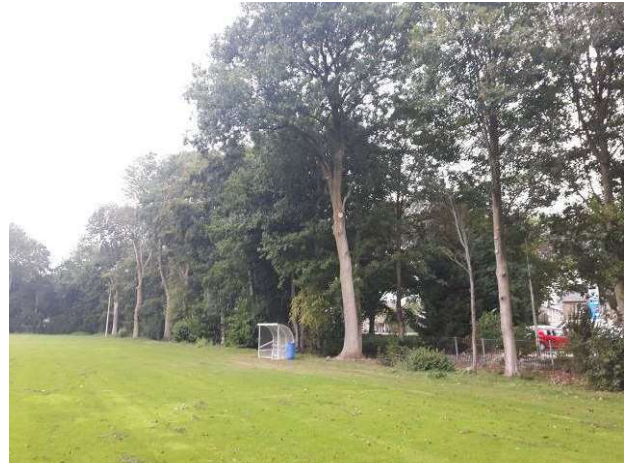
Foto 4

| <b>overige</b> | de belijning is netjes aangebracht<br>de maaibeugels zijn netjes omhoog vastgezet<br>oude opgekroonde bomen noordzijde veld (zie foto 4) | | | | | |

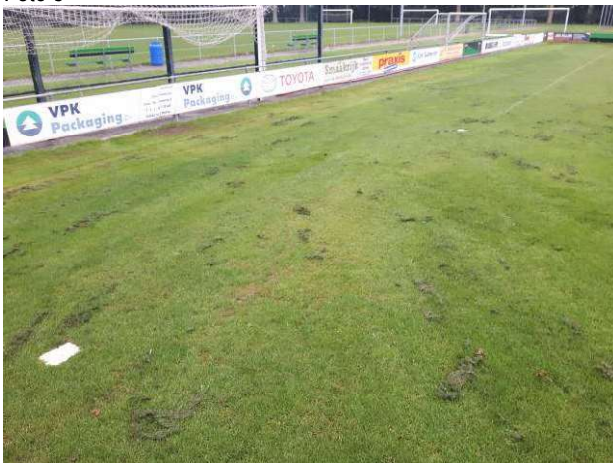
Foto 5

| macroreliëf | redelijk tot goed, bij doellijnen aflopend naar uitloop (zie foto 5) | | | | | |

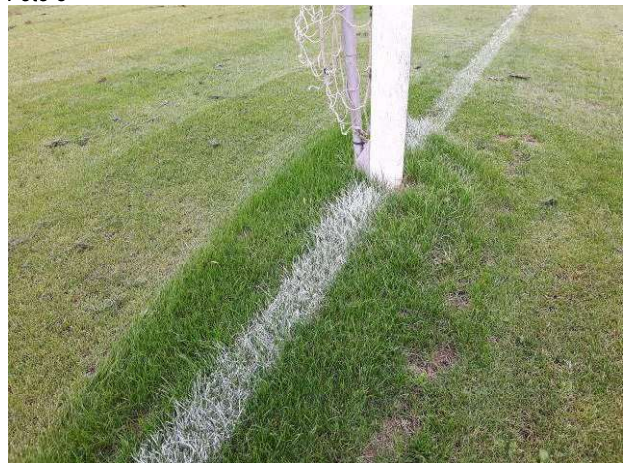
Foto 6

| <b>grasmat en grasbestand</b> | Engels raaigras, in mindere mate veldbeemdgras en straatgras - hoog gras bij doelen (zie foto 6) | | | | | |

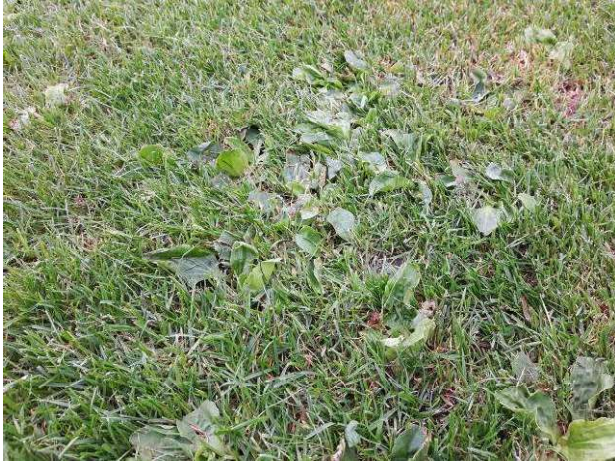
Foto 7

| onkruiden | geringe tot matige aanwezigheid van weegbree (zie foto 7) | | | | | |

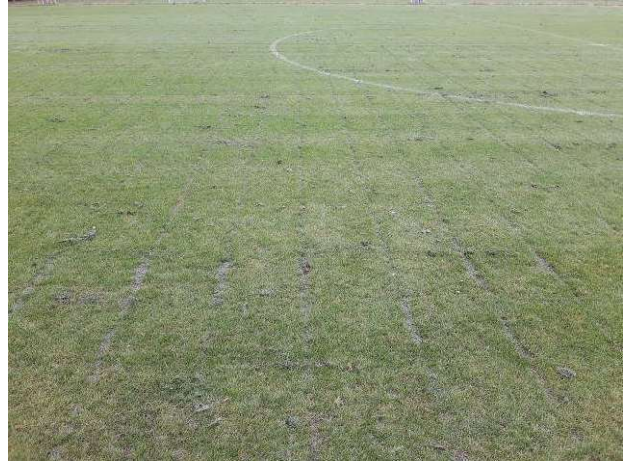
Foto 8

| | droogteschade zichtbaar bij de aanwezige topdrainage (schrale samenstelling zandsleufjes, zie foto 8) | | | | | |
| microreliëf | als gevolg van droogteschade bij de (in de breedte) aanwezige zandsleufjes gering hobbelig | | | | | |

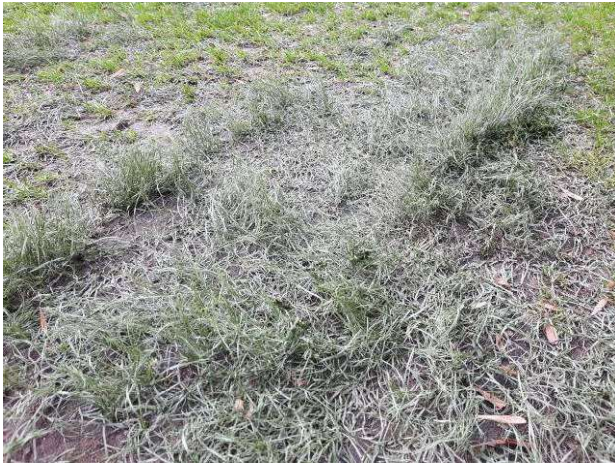
Foto 9

| <b>grasmat en grasbestand</b> | Engels raaigras, in mindere mate veldbeemdgras en straatgras<br>- hoog gras bij doelen<br>- onvoldoende grasontwikkeling t.h.v. de zandsleufjes<br>- te lange kunstgras vezels strook noordzijde veld (zie foto 9) | | | | | |

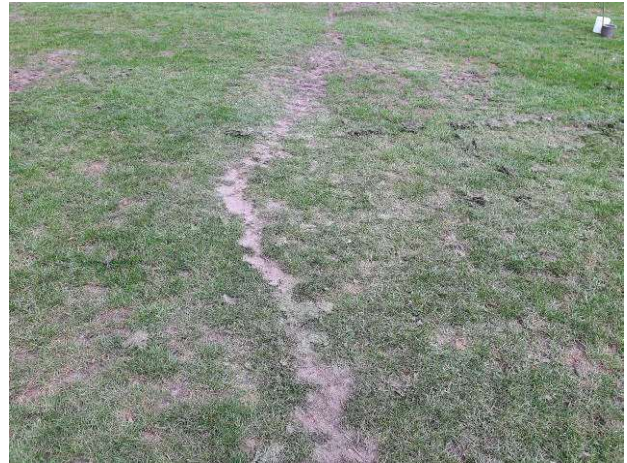
Foto 10

| microreliëf | matig tot redelijk, groot gedeelte van noordzijde veld met mollenschade (hopen) en instabiele ritten (zie foto 10) | | | | | |

Het is gewenst om de geconstateerde mollenactiviteit op het veld en/of de uitlopen verder te beperken. Indien de mollenactiviteit (en schade) ook op het veld plaatsvindt dan dienen voor gebruik de instabiele ritten en molshopen weggewerkt te worden, om zodoende de kans op blessures bij spelers tot een minimum te beperken.

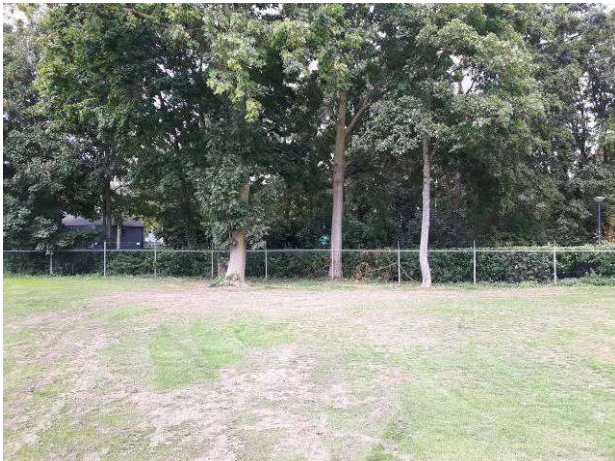
Foto 11

| <b>grasmat en grasbestand</b> | Engels raaigras en straatgras<br>- gedeelte met te hoog gras (bij oefendoelen)<br>- noordzijde met enige droogteschade (zie foto 11) | | | | | |

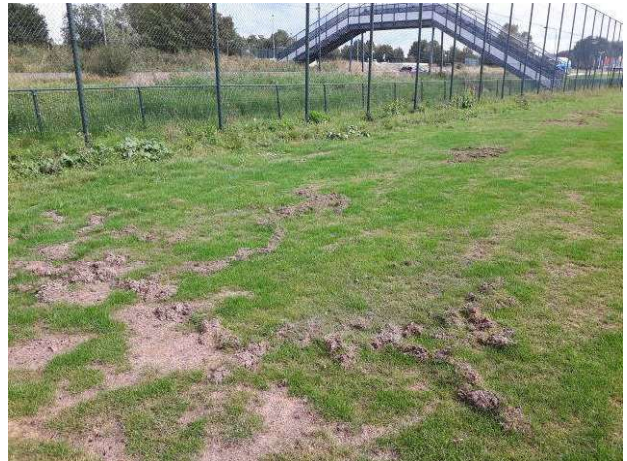
Foto 12

| <b>overige</b> | mollenactiviteit in noordoost hoek veld (zie foto 12) | | | | | |

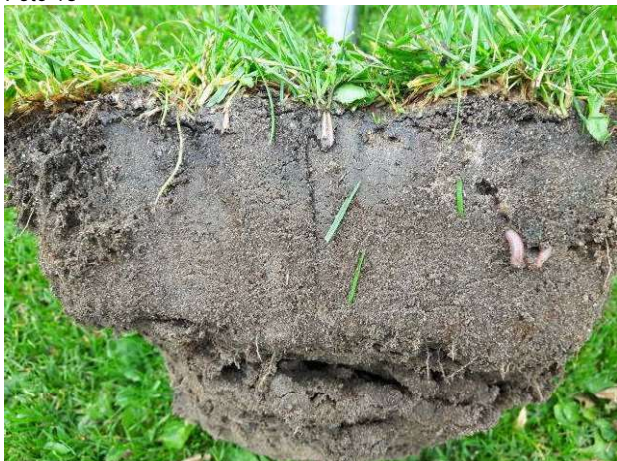
Foto 13

| bodemstructuur | redelijk, bovenlaag pleksgewijs vrij compact (gering blauwkleuring, zie foto 13) | | | | | |

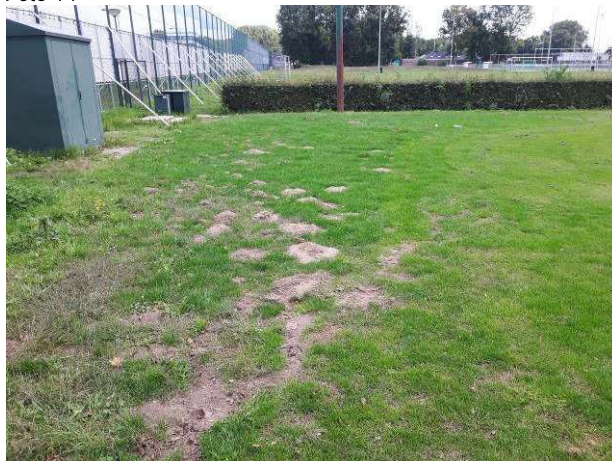
Foto 14

| <b>overige</b> | geen belijning aanwezig<br>mollenactiviteit noordzijde veld (zie foto 14)<br>geen vaste doelen, losse oefendoelen op veld (zie foto 15)<br>brandnetels in noordelijke (uitloop)strook (zie foto 16) | | | | | |

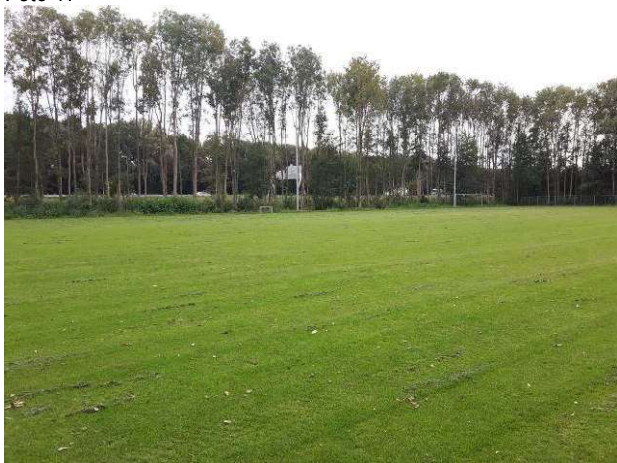
Foto 17

| <b>overige</b> | geen belijning aanwezig<br>geen vaste doelen<br>bosplantsoen zuidzijde goed gedund (zie foto 17) | | | | | |

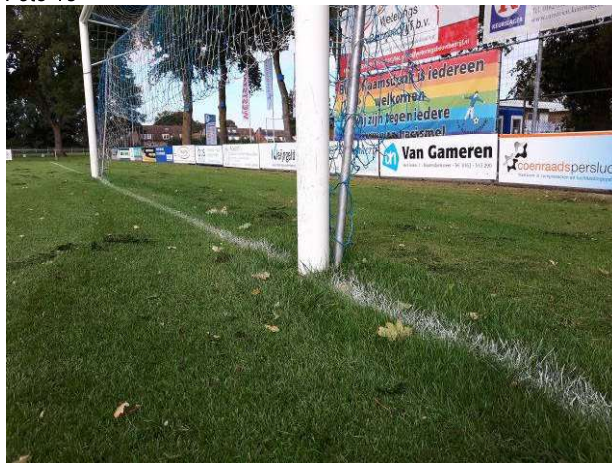
Foto 18

| <b>grasmat en grasbestand</b> | Engels raaigras en straatgras, in mindere mate veldbeemdgras - hoog gras bij doelen (zie foto 18) | | | | | |
| <b>overige</b> | de belijning is netjes aangebracht<br>de maaibeugels zijn netjes omhoog vastgezet (zie foto 18) | | | | | |

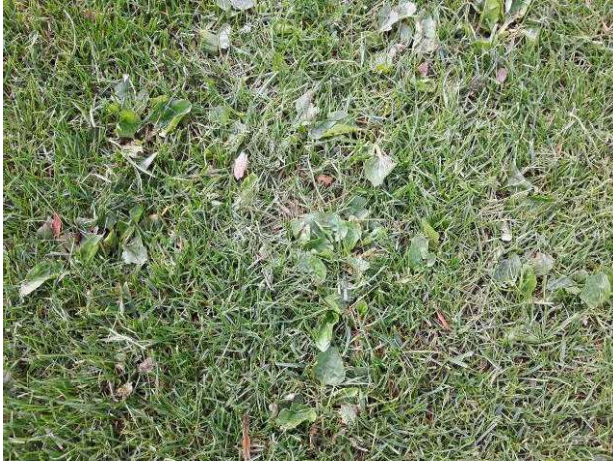
Foto 19

| onkruiden | matige tot aanzienlijke aanwezigheid van weegbree (zie foto 19) | | | | | |

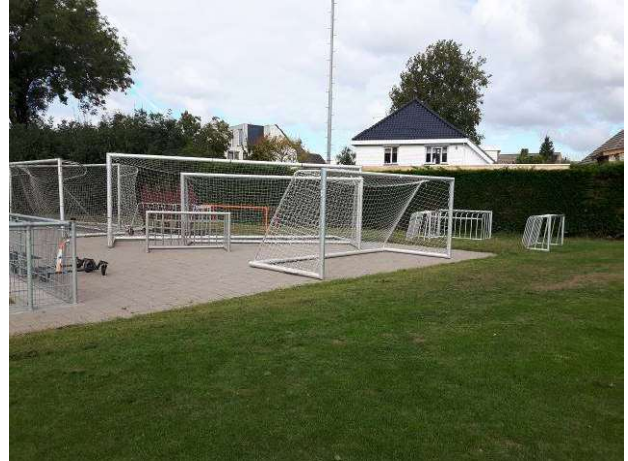
Foto 20

| <b>overige</b> | geen belijning en vaste doelen aanwezig<br>oefendoelen zijn netjes in depot geplaatst (zie foto 20) | | | | | |

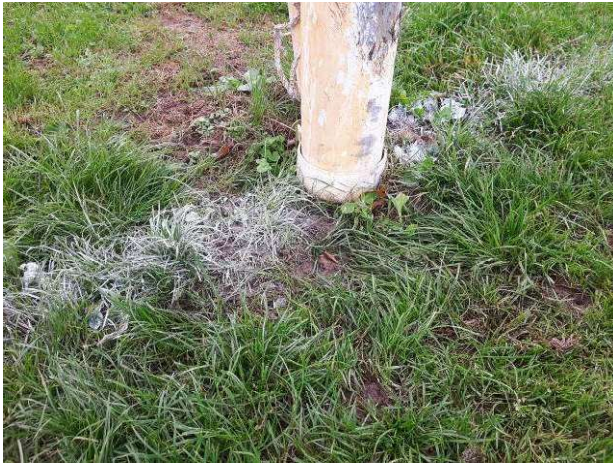
Foto 21

| microreliëf | redelijk tot goed, geringe speelschade en zakkingen bij de doelpalen (zie foto 21) | | | | | |

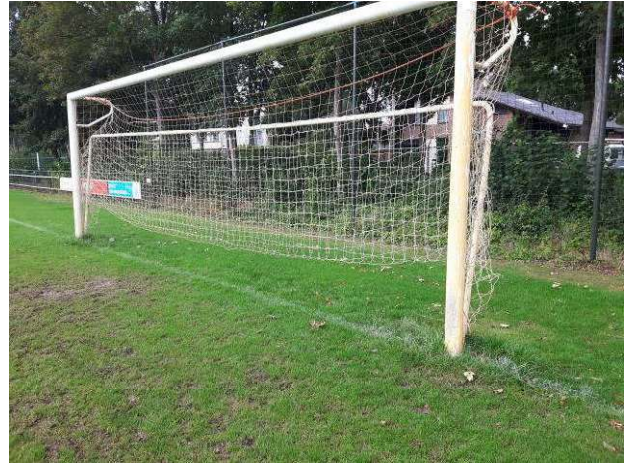
Foto 22

| <b>grasmat en grasbestand</b> | Engels raaigras, in mindere mate veldbeemdgras en straatgras - hoog gras bij doelen (zie foto 22) | | | | | |
| <b>overige</b> | de belijning is netjes aangebracht<br>de maaibeugels zijn netjes omhoog vastgezet (zie foto 22)<br>doellat hoogte kantinezijde circa 2.35 en scheefstand | | | | | |

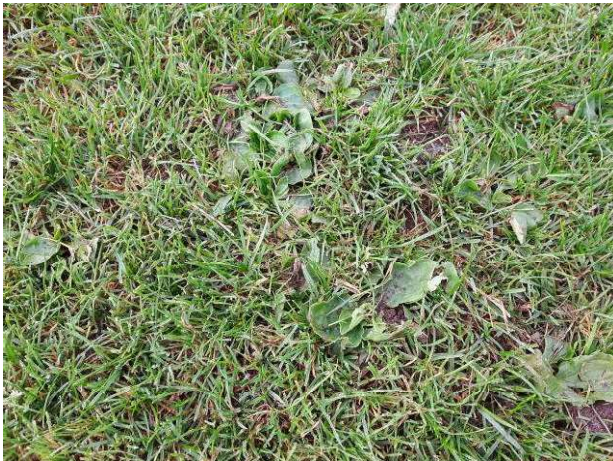
Foto 23

| onkruiden | geringe tot matige aanwezigheid van weegbree (zie foto 23) | | | | | |
