## Rapport 200600688-20201392

15 januari 2021

Lichtmetingen ter hoogte van geprojecteerde  
Woning naast Loo 5 Nistelrode  
van lichtmasten van Sportpark  
"De Schellen"

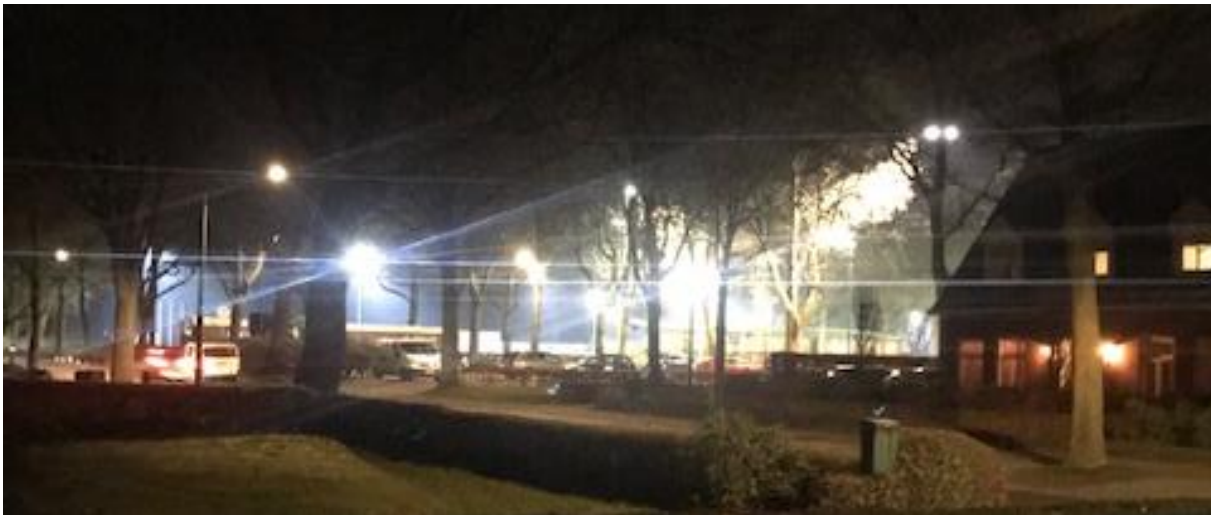
Figuur 1: Positie van de lichtmasten van Sportpark "De Schellen" (gezien vanaf de bouwkel naast Loo 5)

De locatie van de lichtmasten is weergegeven in figuur 1.

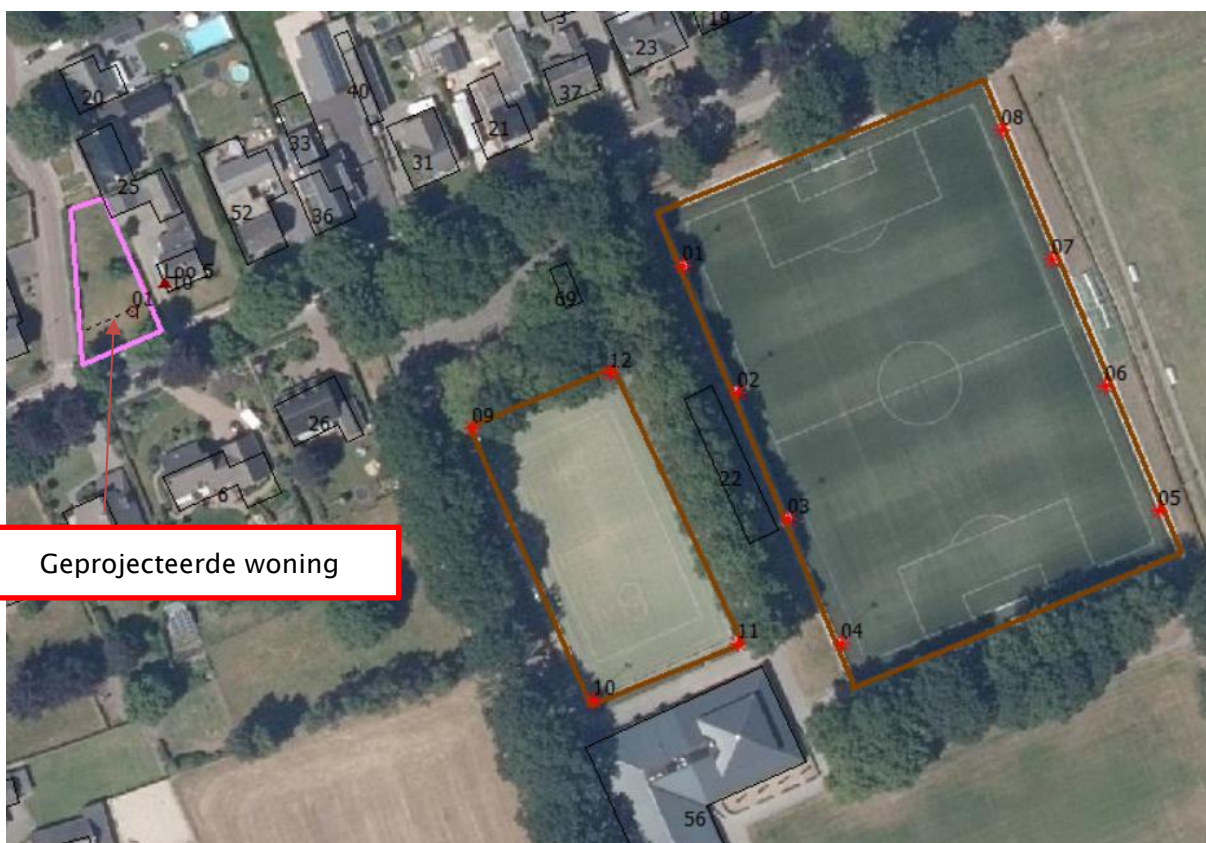
Figuur 2: Geprojecteerde woning ten opzichte van de sportvelden

In figuur 2 is de positie weergegeven van de geprojecteerde woning ten opzichte van de sportvelden van Sportpark "De Schellen".

De lichtopbrengst van de armaturen op het sportveld tegenover de woning is gemeten in een representatieve stand ter plaatse van de geprojecteerde rooilijn zoals gegeven in figuur 2.

De metingen zijn verricht op de rooilijn van de geprojecteerde woning. Zie figuur 2.

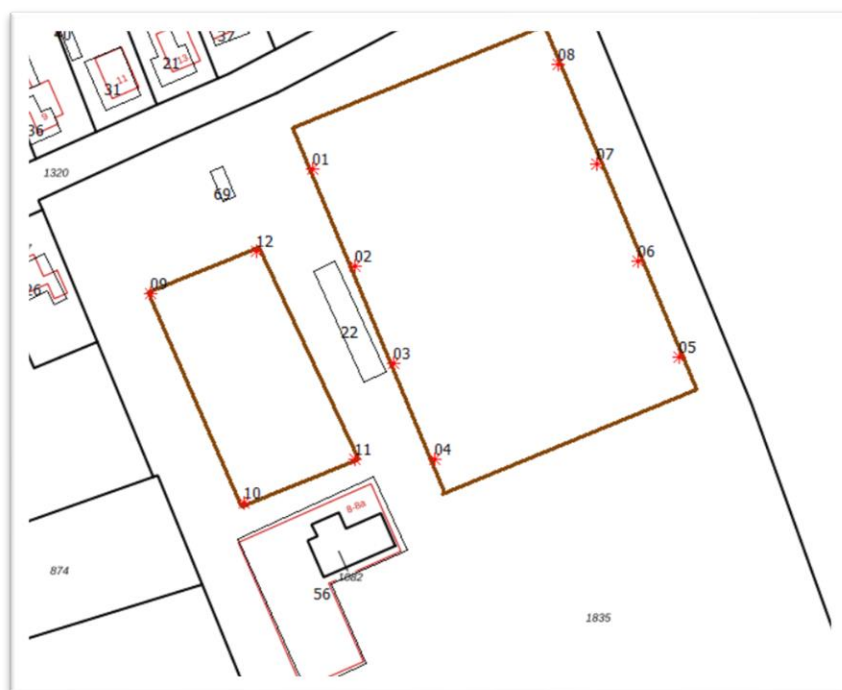
Figuur 3: Positie van de 12 lichtmasten met armaturen

01 - 12 = Positie lichtmasten

De positie van de lichtmasten en het waarneempunt is gegeven in figuur 3.

De ligging van de rooilijn van de woning naast Loo 5 is eveneens gegeven in figuur 3

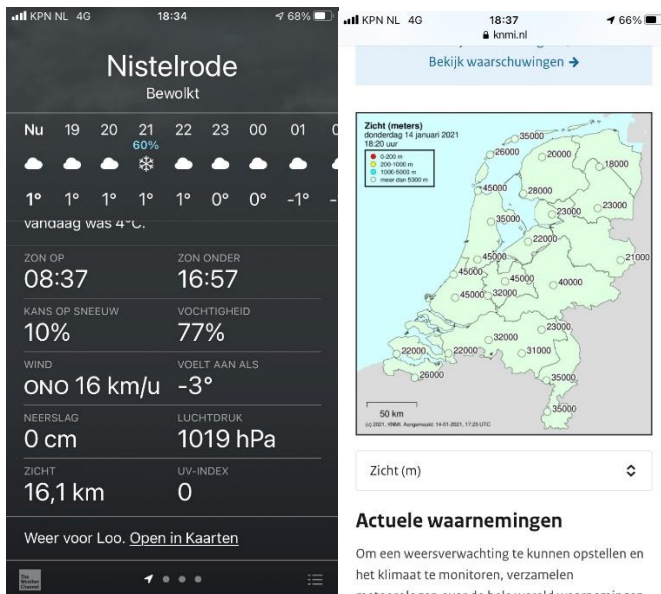
Figuur 5: Meteorologisch zicht in meters.

Tijdens de metingen was het meteorologisch zicht ca. 16,1 kilometer. De gemeten waarden dienen evenwel nog met een kleine correctiefactor vermenigvuldigd te worden volgens bijlage 2.

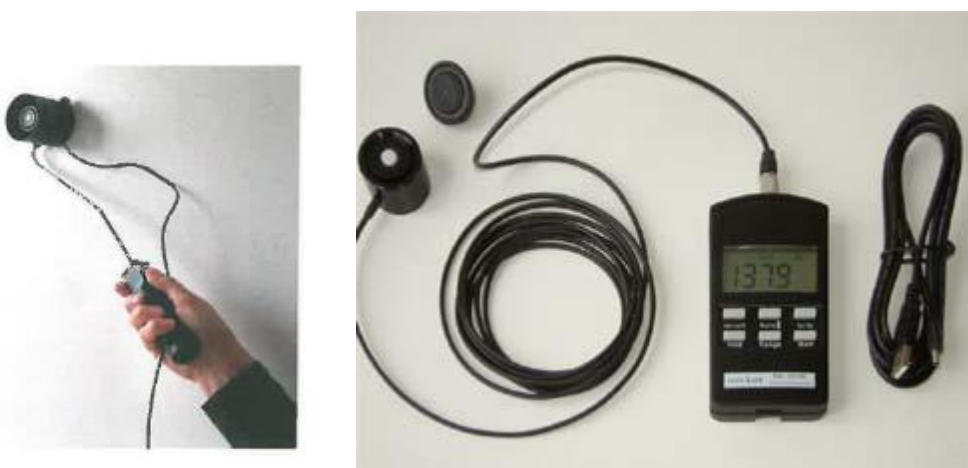
De verticale verlichtingssterkte is met de Mobilux luxmeter gemeten op een representatieve positie op het venster. De meetcel is met behulp van de BegrenzOr (Bundelbegrenzer 75°, zie foto linksonder) geplaatst “in het vlak van het geprojecteerde venster” gericht op de hinderbron. (Luxmeter Mobilux (1), fabricaat Czibula & Grundmann GmbH te Berlijn, welke bij correct gebruik voldoet aan DIN 5032 klasse A.)

Figuur 6: Luxmeter en bundelbegrenzer

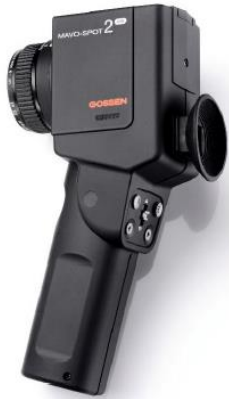
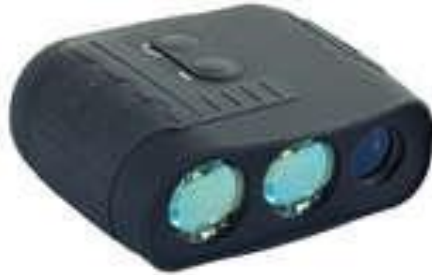
De lichtsterkte is berekend uit metingen met een luminantiemeter met een meethoek van  $1^\circ$  die door specifiek gebruik en omrekenfactor als luxmeter functioneert. (Luminantiemeter Gossen Mavo-Spot 2 USB).

Figuur 7: Luminantiemetere en lichtafstandmeter

De afstanden zijn o.a. met de lichthinder afstandsmeter "1500" gemeten.

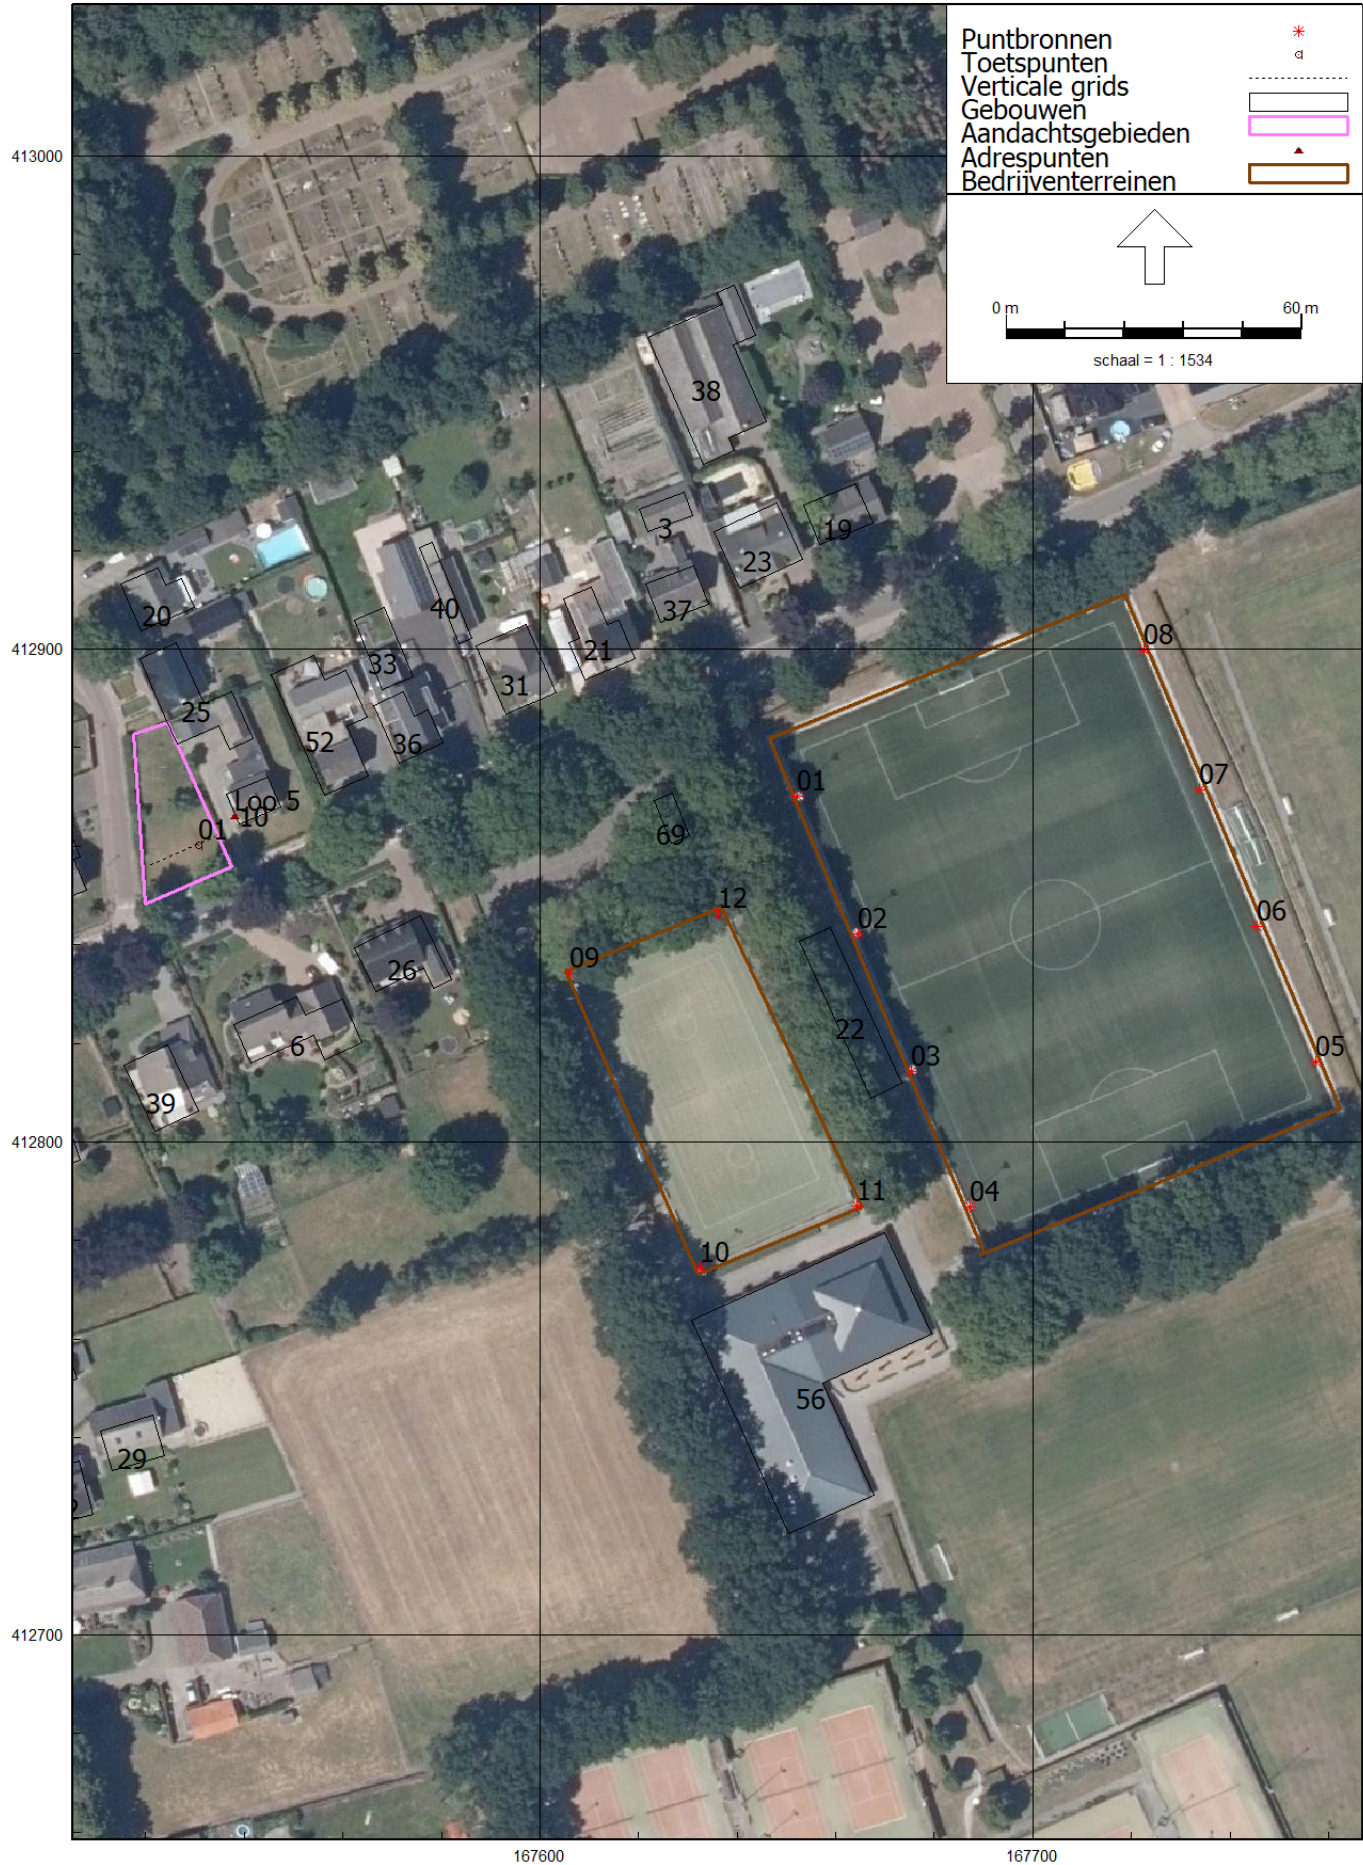
Figuur 02 : Situatie  
eerste model  
15 jan 2021, 16:17
