**RAPPORT**  
**Verkennd bodemonderzoek**  
**Poststraat (ong.) te Heeswijk-Dinther**

Aeres Milieu projectnummer AM17439

| Soort onderzoek | : Verkennd bodemonderzoek |

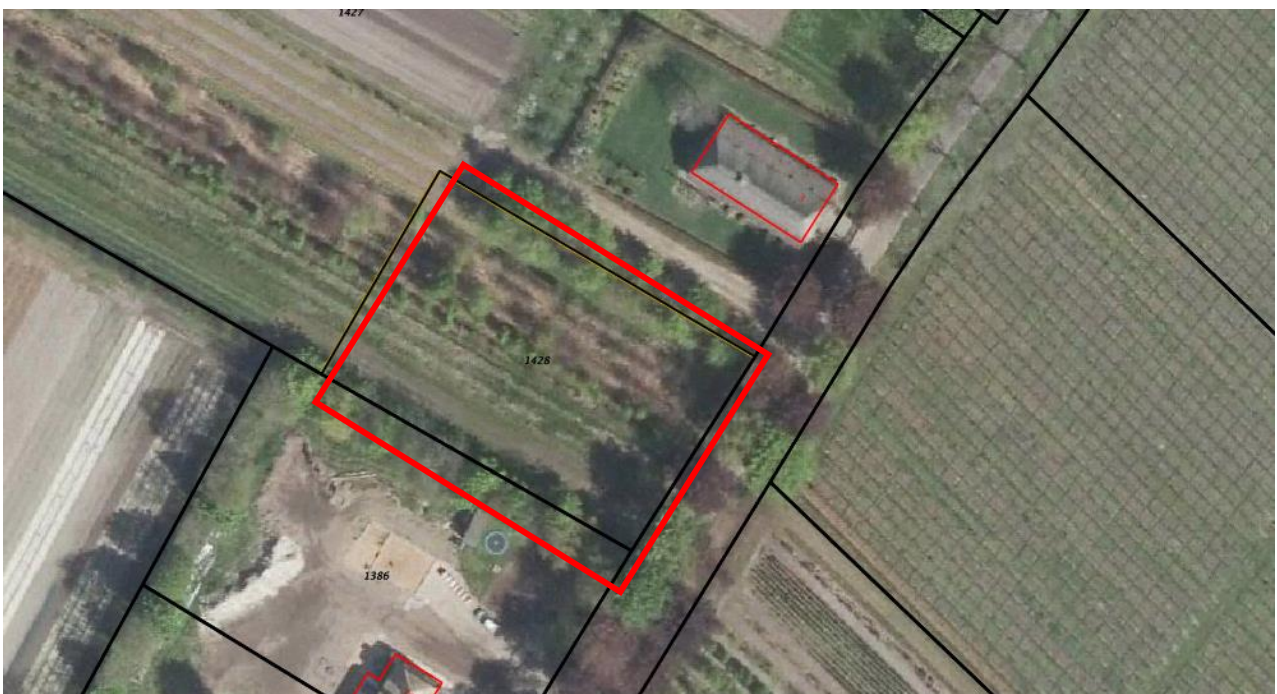
Afbeelding 1: globale begrenzing onderzoekslocatie (bron luchtfoto: pdokviewer)

Het plangebied is gelegen aan de oostzijde van Heeswijk-Dinther, in het agrarisch buitengebied. De omgeving van de Poststraat wordt gekenmerkt door het gebruik van de gronden voor de teelt van (fruit) bomen. Kadastraal is de locatie bekend als gemeente Heeswijk-Dinther sectie F nummer 1427 (ged.) en 1428. De coördinaten volgens het R.D. stelsel zijn X = 162.920 / Y = 406.590. Zie bijlage 1 voor een topografisch overzicht en kadastrale kaart. Op onderstaande luchtfoto is de globale begrenzing van de onderzoekslocatie weergegeven.

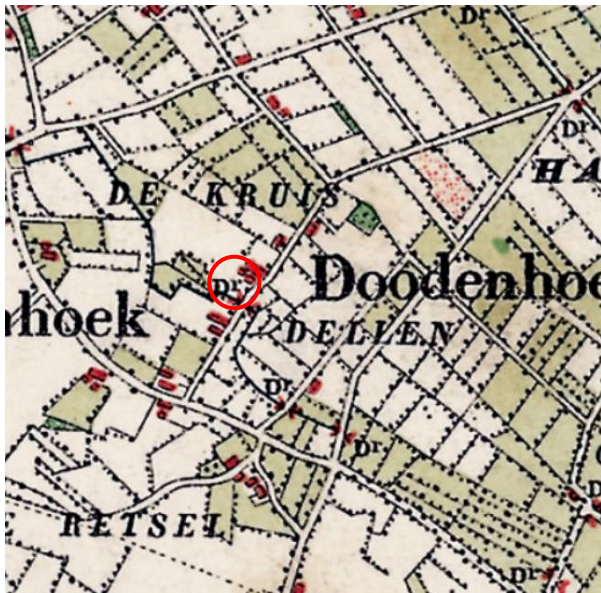
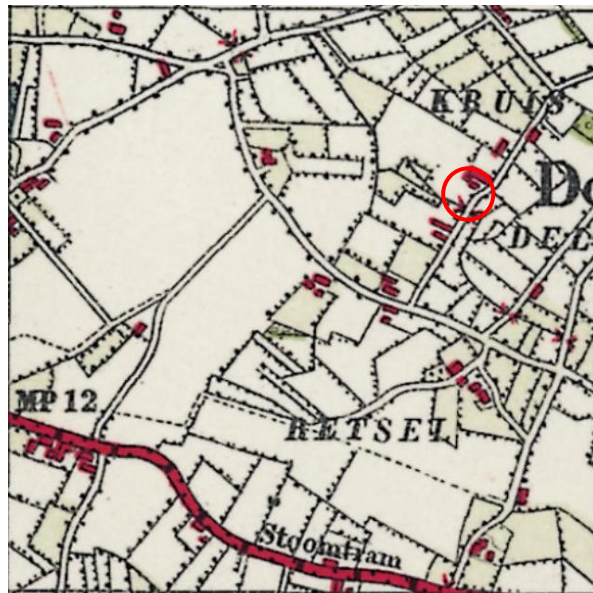
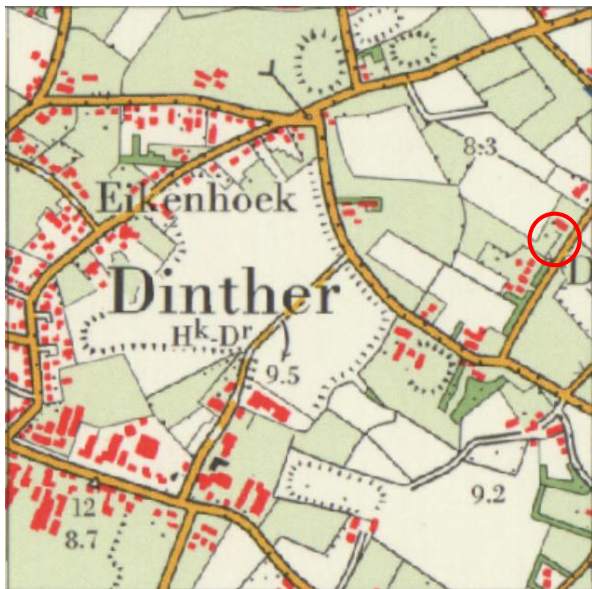
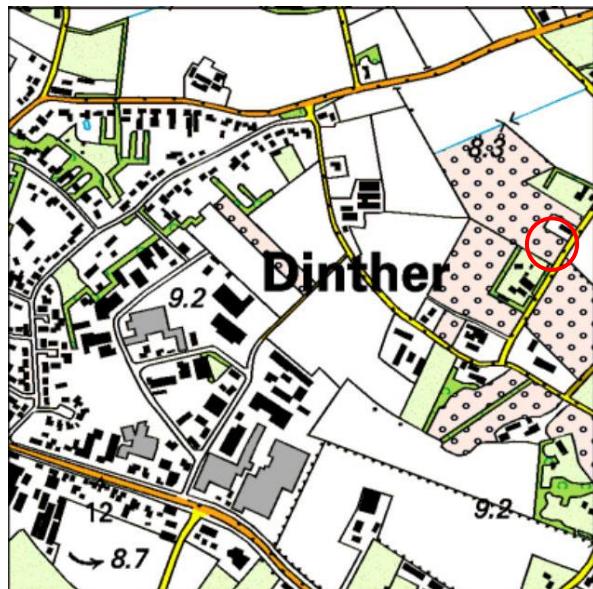
Afbeelding 2a t/m 2f: geraadpleegde historische kaarten (bron kaarten: topotijdreis.nl)

In het kader van het vooronderzoek is historisch kaartmateriaal bestudeerd. Het perceel behoort van oorsprong bij de boerderij Poststraat 3. In het verleden (van ca. 1850 tot ca. 1980) hebben hier enkele opstallen gestaan. Dit is tevens zichtbaar aan het omliggende sloten patroon.

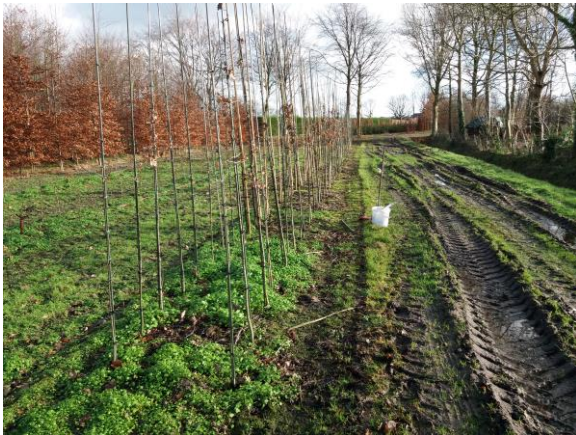
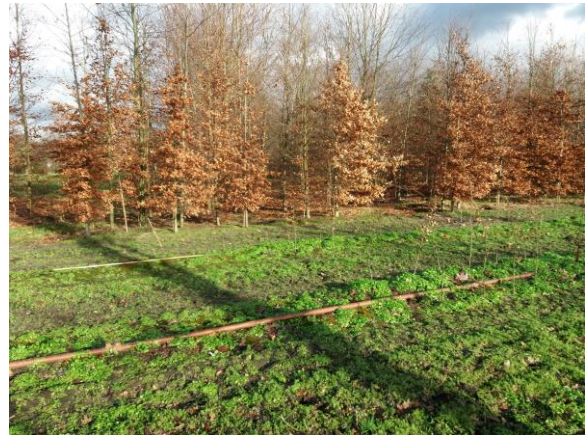
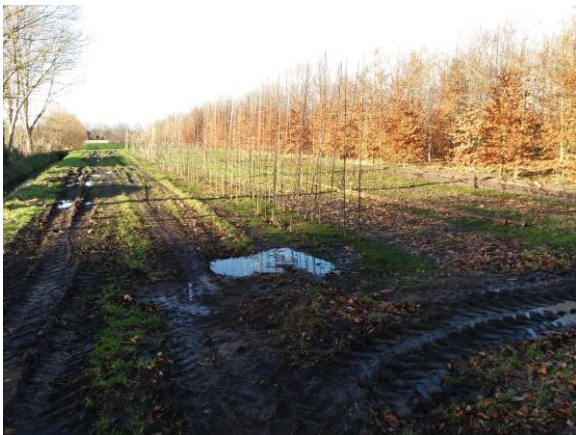
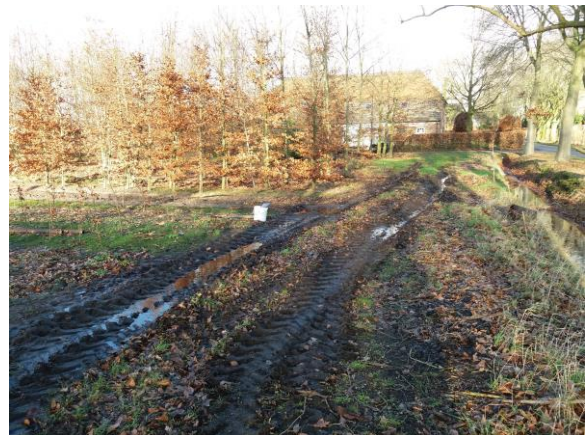
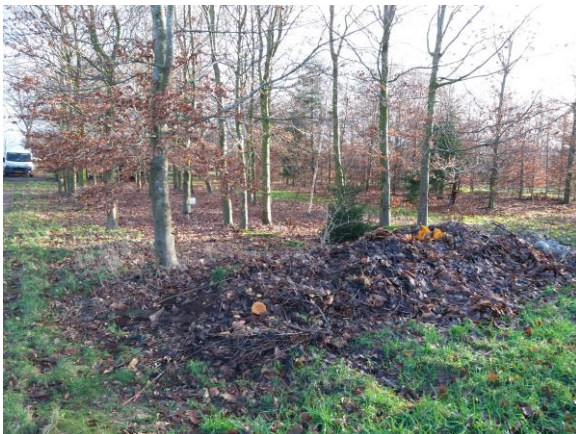
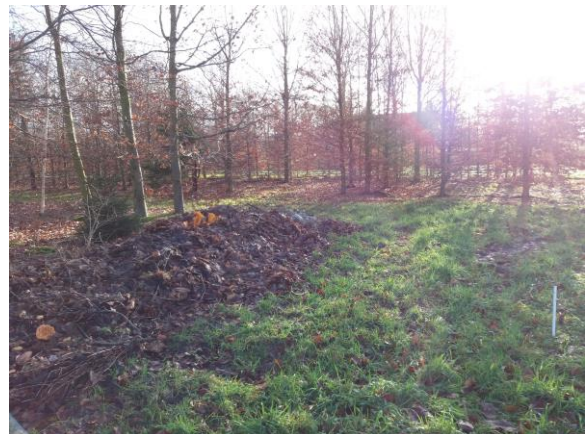
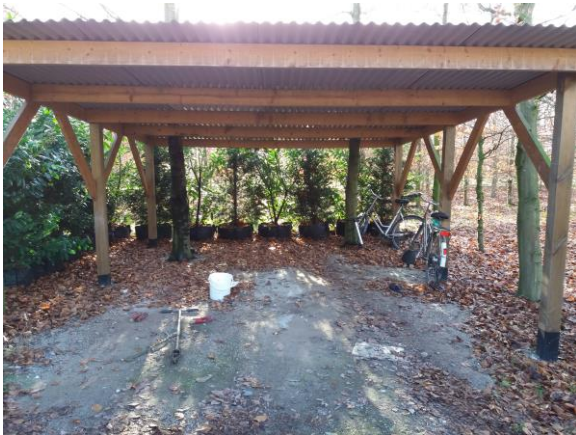
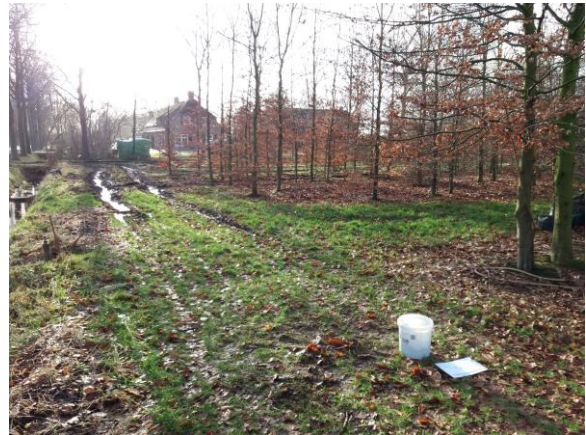
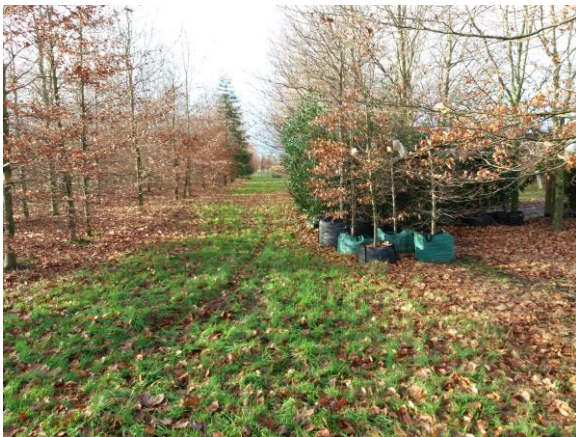
Foto's onderzoekslocatie

De locatie is in gebruik als boomkwekerij en grotendeels aangeplant met bomen. Langs de noordelijke perceelgrens bevindt zich een houten overkapping. Een fotoreportage van de onderzoekslocatie is opgenomen in bijlage 3.

Er zijn geen waarnemingen gedaan welke wijzen op de aanwezigheid van bodemverontreinigingen of bronnen van verontreinigingen. Tijdens de veldinspectie is op het terrein geen asbestverdacht materiaal aangetroffen.

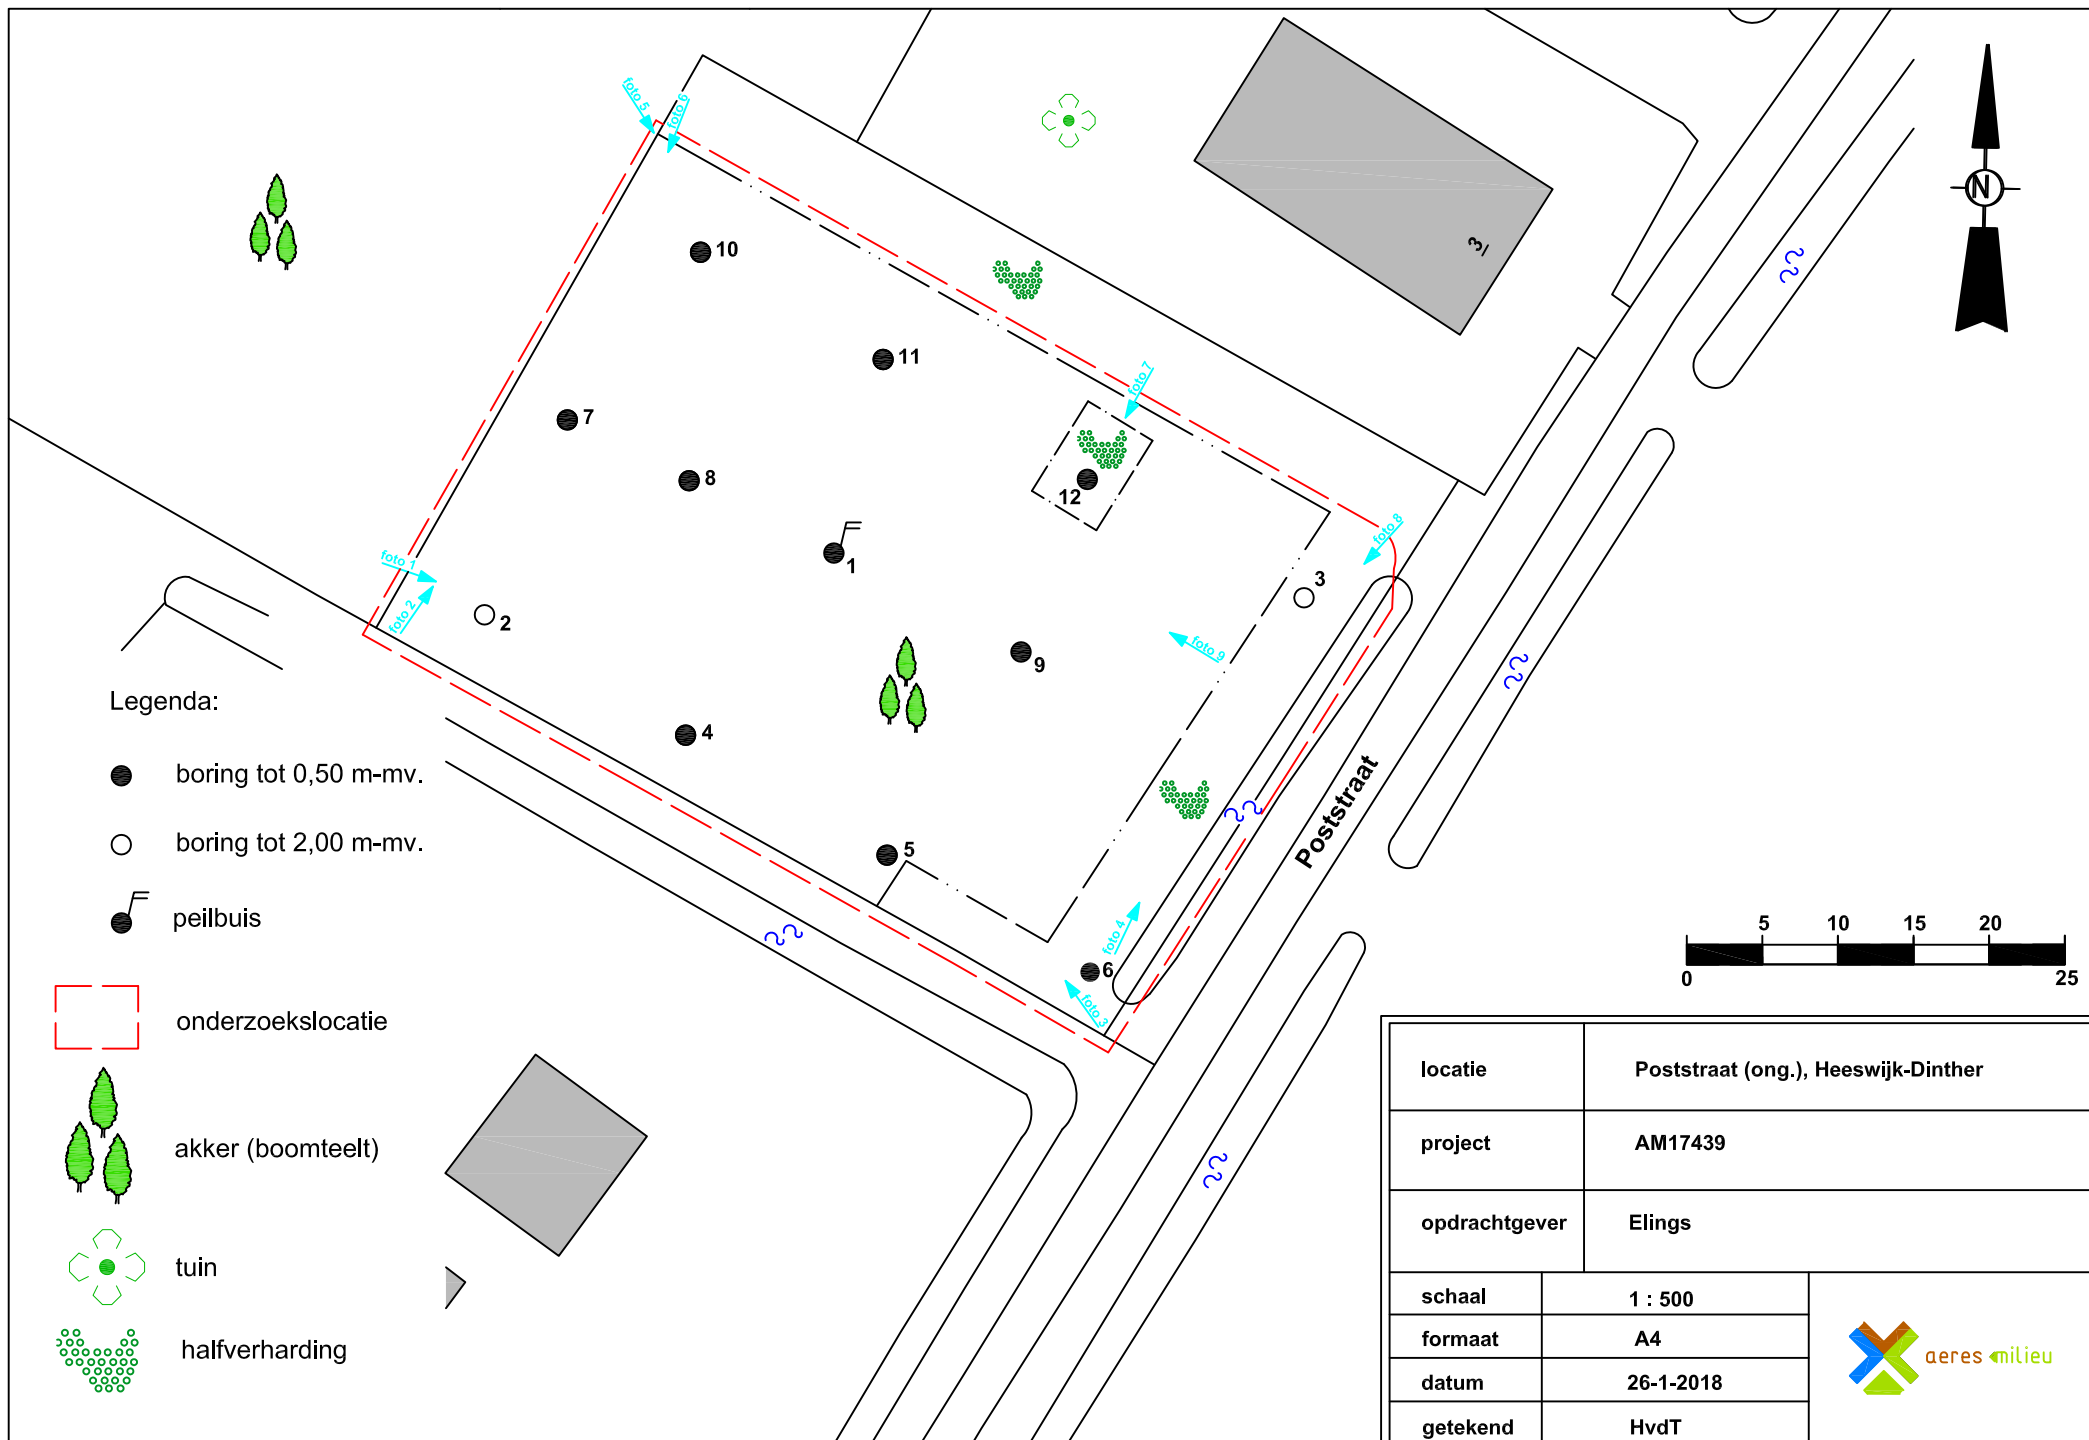
Situatietekening onderzoekslocatie met boorpunten

De boringen zijn verricht met behulp van de Edelmanboor ( $\varnothing$  7 of 10 cm). Zie voor de boorpuntlocaties bijlage 4.

Een boring is afgewerkt met een peilbuis. Deze is centraal op de onderzoekslocatie geplaatst, ter plaatse van boorpunt 1. De bovenkant van het peilbuisfilter is onder de aangetroffen grondwaterstand geplaatst. Het filter bevindt zich van 1,4 - 2,4 meter beneden maaiveld. Tijdens de installatie van de peilbuis is geen werkwater gebruikt.

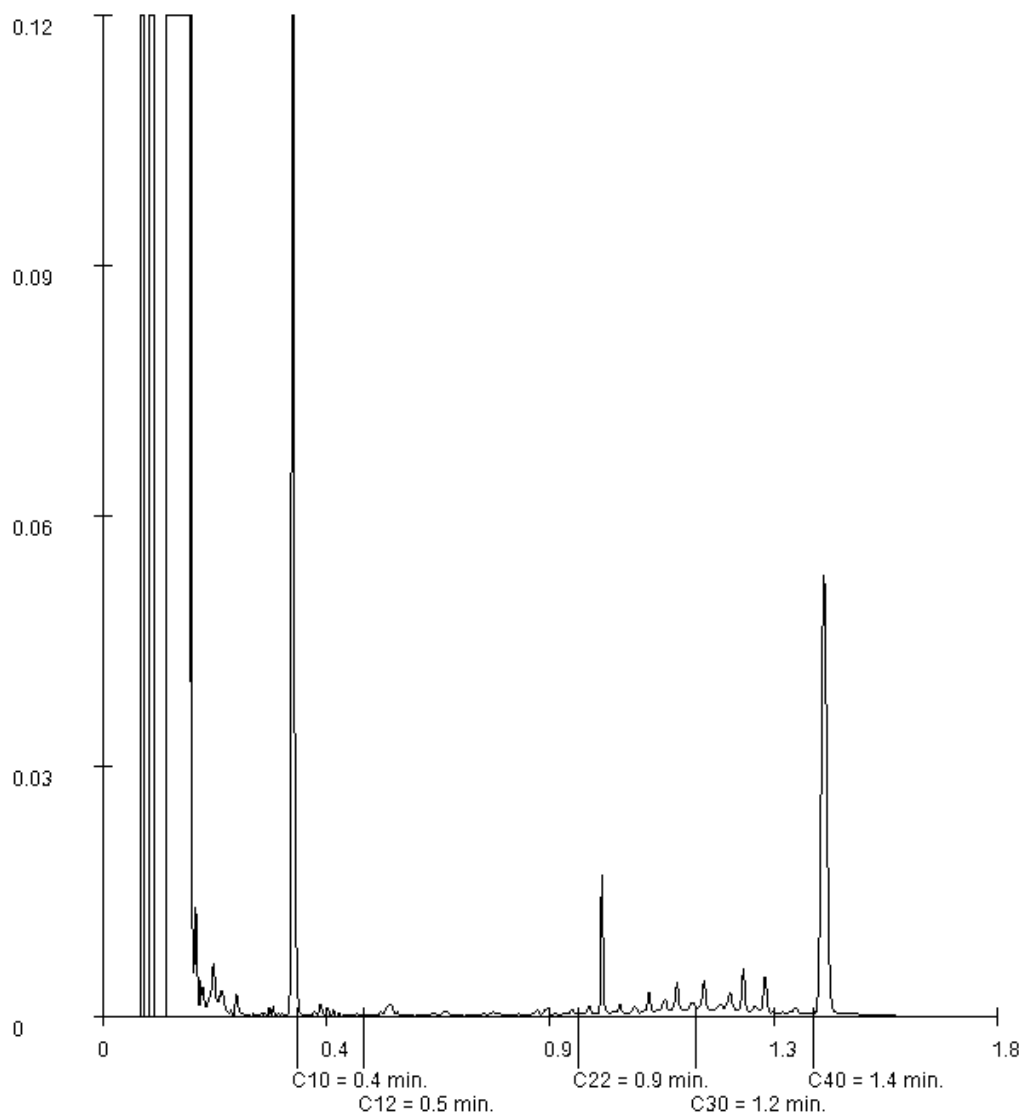
De C10 en C40 pieken zijn toegevoegd door het laboratorium en worden gebruikt als interne standaard.

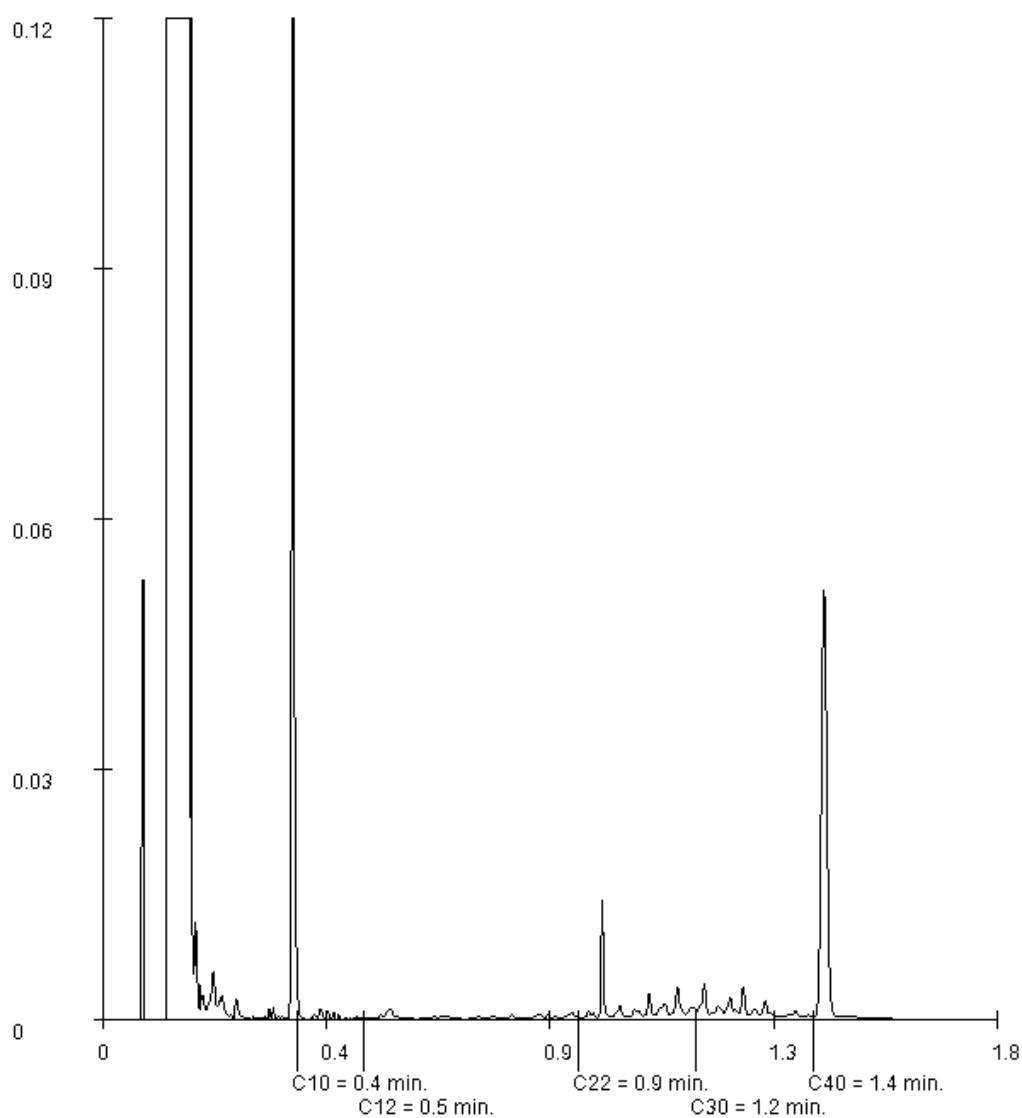
De C10 en C40 pieken zijn toegevoegd door het laboratorium en worden gebruikt als interne standaard.
