# **VERKENNEND BODEMONDERZOEK**

**Conform NEN 5740**

**Narcislaan / Floraliastraat, Heesch**

Rapportnummer : 219-HNF-vo-v1

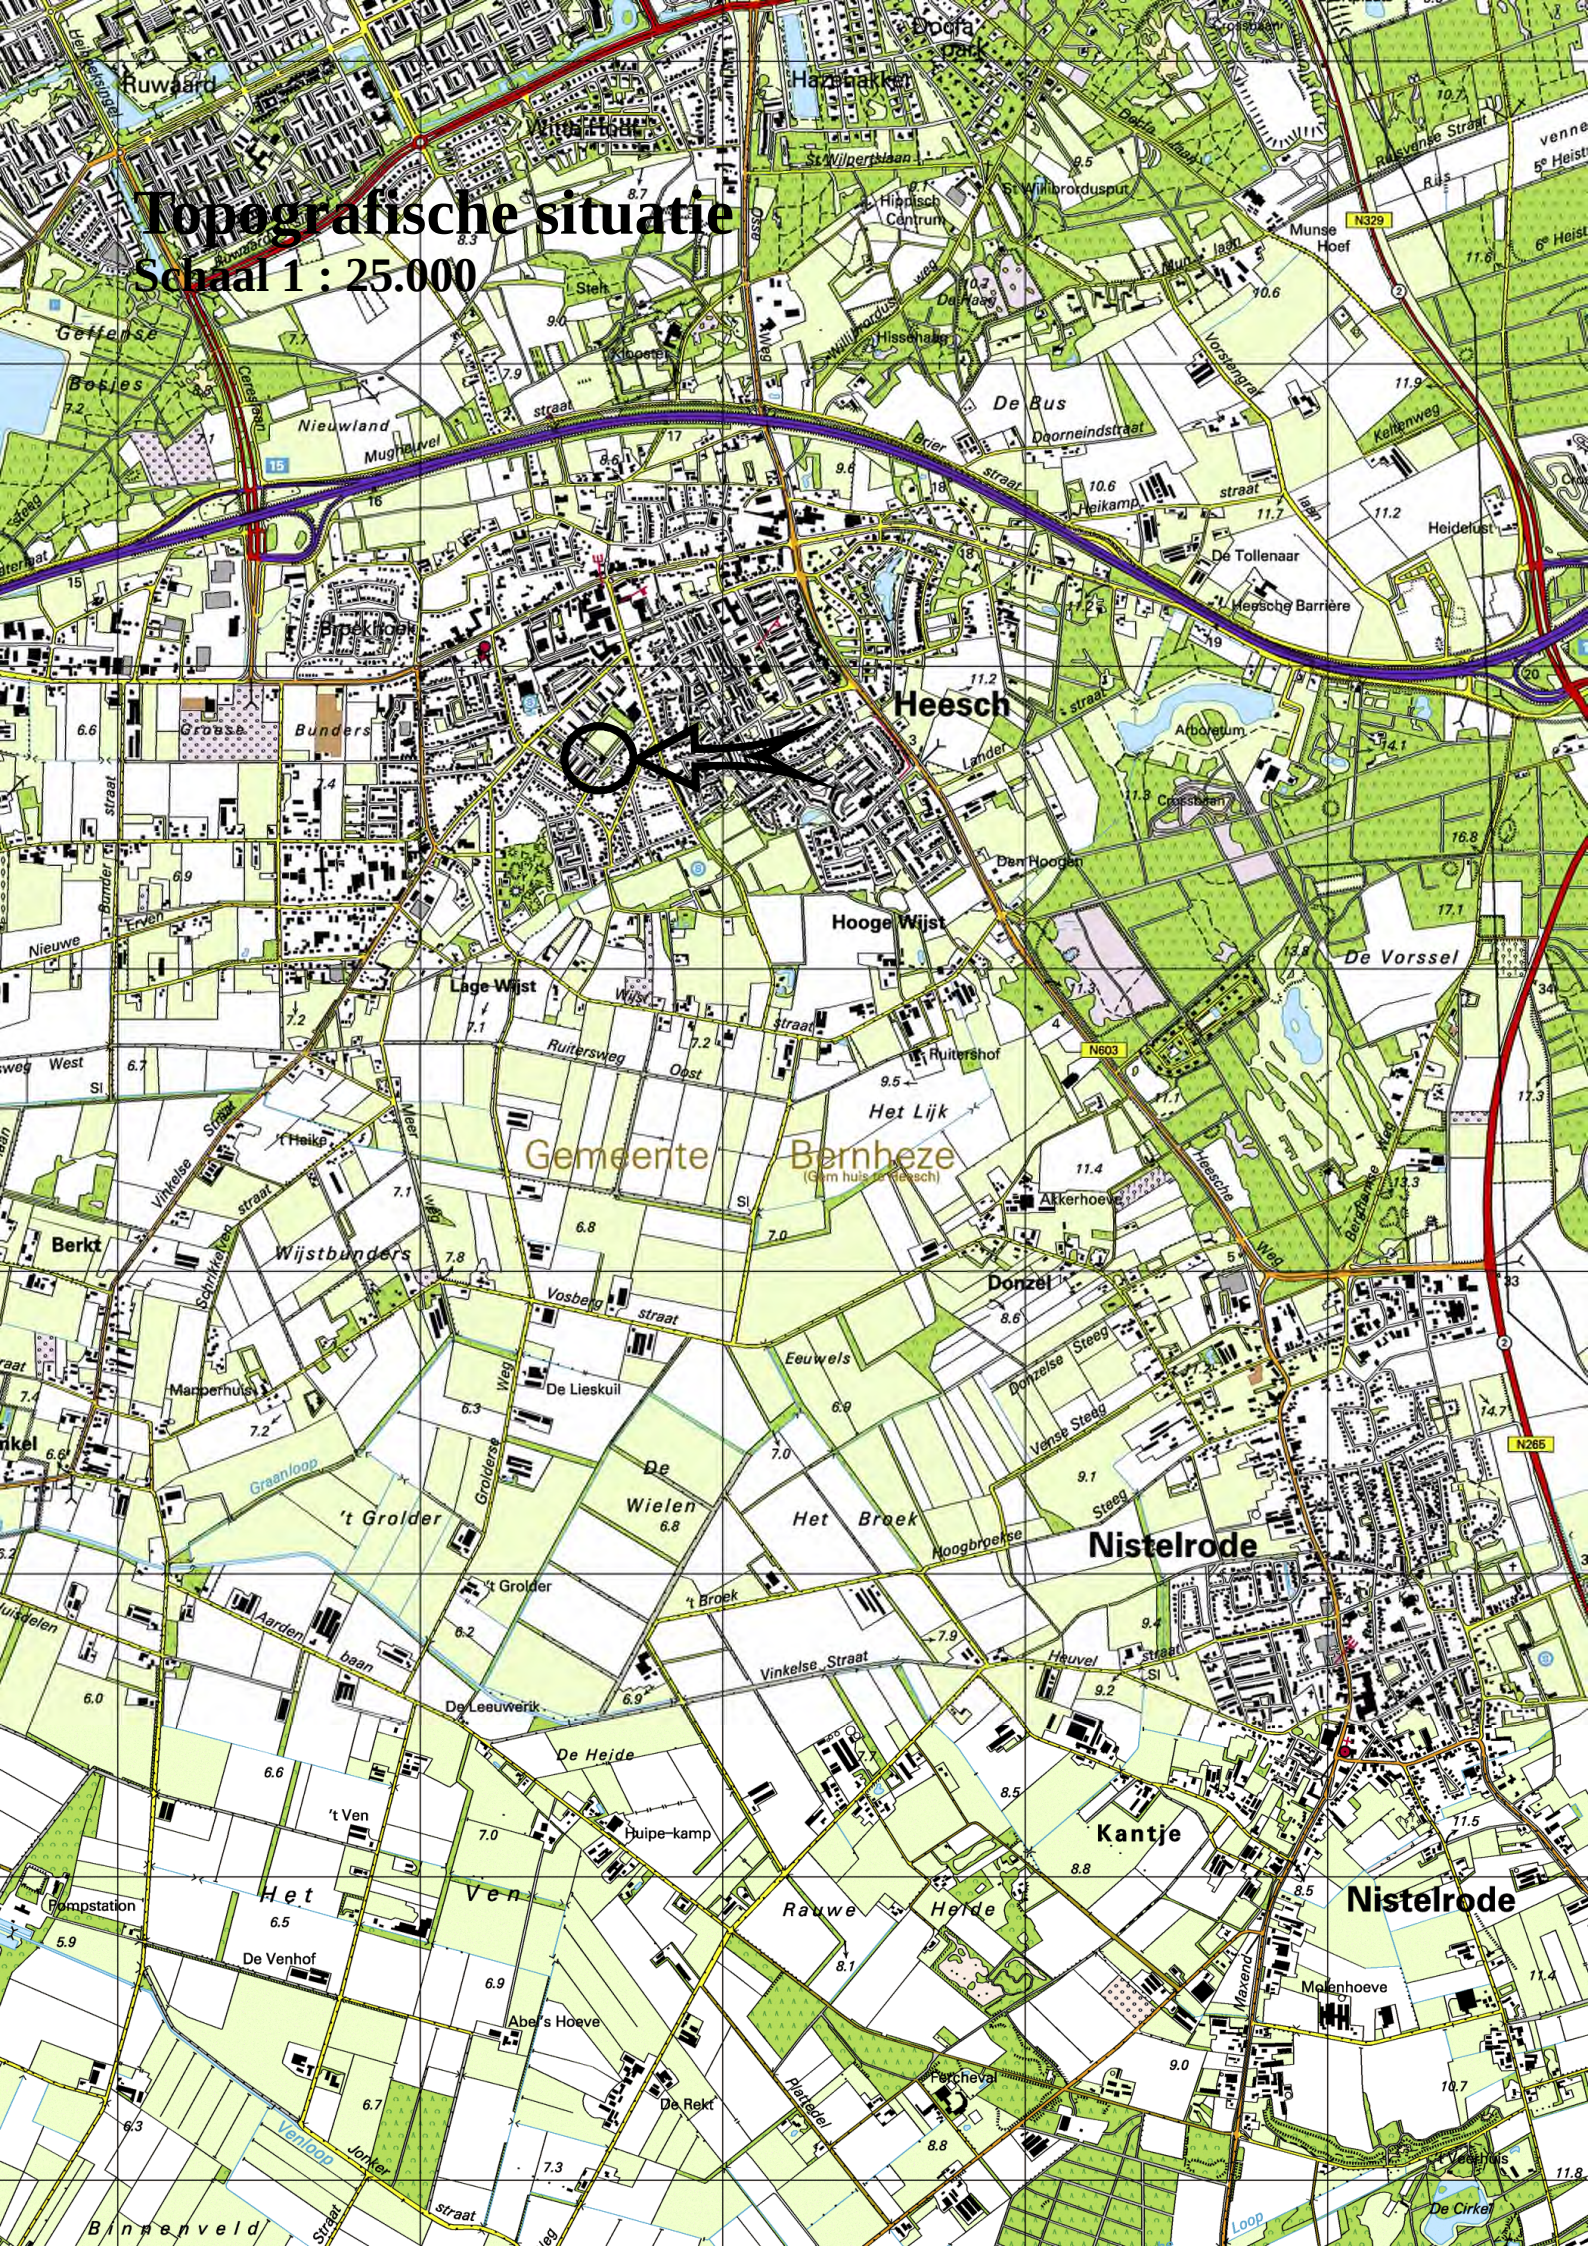
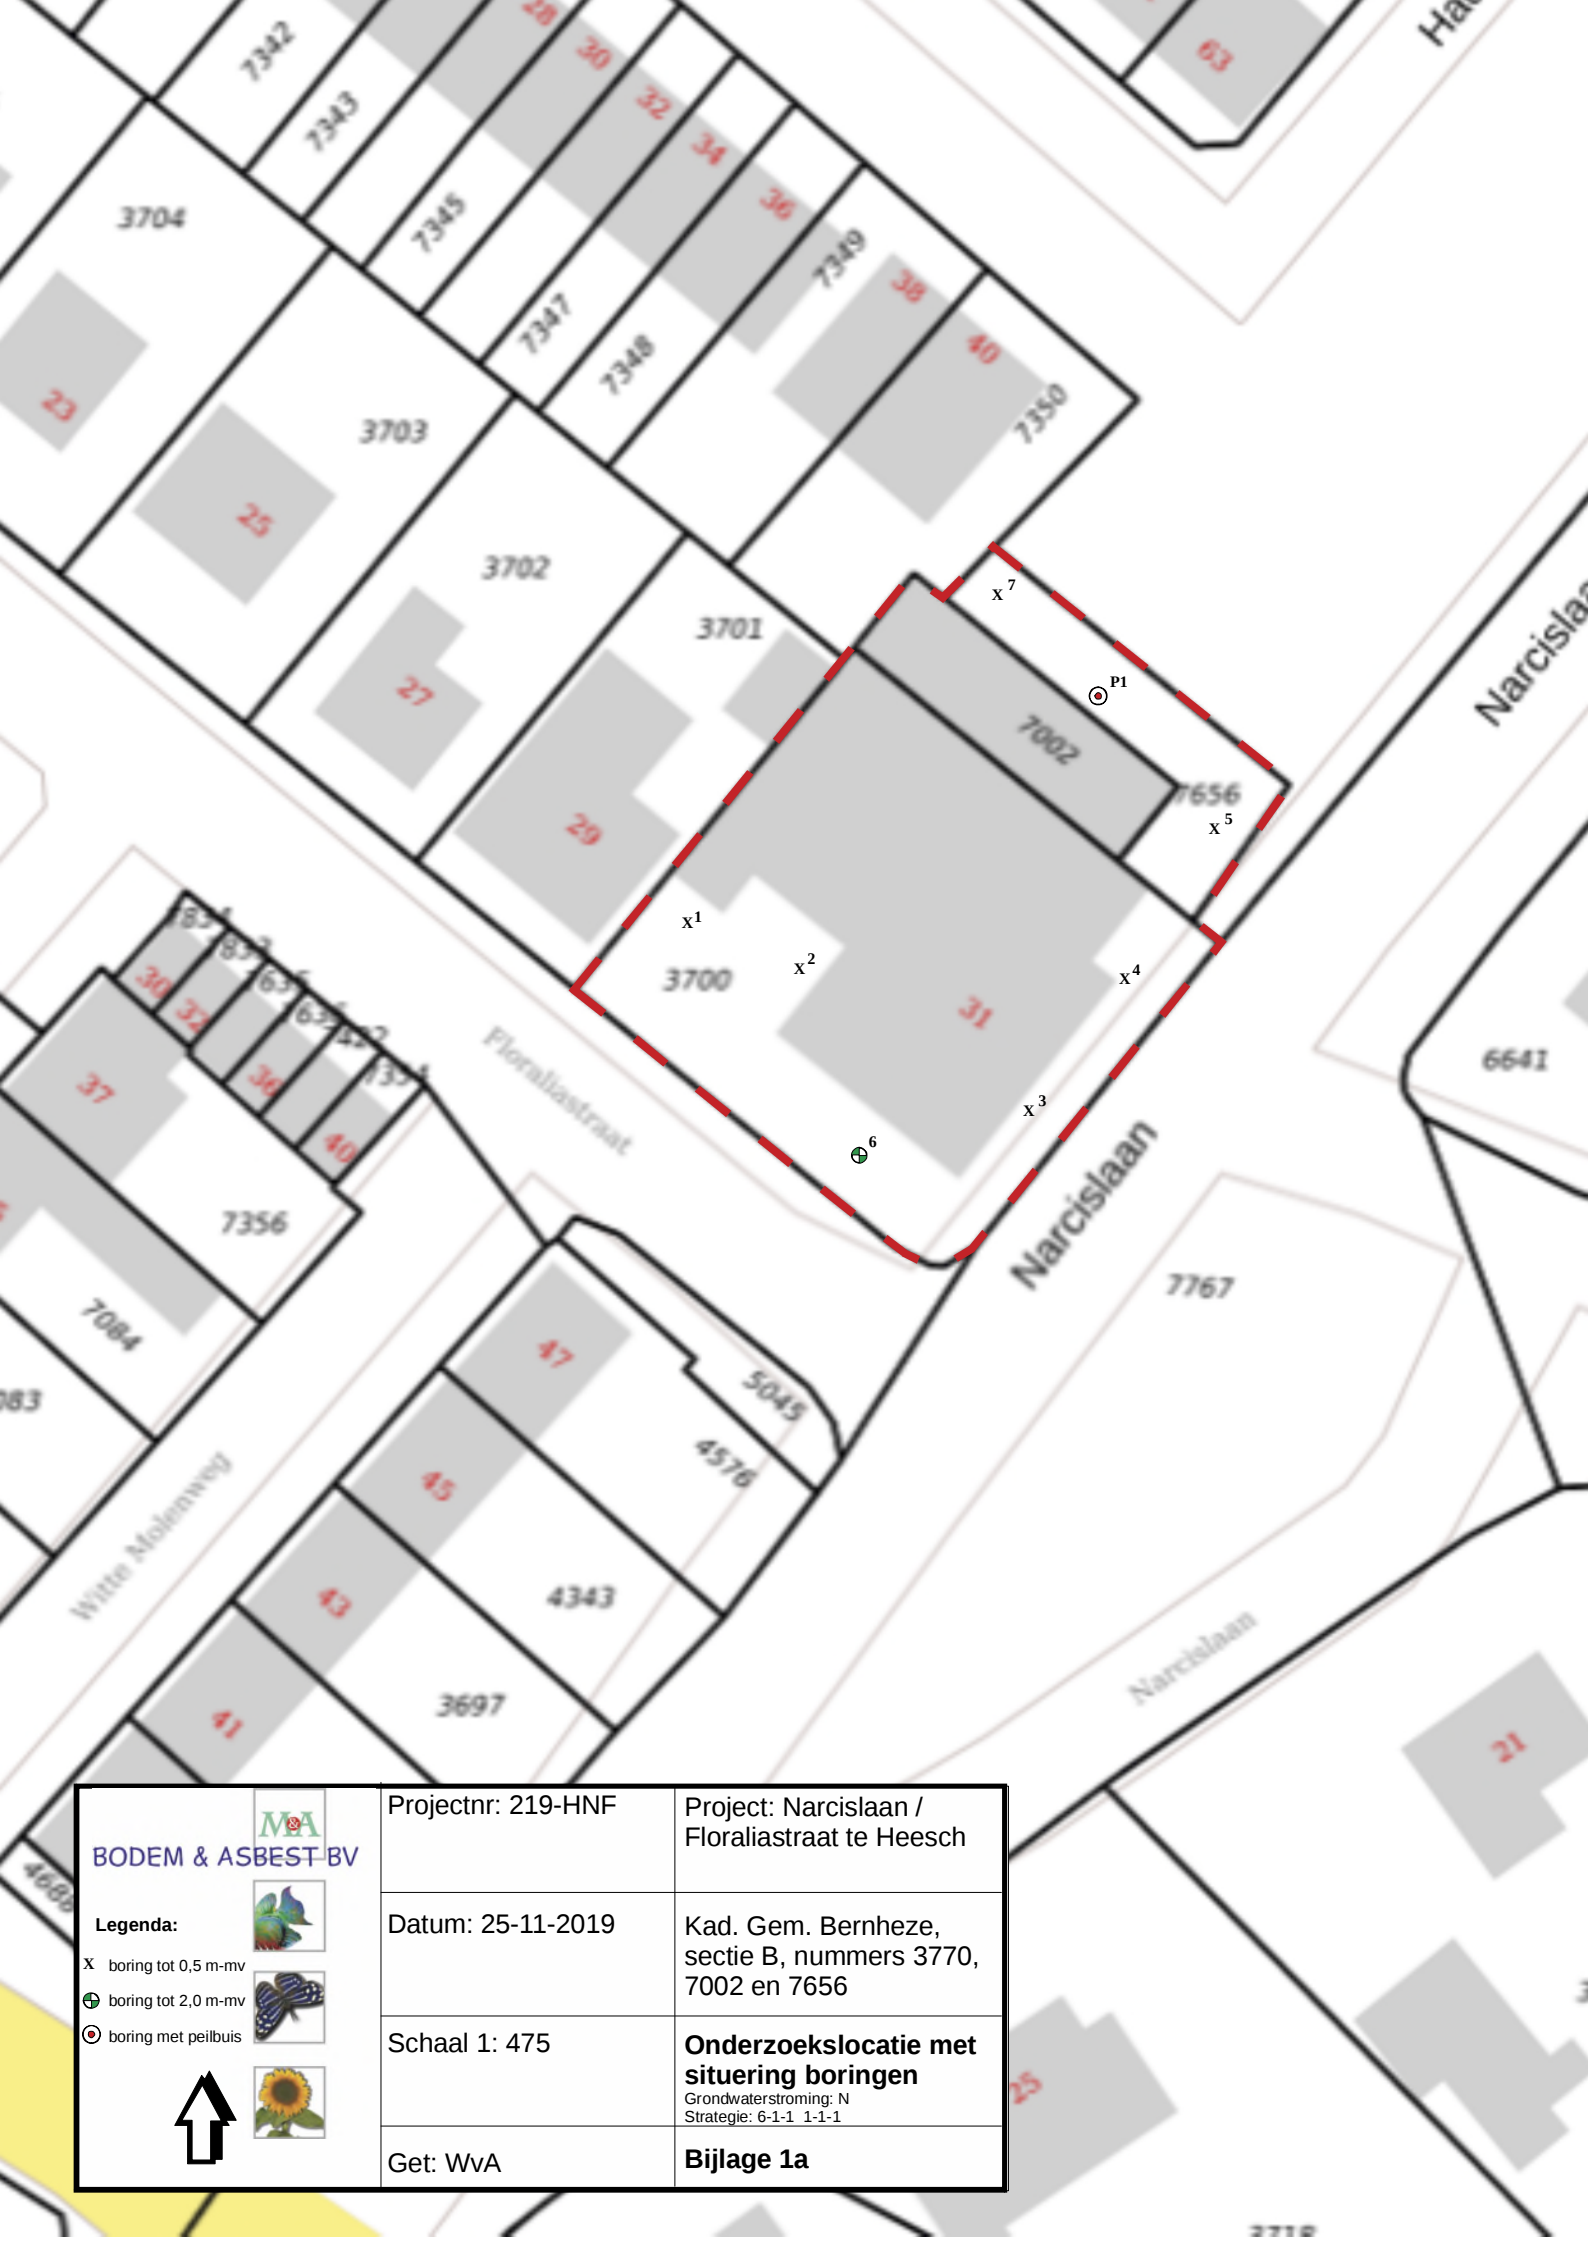
## **Bijlage 1a : Situatie- en boorpunttekening**

De boorpunten zijn aangegeven op de tekening in bijlage 1a.

Op 25 november 2019 zijn op de onderzoekslocatie 7 handboringen verricht van 0 tot 0,5 m - mv (bovengrond), welke gelijkmatig verdeeld zijn over de locatie. Hiervan is één boring doorgezet tot 2,0 m-mv.
