## **Verkennend bodem- en asbestonderzoek**

Bouwplan Heeswijkse Akkers  
te Heeswijk Dinther  
(gemeente Bernheze)

Rapportnummer: E202868.011/HWO

Datum: 17 juli 2020

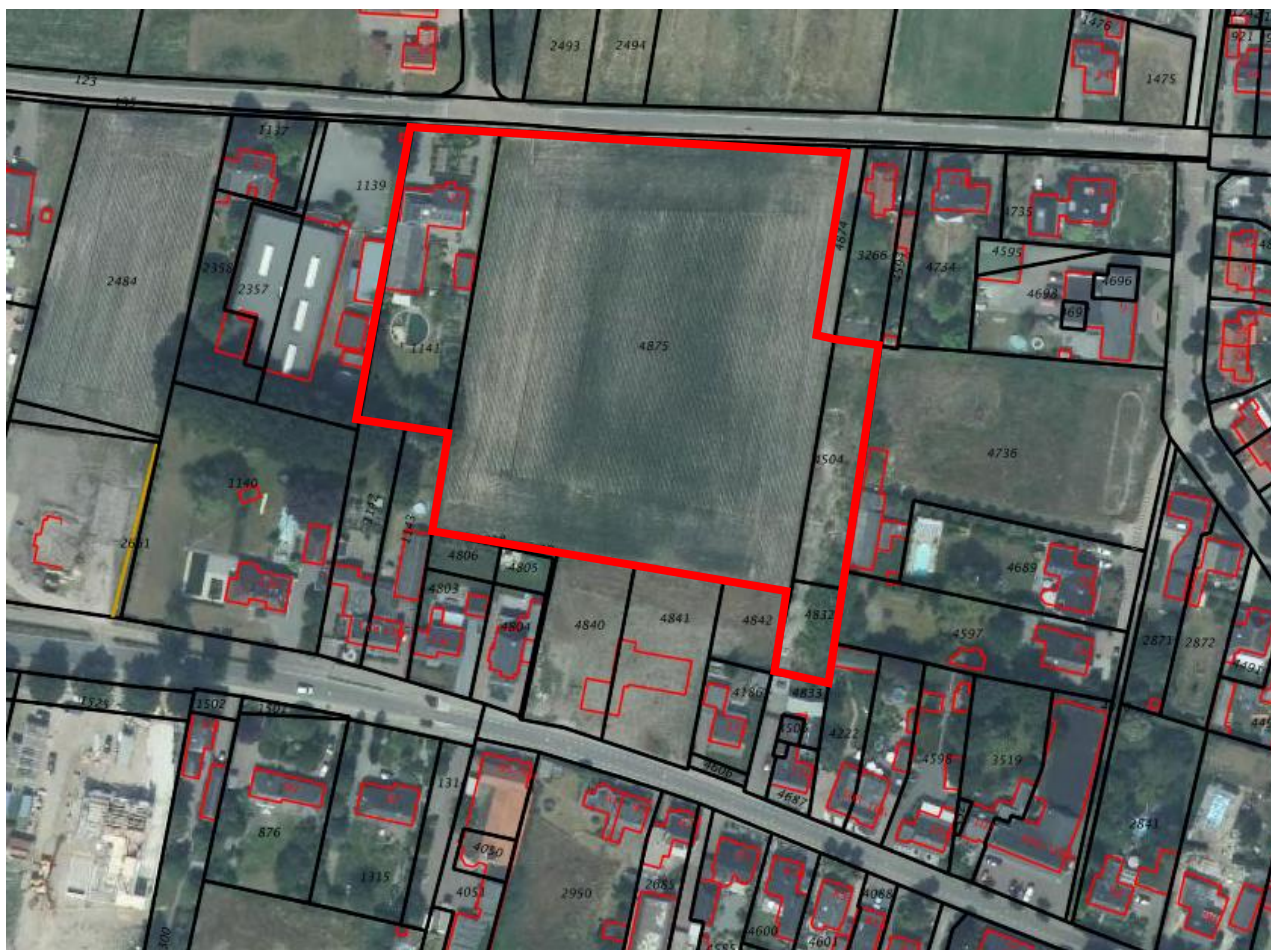
Afbeelding 1: globale begrenzing onderzoekslocatie (Bron luchtfoto: PDokviewer)

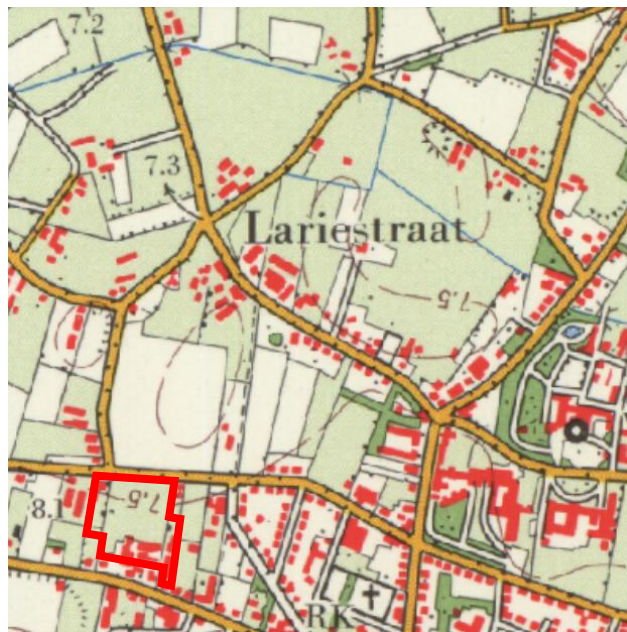
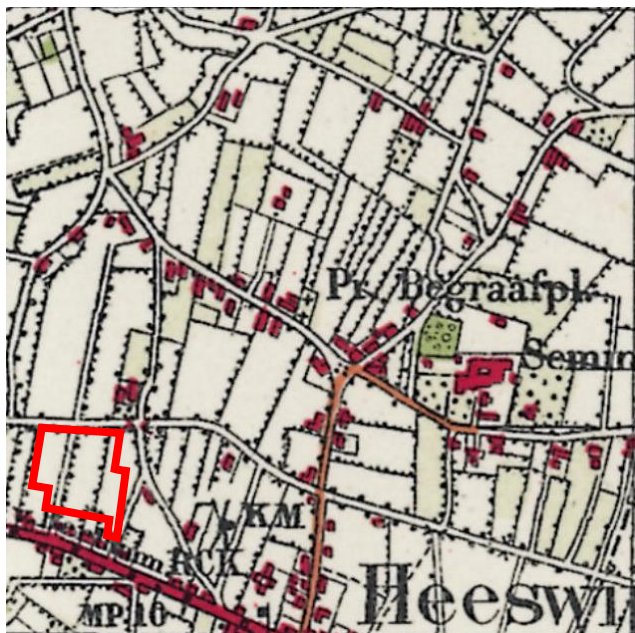
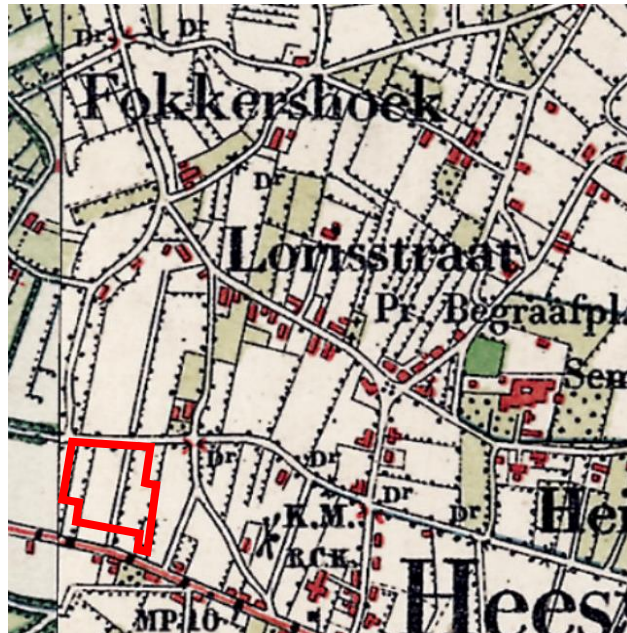
Uit kaartmateriaal van de geraadpleegde historische kadasterkaart uit 1900 en 1950 is te zien dat de onderzoekslocatie onbebouwd is. Er loopt een (zand)pad in noord-zuidrichting door het plangebied. Op de kaart uit 1980 is wel enige bebouwing zichtbaar binnen de grenzen van het plangebied. Het betreffen diverse agrarische opstallen in het zuidelijk deel van onderzoekslocatie en de woning Veldstraat 25. Het (zand)pad is niet meer aanwezig. Op de luchtfoto van Google Earth uit 2010 (zie afbeelding 3) zijn de (inmiddels gesloopt) agrarisch opstallen ook zichtbaar.

Afbeelding 2: geraadpleegde historische kaarten (Bron kaarten: Topotijdreis.nl)

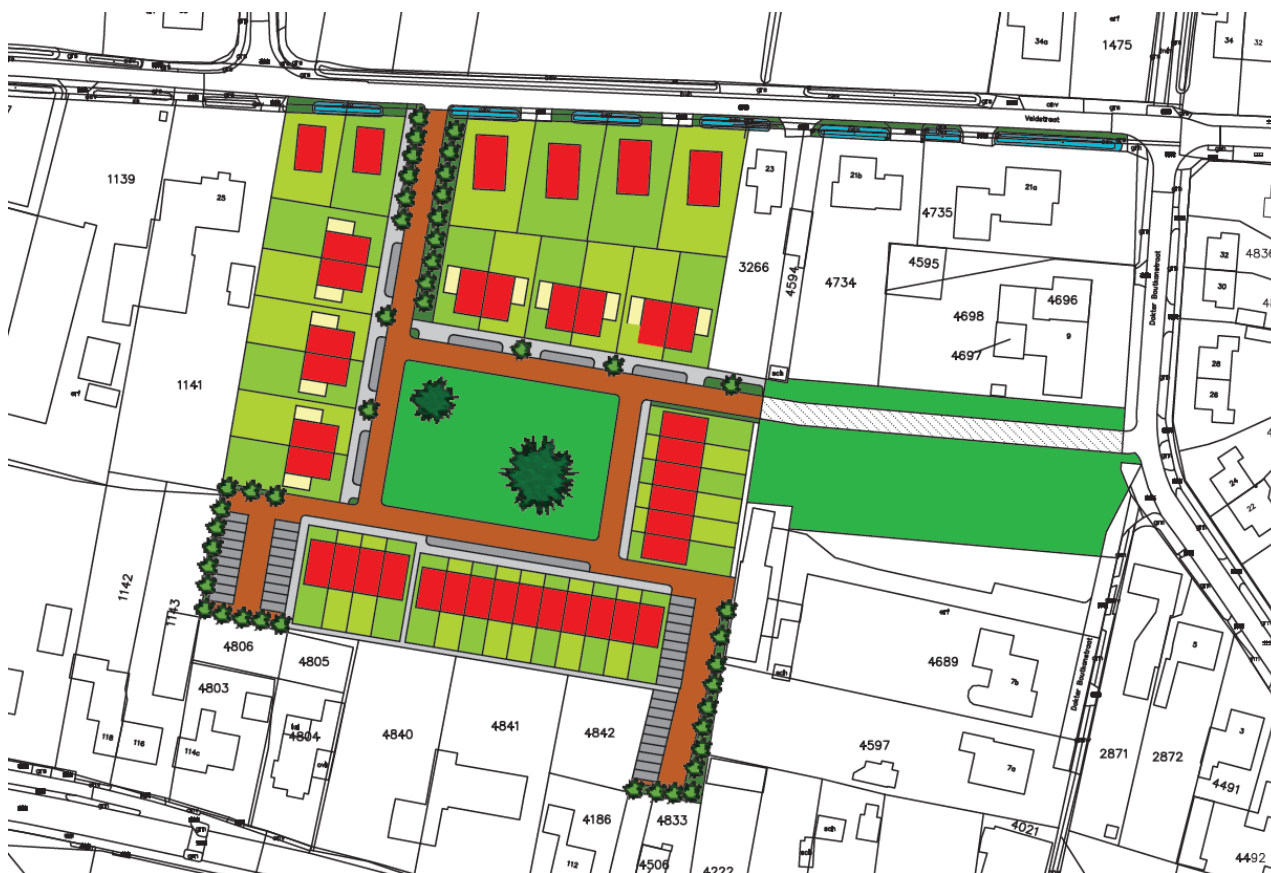
Het toekomstig gebruik van de onderzoekslocatie betreft wonen met tuin. Het plan voorziet in de bouw van circa 40 woningen. Op afbeelding 4 is de (voorlopige) verkavelingsschets weergegeven.

Afbeelding 4: (voorlopige) verkavelingsschets (bron: gemeente Bernheze)

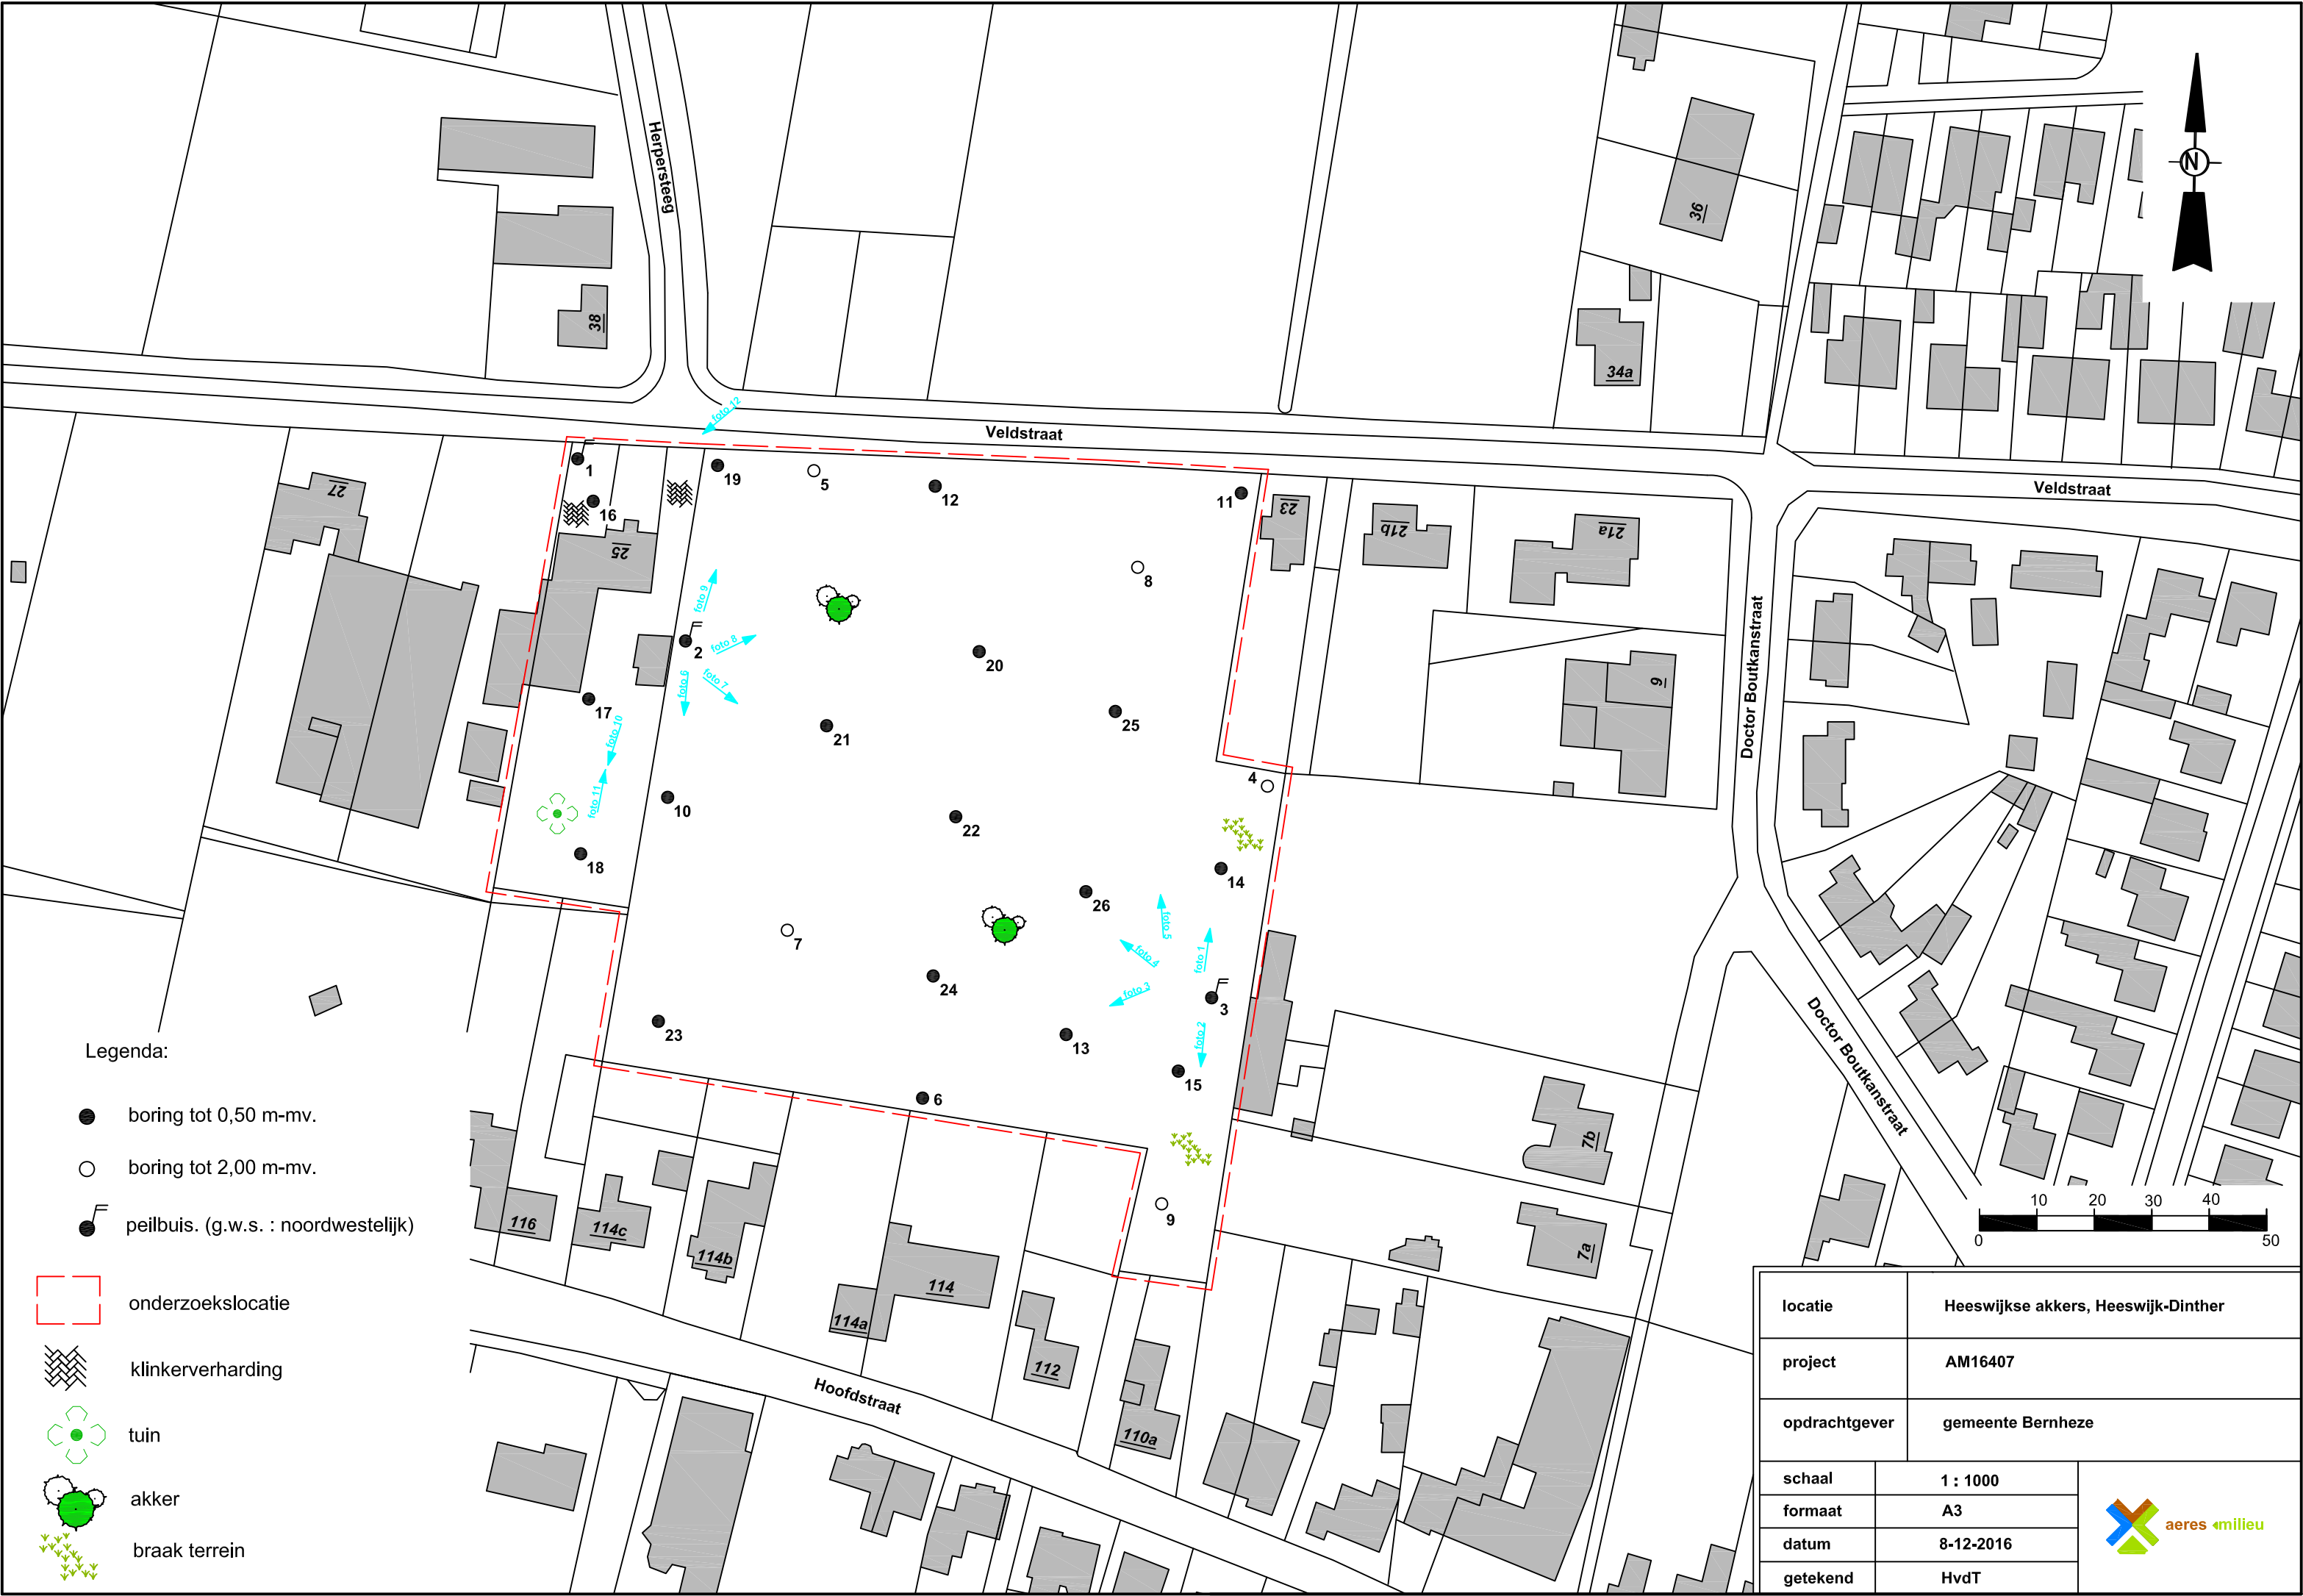
## BIJLAGE 3

Situatietekening onderzoekslocatie met boorpunten
