# **NULSITUATIE BODEMONDERZOEK**

**VOLGENS NEN 5740**

**Weijen 60-62, Nistelrode**

Rapportnummer : 220-NWe60-62-nul-v1

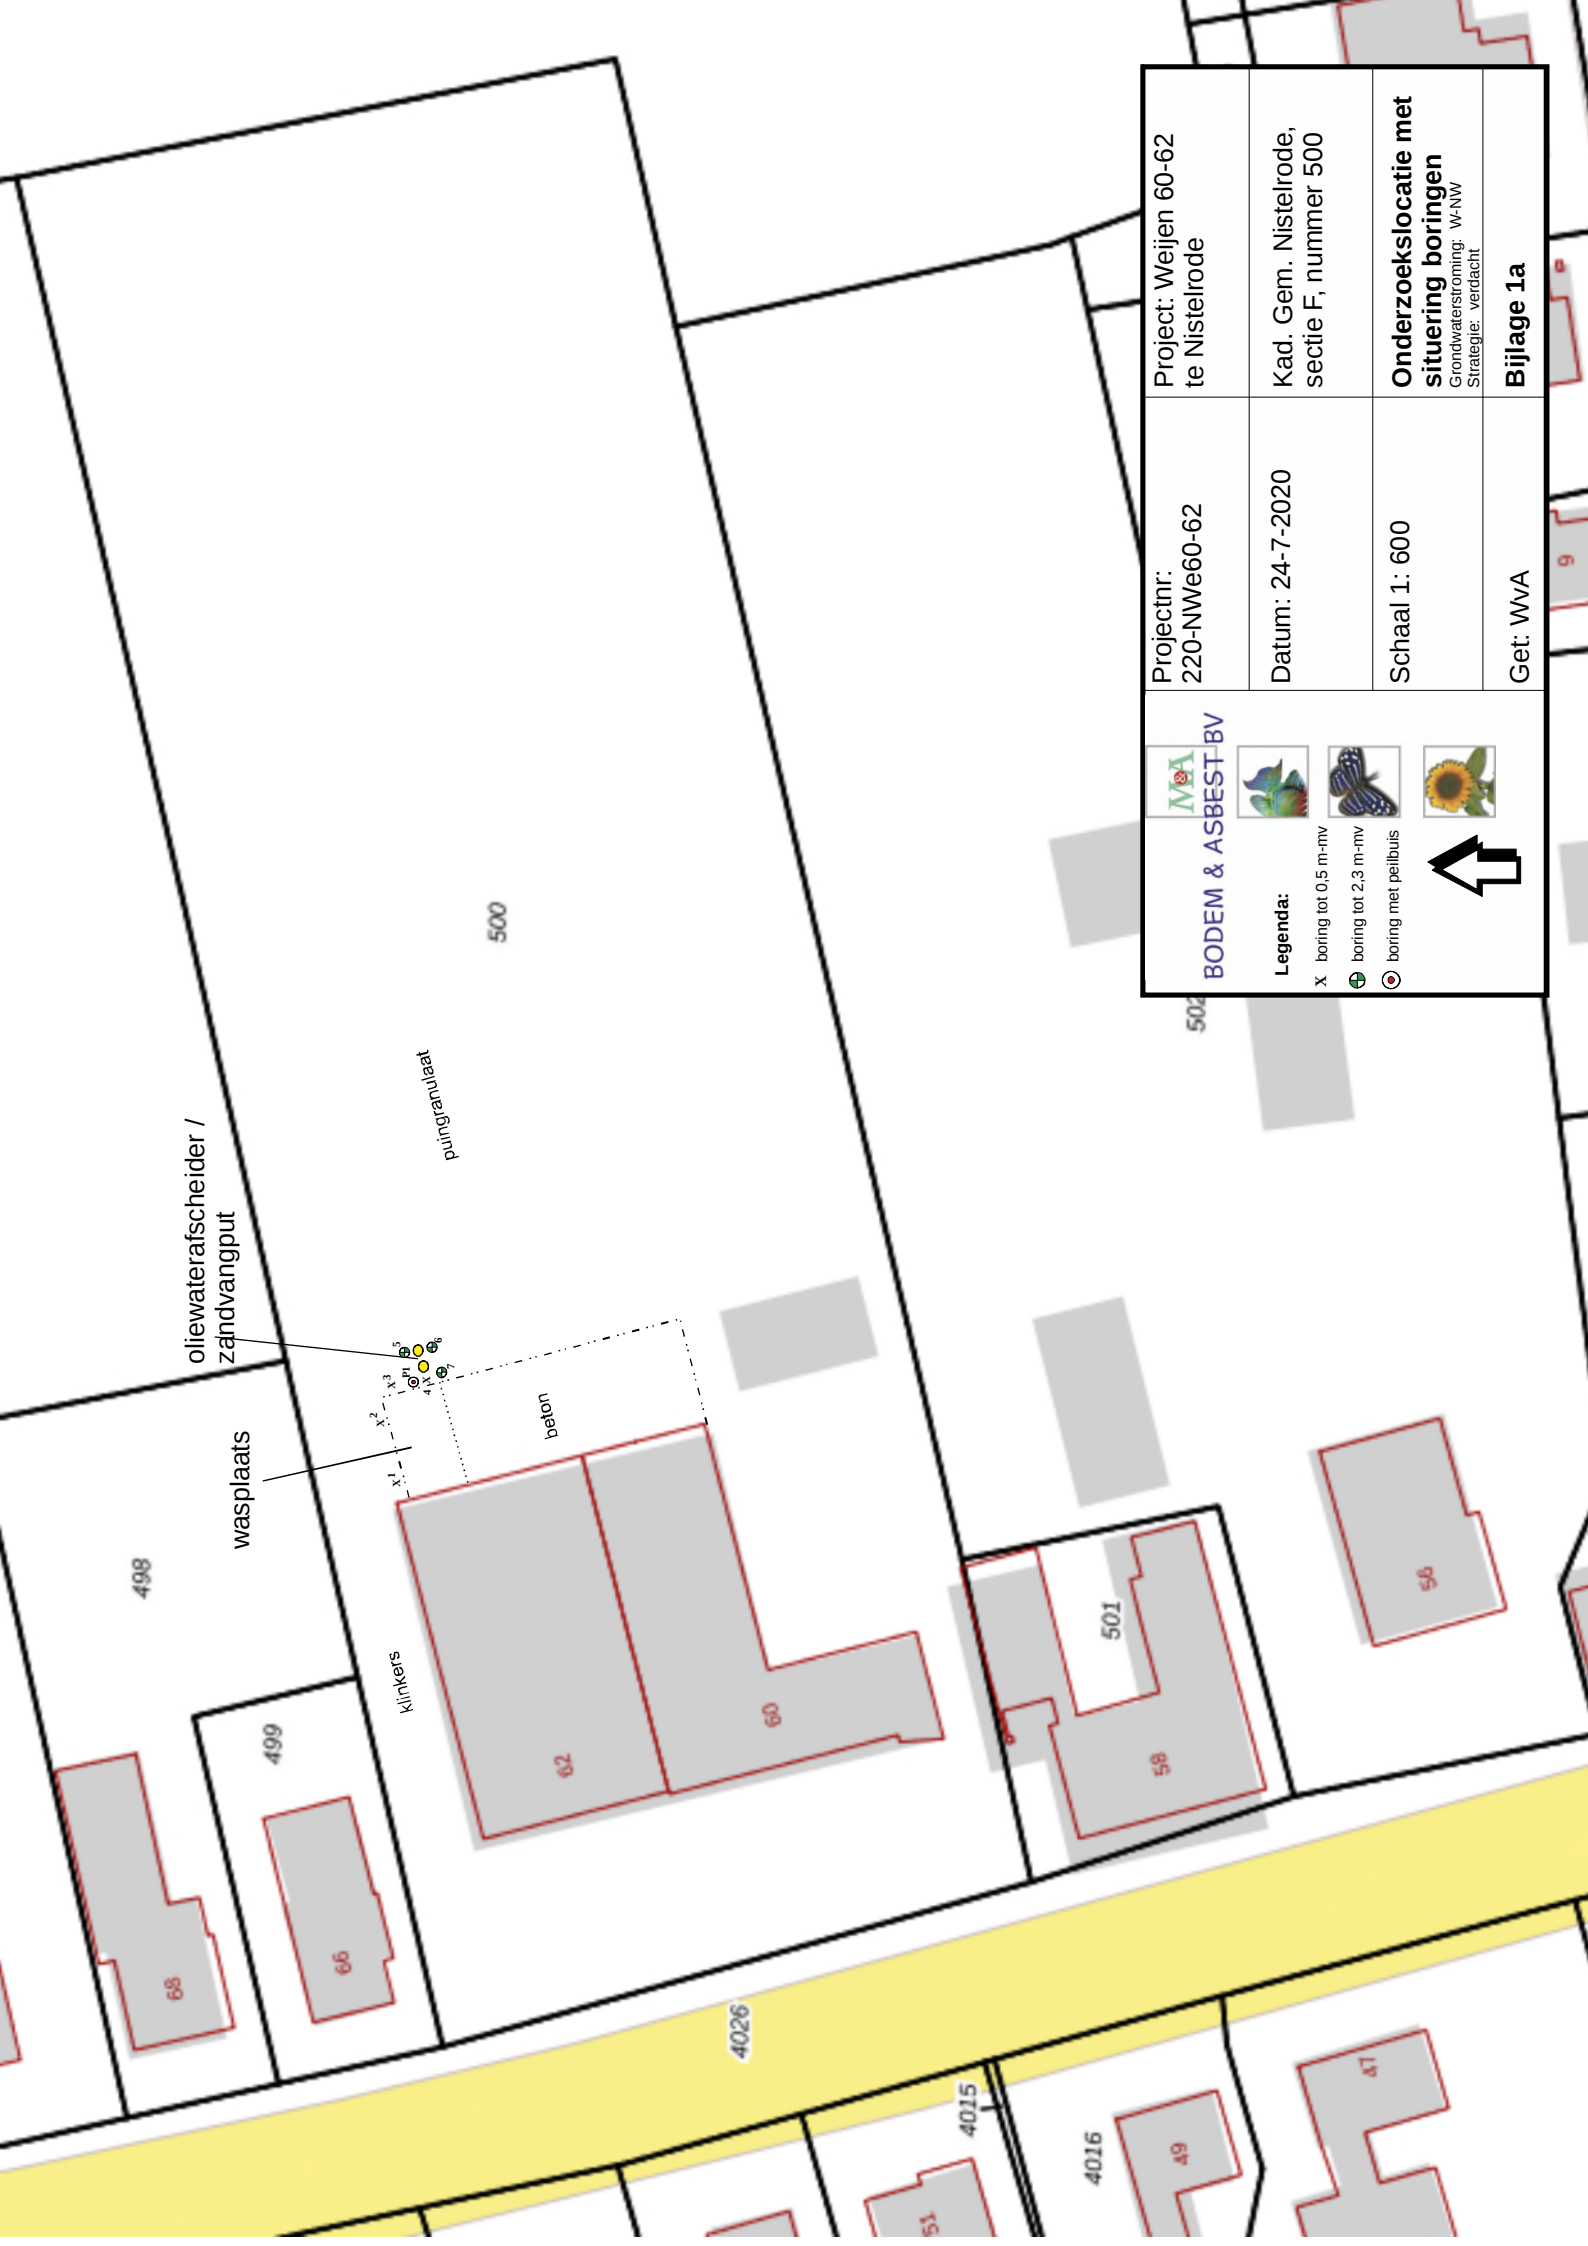
| <div><b>Legenda:</b><br/>X boring tot 0,5 m-mv<br/> boring tot 2,3 m-mv<br/> boring met peilbuis</div> | Datum: 24-7-2020 | Kad. Gem. Nistelrode,<br>sectie F, nummer 500 |
| <div><br/></div> | Schaal 1: 600 | <b>Onderzoeklocatie met<br/>situering boringen</b><br>Grondwaterstroming: W-NW<br>Strategie: verdacht |

De boorpunten zijn aangegeven op de tekening in bijlage 1a.

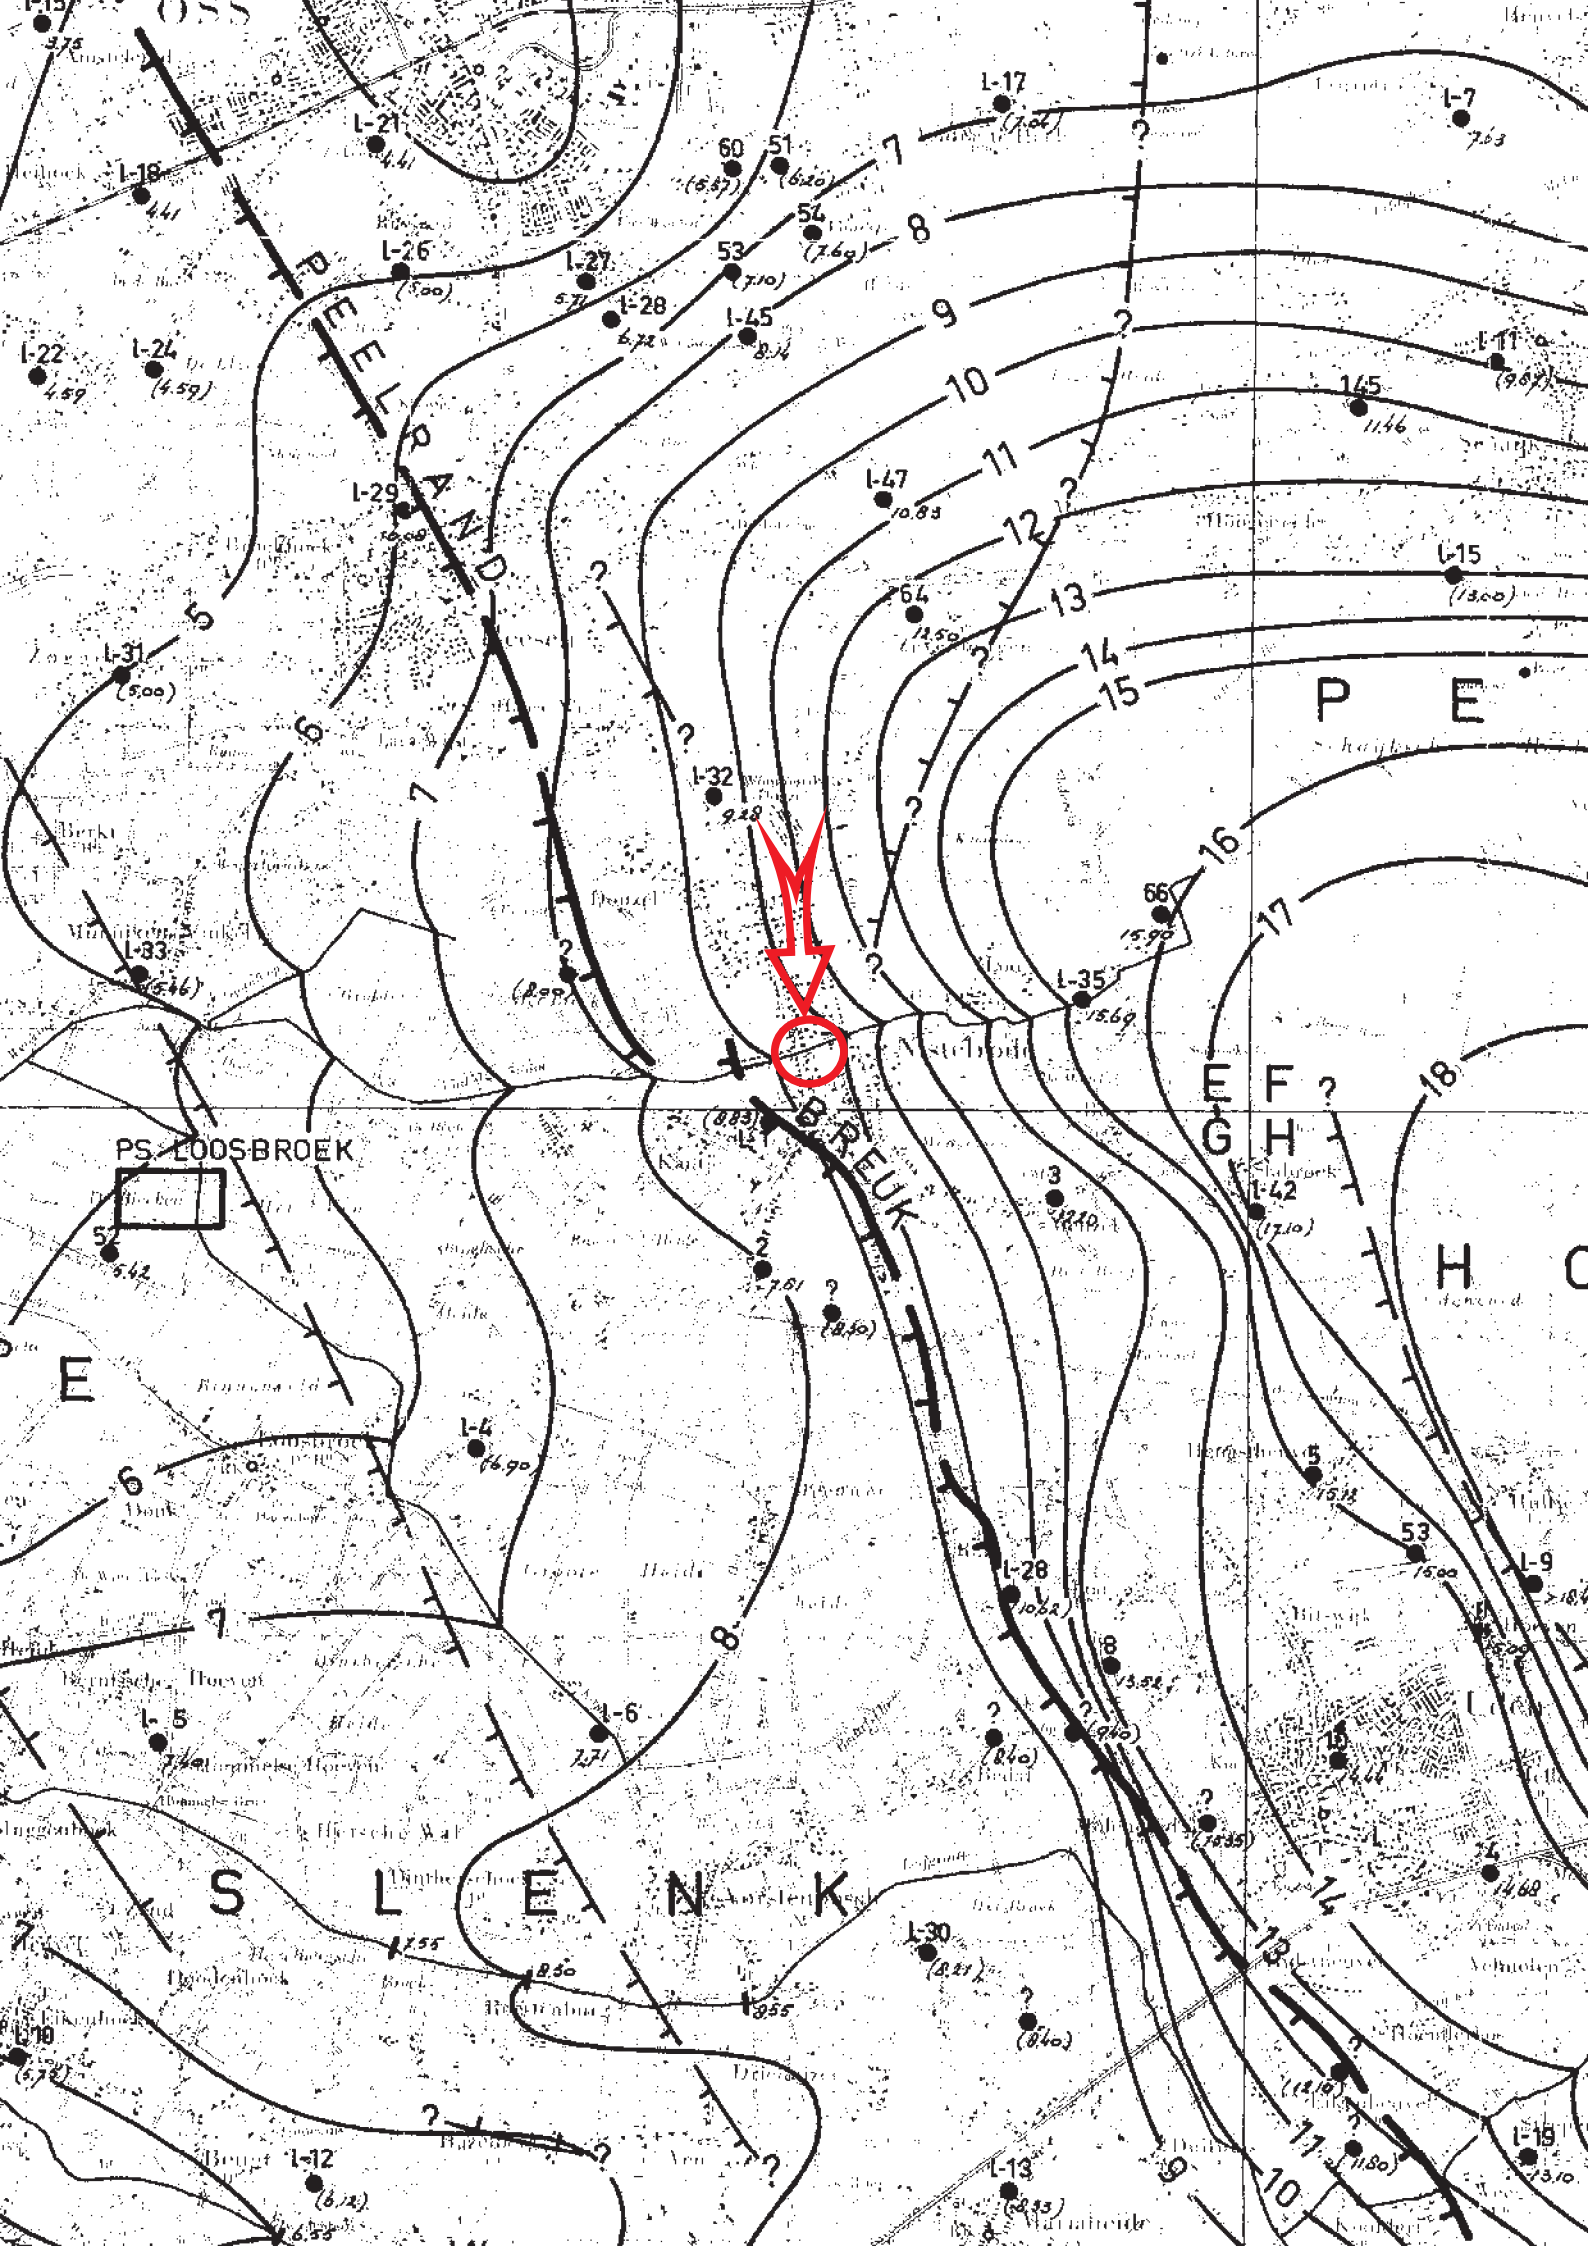
## **Bijlage 2 : Isohypsens**

Deze gegevens zijn ontleend aan de door TNO samengestelde grondwaterkaart van Nederland (kaart 57 oost, kaartblad 50A). Op de tekening in bijlage 2 zijn de isohypsen van de omgeving van de onderzoekslocatie weergegeven.

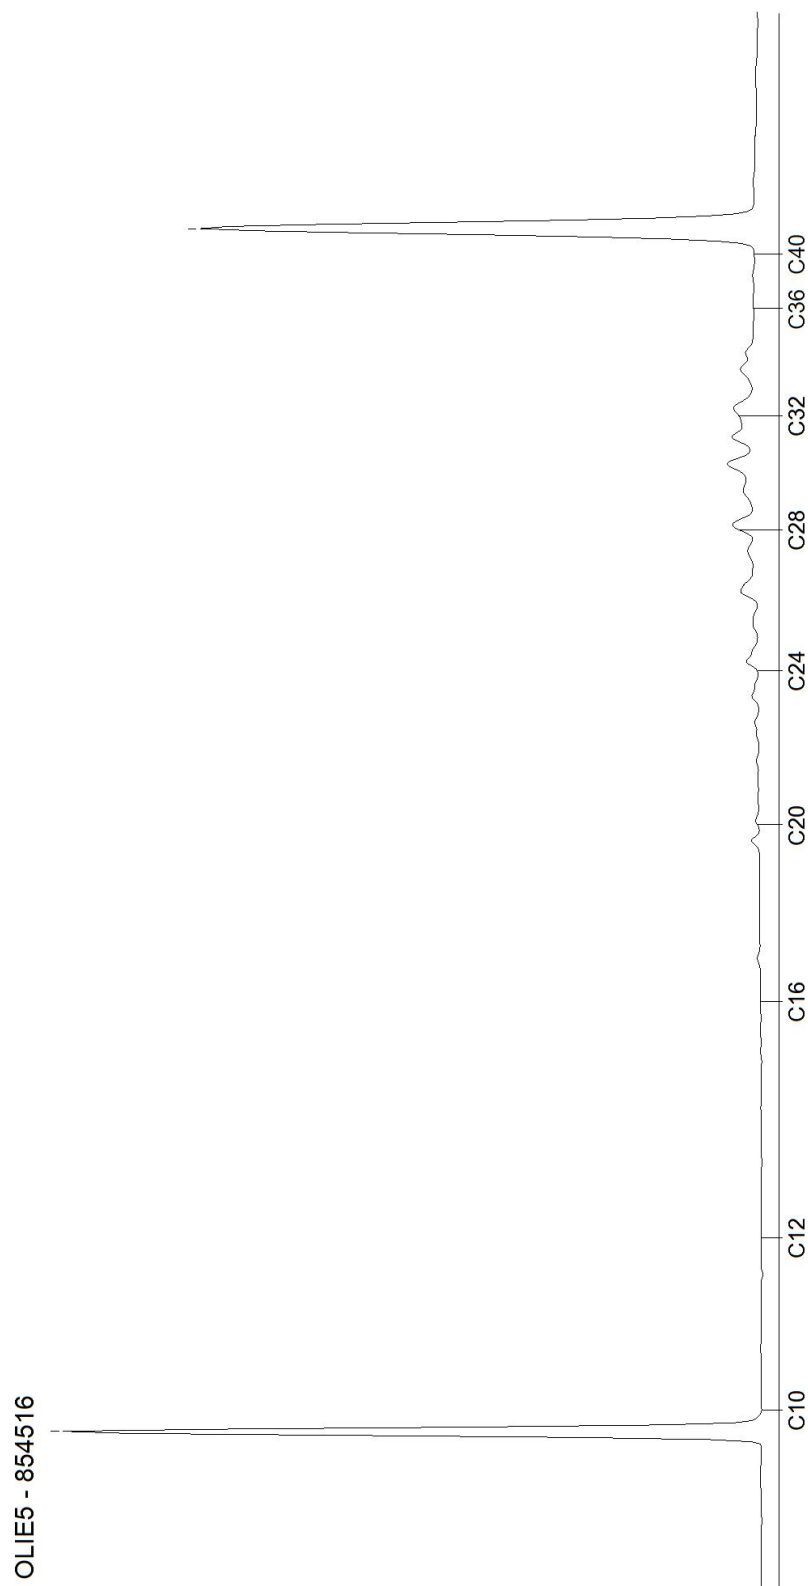
**Monsteromschrijving: MIX(1.1 + 2.1 + 4.1 + 3.1)**

CHROMATOGRAM for Order No. 961754, Analysis No. 854516, created at 28.07.2020 12:26:25

Uit de resultaten van tabel 1 blijkt dat voor de wasplaats in de bovengrond de achtergrondwaarde voor minerale olie wordt overschreden. Gezien het gehalte is geen nader onderzoek noodzakelijk.

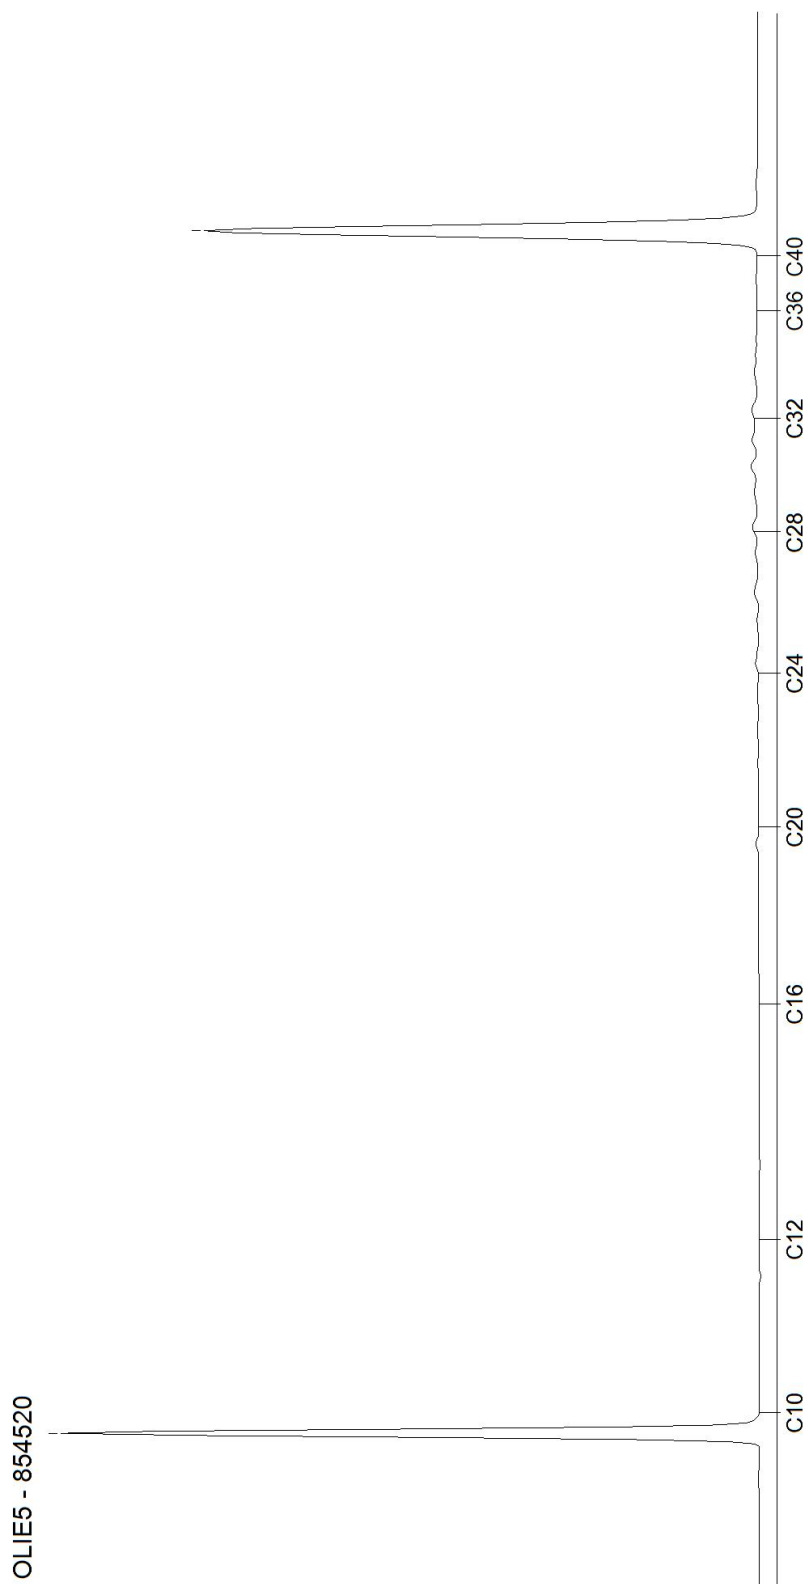
**Monsteromschrijving: MIX(5.4 + 6.4 + 7.4)**

CHROMATOGRAM for Order No. 961754, Analysis No. 854520, created at 28.07.2020 12:26:25

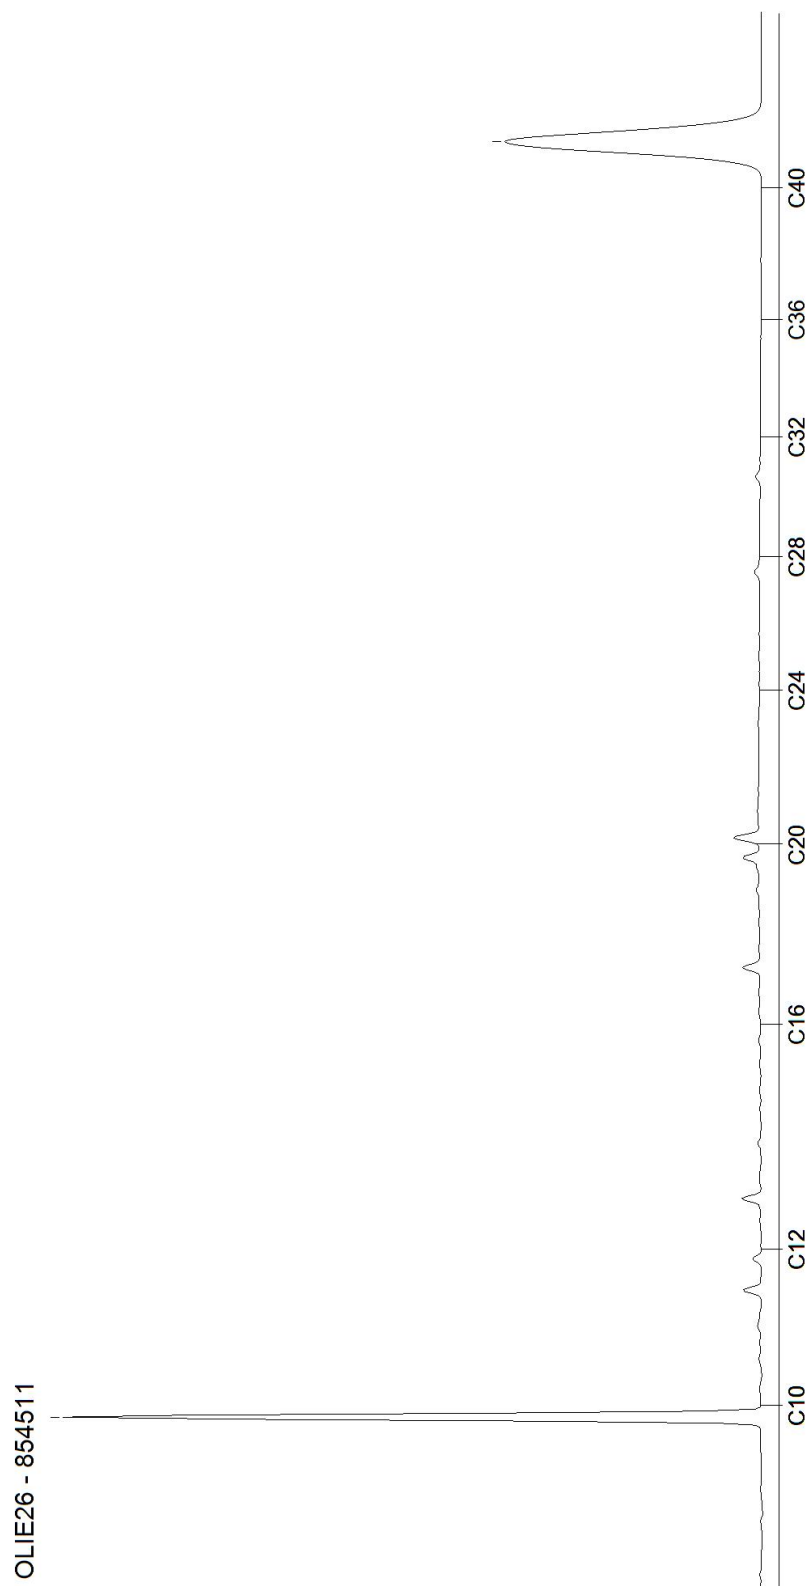
**Monsteromschrijving: P1, grondwater**

CHROMATOGRAM for Order No. 961753, Analysis No. 854511, created at 28.07.2020 06:16:51

Uit tabel 2 blijkt dat in het grondwater geen verontreinigingen met minerale olie en BETXN zijn aangetroffen.
