Rapportage Quickscanonderzoek Ecologische Waarden projectlocatie Klompenstraat 25, Eckelrade.  
(ons kenmerk: 17-265)

Hierbij ontvangt u de rapportage inzake het uitgevoerde quickscan onderzoek Ecologische Waarden uitgevoerd ter plekke van de deels te renoveren Carré boerderij gelegen aan de Klompenstraat 25, te Eckelrade.

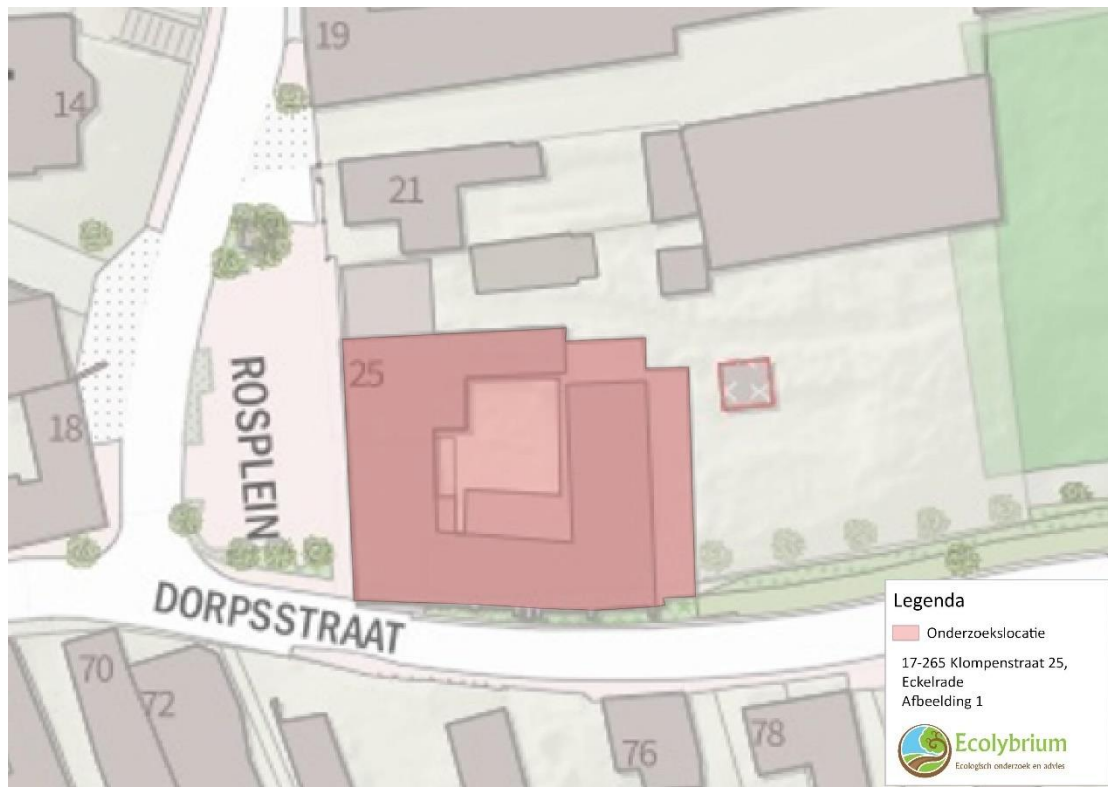
Afbeelding 1: onderzoeks- en ingreepgebied (noordelijk gericht) Klompenstraat 25 Eckelrade

Om zicht te krijgen op de aanwezigheid van beschermde soorten is het terrein, zie afbeelding 1, onderzocht op het mogelijk aanwezig zijn of kunnen zijn van beschermde soorten. Dit onderzoek is uitgevoerd op 10 januari 2018. Hierbij zijn de aanwezige gebouwen zowel inpandig als uitpandig onderzocht en beoordeeld of er mogelijke vaste rust- en verblijfplaatsen van beschermde soorten aanwezig kunnen zijn. Daarnaast is gekeken of er op en rondom de bebouwingen beschermde planten voor kunnen komen, die met de voorgenomen werkzaamheden mogelijk hun groeiplekken verliezen.

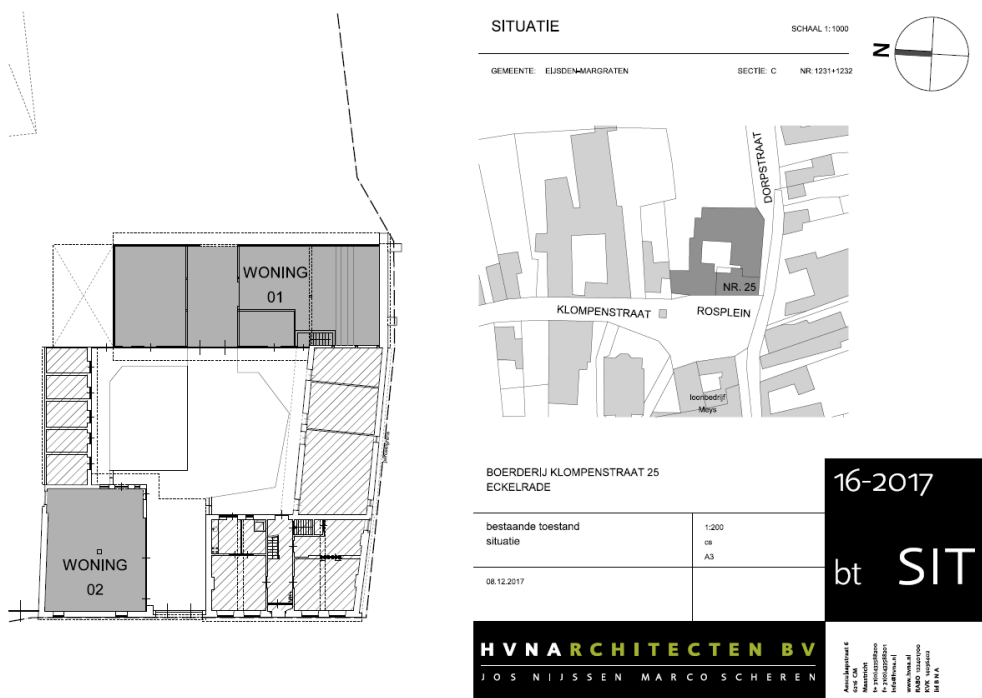
Afbeelding 2: Te renoveren delen (woning 01 en woning 02) (westelijk gericht)

In afbeelding 2 zijn de renovatieplannen en locaties afgebeeld.

De renovatie heeft alleen betrekking op woning 01 en woning 02. Tijdens het onderzoek is de gehele Carré boerderij onderzocht.

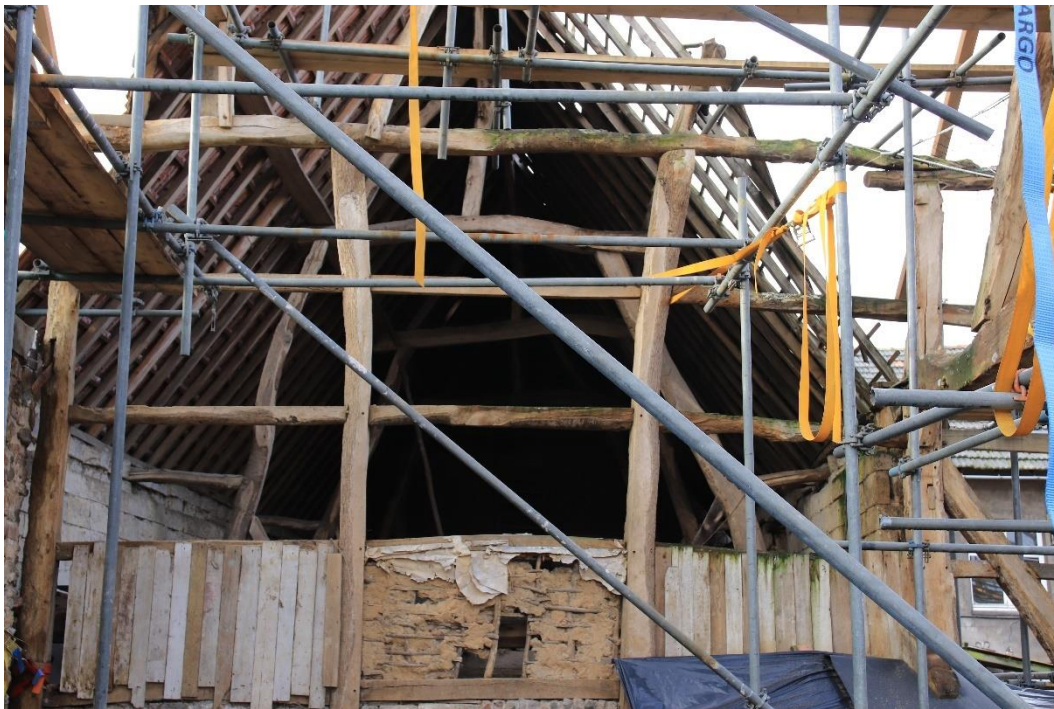
Foto 1: Woning 01

Op foto 1 is woning 01 afgebeeld die gerestaureerd wordt. Op foto 2 is de tweede woning afgebeeld.

Ter plekke van woning 01 is het uitgesloten dat er functies zijn voor vleermuizen. Woning 01 is geheel in casco aanwezig, zodat deze geen plek biedt voor vleermuizen om er vaste rust- en verblijfplaatsen te hebben.

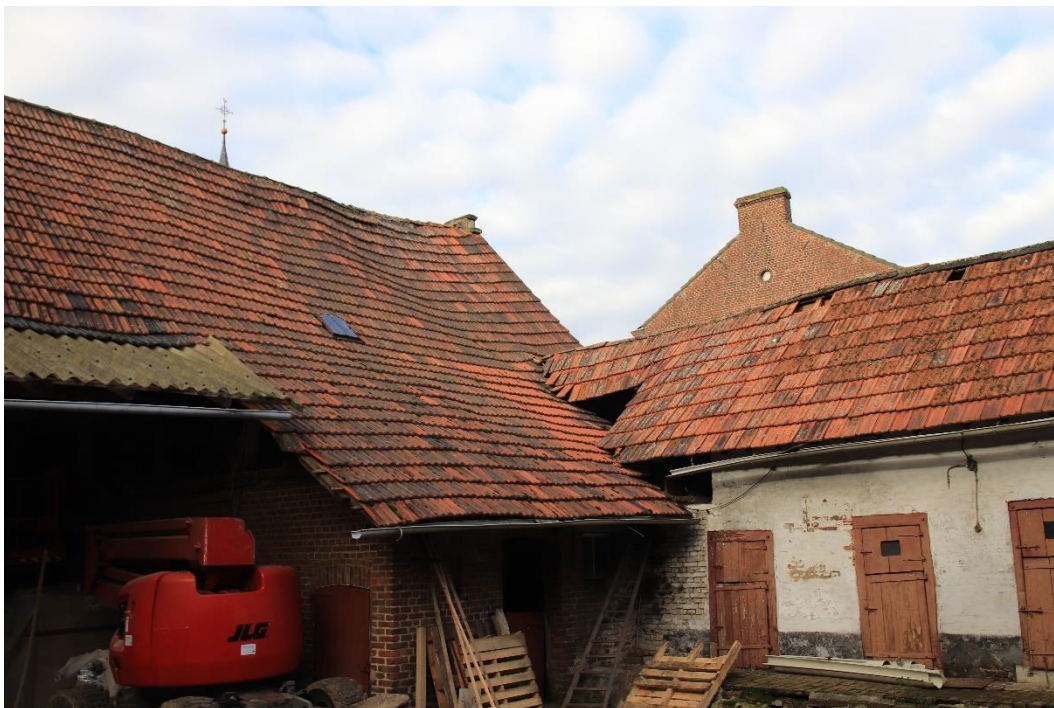
Foto 2: Woning 02

Terplekke van woning 02 is gebleken dat de open zolderruimte ruimte dienstdoet als hangplek voor grootoorvleermuizen (*spec.*), gezien de aanwezigheid van enkele vraatrestanten van prooidieren (vleugels van dagpauwogen). Gezien de kapconstructie (waarbij de dakpannen koud op de latten en dakspanten liggen) vormt deze ruimte geen geschikte vaste rust- en verblijfplaats voor deze soort. Op 50 meter ten noordwesten van de carré boerderij bevindt zich de kerk van Eckelrade, welk wél een uitgelezen vaste rust- en verblijfplaats biedt voor deze soort. Het is bekend dat grootoorvleermuizen veelal op kerkzolders vaste rust- en verblijfplaatsen hebben. Of er grootoorvleermuizen aanwezig zijn, is na 2012 niet meer onderzocht (bron: Netwerk zoldertellingen, Zoogdiervereniging). Destijds werden er grijze grootoorvleermuizen aangetroffen. Deze soort wordt enkel en alleen op kerkzolders gevonden in Nederland.

De zolderruimte van woning 02 kan echter niet gezien worden als een vaste rust- en verblijfplaats van de soort, gelet op de structuur van het dak en de openheid van de zolderruimte. Uit verder onderzoek op de rest van de zolderruimtes is gebleken dat ook daar vraatresten aanwezig zijn en dat er dus meer ruimtes gebruikt worden om prooien te verorberen.

***Effecten op vleermuizen treden in zijn geheel niet op. Het verlies van een hangplek op de zolderruimte van woning 02, betekent niet dat de gunstige staat van instandhouding van soorten (in dit geval grootoorvleermuizen (spec.)) in het geding komt. De werkzaamheden dienen wel zoveel als mogelijk overdag uitgevoerd te worden, zodat verstoring van etende en uitbuikende vleermuizen voorkomen wordt.***

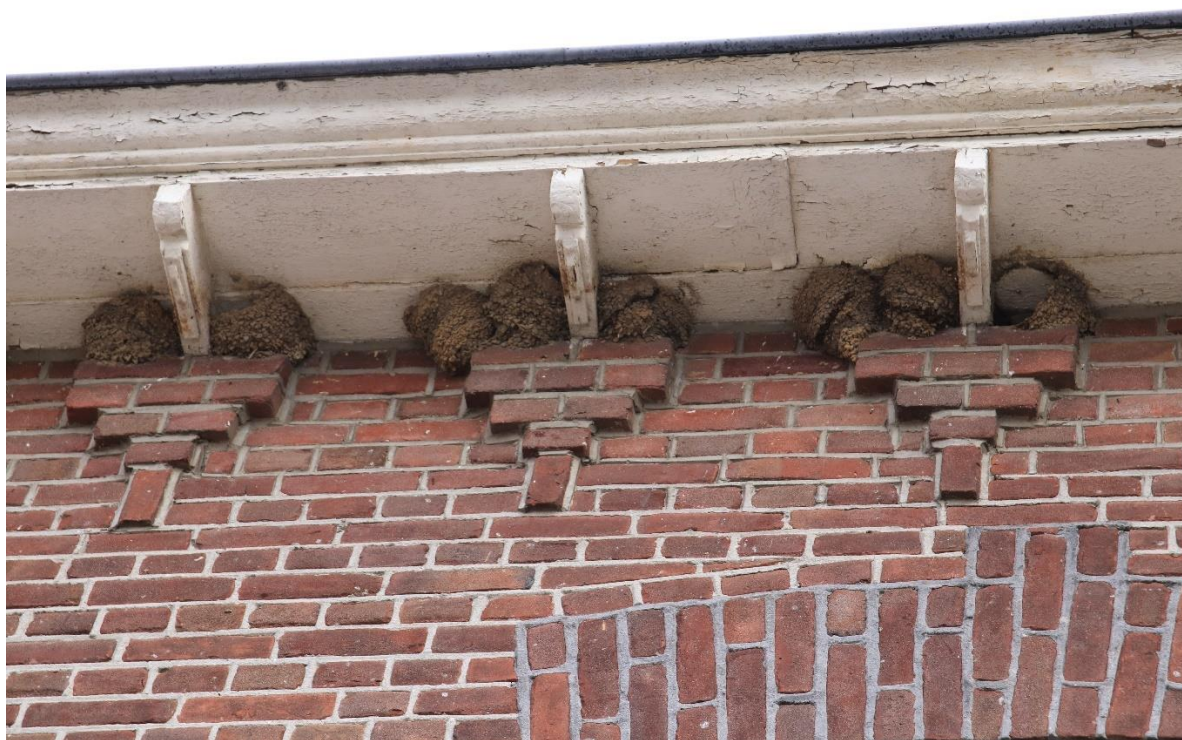
Aan de westzijde van de Carré boerderij is er wel sprake van het aanwezig zijn van nestlocaties die jaarrond beschermd zijn. Het betreft hier in totaal 45 nesten van huiszwaluw, zie foto 3. Deze soort is sinds 2018 op de Limburgse lijst gezet van broedvogels die jaarronde nestbescherming genieten. Dit betekent dat de nesten niet zonder ontheffing verwijderd en/of vernietigd of verstoord mogen worden. De renovatiewerkzaamheden hebben echter niet tot gevolg dat dit handelen optreedt. Daarmee is overtreding van de Wet Natuurbescherming niet aan de orde.

Foto 3: Een deel van 45 nesten van de kolonie van Huiszwaluwen.

***Om te voorkomen dat er verstoring optreedt ten aanzien van broedvogels is het noodzakelijk om de renovatiewerkzaamheden zoveel als mogelijk uit te voeren buiten de broedperiode van vogels, of te starten net voorafgaande aan de broedperiode, zodat vogels zelf de keuze hebben om te nesten ondanks de toename aan menselijke activiteit en handelingen die verstoring opleveren. Bewust verstoren is in elk geval niet toegestaan. De nesten van huiszwaluwen blijven in elk geval intact, omdat hier geen werkzaamheden gepland zijn. Mocht dit wel het geval zijn dan is het aanvragen van een ontheffing in die zin aan de orde. Het aanbrengen van een nieuwe verflaag dient in elk geval van dezelfde kleur te zijn. Eventueel dienen er kunstmatige nesten geplaatst te worden, maar de ervaring met deze soort leert dat ze zeer goed in staat zijn om jaarlijks nieuwe nesten te bouwen, wanneer deze door planmatig onderhoud of onder invloed van klimaat verloren gegaan zijn.***

- ✚ Om de dakgootconstructie te herstellen in een vergelijkbare vorm en met name kleur (Wit) indien de gevel met huiswaluwnesten gerestaureerd wordt in de toekomst. Huiswaluwen zijn honkvast qua kolonieplek en geven de voorkeur aan nestplekken onder witte bekistingen of, in dit geval dakgootbekisting (verven van dakgootopbouw is in dit geval wel ontheffingsplichtig, omdat de nesten jaarrond (dus al of niet in functie) beschermd zijn).

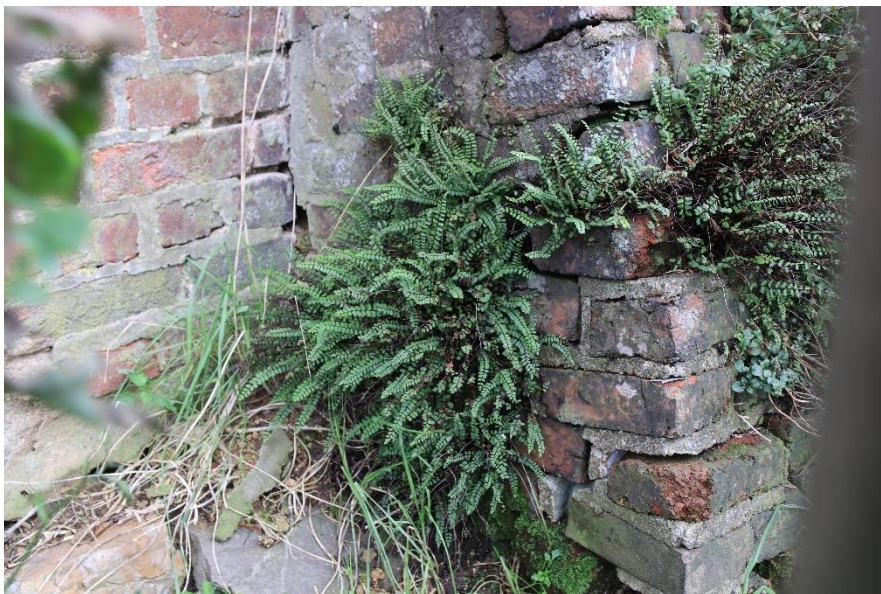
Op de steunberen aan de oostzijde van de Carréboerderij gelegen langs de Dorpsstraat groeien enkele tientallen steenbreekvarens en enkele exemplaren wilde marjolein, zie foto 4. Deze soorten waren in het kader van de vorige wetgeving met betrekking tot beschermde plant- en diersoorten wél beschermd. Vanwege de bijzondere groeiplekken in het voegwerk van de steunberen is het behouden van deze groeiplekken wenselijk.

Foto 4: tientallen steenbreekvarens groeien op de steunberen

***Effecten op beschermde vaatplanten zijn geheel uit te sluiten, omdat er geen optimale groeiplekken aanwezig zijn. De groeiplekke op de steunberen blijven eveneens intact, omdat heir geen werkzaamheden benodigd zijn voor de renovatie van woning 01 en 02.***

- ✚ De steunberen te handhaven en te behouden en, indien nodig, af te schermen zodat de aanwezige muurflora (steenbreekvarens) beschermd blijven tijdens de werkzaamheden.
