**Rapport :** Verkennend bodemonderzoek  
Helmondsestraat 48a  
Bakel

**Kenmerk :** 1296.19.171.r1

**Opdrachtgever :** Van Dun Advies B.V.  
Postel 8  
5711 ET Someren

14 november 2017

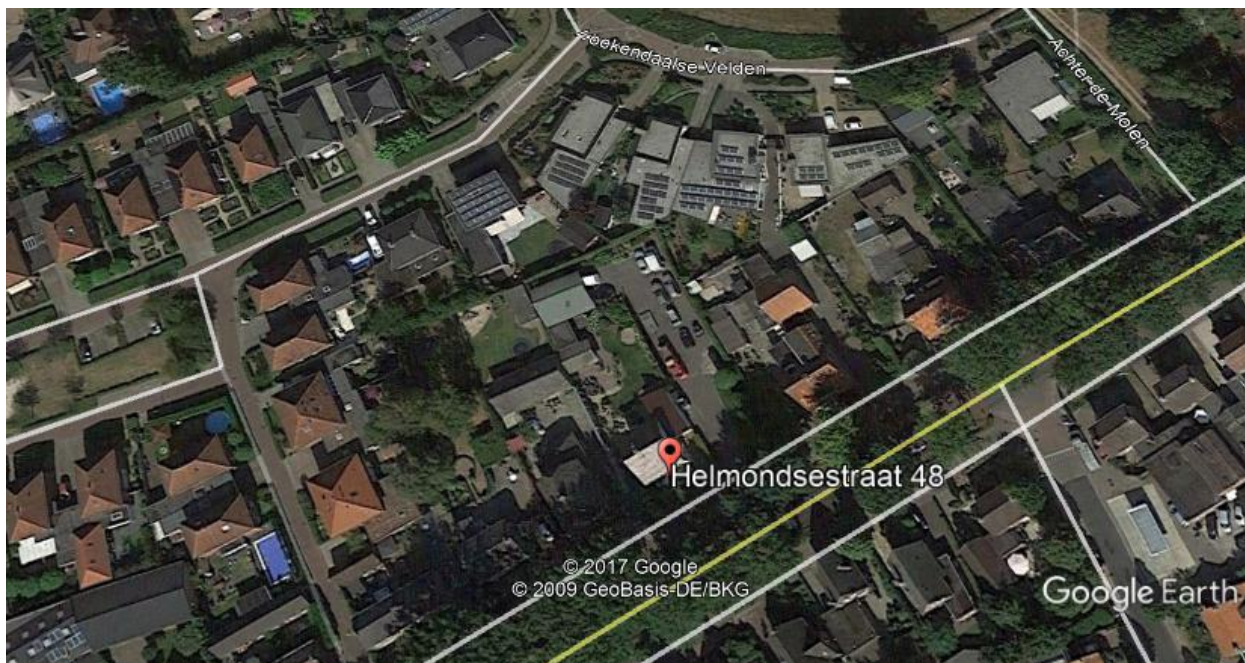
*Luchtfoto onderzoekslocatie*

De locatie is in gebruik door Auto-Dream Bakel, welke enkele personenauto's (occasions) stalt op de locatie. Aan de westzijde van de locatie is een overkapping aanwezig, verder is de locatie onbebouwd. De locatie is grotendeels verhard middels klinkers, enkel aan de oostzijde is een strook gras aanwezig. Een situatieschets is opgenomen in bijlage 1a. Een kadastrale kaart is opgenomen in bijlage 1b. In bijlage 1c zijn enkele foto's opgenomen van de huidige situatie.

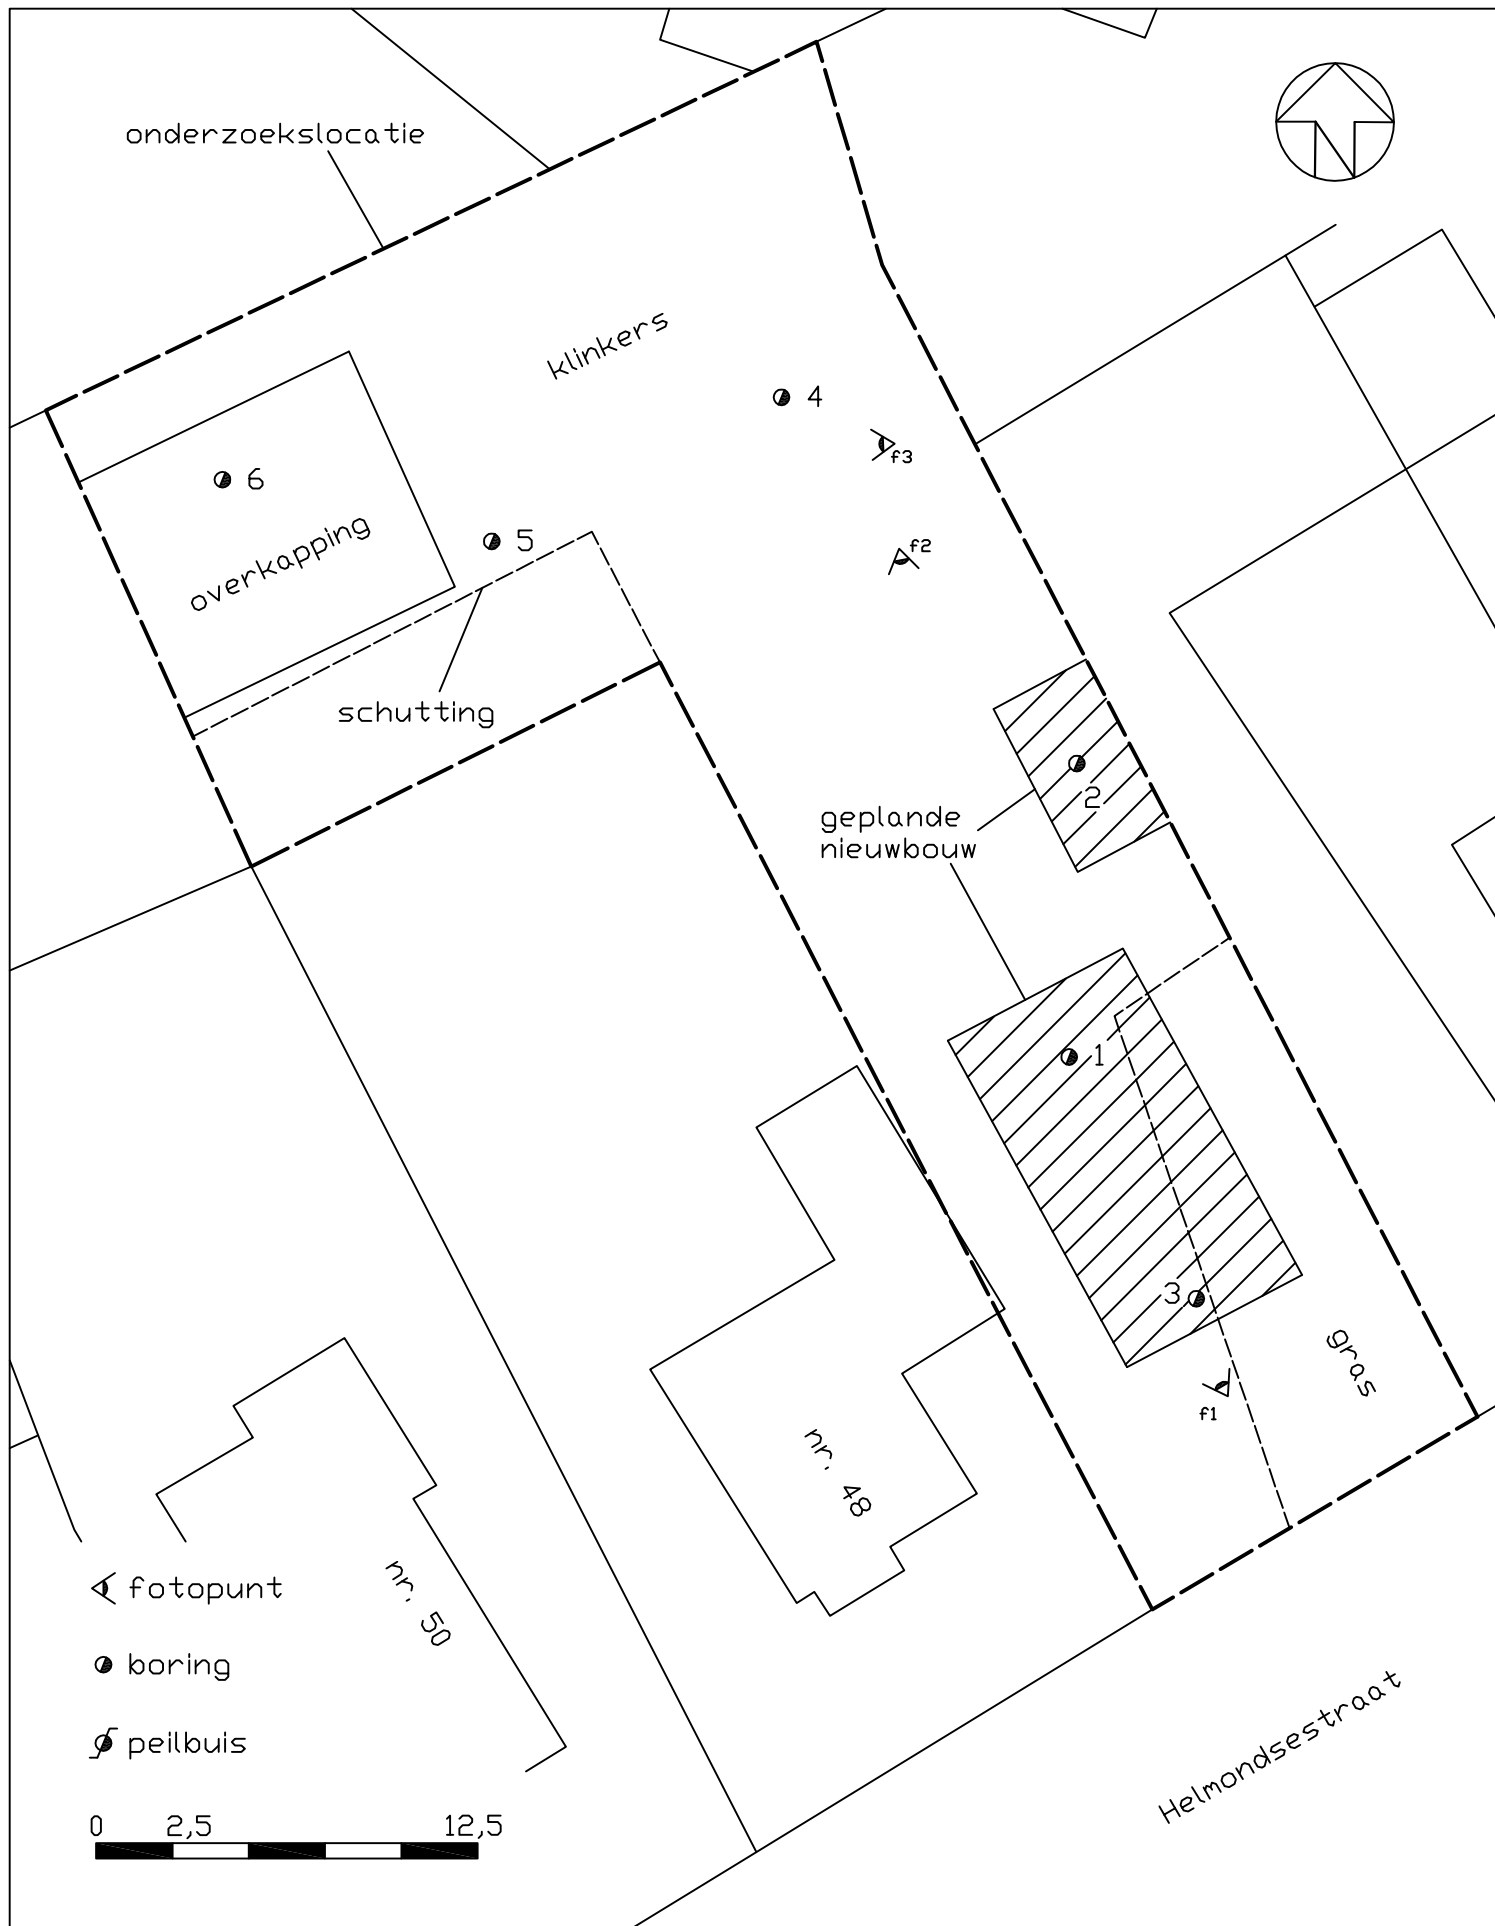
### **SITUATIESCHETS MET BOORPUNTEN**

Het veldwerk is uitgevoerd conform het protocol 2001. De veldwerkzaamheden zijn verricht op 3 november 2017 door de erkende veldwerker N. Havermans. In bijlage 1a zijn de boorposities weergegeven.

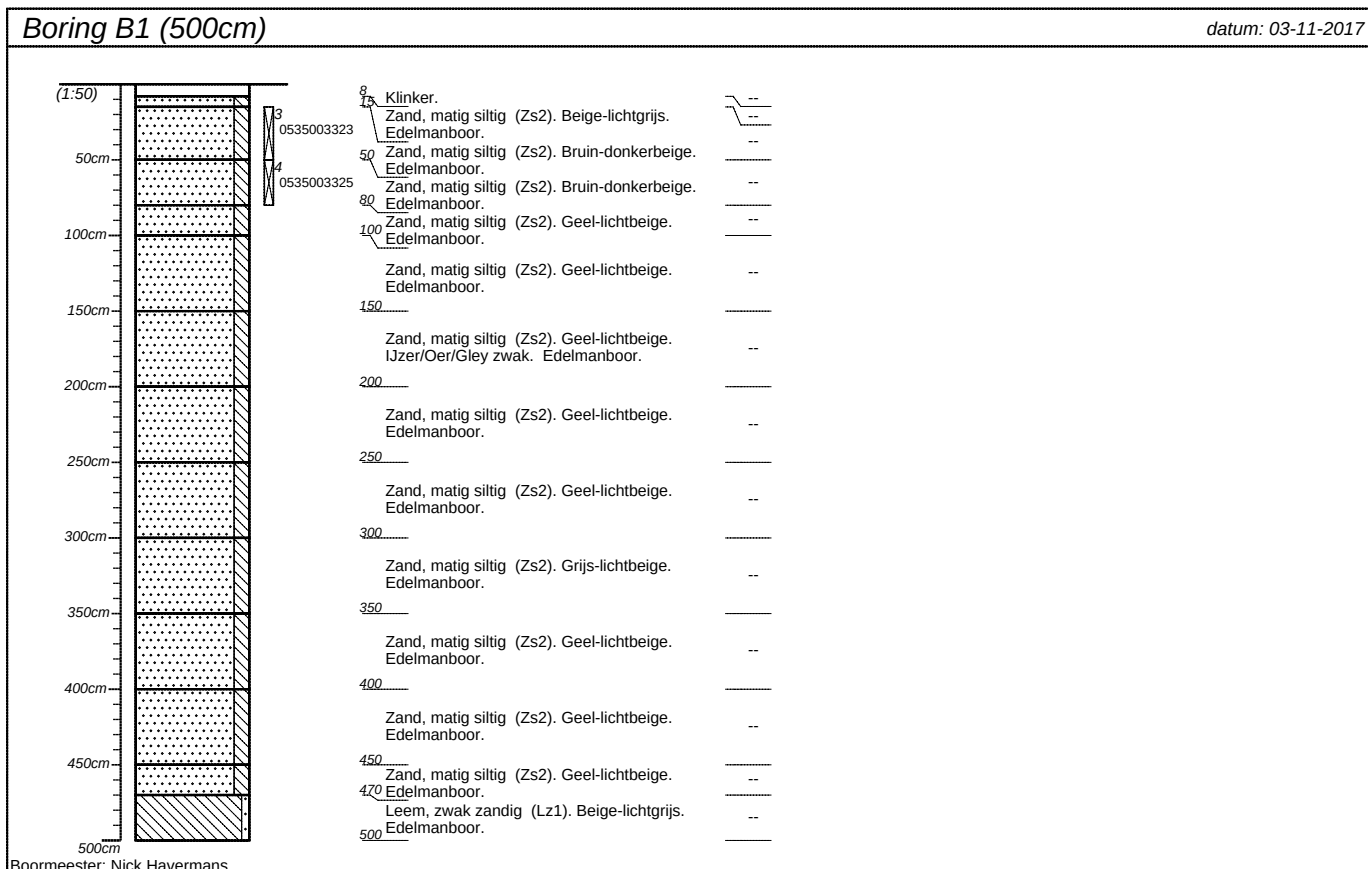
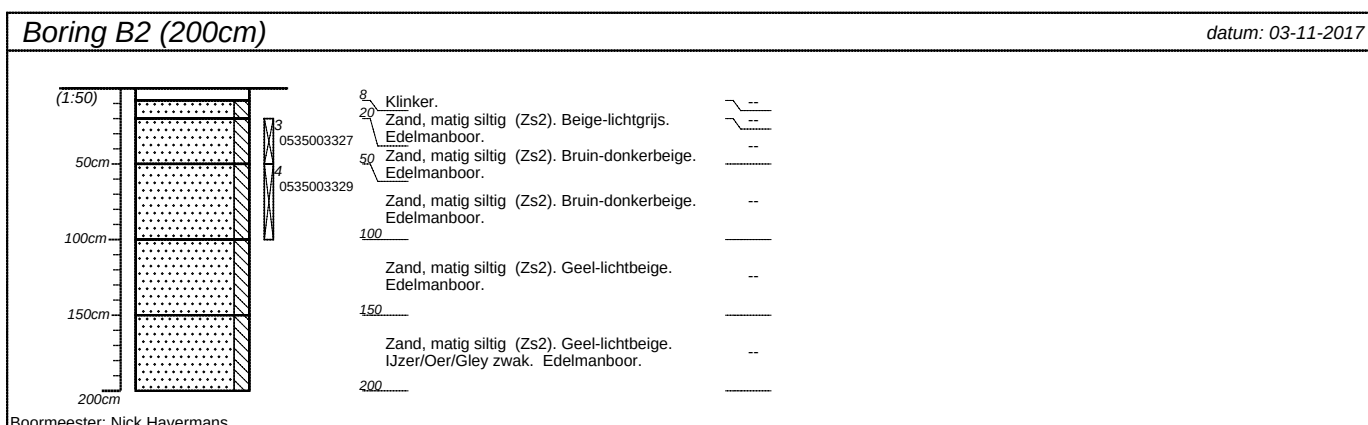
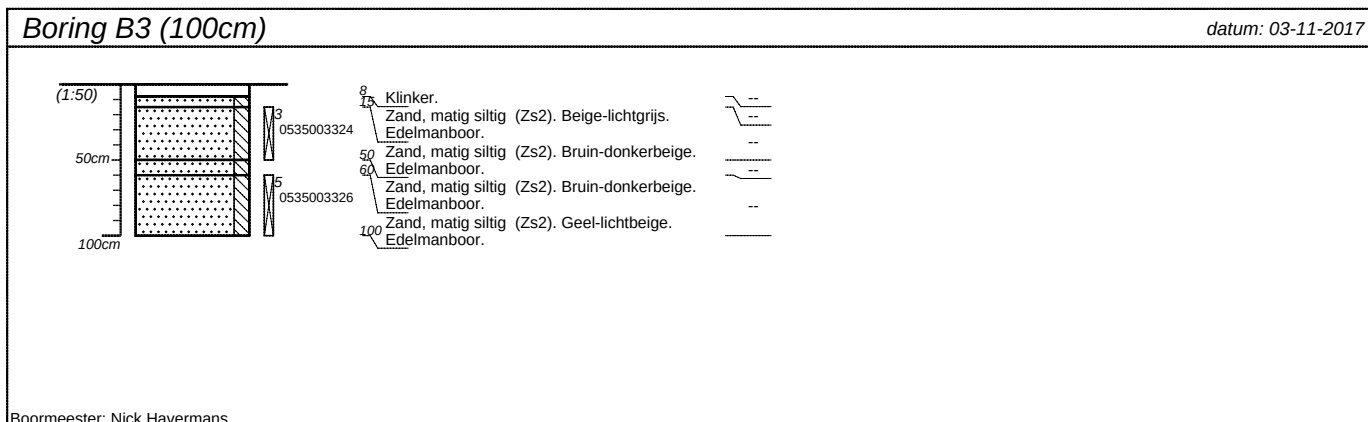
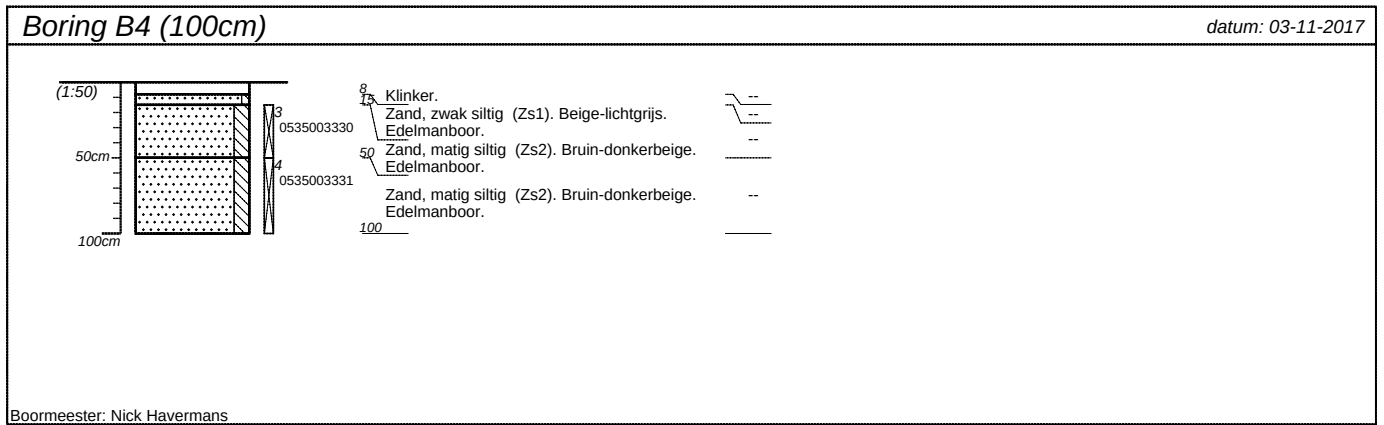
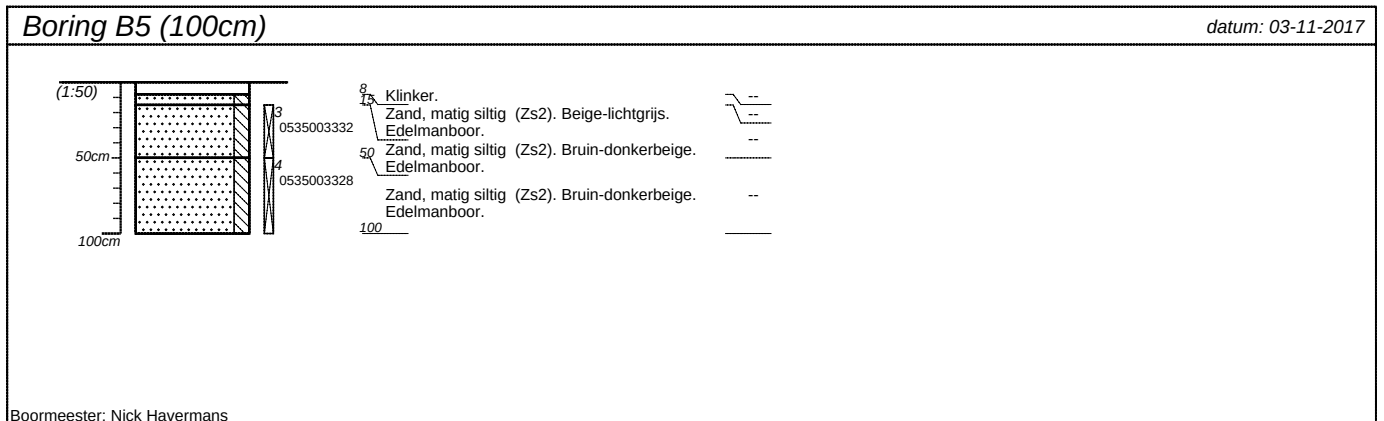
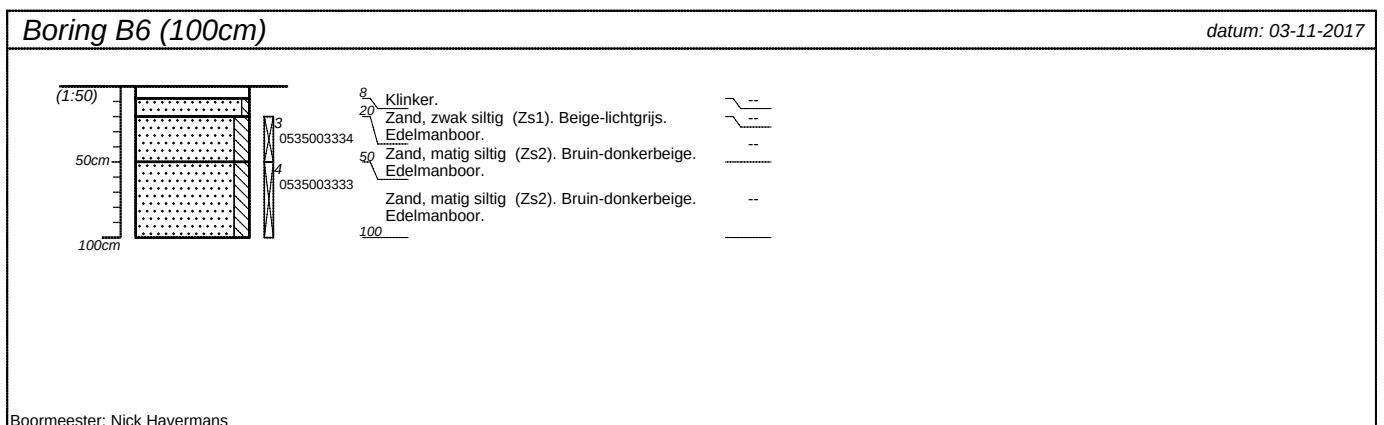
### **BOORPROFIELEN**

De bodem ter plaatse is globaal als volgt opgebouwd: Vanaf maaiveld is tot circa 4,7 m -mv een zandpakket aangetroffen, hieronder is tot circa 5,0 m -mv (einde boordiepte) een leempakket aangetroffen. Het vrijgekomen boormateriaal is zintuiglijk beoordeeld op geur, kleur en samenstelling en beschreven in boorprofielen (zie bijlage 2).

Tijdens de uitvoering van de veldwerkzaamheden zijn zintuiglijk (geur, kleur en samenstelling) geen afwijkingen waargenomen. Er zijn visueel op het maaiveld en in de bodem geen asbestverdachte (plaat)materialen waargenomen.
