## **Verkennd en nader bodemonderzoek**

Julianastraat 9-13 te Gemert

Projectnummer: 20212412  
Datum: 6 april 2022

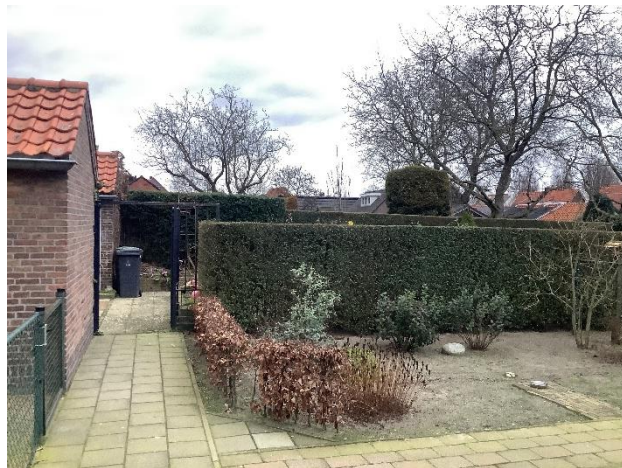
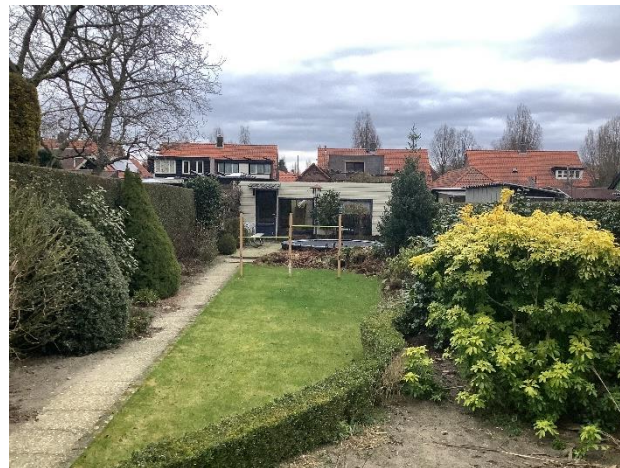
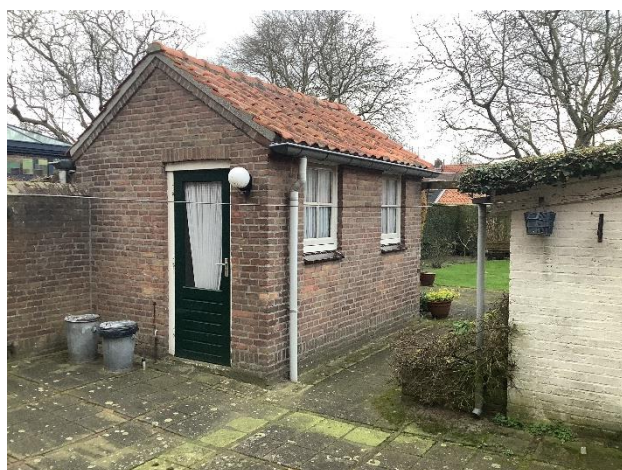
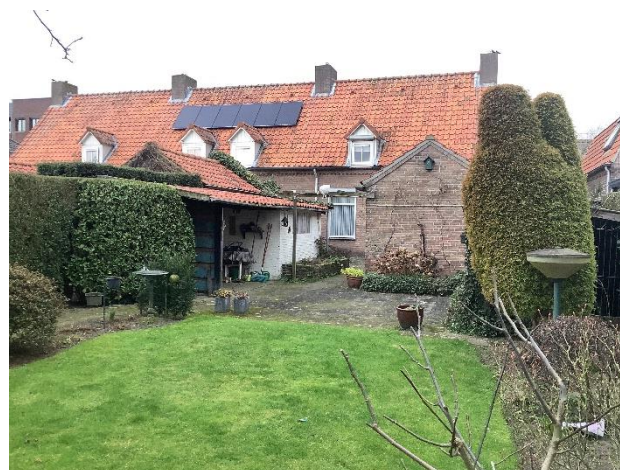
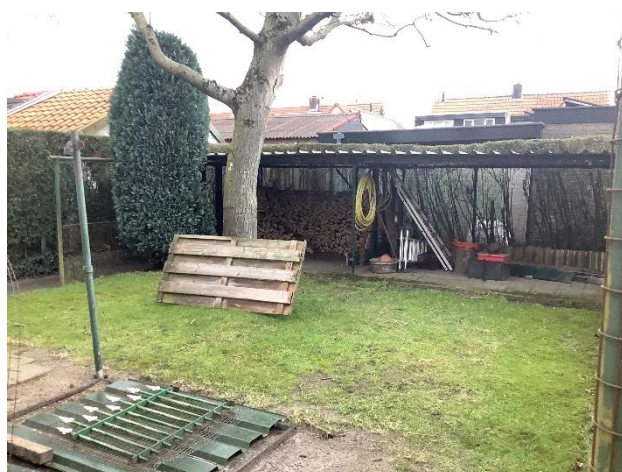
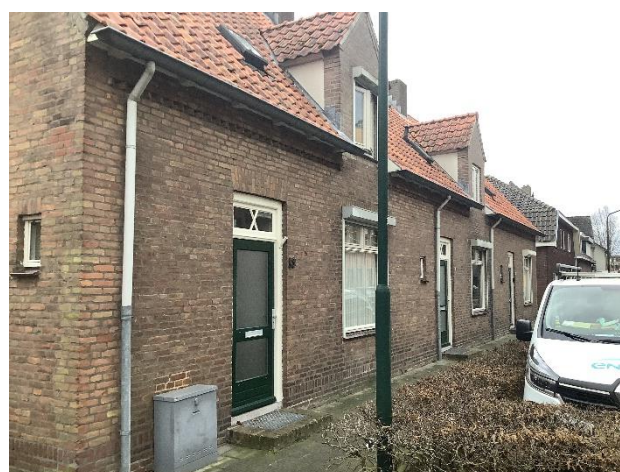
**Figuur 2: huidige situatie (6 foto's)**

De onderzoekslocatie betreft het perceel aan de Julianastraat 9-13 te Gemert. Op het perceel zijn drie woonhuizen met siertuin aanwezig. In tabel 1 zijn de locatiegegevens weergegeven.

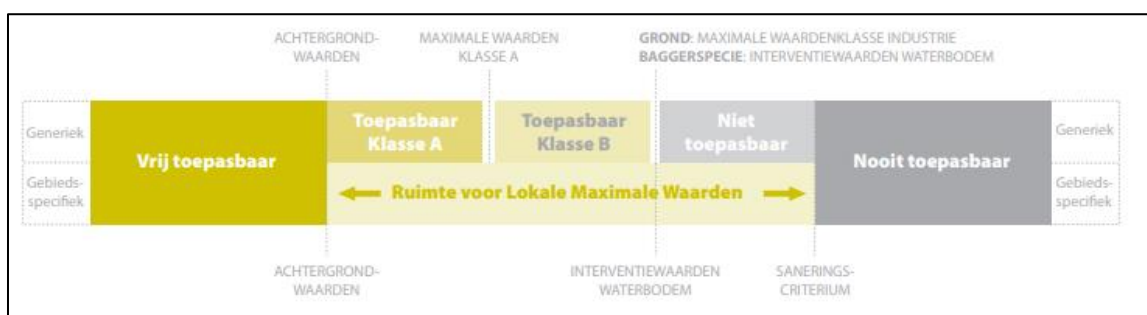
Figuur 3. Generieke toepassing van grond en baggerspecie in oppervlaktewater (T3)

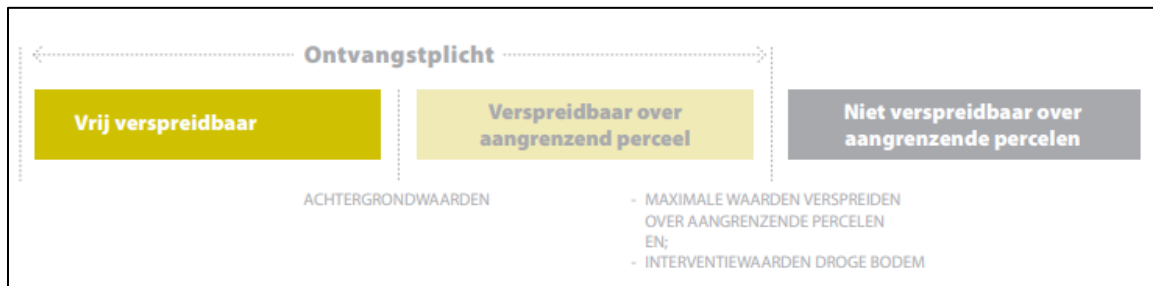
Figuur 4. Verspreiding van baggerspecie op het aangrenzend perceel (T5).

Voor het verspreiden van baggerspecie over de aangrenzende percelen dient de baggerspecie te voldoen aan de 'Maximale waarden' voor verspreiden. Deze waarden zijn gebaseerd op de msPFAS-toets (meer stoffen Potentieel Aangetaste Fractie van lagere organismen). Daarnaast mag de kwaliteit van de baggerspecie de interventiewaarden voor droge bodem niet overschrijden. Aanvullend gelden de volgende voorwaarden;

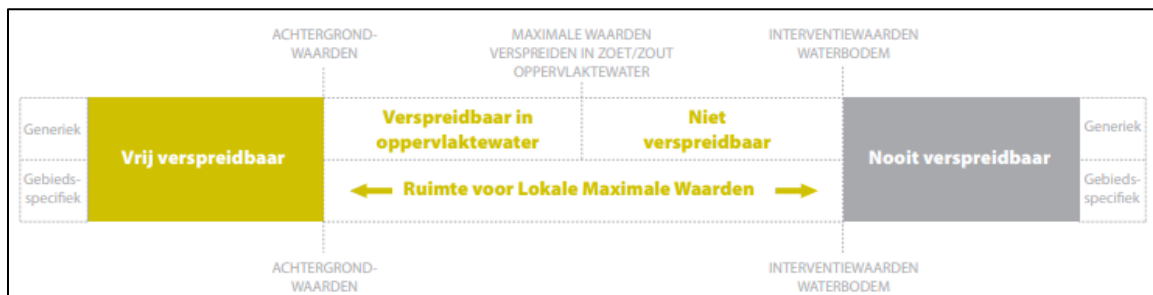
Figuur 5. Verspreiden van baggerspecie in zoet of zout oppervlaktewaterlichaam (T6 respectievelijk T7).

Het verspreiden van baggerspecie in zoet oppervlaktewater is bedoeld om het watersysteem weer op orde te brengen. Getalsmatig is dit dezelfde norm als de grens tussen klasse A en B bij toepassen in oppervlaktewater. Voor het verspreiden van baggerspecie in zout oppervlaktewater geldt een andere normering dan bij verspreiden in zoet oppervlaktewater. Er vindt onder andere geen correctie plaats voor het bodemtype.
