# **VERKENNEND BODEMONDERZOEK**

**Conform NEN 5740**

**Hollevoort 1, Bakel**

**Type onderzoek : Verkennend bodemonderzoek**

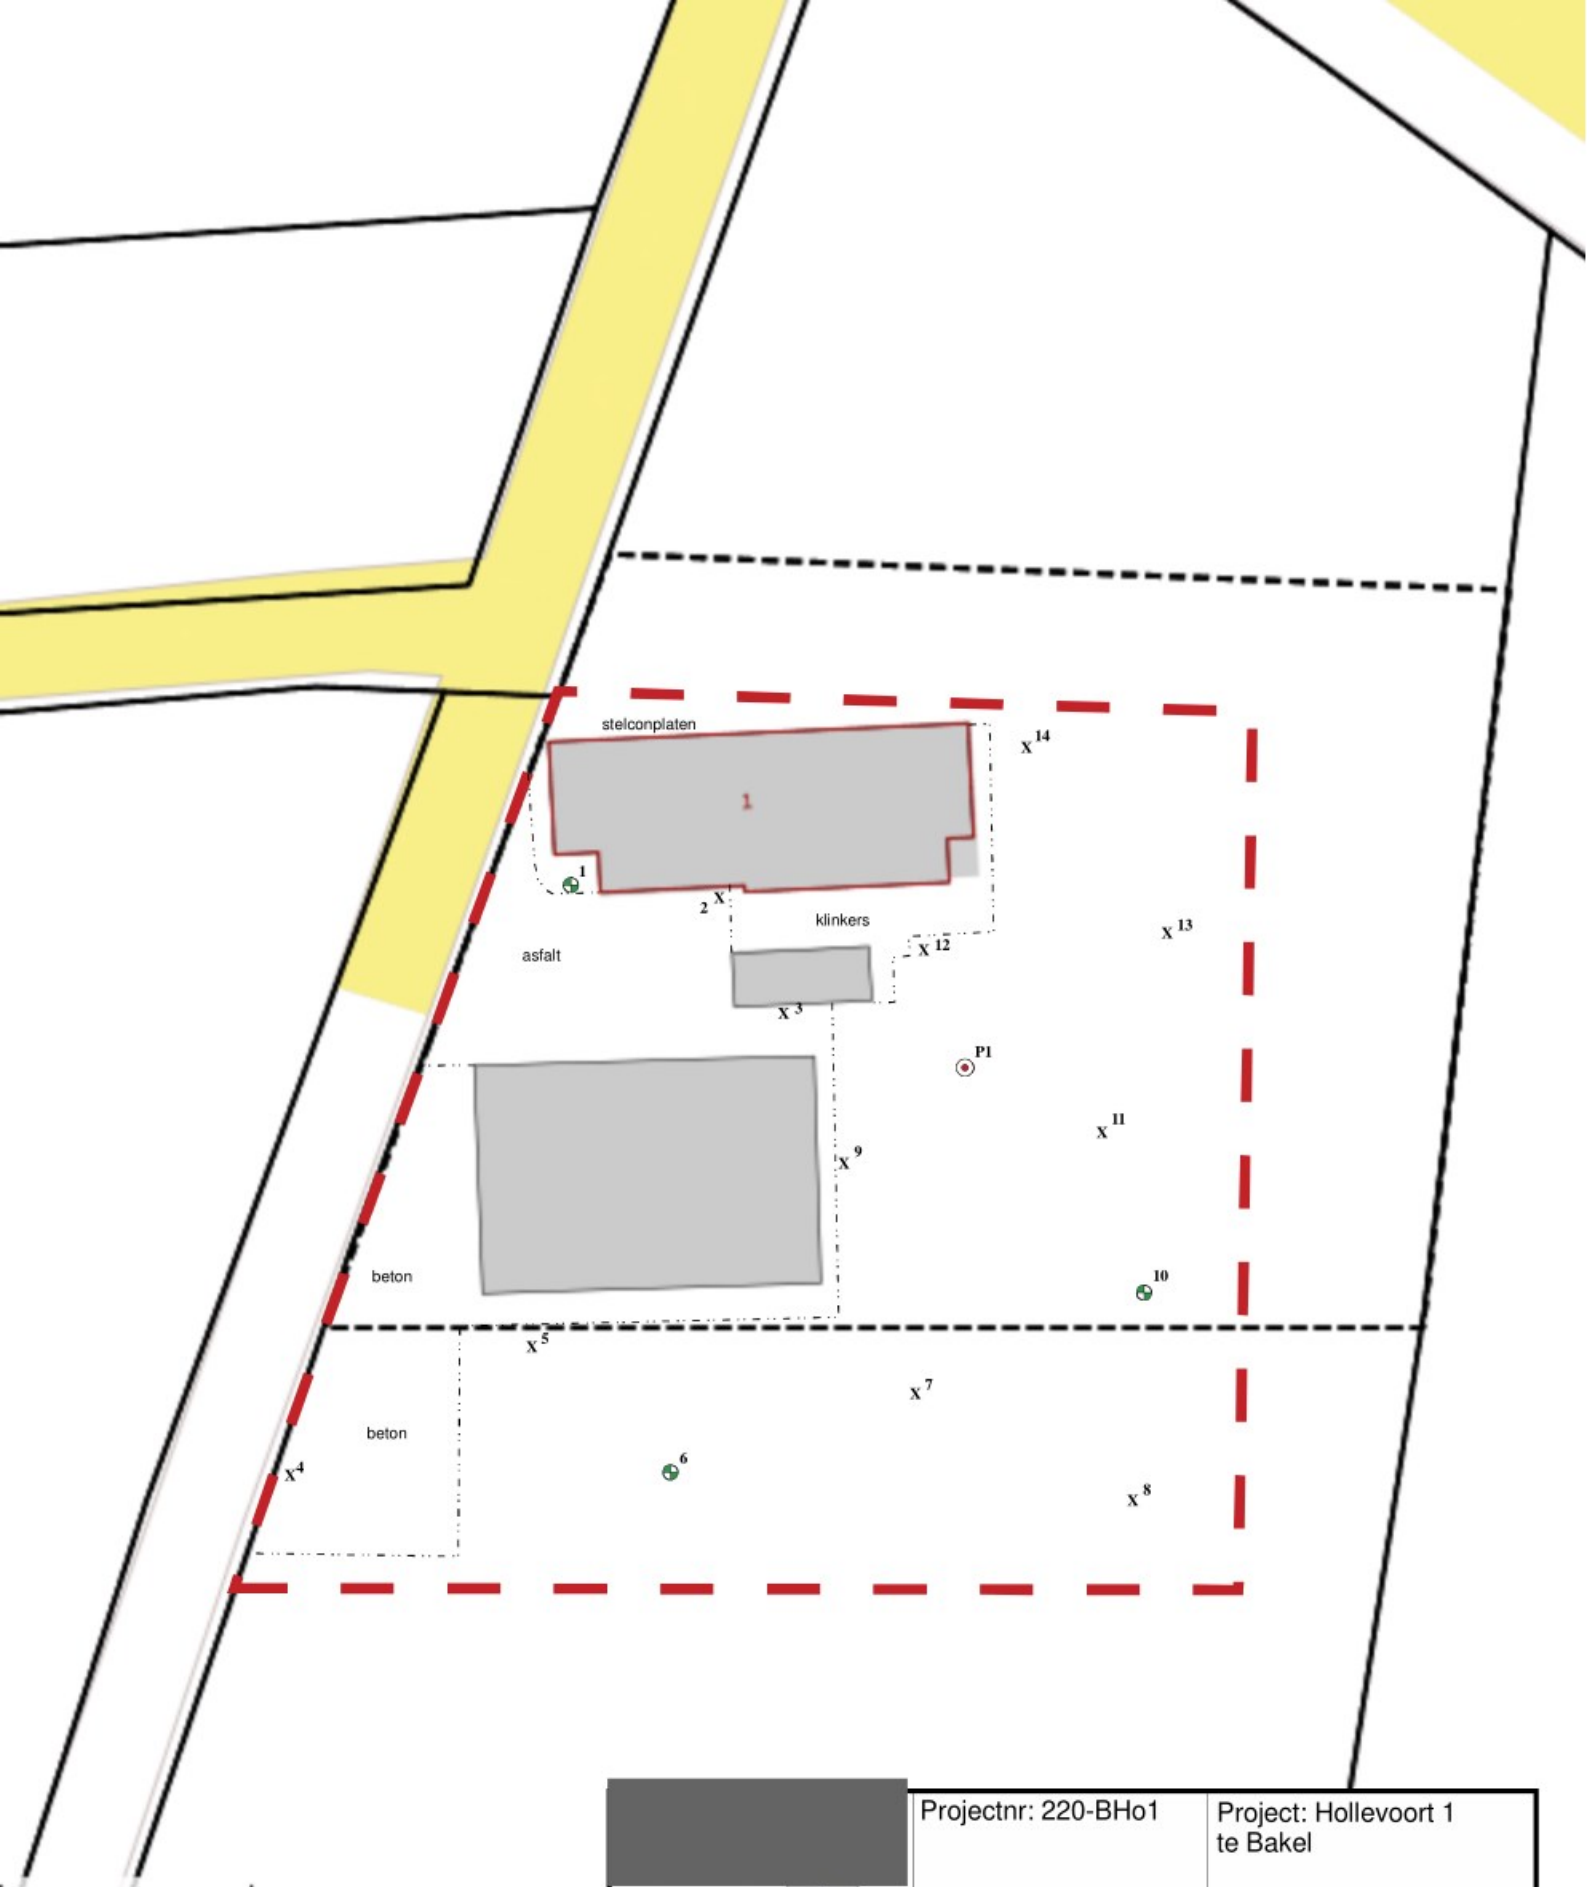
## **Bijlage 1a : Situatie- en boorpunttekening**

De boorpunten zijn aangegeven op de tekening in bijlage 1a.

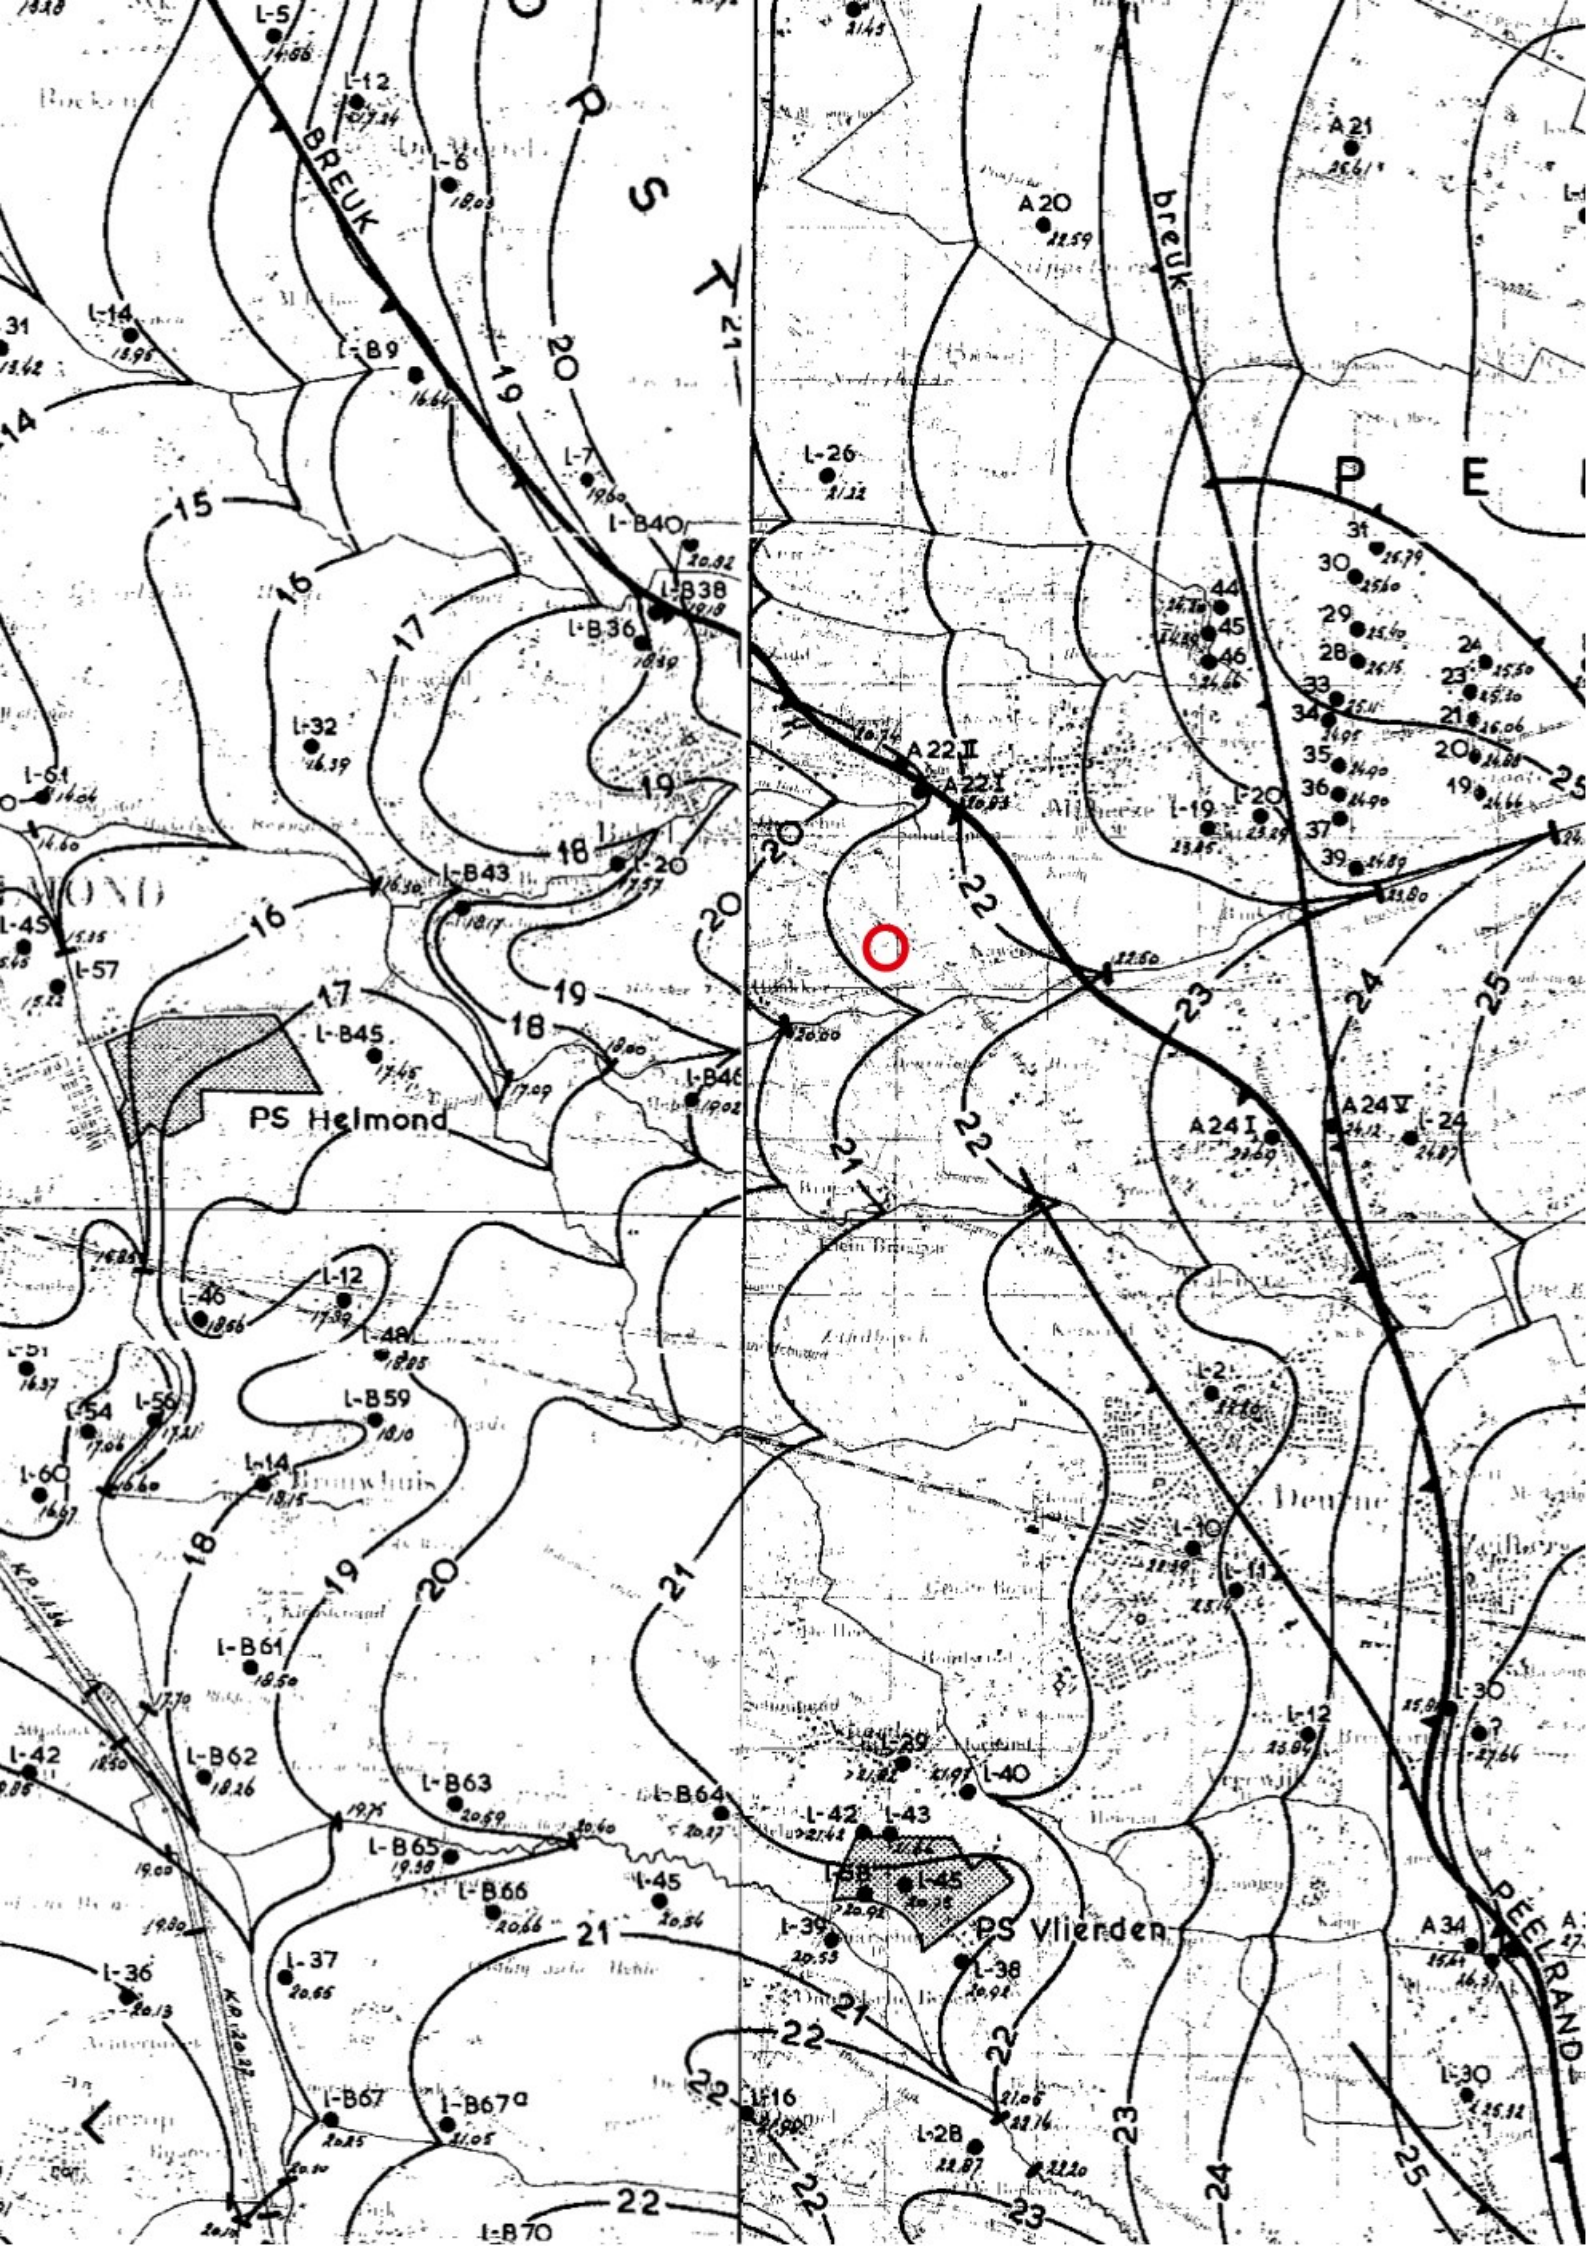
## **Bijlage 2 : Isohypsens**

De grondwaterspiegel van het freatische grondwater bevindt zich op ca. 16 meter boven NAP. De grondwaterstromingsrichting is oostelijk tot zuidoostelijk.

Deze gegevens zijn ontleend aan de door TNO samengestelde grondwaterkaart van Nederland (kaart 57 oost, kaartblad 57F). Op de tekening in bijlage 2 zijn de isohypsen van de omgeving van de onderzoekslocatie weergegeven.

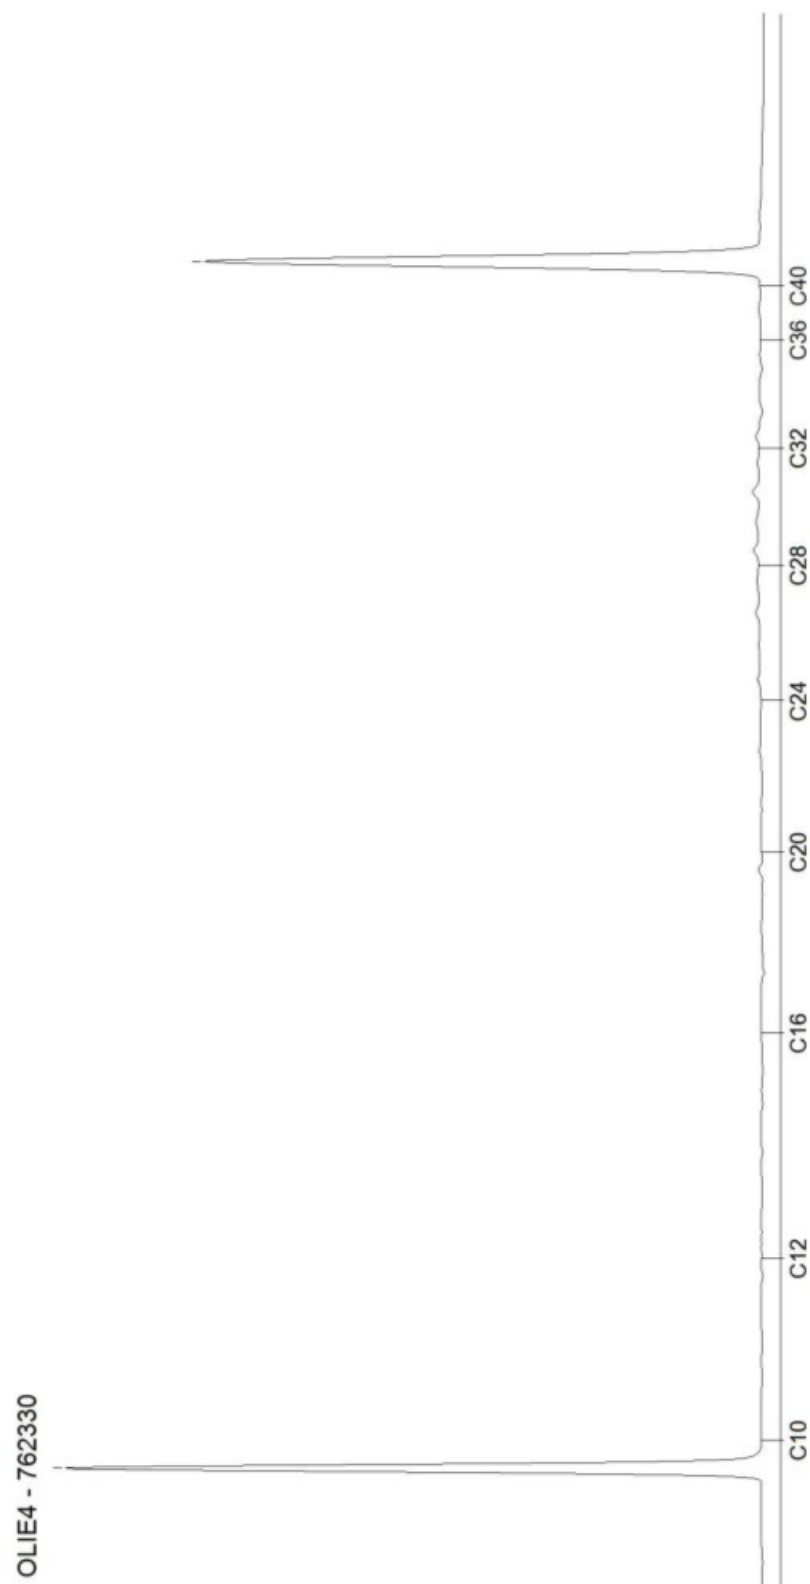
CHROMATOGRAM for Order No. 945466, Analysis No. 762330, created at 01.06.2020 14:57:26

**Monsteromschrijving: MIX(1.1 + 2.1 + 3.1 + 4.1 + 5.1 + 6.1 + 7.1)**

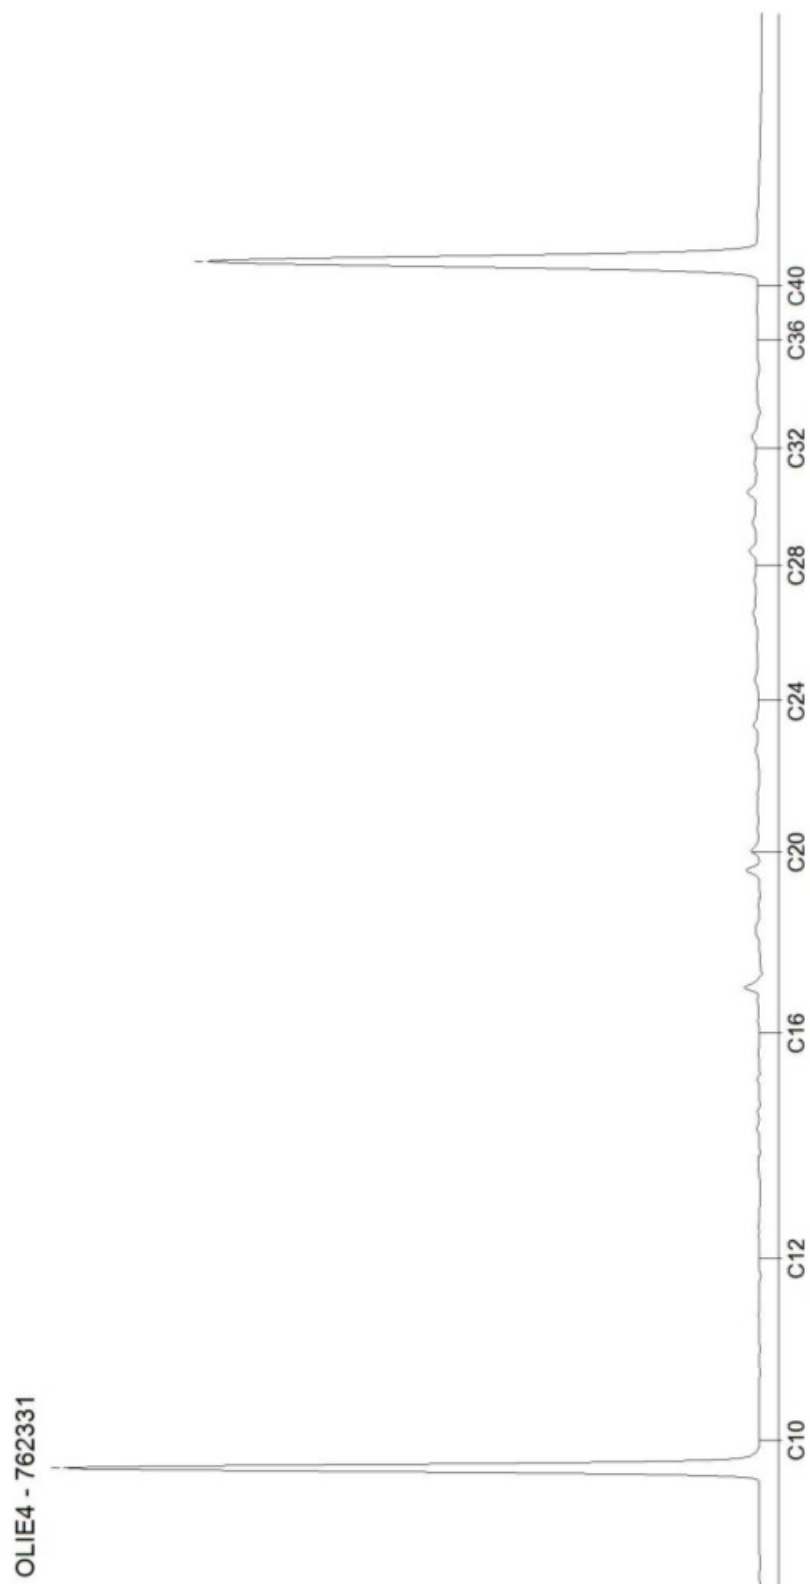
CHROMATOGRAM for Order No. 945466, Analysis No. 762331, created at 01.06.2020 14:57:26

**Monsteromschrijving: MIX(8.1 + 9.1 + 10.1 + 11.1 + 12.1 + 13.1 + 14.1)**

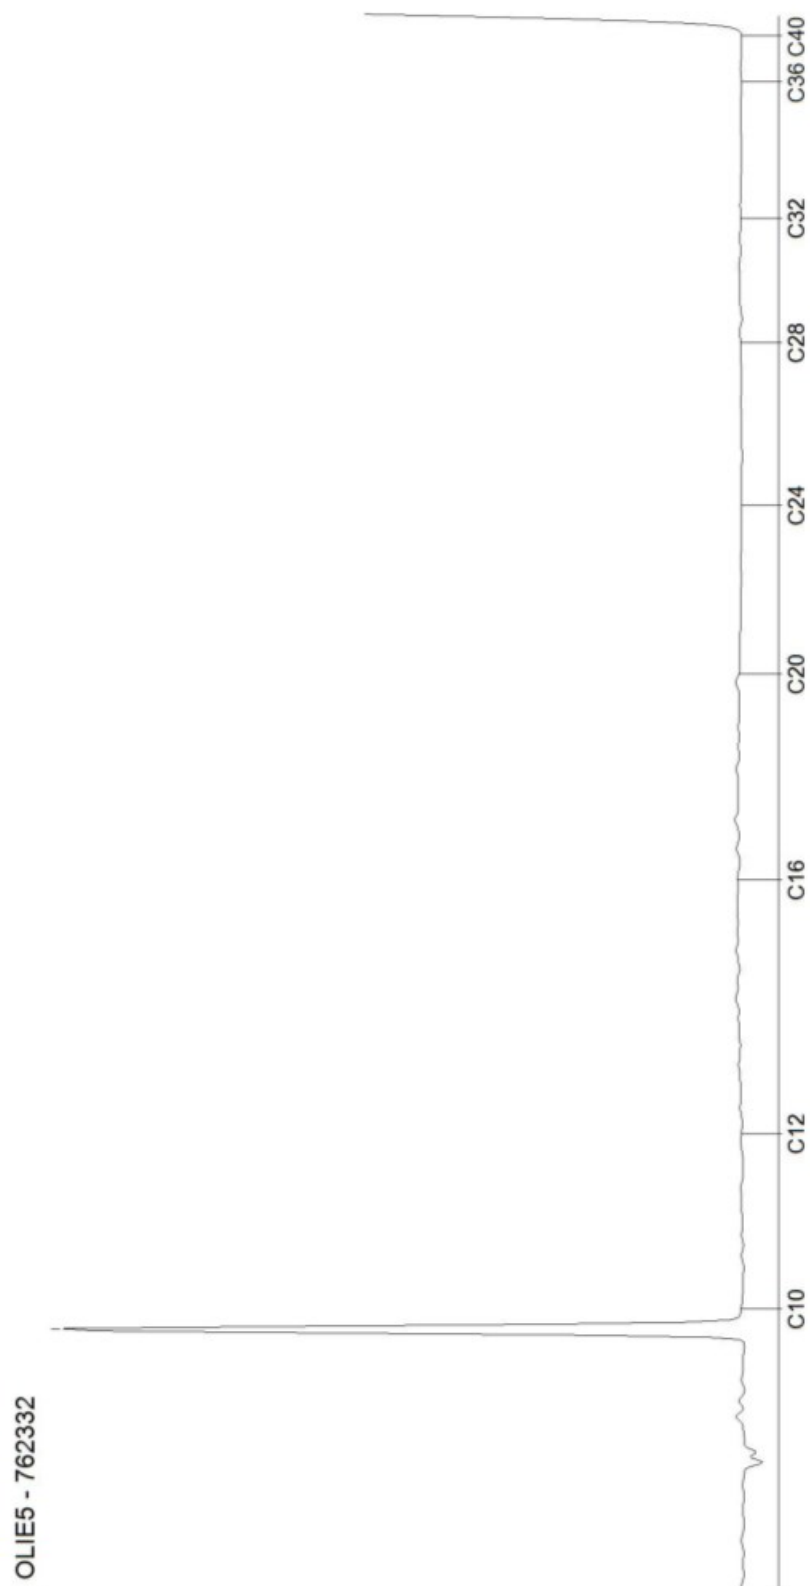
CHROMATOGRAM for Order No. 945466, Analysis No. 762332, created at 01.06.2020 14:40:06

**Monsteromschrijving:** MIX(1.2 + 1.3 + 1.4 + 6.2 + 6.3 + 6.4 + 10.2 + 10.3 + 10.4)

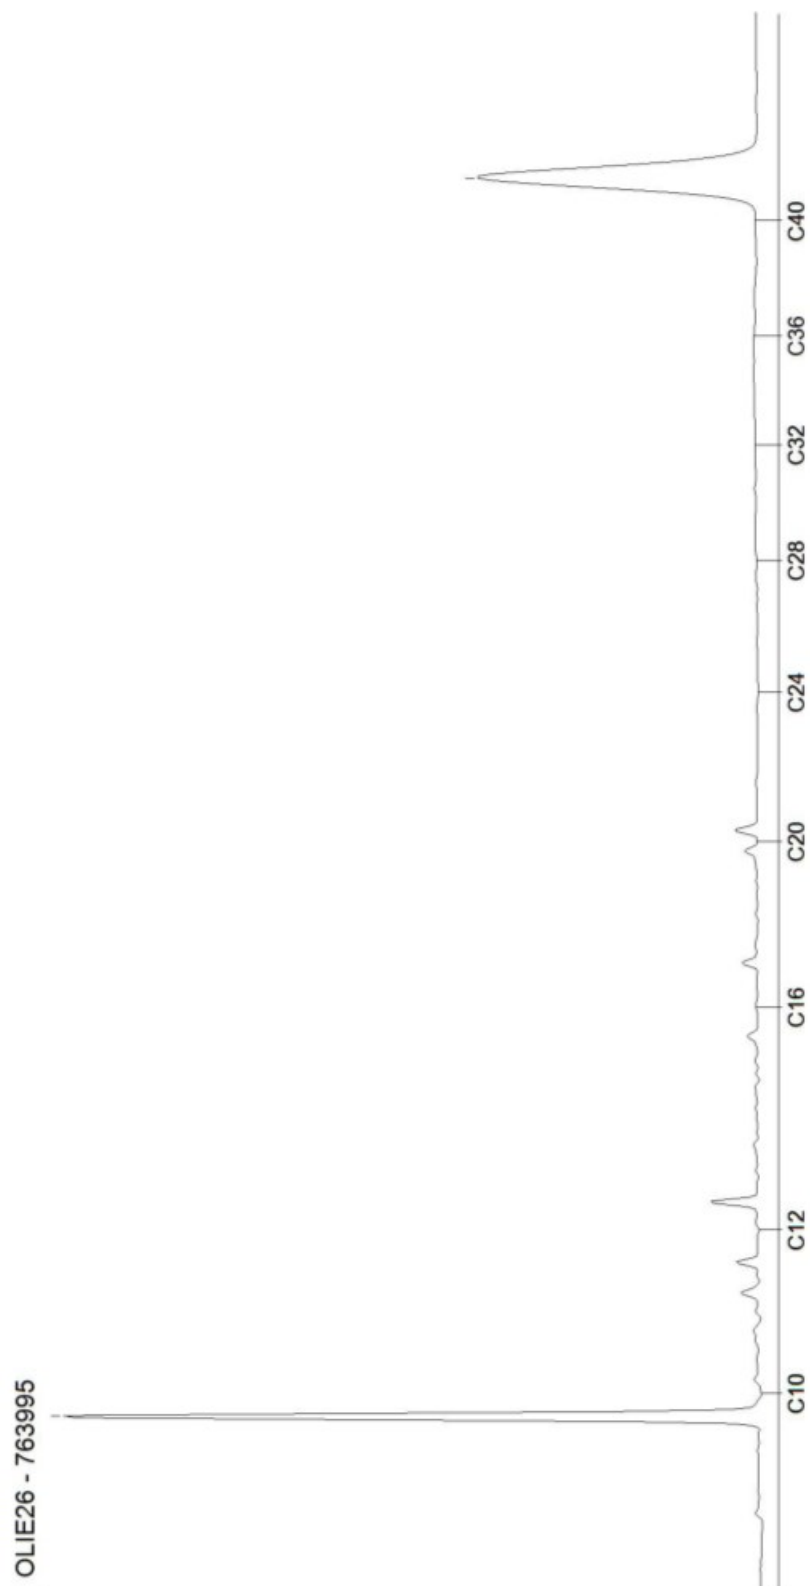
CHROMATOGRAM for Order No. 945766, Analysis No. 763995, created at 03.06.2020 13:26:22

**Monsteromschrijving: P1, grondwater**
