# Verkennd bodemonderzoek

**Bospad 8 te Bontebok**

projectnummer 414107  
definitief revisie 00  
3 januari 2017

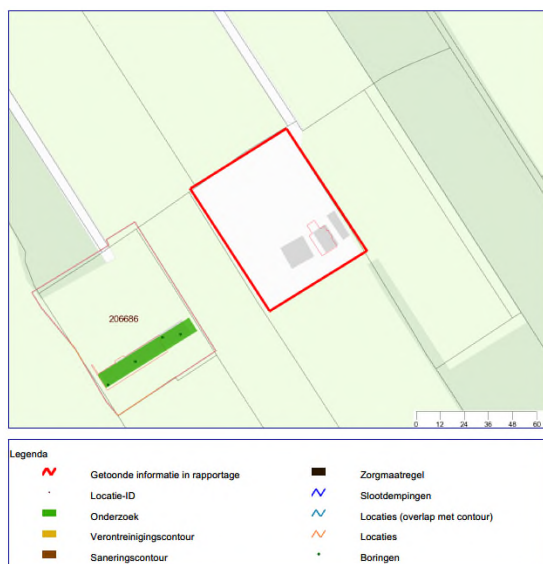
Figuur 1: kaart bodeminformatiesysteem (Nazca-i)

Hieruit blijkt dat op het terrein geen bijzonderheden aanwezig zijn. Zo zijn er geen bodemonderzoeken en eventuele verdachte activiteiten bekend.

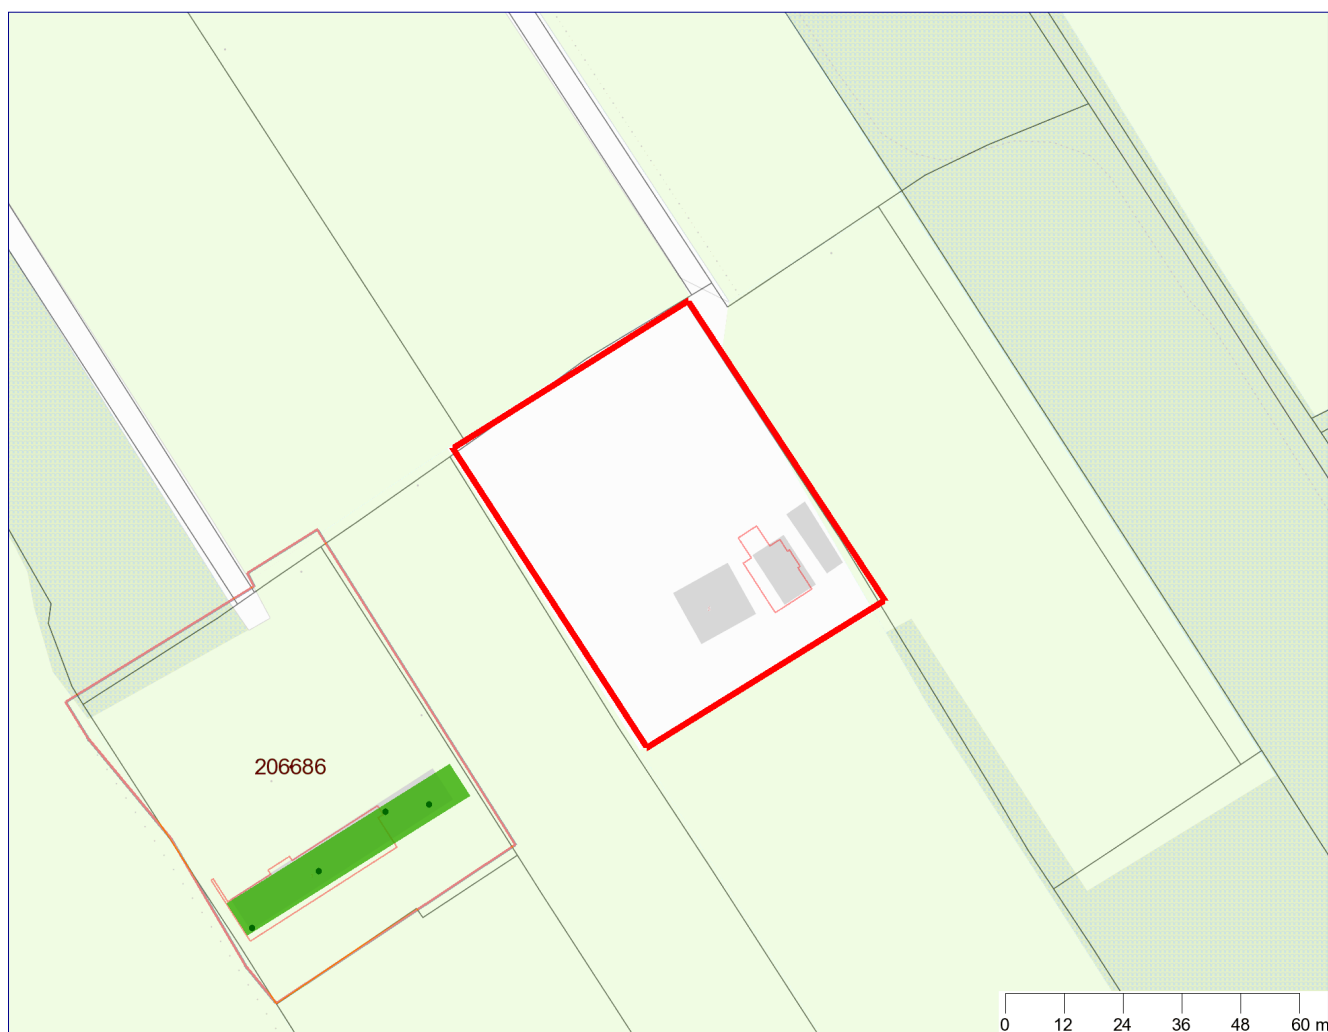
414107\_Bontebok

- groen geeft aan dat er onderzoek is uitgevoerd;
- okergeel geeft aan dat er een verontreiniging zit
- bruin geeft aan dat er een sanering heeft plaatsgevonden
- zwart geeft aan de plekken waarop een zorgmaatregel (ook kadastraal geregistreerd) van toepassing is
- oranje lijnen geven de locatiecontour aan; kleine vierkantjes geven aan dat er gegevens over bedrijfsactiviteit aanwezig zijn
- blauwe lijnen geven de plek aan van slootdempingen of (tram en spoor)traces
- donkergroene punten geven aan waar boringen zijn gezet
- rode driehoekjes geven aan waar tanks zitten of hebben gezeten.

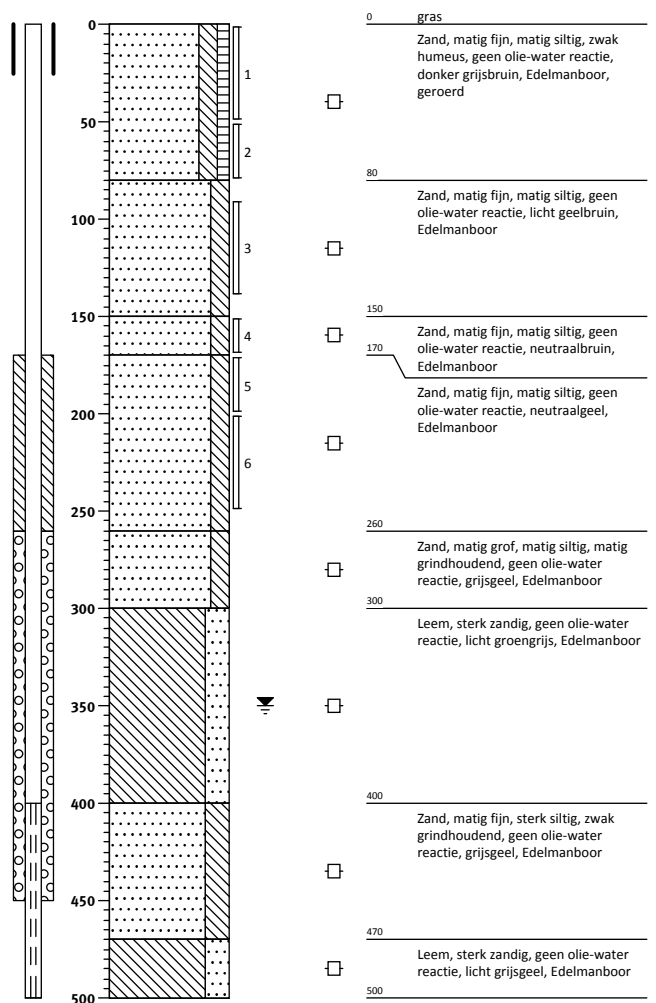
**Boring: 4**

| Boring | Diepte boring (m -mv) | Traject (m -mv) | Grondsoort | Waargenomen bijzonderheden |
|---|---|---|---|---|
| 4 | 5,00 | 0,00 - 0,80 | Zand | geroerd |

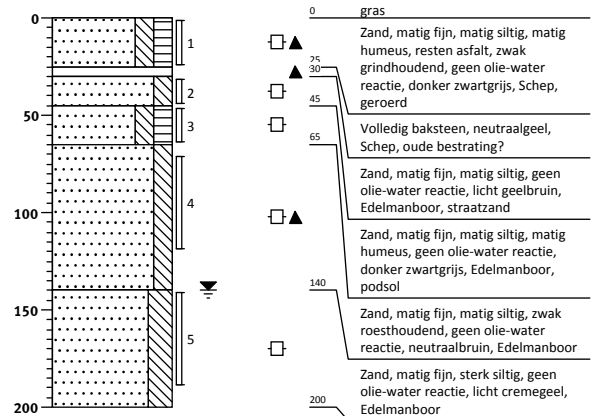
**Boring: 6**

| Boring | Diepte boring (m -mv) | Traject (m -mv) | Grondsoort | Waargenomen bijzonderheden |
|---|---|---|---|---|
| 6 | 2,00 | 0,00 - 0,25 | Zand | resten asfalt, geroerd |
| | | 0,25 - 0,30 | | volledig baksteen, oude bestrating? |
| | | 0,30 - 0,45 | Zand | straatwand |

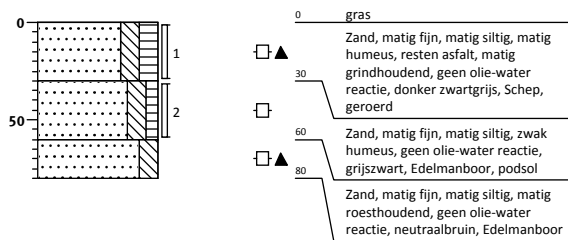
**Boring: 7**

| Boring | Diepte boring (m -mv) | Traject (m -mv) | Grondsoort | Waargenomen bijzonderheden |
|---|---|---|---|---|
| 7 | 0,80 | 0,00 - 0,30 | Zand | resten asfalt, geroerd |

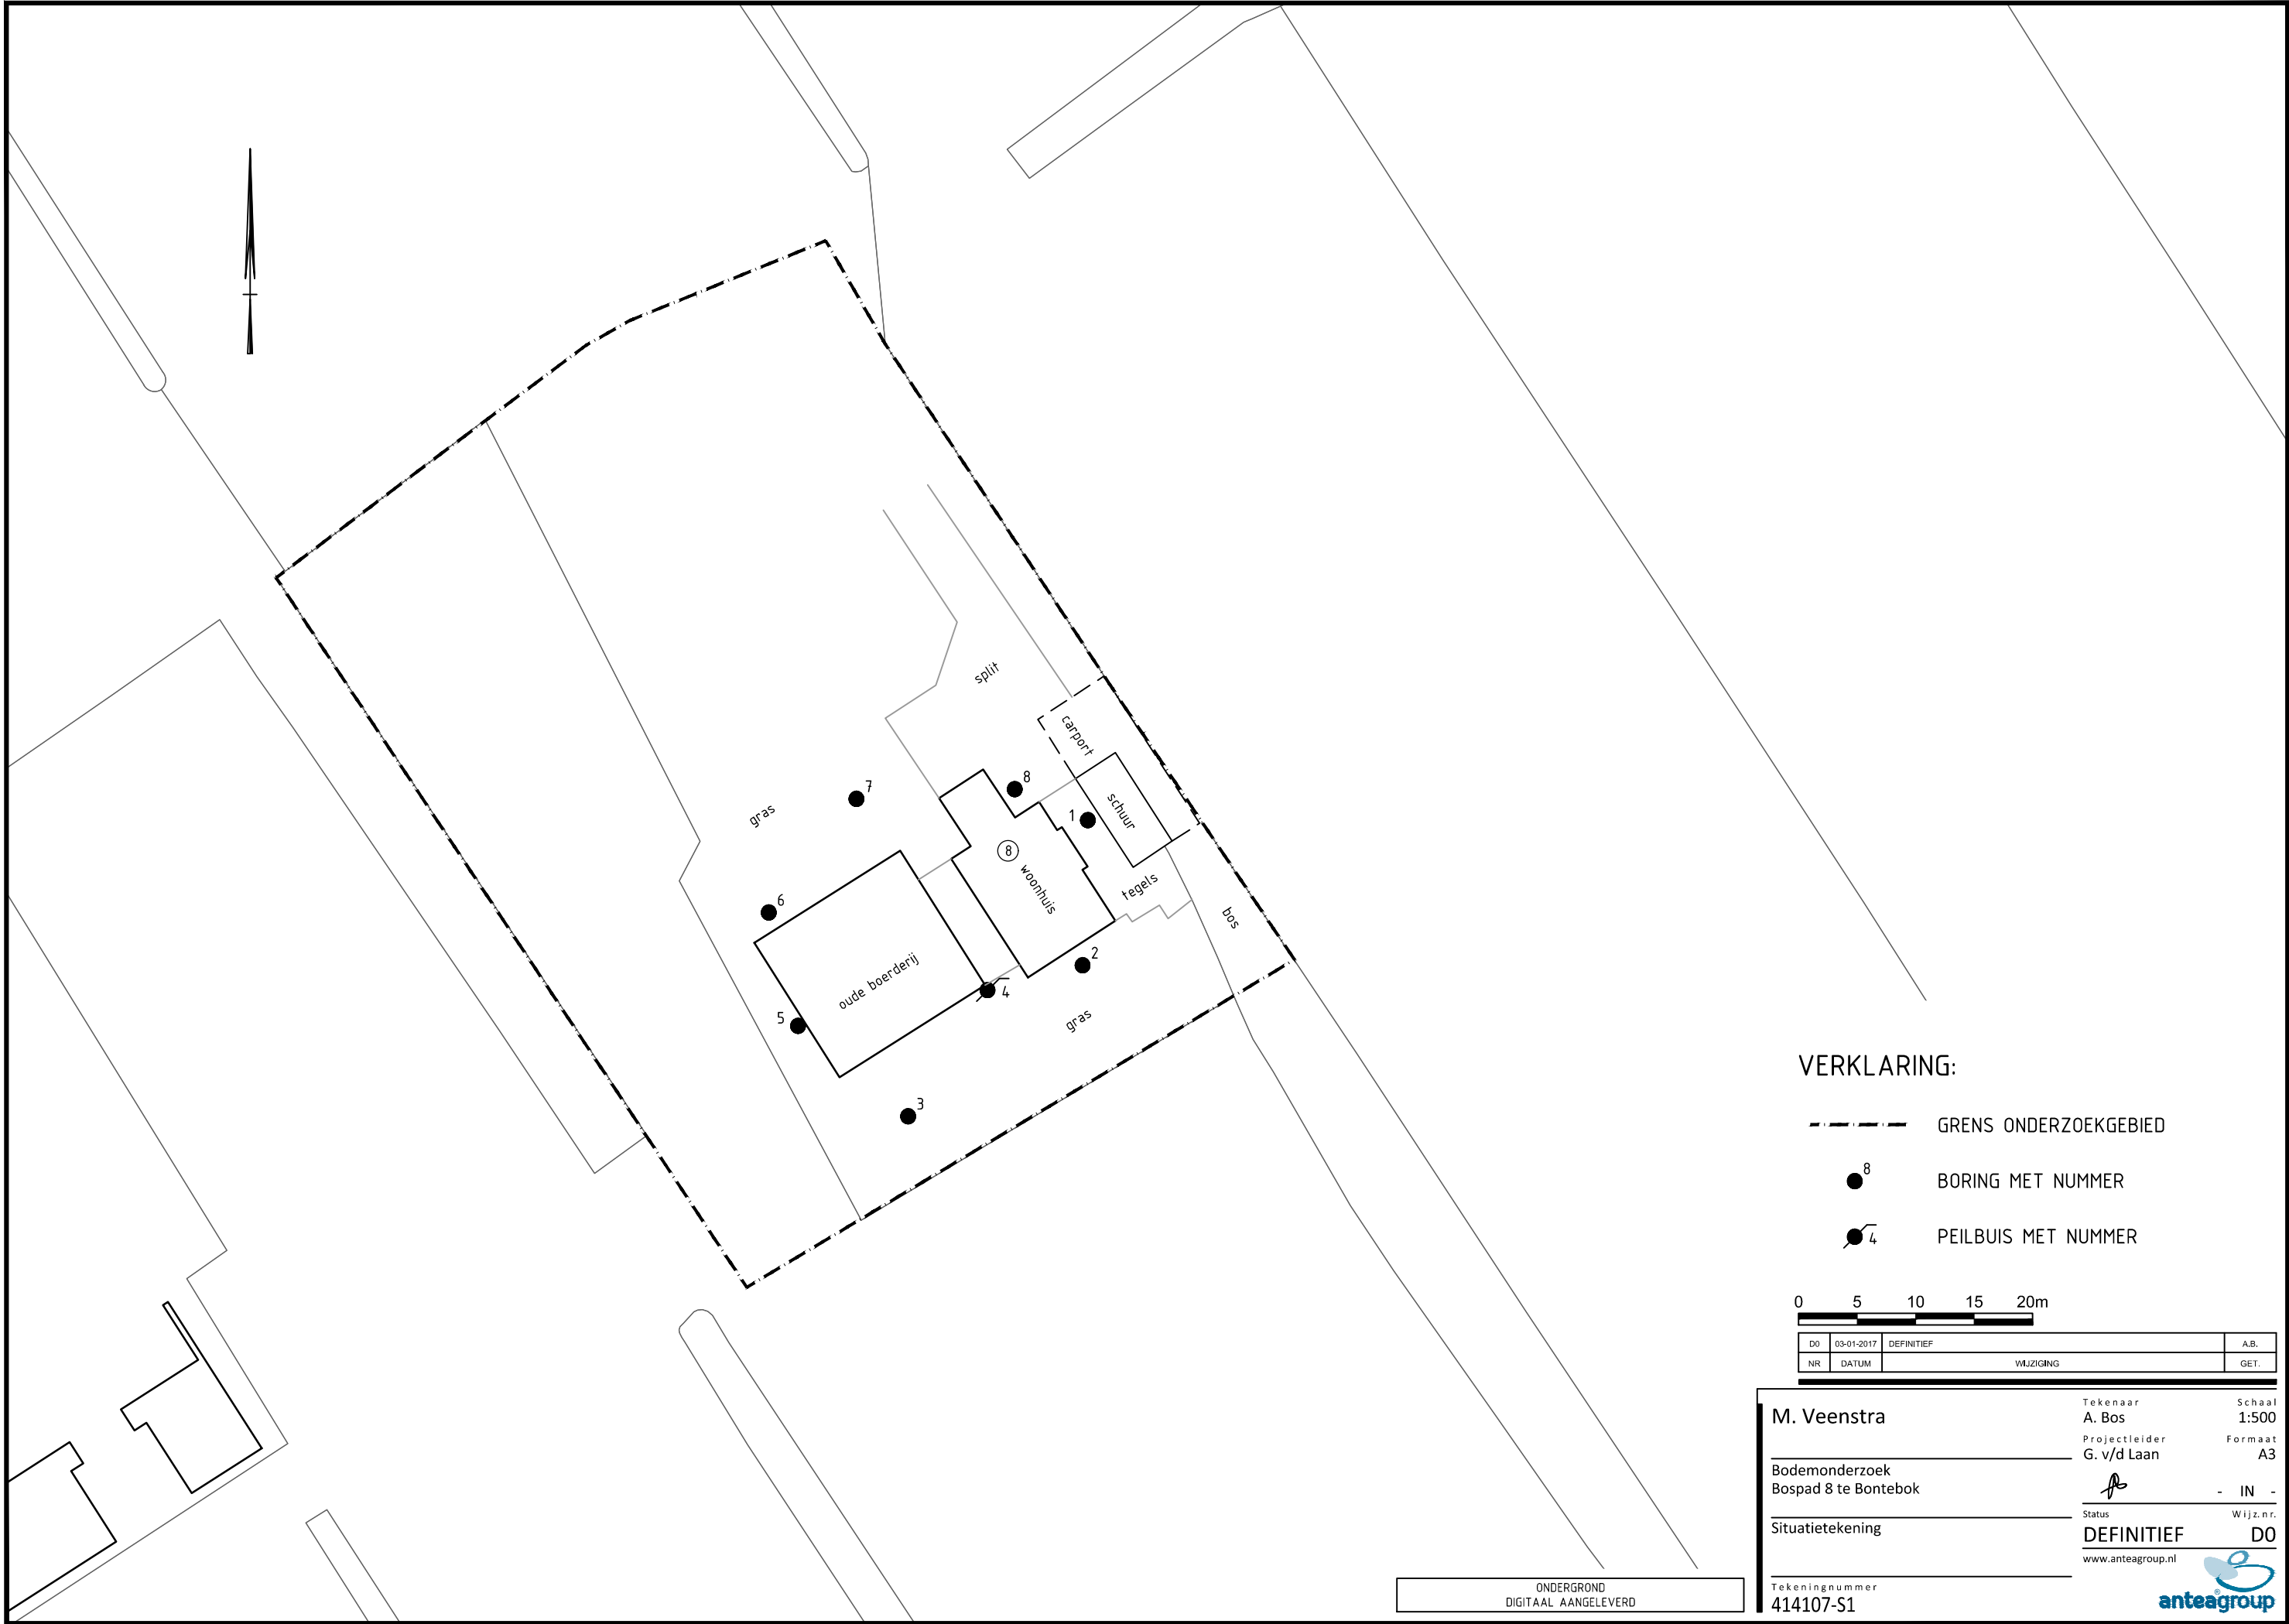
## **Bijlage 10 Tekening**

De boorlocaties zijn weergegeven op situatietekening 414107-S1 in bijlage 10.
