# Beheer Openbare Ruimte Gemeente Heerenveen

Kwaliteitscatalogus

Voor u ligt de nieuwe kwaliteitscatalogus. Een handleiding voor de uitvoerende afdelingen van de gemeente Heerenveen om de kwaliteit van de openbare ruimte te beoordelen. Kijken naar het totale beeld van de openbare ruimte, niet alleen de losse onderdelen.

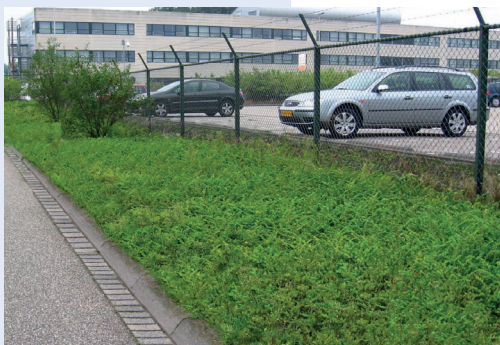
**HOOG**

Er is weinig onkruid in het groen.

- Het onkruid is max. 10 cm hoog
  - Max. 20% is bedekt door onkruid
  - Kruidenresten komen weinig voor
  - Zodevorming komt niet voor
-

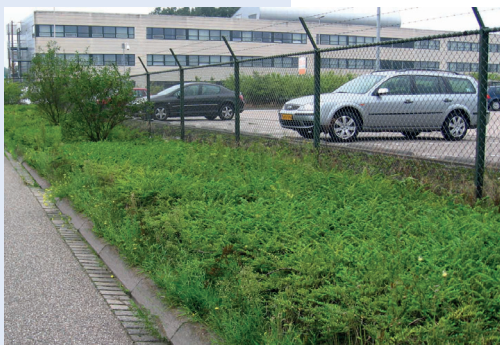
**BASIS**

Er is in beperkte mate onkruid in het groen.

- Het onkruid is max. 30 cm hoog
  - Max. 40% is bedekt door onkruid
  - Kruidenresten komen beperkt voor
  - Zodevorming komt niet voor
-

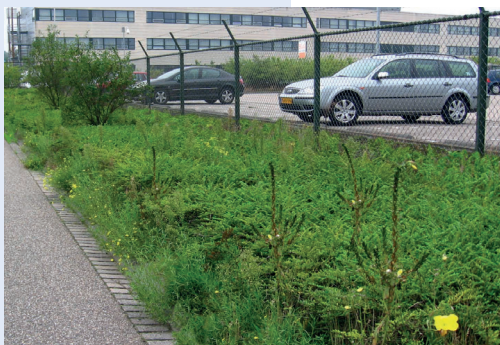
**LAAG**

Er is redelijk veel onkruid in het groen.

- Het onkruid is max. 50 cm hoog
  - Meer dan 40% is bedekt door onkruid
  - Kruidenresten komen redelijk veel voor
  - Zodevorming komt niet voor
-

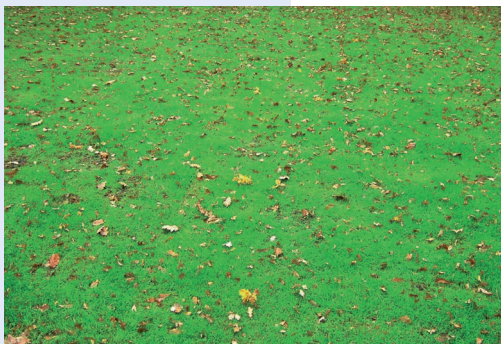
**HOOG**

Er ligt weinig bladafval/  
bloesem in beplanting en  
op het gazon.

- Max. 15 % van de beplanting is bedekt
  - De laag natuurlijk vuil in beplanting is max. 2 cm
  - Max. 5% van het gazon is bedekt
  - De laag natuurlijk vuil op het gazon is max. 3 cm
-

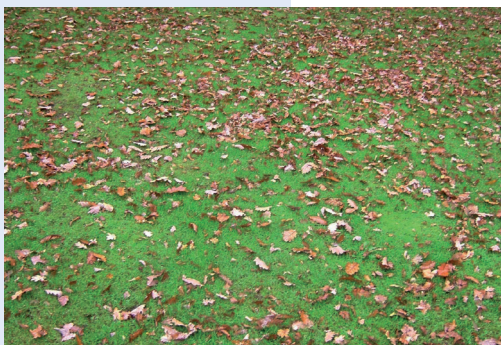
**BASIS**

Er ligt in beperkte mate  
bladafval/bloesem in  
beplanting en op het  
gazon.

- Max. 30 % van de beplanting is bedekt
  - De laag natuurlijk vuil in beplanting is max. 5 cm
  - Max. 10% van het gazon is bedekt
  - De laag natuurlijk vuil op het gazon is max. 10 cm
-

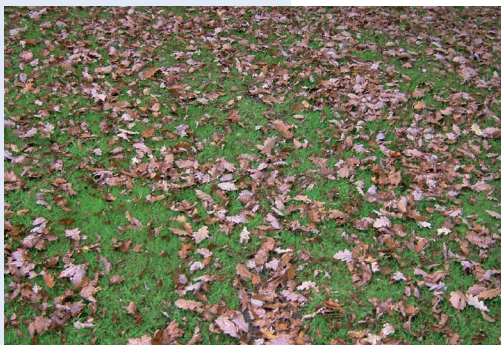
**LAAG**

Er ligt redelijk veel  
bladafval/bloesem in  
beplanting en op het  
gazon.

- Max. 50 % van de beplanting is bedekt
  - De laag natuurlijk vuil in beplanting is max. 10 cm
  - Max. 25% van het gazon is bedekt
  - De laag natuurlijk vuil op het gazon is max. 30 cm
-

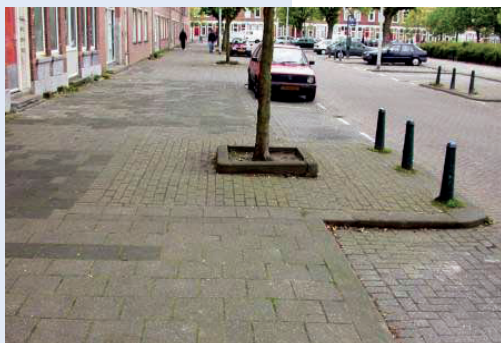
**HOOG**

Er is weinig onkruid op verharding en rondom de obstakels.

- Max. 2% van de elementenverharding is bedekt door onkruid
  - Onkruid hoger dan 20 cm komt weinig voor
  - Onkruid rondom obstakels komt weinig voor en is max. 10 cm hoog
  - Max. 3% van de halfverharding is bedekt door onkruid
  - Het onkruid op halfverharding is max. 10 cm
-

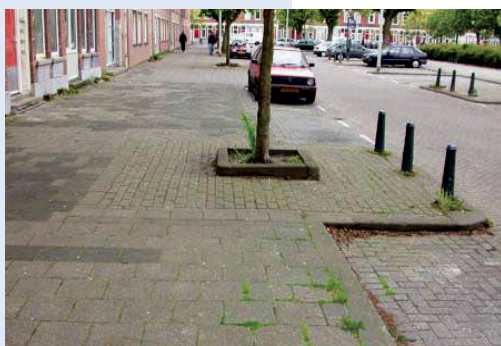
**BASIS**

Er is in beperkte mate onkruid op verharding en rondom de obstakels.

- Max. 4% van de elementenverharding is bedekt door onkruid
  - Onkruid hoger dan 20 cm komt beperkt voor
  - Onkruid rondom obstakels komt beperkt voor en is max. 20 cm hoog
  - Max. 15 % van de halfverharding is bedekt door onkruid
  - Het onkruid op halfverharding is max. 25 cm
-

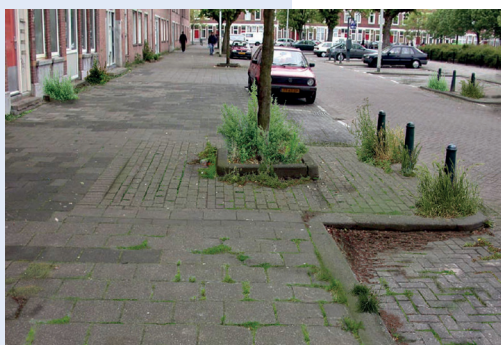
**LAAG**

Er is redelijk veel onkruid op verharding en rondom de obstakels.

- Max. 8% van de elementenverharding is bedekt door onkruid
  - Onkruid hoger dan 20 cm komt redelijk veel voor
  - Onkruid rondom obstakels komt redelijk veel voor en is max. 30 cm hoog
  - Max. 25% van de halfverharding is bedekt door onkruid
  - Het onkruid op halfverharding is max. 50 cm
-

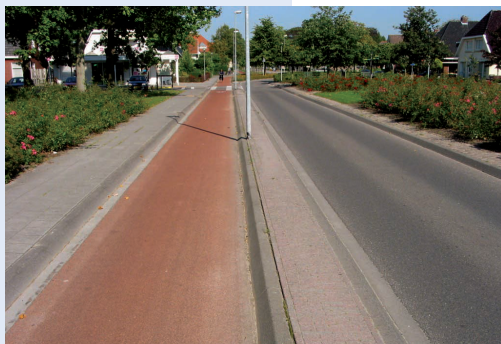
**HOOG**

Er ligt weinig bladafval/  
bloesem op verharding.

- Binnen de bladvalperiode is max. 10% van de verharding bedekt
  - Buiten de bladvalperiode is max. 5% van de verharding bedekt
  - De laag natuurlijk vuil op verharding is max. 3 cm
-

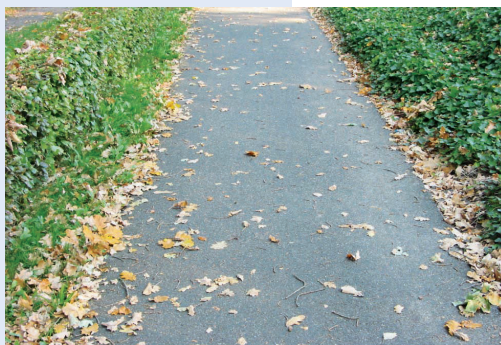
**BASIS**

Er ligt in beperkte mate  
bladafval/bloesem op  
verharding.

- Binnen de bladvalperiode is max. 25% van de verharding bedekt
  - Buiten de bladvalperiode is max. 10% van de verharding bedekt
  - De laag natuurlijk vuil op verharding is max. 10 cm
-

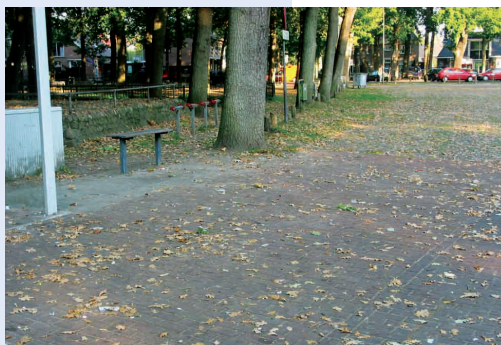
**LAAG**

Er ligt redelijk veel  
bladafval/bloesem  
op verharding.

- Binnen de bladvalperiode is max. 35% van de verharding bedekt
  - Buiten de bladvalperiode is max. 25% van de verharding bedekt
  - De laag natuurlijk vuil op verharding is max. 30 cm
-

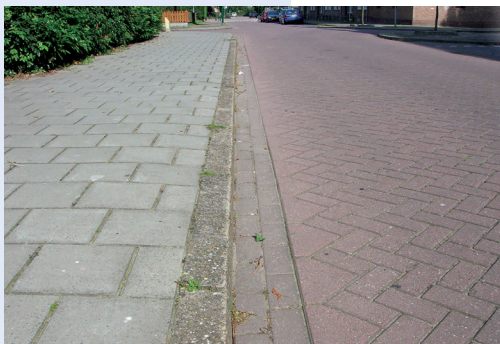
**HOOG**

Er ligt weinig fijn  
zwerfafval en veegvuil in  
de goten.

- Max. 6 stuks veegbaar fijn zwerfafval per 100 m<sup>1</sup>
  - De bedekking van veegvuil in de goot is max. 5% per 100 m<sup>1</sup>
-

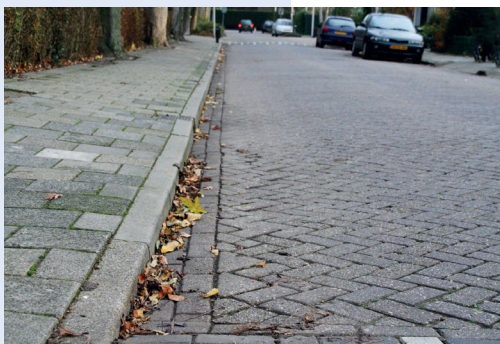
**BASIS**

Er ligt in beperkte  
mate fijn zwerfafval en  
veegvuil in goten.

- Max. 20 stuks veegbaar fijn zwerfafval per 100 m<sup>1</sup>
  - De bedekking van veegvuil in de goot is max. 20% per 100 m<sup>1</sup>
-

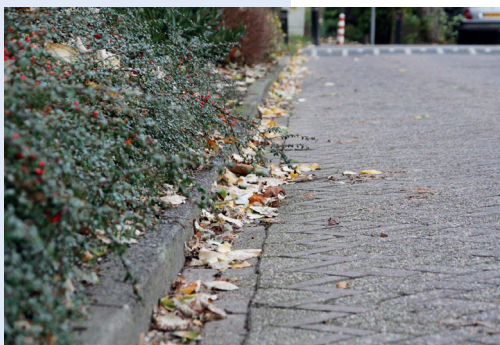
**LAAG**

Er ligt redelijk veel fijn  
zwerfafval en veegvuil in  
de goten.

- Max. 50 stuks veegbaar fijn zwerfafval per 100 m<sup>1</sup>
  - De bedekking van veegvuil in de goot is max. 40% per 100 m<sup>1</sup>
-

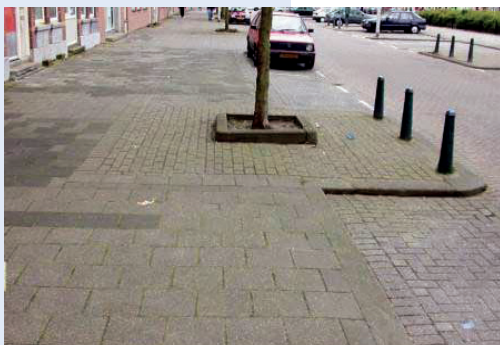
**HOOG**

Er ligt weinig zwerfafval.

- Er liggen max. 3 stuks fijn zwerfafval (1-10cm) per m<sup>2</sup>
  - Er liggen max. 3 stuks grof zwerfafval (>10 cm)
-

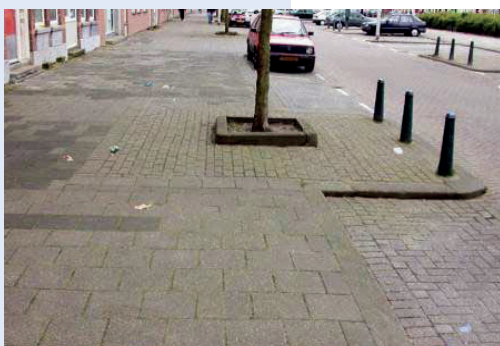
**BASIS**

Er ligt in beperkte mate zwerfafval.

- Er liggen max. 10 stuks fijn zwerfafval (1-10cm) per m<sup>2</sup>
  - Er liggen max. 10 stuks grof zwerfafval (>10 cm)
-

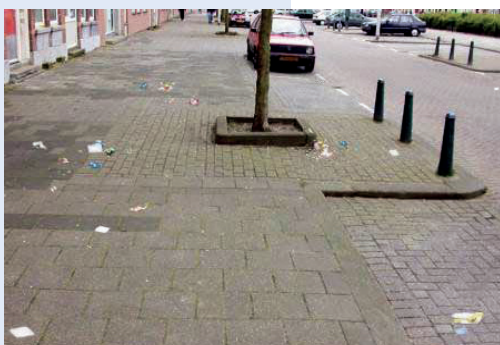
**LAAG**

Er ligt redelijk veel zwerfafval.

- Er liggen max. 25 stuks fijn zwerfafval (1-10cm) per m<sup>2</sup>
  - Er liggen max. 25 stuks grof zwerfafval (>10 cm)
-

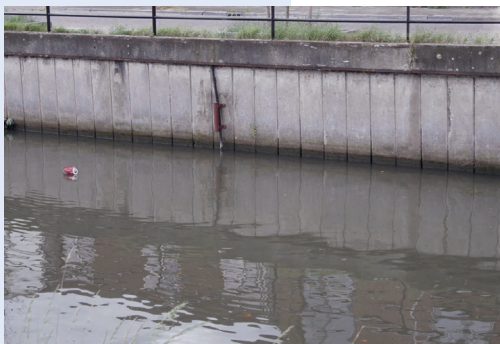
**HOOG**

Drijfvuil in het water en tegen de oever komt weinig voor.

- Er zijn max. 2 stuks drijfvuil in het water (los van oever)
  - Er zijn max. 5 stuks drijfvuil tegen de oever
-

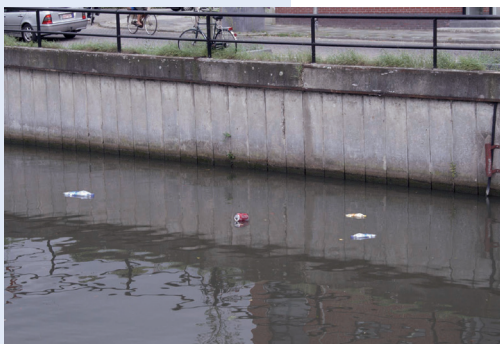
**BASIS**

Drijfvuil in het water en tegen de oever komt in beperkte mate voor.

- Er zijn max. 4 stuks drijfvuil in het water (los van oever)
  - Er zijn max. 10 stuks drijfvuil tegen de oever
-

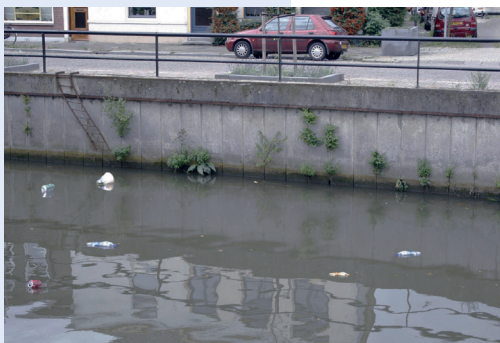
**LAAG**

Drijfvuil in het water en tegen de oever komt redelijk veel voor.

- Er zijn max. 6 stuks drijfvuil in het water (los van oever)
  - Er zijn max. 15 stuks drijfvuil tegen de oever
-

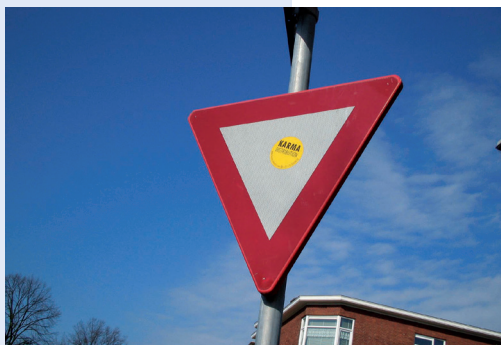
**HOOG**

De bebording en het meubilair is beplakt met een enkele kleine sticker en is niet beklad. Er is weinig bevuiling door aanslag.

- De mate van beplakking/graffiti is max. 2% per object
  - De beplakking of graffiti is niet racistisch of aanstootgevend
  - De mate van aanslag is max. 5% per object
-

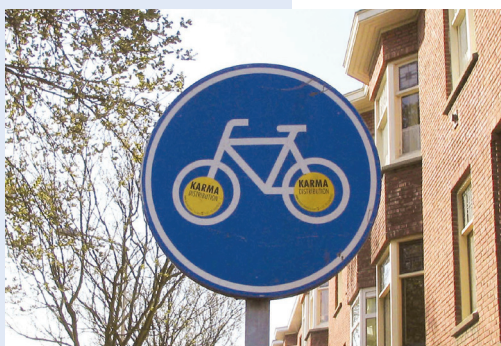
**BASIS**

De bebording en het meubilair is beplakt door grotere stickers of affiches of is beklad met een kleine tekening. Er is in beperkte mate bevuiling door aanslag.

- De mate van beplakking/graffiti is max. 5% per object
  - De beplakking of graffiti is niet racistisch of aanstootgevend
  - De mate van aanslag is max. 10% per object
-

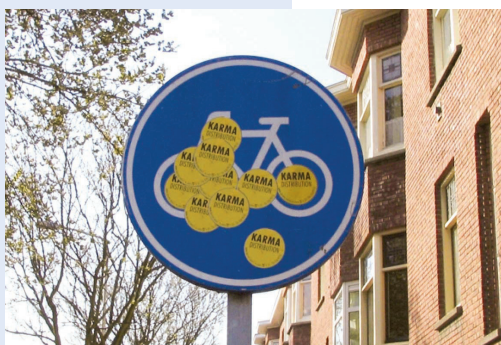
**LAAG**

De bebording of het meubilair is voor een groot deel beplakt door een affiche/affiches of is beklad met een tekening. Er is redelijk veel bevuiling door aanslag.

- De mate van beplakking/graffiti is max. 10% per object
  - De beplakking of graffiti is niet racistisch of aanstootgevend
  - De mate van aanslag is max. 20% per object
-

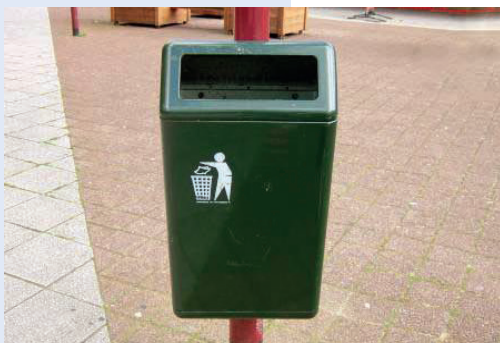
**HOOG**

De afvalbak is voor minder dan de helft vol en heeft geen afval dat uitsteekt.

- De vullingsgraad is max. 40% per afvalbak
  - Zwerfafval rondom de afvalbak komt niet voor
-

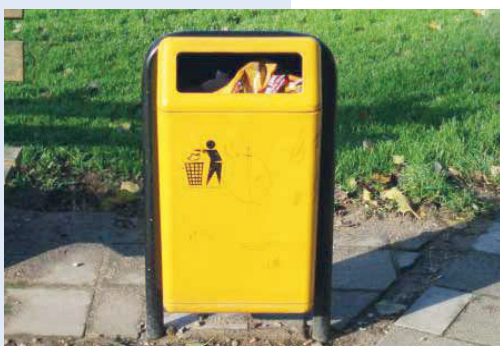
**BASIS**

De afvalbak is niet vol en heeft geen afval dat uitsteekt.

- De vullingsgraad is max. 80% per afvalbak
  - Zwerfafval rondom de afvalbak komt niet voor
-

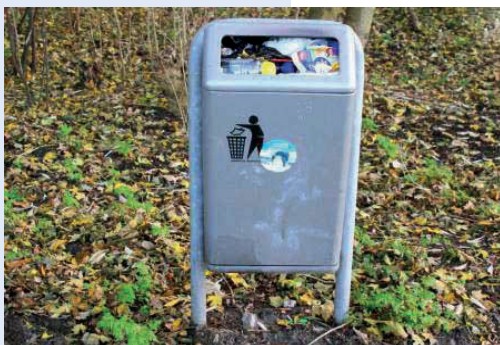
**LAAG**

De afvalbak is nagenoeg vol en heeft geen afval dat uitsteekt.

- De vullingsgraad is 100% per afvalbak
  - Zwerfafval rondom de afvalbak komt niet voor
-

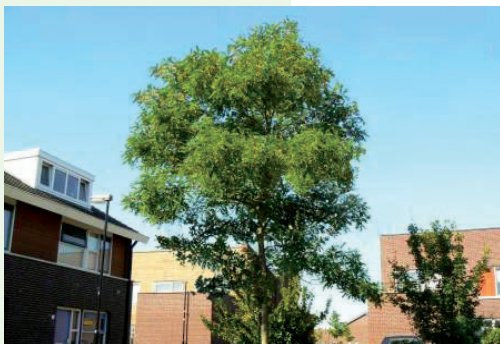
**HOOG**

De boom is gezond en levenskrachtig. Snoeiachterstanden en (dode) takken die problemen veroorzaken komen niet voor. De vrije doorgang wordt niet belemmerd. Wortel- en stamopschot is weinig aanwezig.

- Schade aan de stam is max. 0,02 m<sup>2</sup> per boom
  - Schade aan het worteloppervlak is max. 10% per boom
  - De boompaal geeft voldoende steun
  - De vrije doorrijhoogte is voldoende, er is geen belemmering door takken
  - Max. 20% van de boomspiegel is bedekt door wortelopschot
  - Max. 5% van het stamoppervlak is bedekt door stamopschot
  - De gemiddelde lengte van opschot is max. 20 cm per boom
-

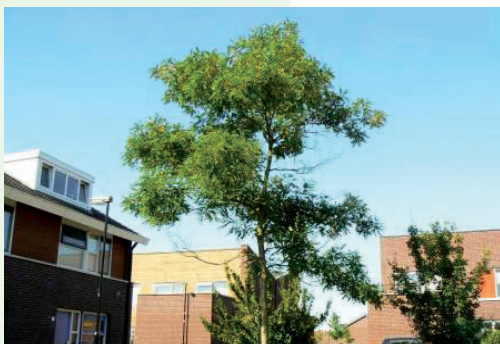
**BASIS**

De boom is gezond en redelijk levenskrachtig. Snoeiachterstanden en (dode) takken die problemen veroorzaken komen niet voor. De vrije doorgang wordt in geringe mate belemmerd. Wortel- en stamopschot is in beperkte mate aanwezig.

- Schade aan de stam is max. 0,05 m<sup>2</sup> per boom
  - Schade aan het worteloppervlak is max. 20% per boom
  - De boompaal geeft voldoende steun
  - De vrije doorrijhoogte is voldoende, er is geringe belemmering door takken
  - Max. 50% van de boomspiegel is bedekt door wortelopschot
  - Max. 25% van het stamoppervlak is bedekt door stamopschot
  - De gemiddelde lengte van opschot is max. 50 cm per boom
-

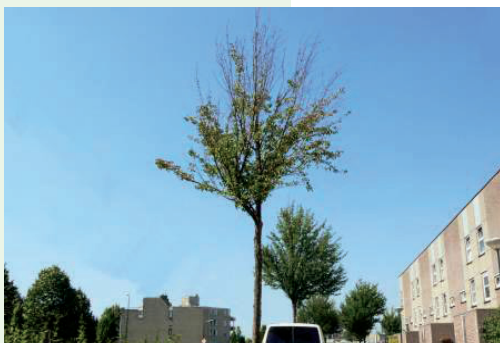
**LAAG**

De boom is niet gezond en nauwelijks levenskrachtig. Snoeiachterstanden en (dode) takken die problemen veroorzaken komen niet voor. De vrije doorgang wordt regelmatig belemmerd. Wortel- en stamopschot en schade is redelijk veel aanwezig.

- Schade aan de stam is max 0,10 m<sup>2</sup> per boom
  - Schade aan zichtbaar worteloppervlak is max. 30% per boom
  - De boompaal geeft voldoende steun
  - De vrije doorrijhoogte is matig, er is regelmatig belemmering door takken
  - Meer dan 50% van de boomspiegel is bedekt door wortelopschot
  - Max. 50% van het stamoppervlak is bedekt door stamopschot
  - De gemiddelde lengte van opschot is max. 100 cm per boom
-

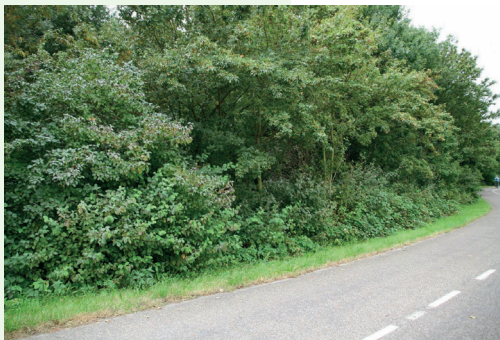
**HOOG**

Het bosplantsoen voldoet aan het streefbeeld en vertoont weinig snoei- en/of dunningsachterstanden. De bomen en struiken zijn vitaal met een dichte struiklaag.

- De struiklaag is volledig gesloten
  - De lengte van ongewenste scheuten/ opslag is max. 80 cm
  - Er zijn geen takken in de vrije doorgang
  - De dunningsachterstand is max. 5%
-

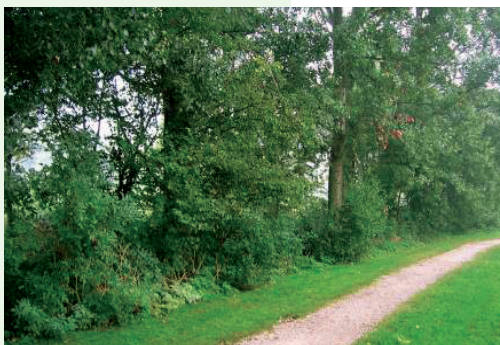
**BASIS**

Het bosplantsoen voldoet grotendeels aan het streefbeeld en vertoont in beperkte mate snoei- en/of dunningsachterstanden. De bomen en struiken zijn redelijk vitaal en de struiklaag is grotendeels volledig.

- De struiklaag is grotendeels gesloten
  - De lengte van ongewenste scheuten/ opslag is max. 150 cm
  - Er zijn geen takken in de vrije doorgang
  - De dunningsachterstand is max. 15%
-

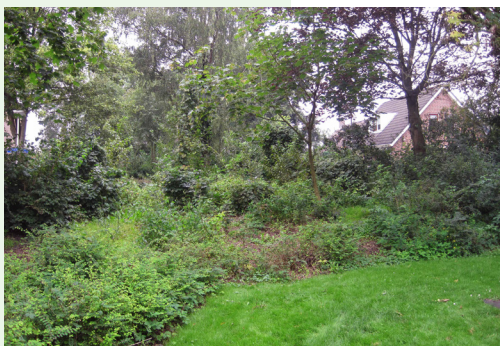
**LAAG**

Het bosplantsoen grotendeels niet aan het streefbeeld en vertoont grote snoei- en/of dunningsachterstanden. De bomen en struiken zijn niet vitaal en de struikenlaag is onvolledig.

- De struiklaag is niet gesloten
  - De lengte van ongewenste scheuten/ opslag is max. 250 cm
  - Er zijn geen takken in de vrije doorgang
  - De dunningsachterstand is max. 25%
-

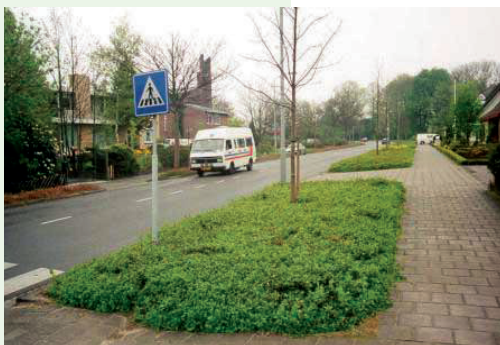
**HOOG**

De heesters zijn vitaal, volledig en hebben weinig schade. Snoeiachterstanden komen weinig voor en de rand van de verharding of het gras is goed zichtbaar.

- De gemiddelde lengte van overgroei is max. 10 cm
  - De lengte van ongewenste scheuten en opslag is max. 30 cm
  - Er zijn geen holle heesters
  - Er komen weinig dode takken voor
  - Max. 3% van de beplanting is beschadigd
  - Max. 5% van het oppervlak is kaal
-

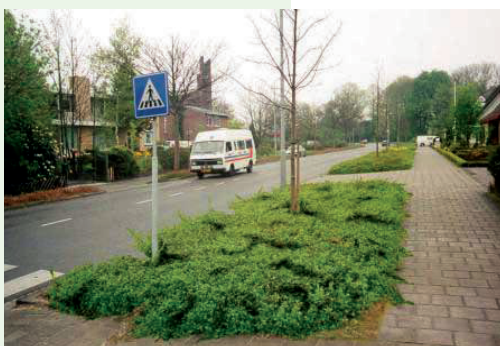
**BASIS**

Heesters zijn redelijk vitaal en volledig en hebben beperkte schade. Snoeiachterstanden komen beperkt voor en de rand van de verharding of het gras is redelijk zichtbaar.

- De gemiddelde lengte van overgroei is max. 25 cm
  - De lengte van ongewenste scheuten en opslag is max. 50 cm
  - De mate van 'holle' heesters is max. 2,5%
  - Er komen in beperkte mate dode takken voor
  - Max. 5% van de beplanting is beschadigd
  - Max. 10% van het oppervlak is kaal
-

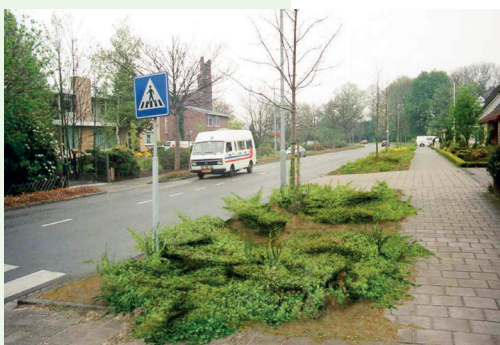
**LAAG**

Heesters zijn matig vitaal en volledig en hebben redelijk veel schade. Snoeiachterstand komen redelijk veel voor en de rand van de verharding of het gras is nauwelijks zichtbaar.

- De gemiddelde lengte van overgroei is max. 40 cm
  - De lengte van ongewenste scheuten en opslag is max. 80 cm
  - De mate van 'holle' heesters is max. 5%
  - Er komen redelijk veel dode takken voor
  - Max. 10% van de beplanting is beschadigd
  - Max. 25% van het oppervlak is kaal
-

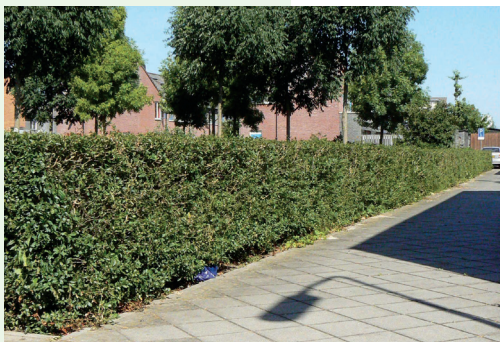
**HOOG**

De strakke lijnen van de haag zijn goed zichtbaar. Er steken weinig uitlopers uit de haag en gaten komen weinig voor.

- De haag is strak gesnoeid
  - De gemiddelde lengte van uitlopers is 10 cm
  - Gaten komen weinig voor
-

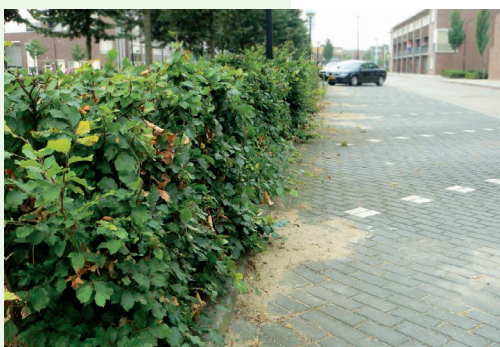
**BASIS**

De strakke lijnen van de haag zijn redelijk zichtbaar. In beperkte mate steken kleine uitlopers uit de haag en komen gaten voor.

- De haag is redelijk strak gesnoeid
  - De gemiddelde lengte van uitlopers is 20 cm
  - Gaten komen in beperkte mate voor
-

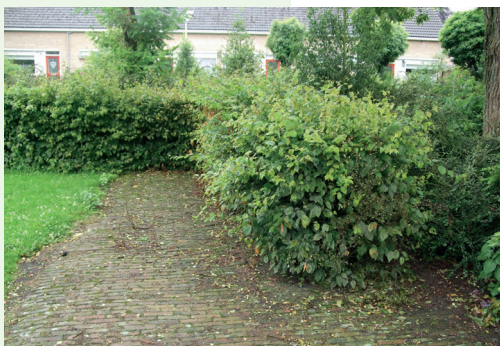
**LAAG**

De strakke lijnen van de haag zijn niet meer zichtbaar. Er steken redelijk veel kleine uitlopers uit de haag en gaten komen redelijk veel voor.

- De haag is niet strak gesnoeid
  - De gemiddelde lengte van uitlopers is 30 cm
  - Gaten komen redelijk veel voor
-

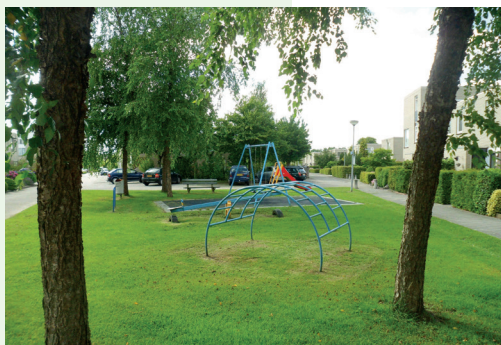
HOOG

Het gazon is kort gemaaid en heeft weinig kale plekken. Grasresten komen incidenteel voor. Rondom obstakels is het gras bijgemaaid en de randen zijn goed zichtbaar.

- Het gras is max. 5 cm hoog
  - Rondom obstakels is het gras max. 7,5 cm hoog
  - Grasresten komen incidenteel voor
  - De gemiddelde lengte van overgroeïend gras is max. 5 cm
  - Er zijn weinig oneffenheden en beschadigingen
  - Max. 5% van het gazon is kaal
-

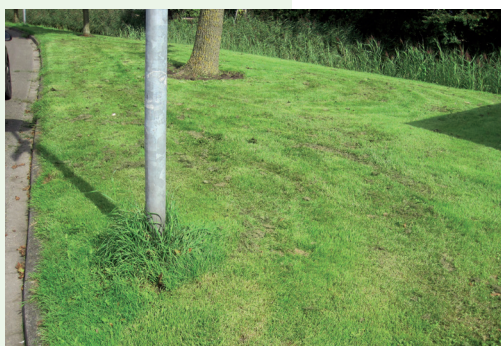
BASIS

Het gazon is redelijk kort gemaaid en heeft in beperkte mate kale plekken. Grasresten komen regelmatig voor. Rondom obstakels is het gras enigszins bijgemaaid en de randen zijn redelijk zichtbaar.

- Het gras is max. 7 cm hoog
  - Rondom obstakels is het gras max. 14 cm hoog
  - Grasresten komen regelmatig voor
  - De gemiddelde lengte van overgroeïend gras is max. 10 cm
  - Er zijn in beperkte mate oneffenheden en beschadigingen
  - Max. 10% van het gazon is kaal
-

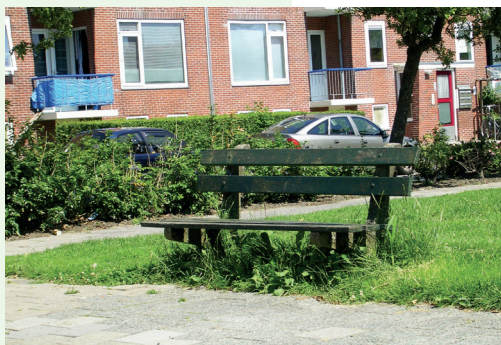
LAAG

Het gazon is redelijk kort gemaaid en heeft redelijk veel kale plekken. Grasresten komen veel voor. Rondom obstakels is het gras niet bijgemaaid en de randen zijn nauwelijks zichtbaar.

- Het gras is max. 7 cm hoog
  - Rondom obstakels is het gras max. 21 cm hoog
  - Grasresten komen veel voor
  - De gemiddelde lengte van overgroeïend gras is max. 25 cm
  - Er zijn redelijk veel oneffenheden en beschadigingen
  - Max. 25% van het gazon is kaal
-

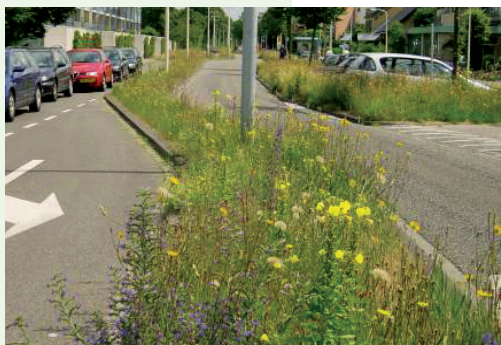
**HOOG**

De vegetatie bestaat uit veel kruidachtige soorten en weinig gras.

- Het gras is max. 40 cm hoog
  - Er komen meer dan 25 kruidachtige soorten per 25m<sup>2</sup> voor
  - De bedekking door glanzende grassen is max. 30% per 25m<sup>2</sup>
  - Het hoogteverschil met de aansluitende verharding is max. 3 cm
-

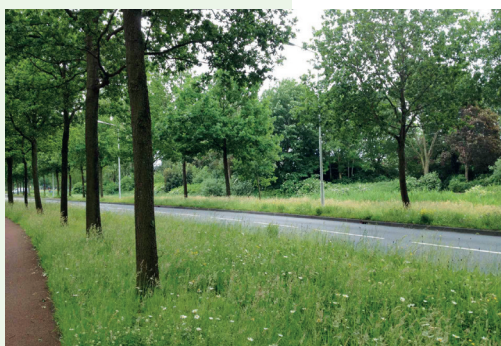
**BASIS**

De vegetatie bestaat uit redelijk veel kruidachtige soorten en gras.

- Het gras is max. 40 cm hoog
  - Er komen meer dan 15 kruidachtige soorten per 25m<sup>2</sup> voor
  - De bedekking door glanzende grassen is max. 50% per 25m<sup>2</sup>
  - Het hoogteverschil met de aansluitende verharding is max. 5 cm
-

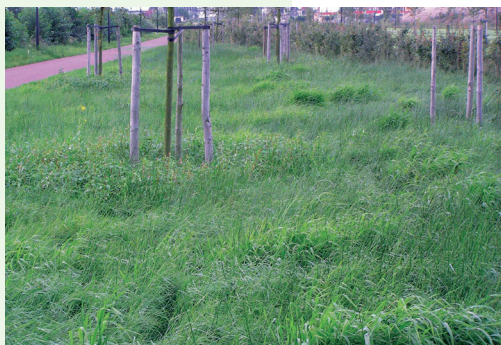
**LAAG**

De vegetatie bestaat uit een paar kruidachtige soorten en veel gras.

- Het gras is max. 40 cm hoog
  - Er komen meer dan 10 kruidachtige soorten per 25m<sup>2</sup> voor
  - De bedekking door glanzende grassen is max. 90% per 25m<sup>2</sup>
  - Het hoogteverschil met de aansluitende verharding is max. 7 cm
-

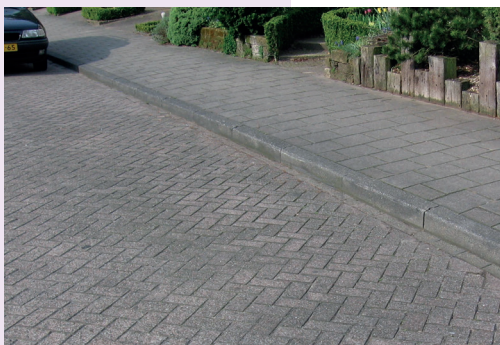
**HOOG**

De verharding is volledig en er zijn nauwelijks beschadigde elementen. Er is lichte opdruk door boomwortels. Spoorvorming en oneffenheden zijn in lichte mate aanwezig. Veiligheidsrisico's en de kans op schadeclaims zijn niet aanwezig.

- Er is max. 1 element beschadigd
  - Er ontbreken geen elementen
  - De opdruk door boomwortels is max. 2 cm
  - Er is lichte spoorvorming aanwezig
  - Er zijn lichte oneffenheden aanwezig
  - Veiligheidsrisico's en de kans op schadeclaims zijn niet aanwezig
  - De CROW waarschuwingsgrens is niet overschreden
-

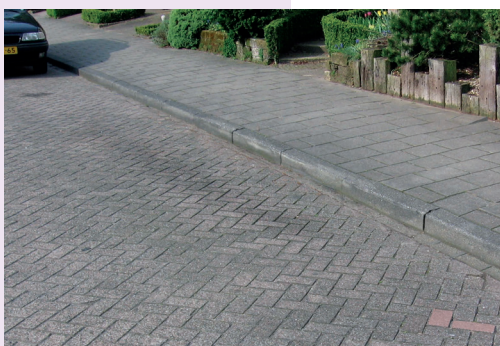
**BASIS**

De verharding is volledig en er zijn hier en daar beschadigde elementen. Er is enige opdruk door boomwortels. Spoorvorming en oneffenheden zijn in beperkte mate aanwezig. De CROW waarschuwingsgrens is overschreden. Veiligheidsrisico's en de kans op schadeclaims zijn aanwezig.

- Er zijn max. 3 elementen beschadigd
  - Er ontbreken geen elementen
  - De opdruk door boomwortels is max. 5 cm
  - Er is in beperkte mate spoorvorming aanwezig
  - Er zijn enige oneffenheden aanwezig
  - Veiligheidsrisico's en kans op schadeclaims zijn aanwezig
  - De CROW waarschuwingsgrens is overschreden
-

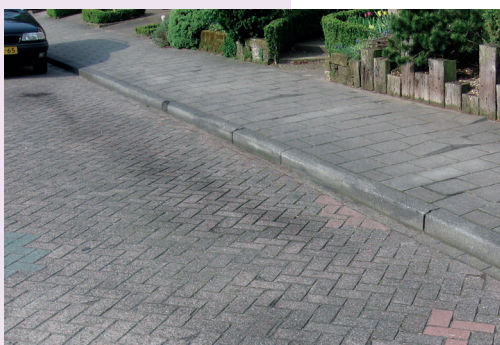
**LAAG**

Er ontbreken incidenteel elementen en er zijn regelmatig beschadigde elementen. Er is aanzienlijke opdruk door boomwortels. Spoorvorming en oneffenheden zijn in aanzienlijke mate aanwezig. De CROW richtlijn is overschreden. Veiligheidsrisico's en de kans op schadeclaims zijn aanwezig.

- Er zijn max. 5 elementen beschadigd
  - Er ontbreken incidenteel elementen
  - De opdruk door boomwortels is max. 8 cm
  - Er is in aanzienlijke mate spoorvorming aanwezig
  - Er zijn aanzienlijk veel oneffenheden aanwezig
  - Veiligheidsrisico's en kans op schadeclaims zijn aanwezig
  - De CROW richtlijn is overschreden
-

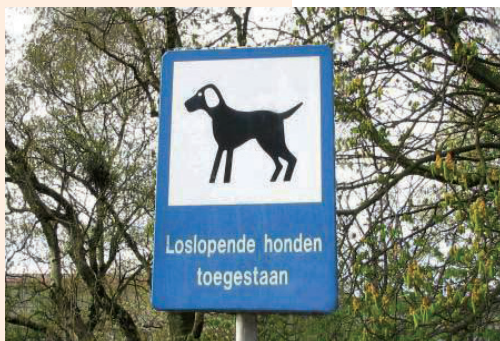
**HOOG**

De dekking van de coating/folie is goed. De bebording mag incidenteel licht verdraaid zijn of heeft weinig deuken, gaten of krassen.

- De dekkingsgraad van de coating/folie is minimaal 98% per bord
  - Max. 2% van het bord heeft deuken en gaten
  - De bebording is volledig
  - De bebording mag incidenteel licht scheef staan
-

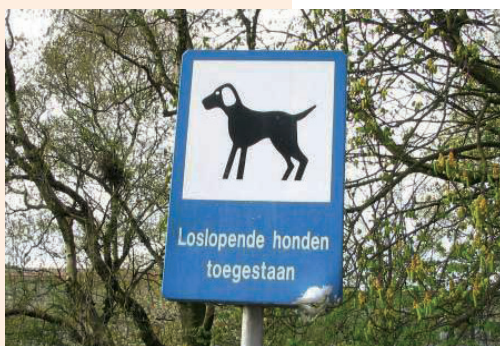
**BASIS**

De dekking van de coating/folie is voldoende. De bebording mag duidelijk verdraaid zijn of heeft in beperkte mate deuken, gaten of krassen.

- De dekkingsgraad van de coating/folie is minimaal 95% per bord
  - Max. 5% van het bord heeft deuken en gaten
  - De bebording is volledig
  - De bebording mag duidelijk scheef staan
-

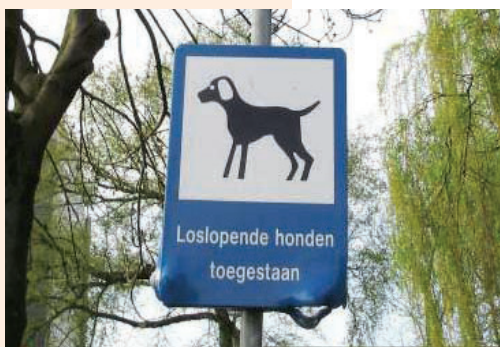
**LAAG**

De dekking van de coating/folie is matig. De bebording mag fors verdraaid zijn of heeft redelijk veel deuken, gaten of krassen.

- De dekkingsgraad van de coating/folie is minimaal 80% per bord
  - Max. 10% van het bord heeft deuken en gaten
  - De bebording is volledig
  - De bebording mag fors scheef staan
-

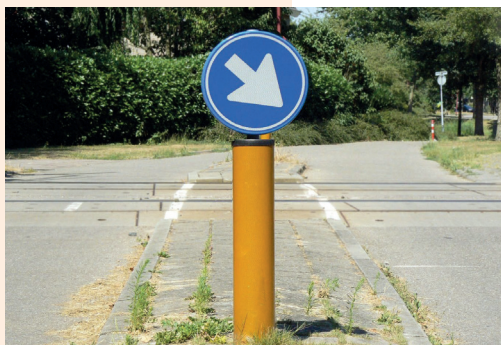
HOOG

De dekking van de coating/folie is goed. Het straatmeubilair mag incidenteel licht scheef staan of heeft weinig deuken, gaten of krassen.

- De dekkingsgraad van de coating/folie is minimaal 98% per geleide-element
  - Max. 2% van het object heeft deuken en gaten
  - Het straatmeubilair mag incidenteel licht scheef staan
-

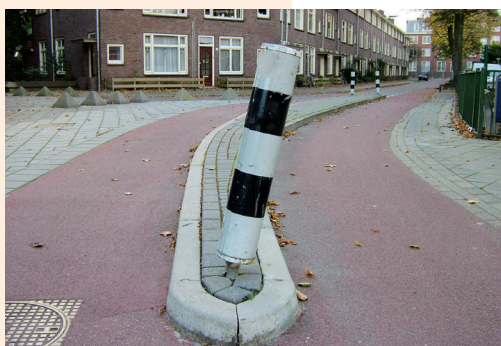
BASIS

De dekking van de coating/folie is voldoende. Het straatmeubilair mag duidelijk scheef staan of heeft in beperkte mate deuken, gaten of krassen.

- De dekkingsgraad van de coating/folie is minimaal 95% per geleide-element
  - Max. 5% van het object heeft deuken en gaten
  - Het straatmeubilair mag duidelijk scheef staan
-

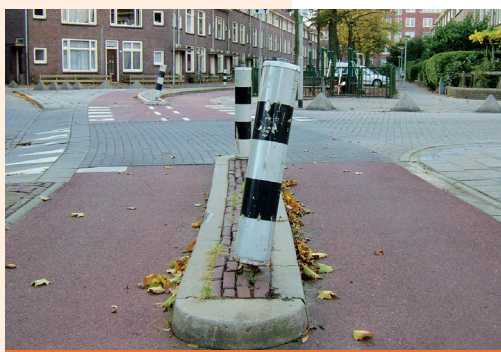
LAAG

De dekking van de coating/folie is matig. Het straatmeubilair mag fors scheef staan of heeft redelijk veel deuken, gaten of krassen.

- De dekkingsgraad van de coating/folie is minimaal 80% per geleide-element
  - Max. 10% van het object heeft deuken en gaten
  - Het straatmeubilair mag fors scheef staan
-

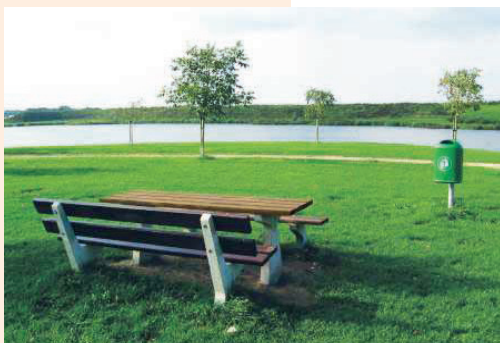
**HOOG**

De dekking van de coating/folie is goed. Het parkmeubilair mag incidenteel licht scheef staan of heeft weinig deuken, gaten of krassen.

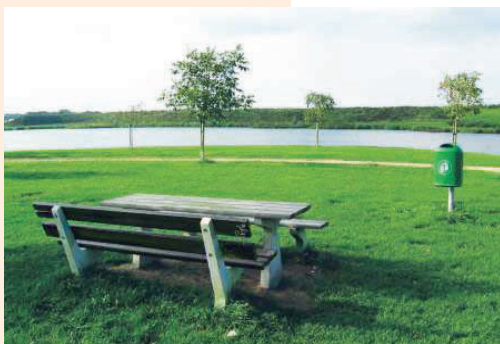
**BASIS**

De dekking van de coating/folie is voldoende. Het parkmeubilair mag duidelijk scheef staan of heeft in beperkte mate deuken, gaten of krassen.

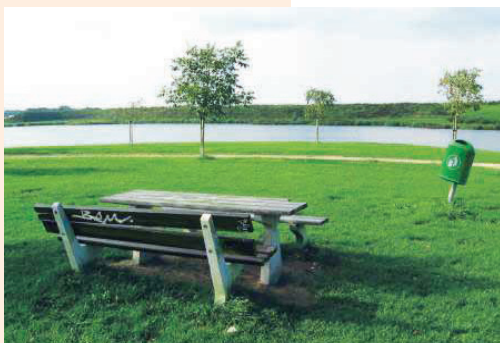
**LAAG**

De dekking van de coating/folie is matig. Het parkmeubilair mag fors scheef staan of heeft redelijk veel deuken, gaten of krassen.

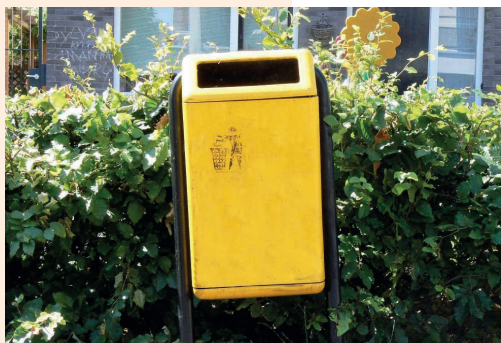
HOOG

De dekking van de coating/folie is goed. De afvalbak mag incidenteel licht scheef staan of heeft weinig deuken, gaten of krassen.

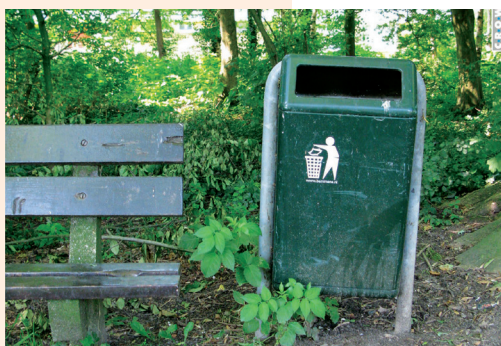
BASIS

De dekking van de coating/folie is voldoende. De afvalbak mag duidelijk scheef staan of heeft in beperkte mate deuken, gaten of krassen.

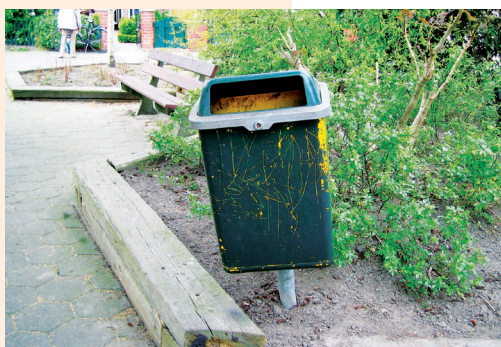
LAAG

De dekking van de coating/folie is matig. De afvalbak mag fors scheef staan of heeft redelijk veel deuken, gaten of krassen.
