# PLANTOELICHTING

## Het ontwerp

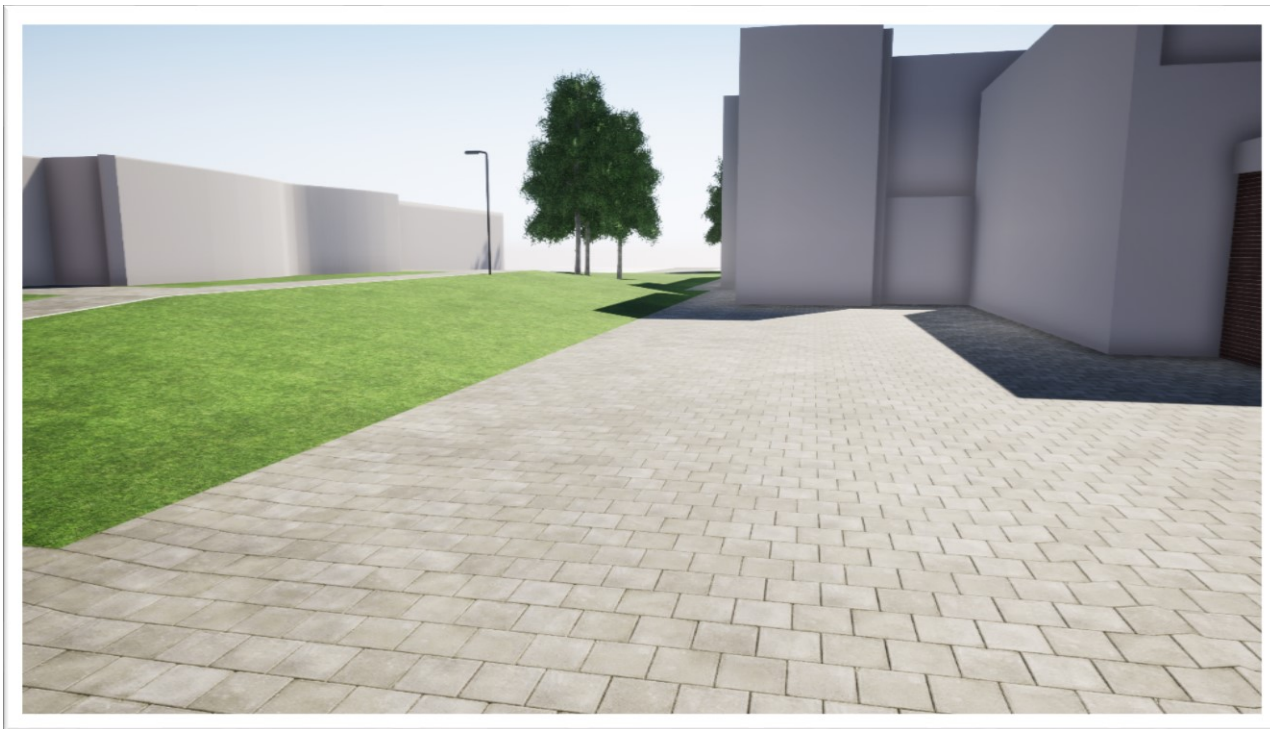
Afbeelding 11 artist impressie huidige situatie openbare rest ruimte

Naast het plein ligt tussen het buurthuis, de school en het kinderdagverblijf nog een verharde openbare restruimte. Deze ruimte wordt gebruikt om op te spelen. Ook deze restruimte heeft een wat verloren uitstraling

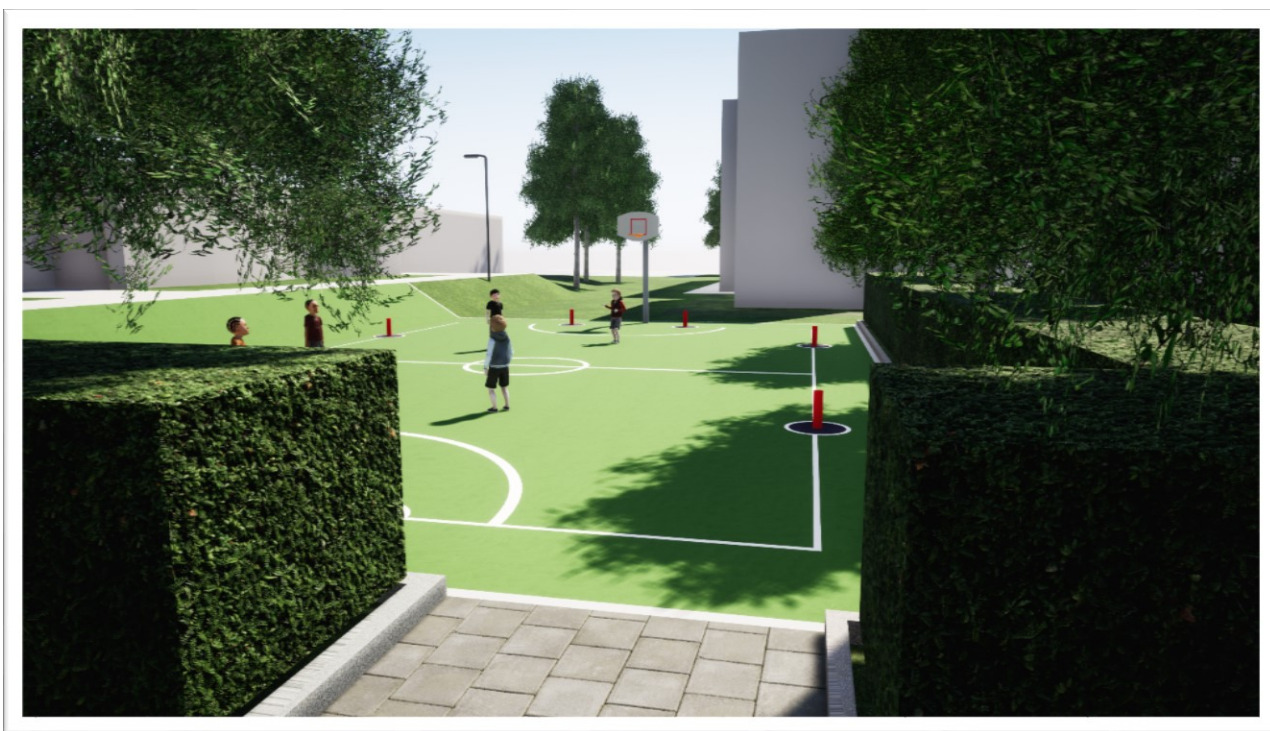
Afbeelding 12 artist impressie toekomstige situatie kunstgras sportveldje

De openbare restruimte tussen het buurthuis, de school en het kinderdagverblijf wordt ingericht als sportveldje met groen kunstgras. Dit sportveldje is ter vervanging van het oude basketbalveld dat op het plein lag. De plek krijgt nu een door de buurt en scholen gewenste invulling waarbij rekening is gehouden met de doelgroep (kinderen tot 12 jaar) maar ook met de omwonenden. Zo komen er pingelpaaltjes i.p.v. een voetbaldoel en één kleinere basketbalpaal.

Het sportveldje is omringd met een beukhaag om de relatie met het plein te versterken maar ook om te voorkomen dat met de bal tegen de muren van het buurthuis wordt geschopt. In de beukhaag komen 5 bomen. Deze bomen geven schaduw op het speelplein en zijn een voortzetting van de bomen die in de haag staan bij het buurthuis.
