# **VERKENNEND BODEMONDERZOEK**

**Heereindsestraat ong., Beek en Donk**

Rapportnummer : 219-BHe-vo-v1

**Opdrachtgever : AROM**

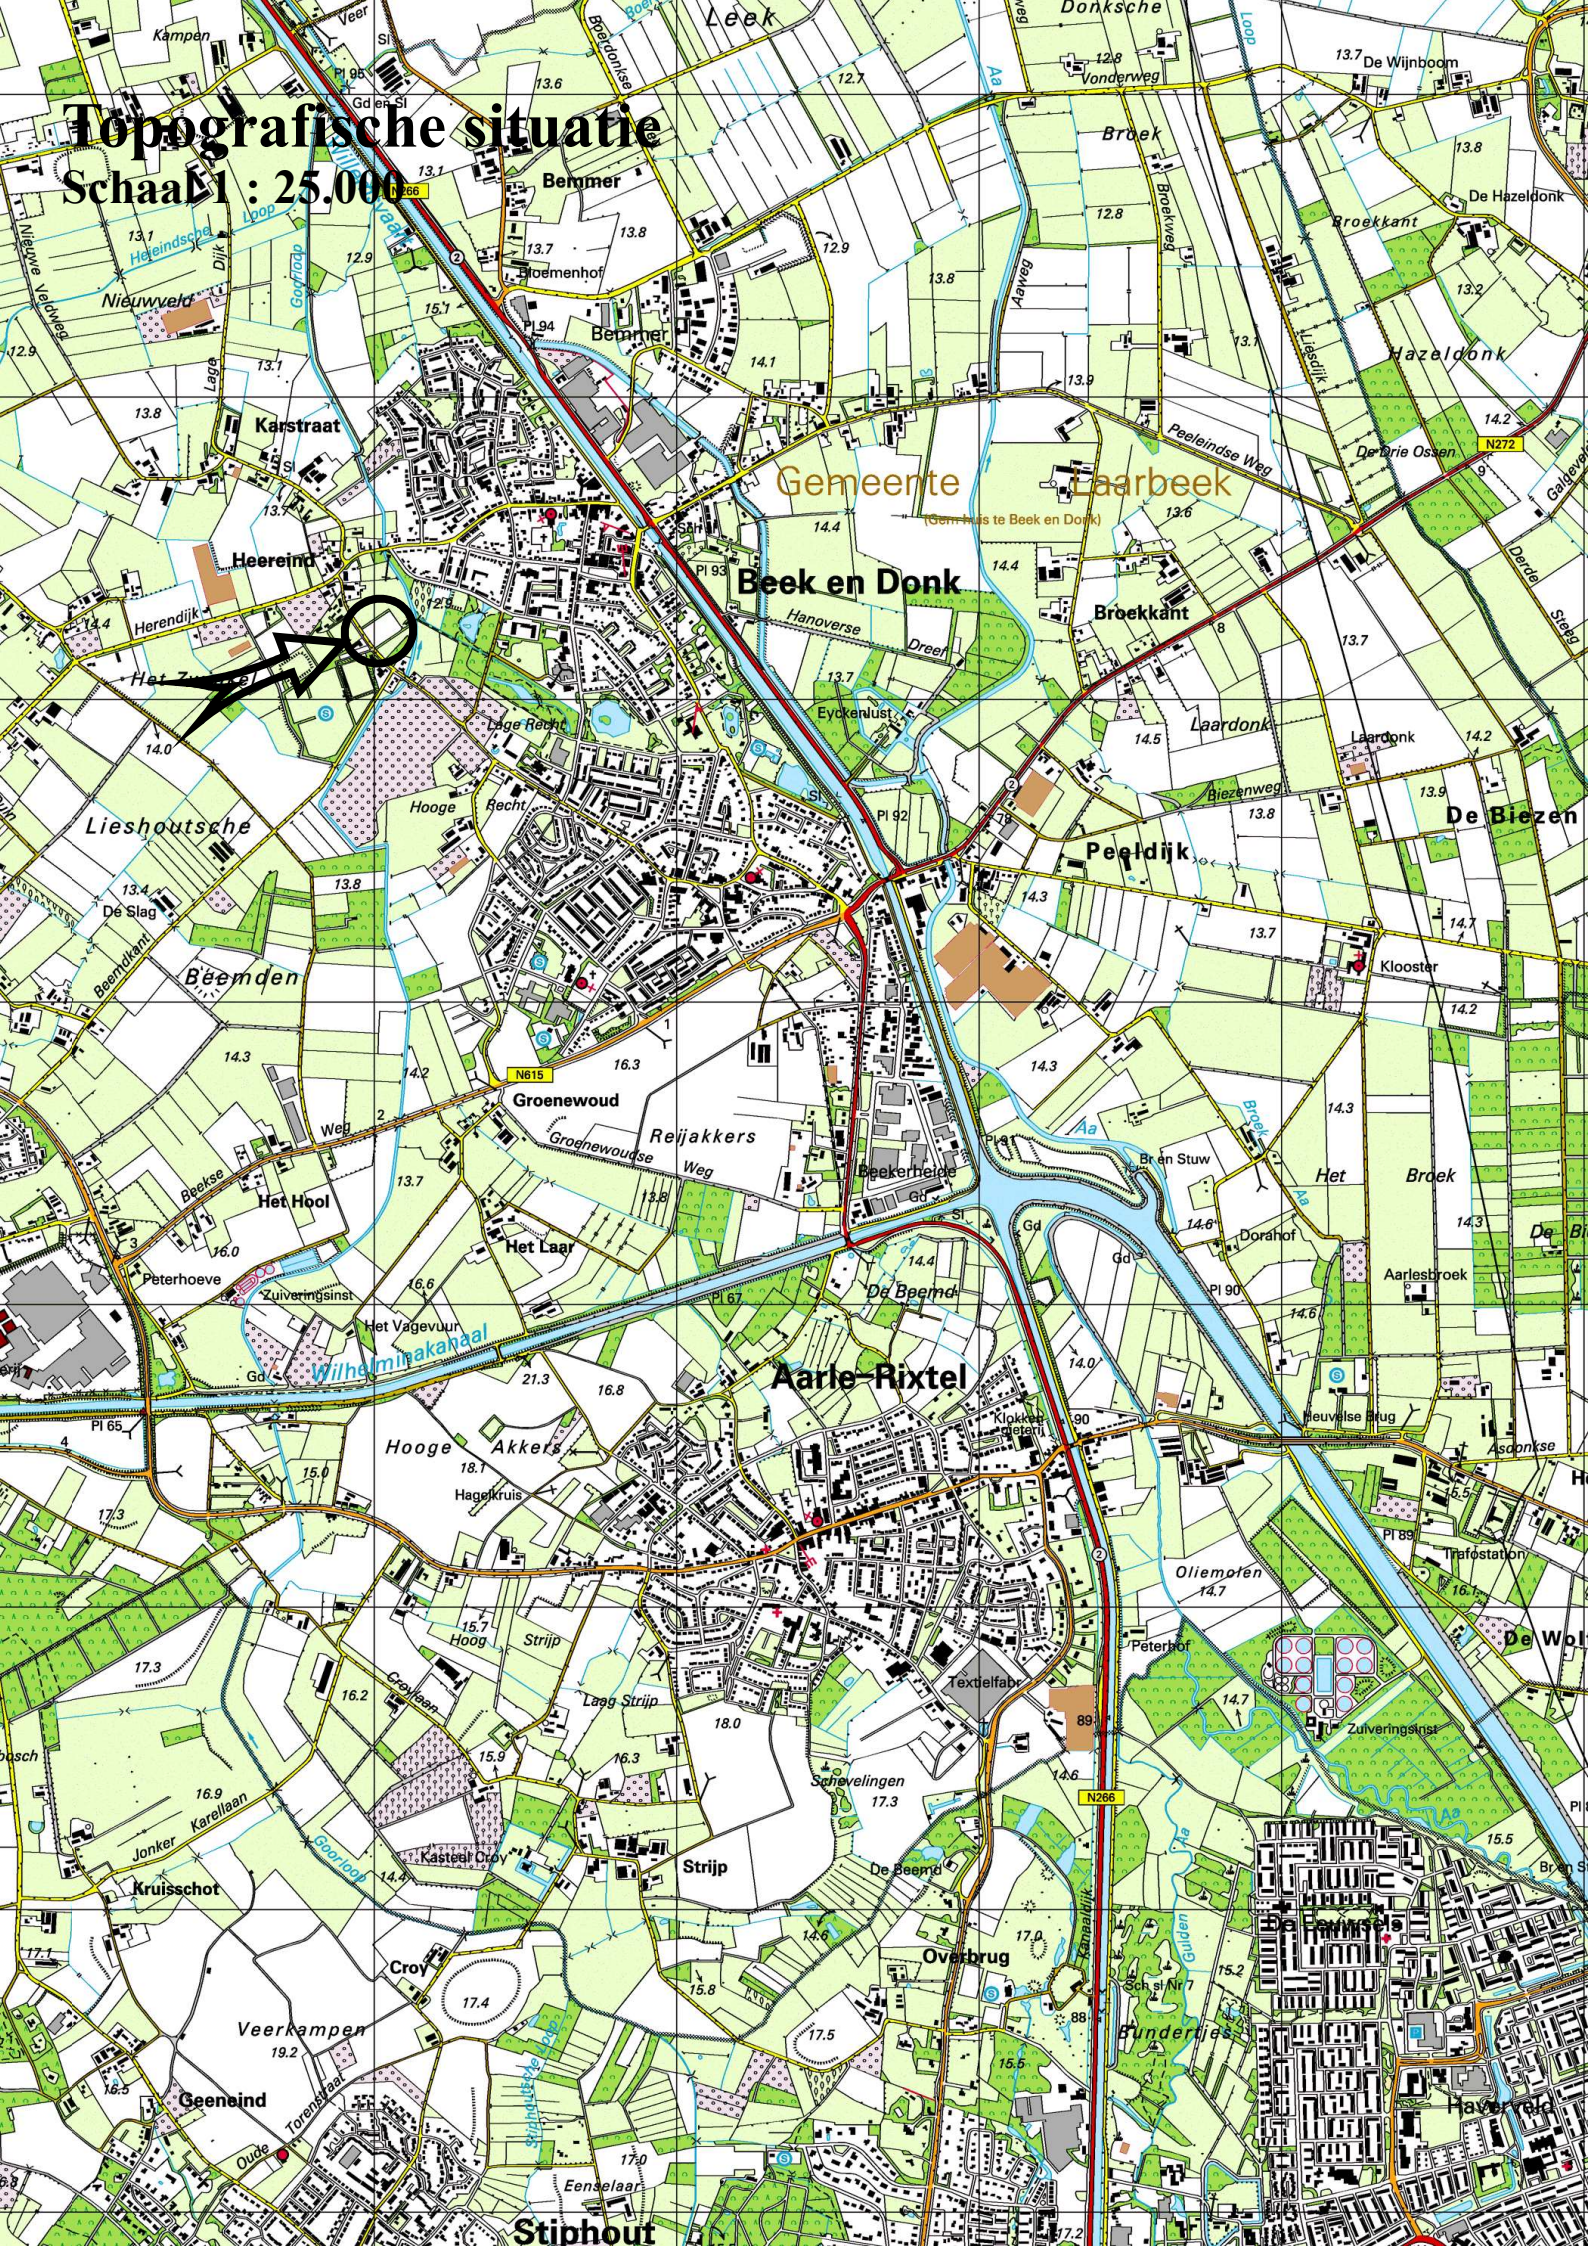
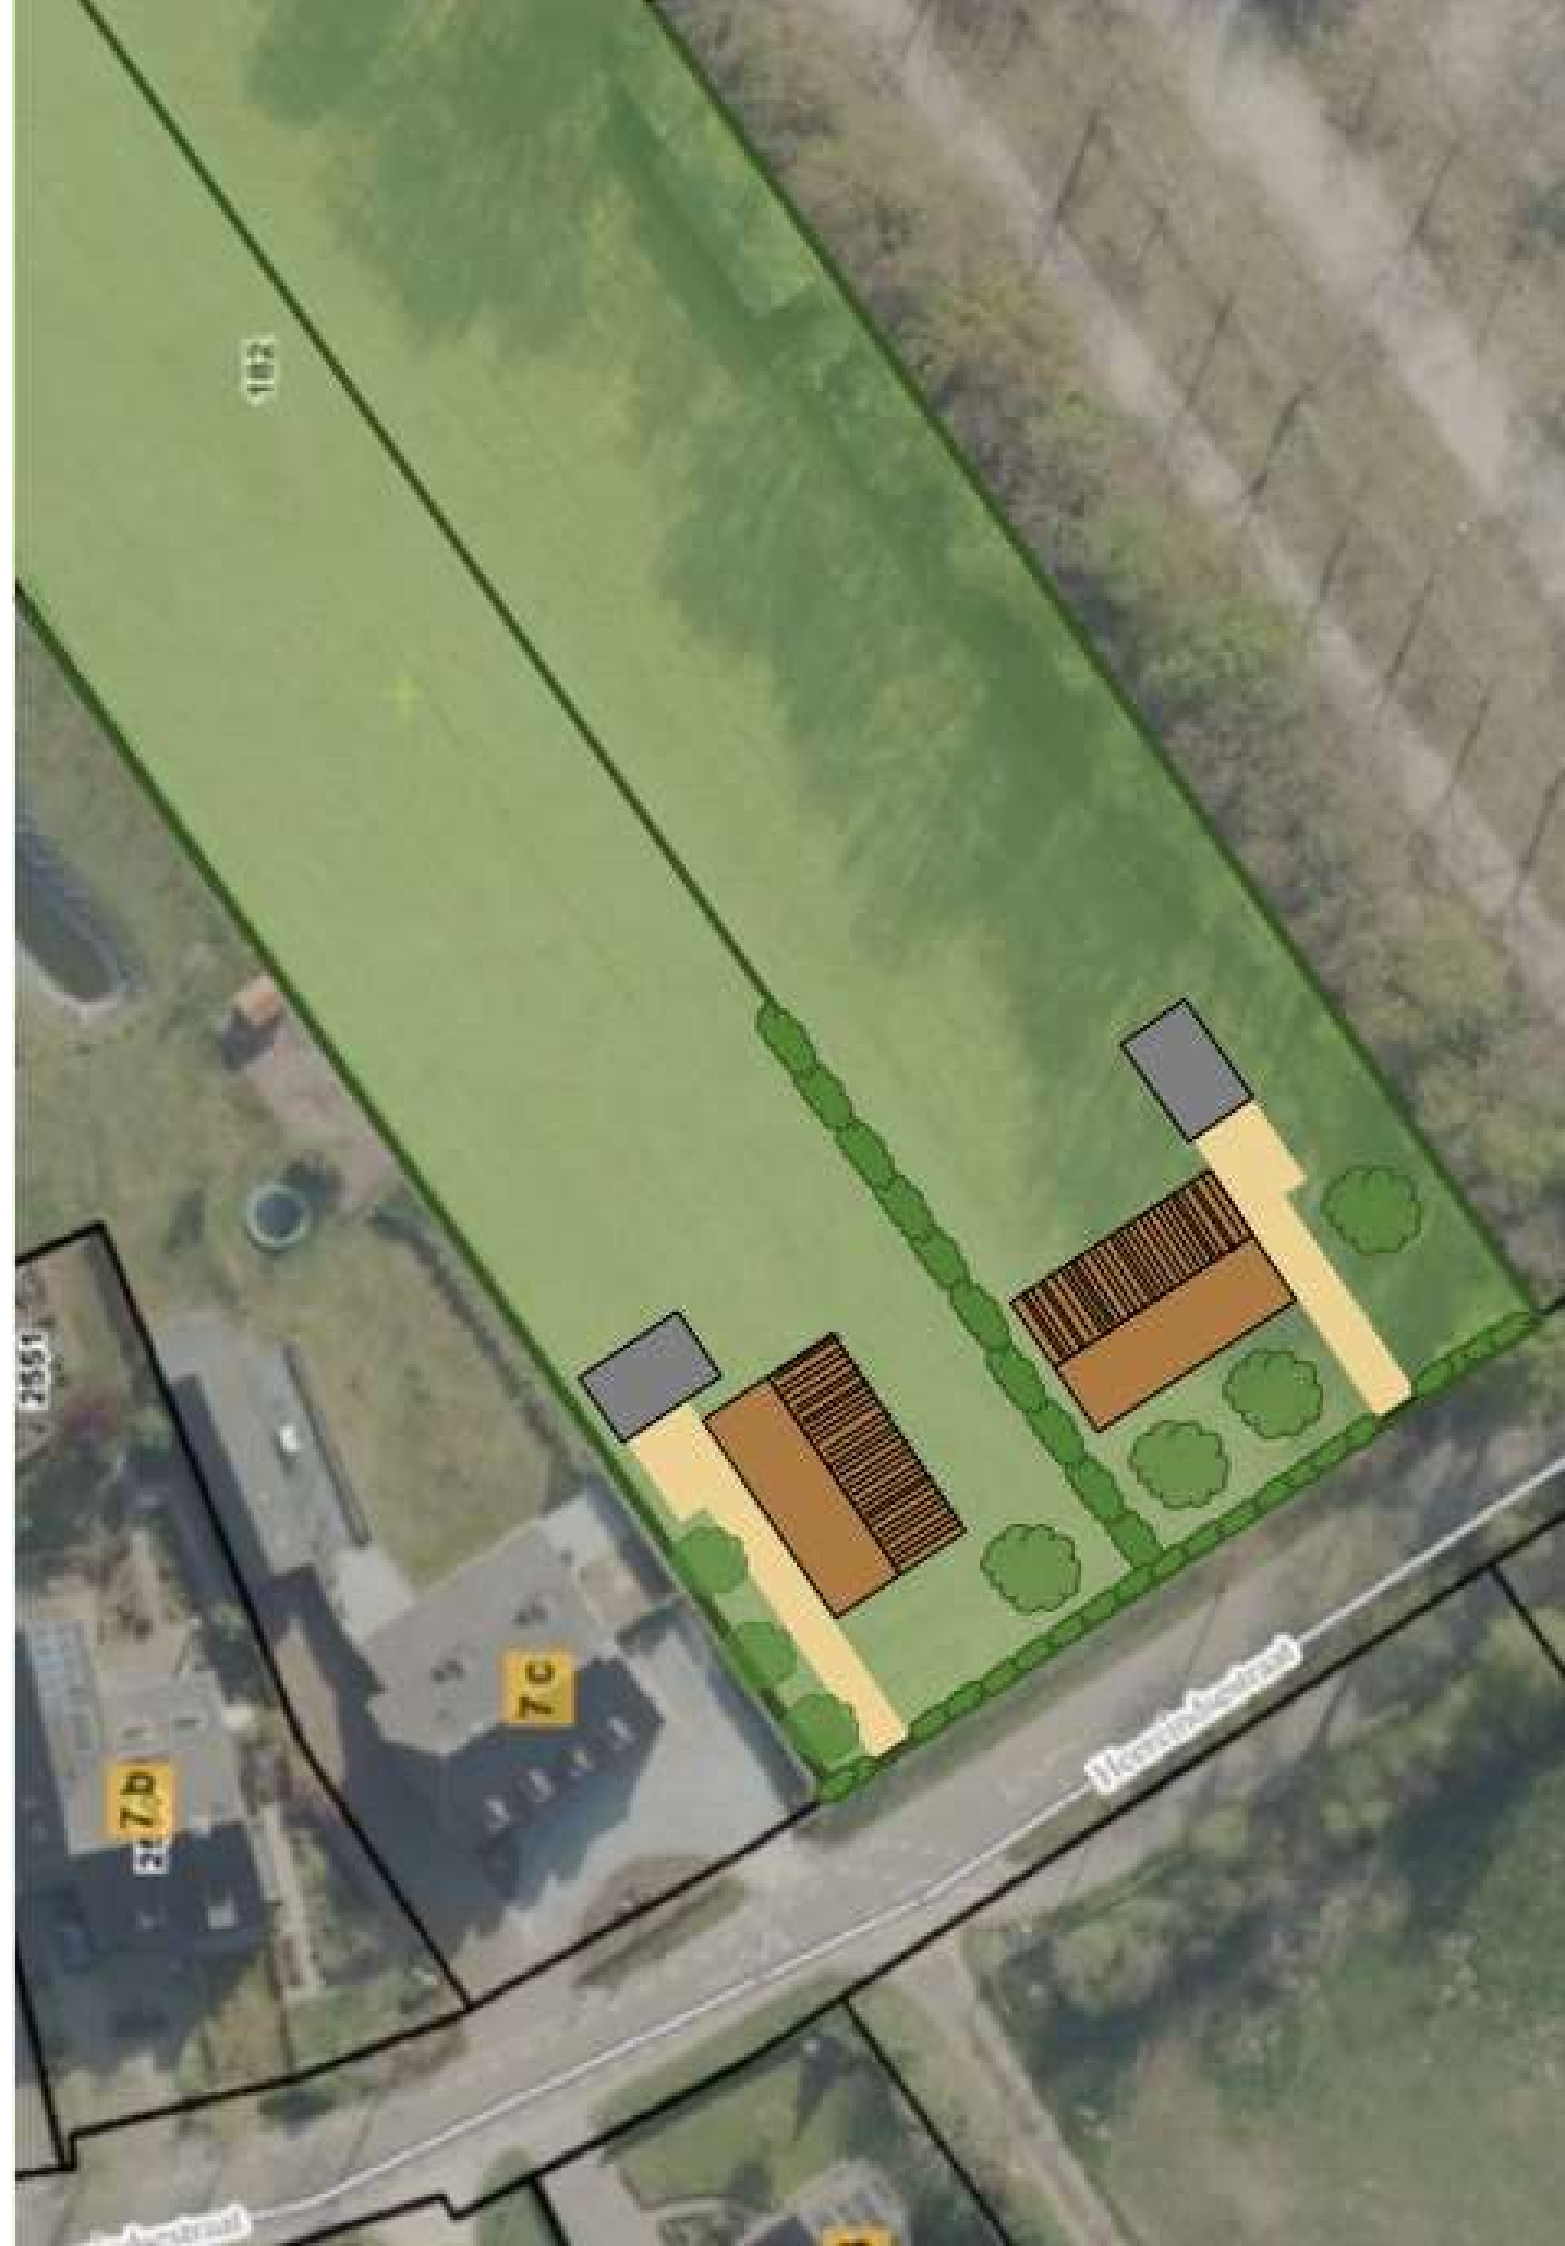
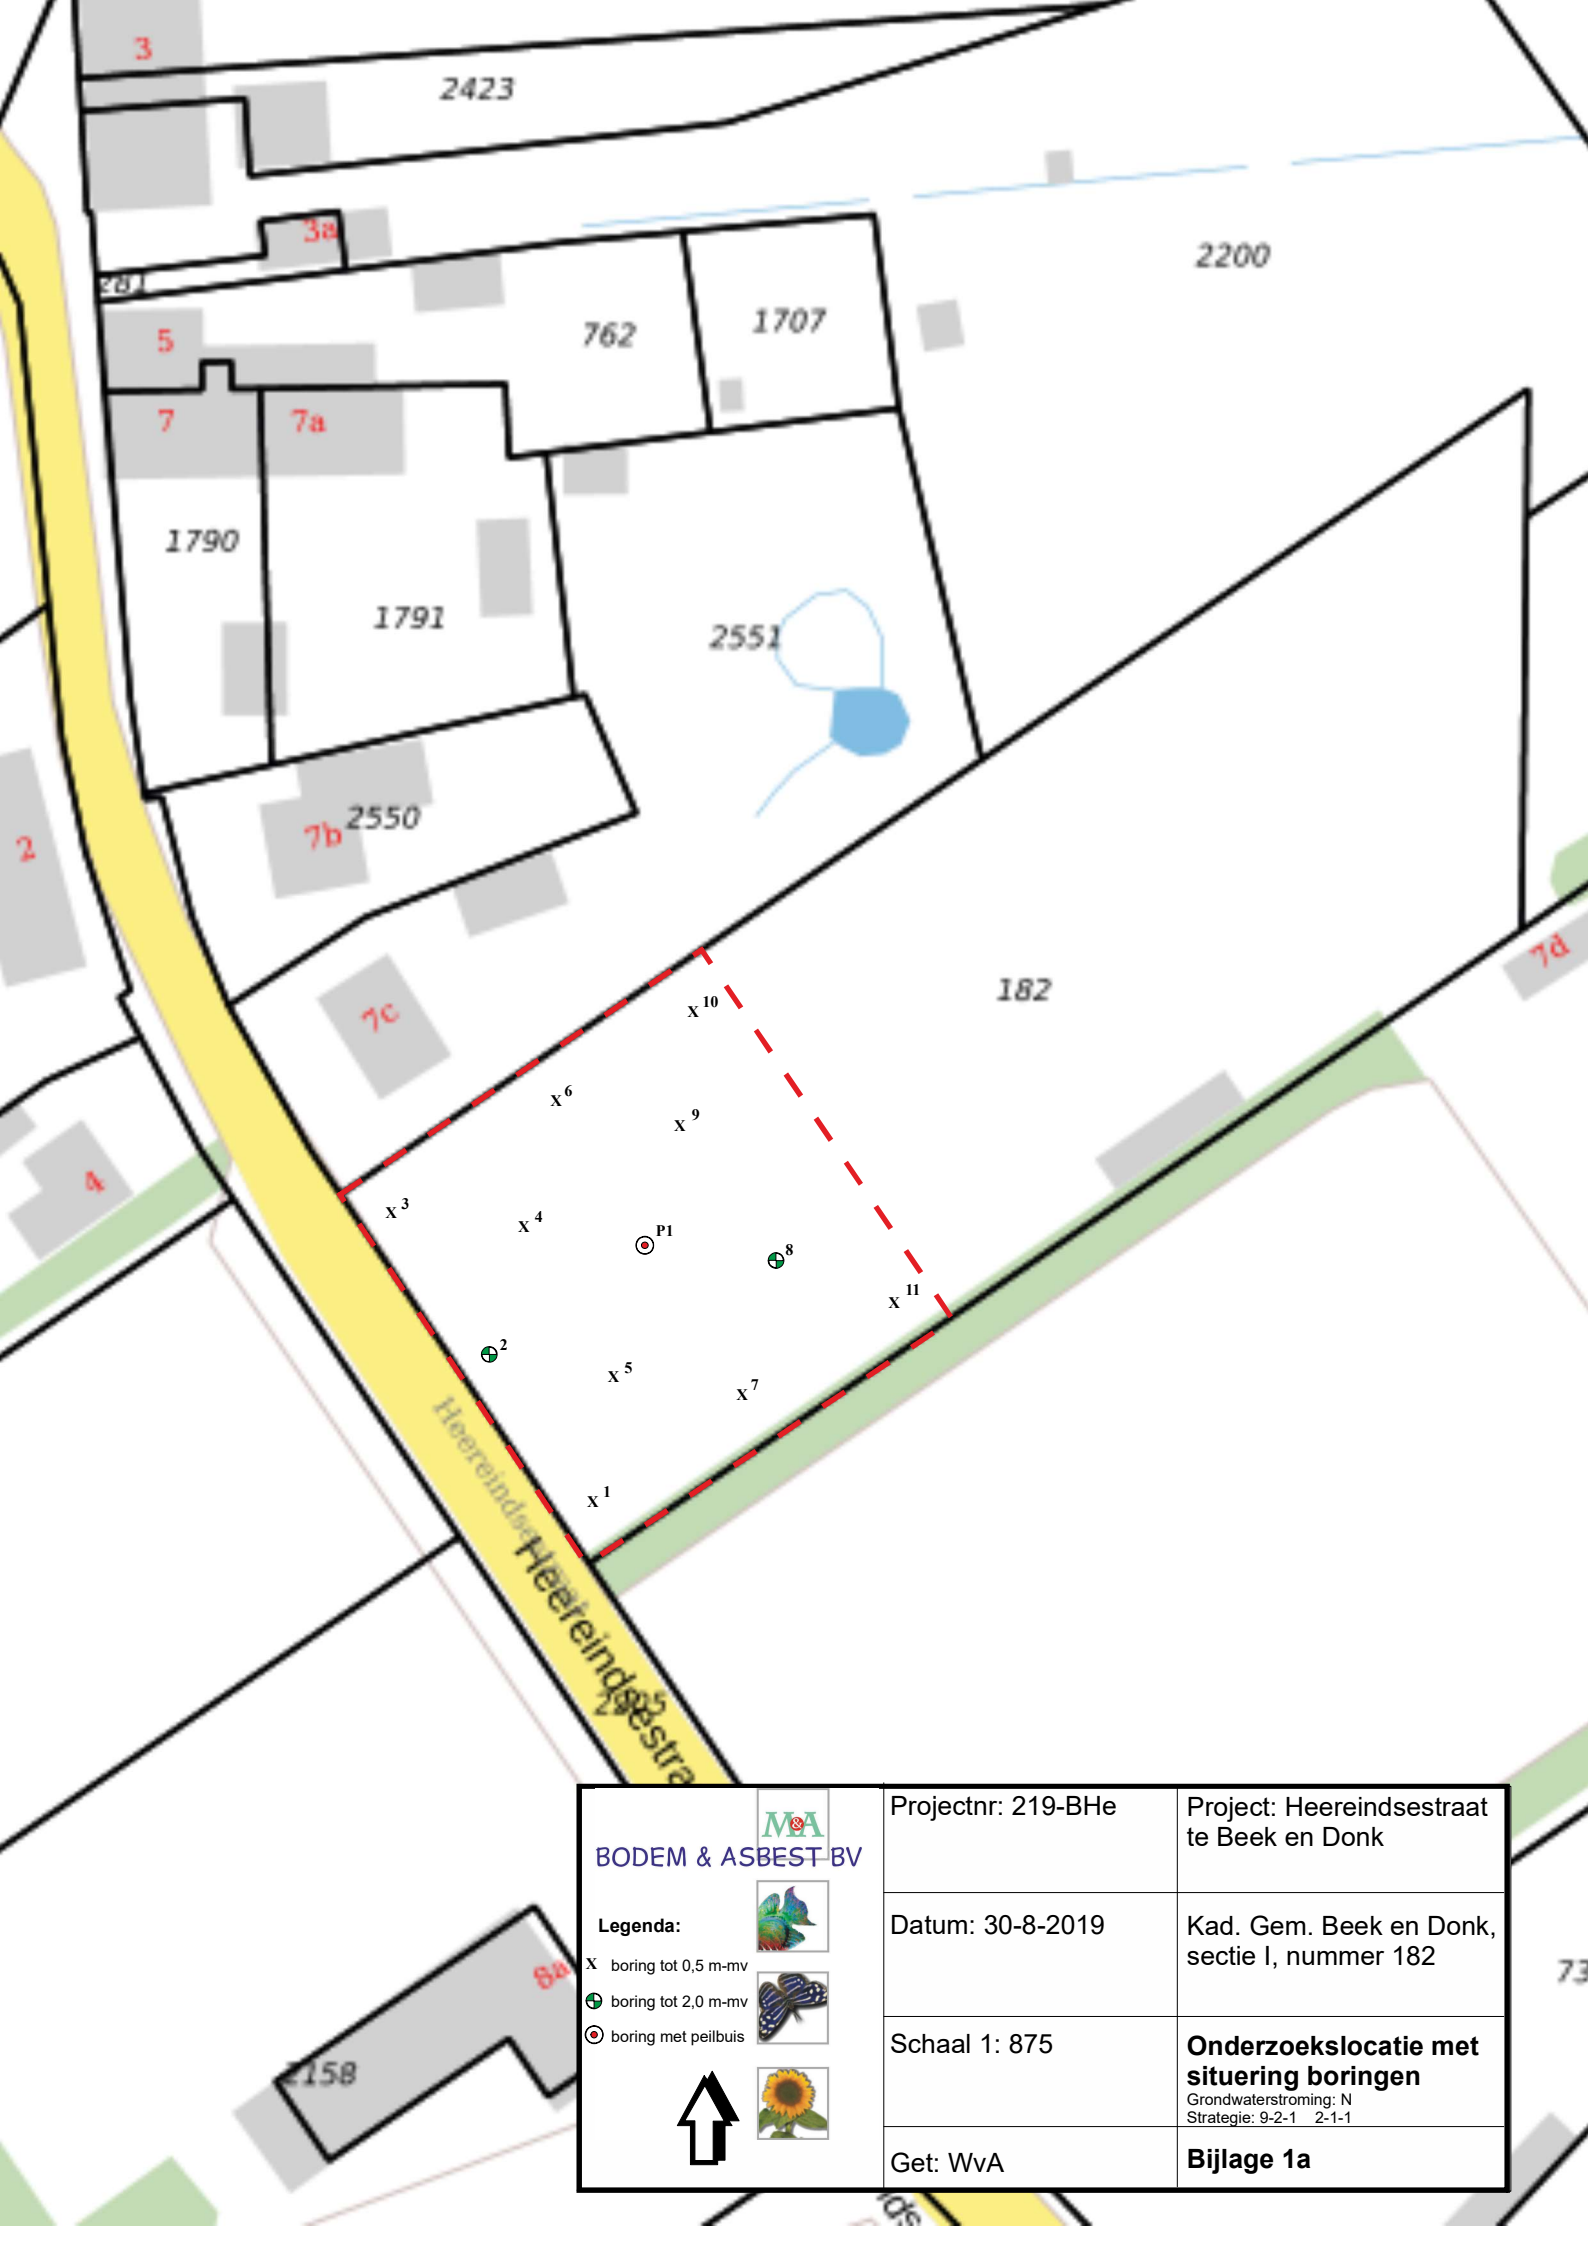
## **Bijlage 1a : Situatie- en boorpunttekening**

De boorpunten zijn aangegeven op de tekening in bijlage 1a.

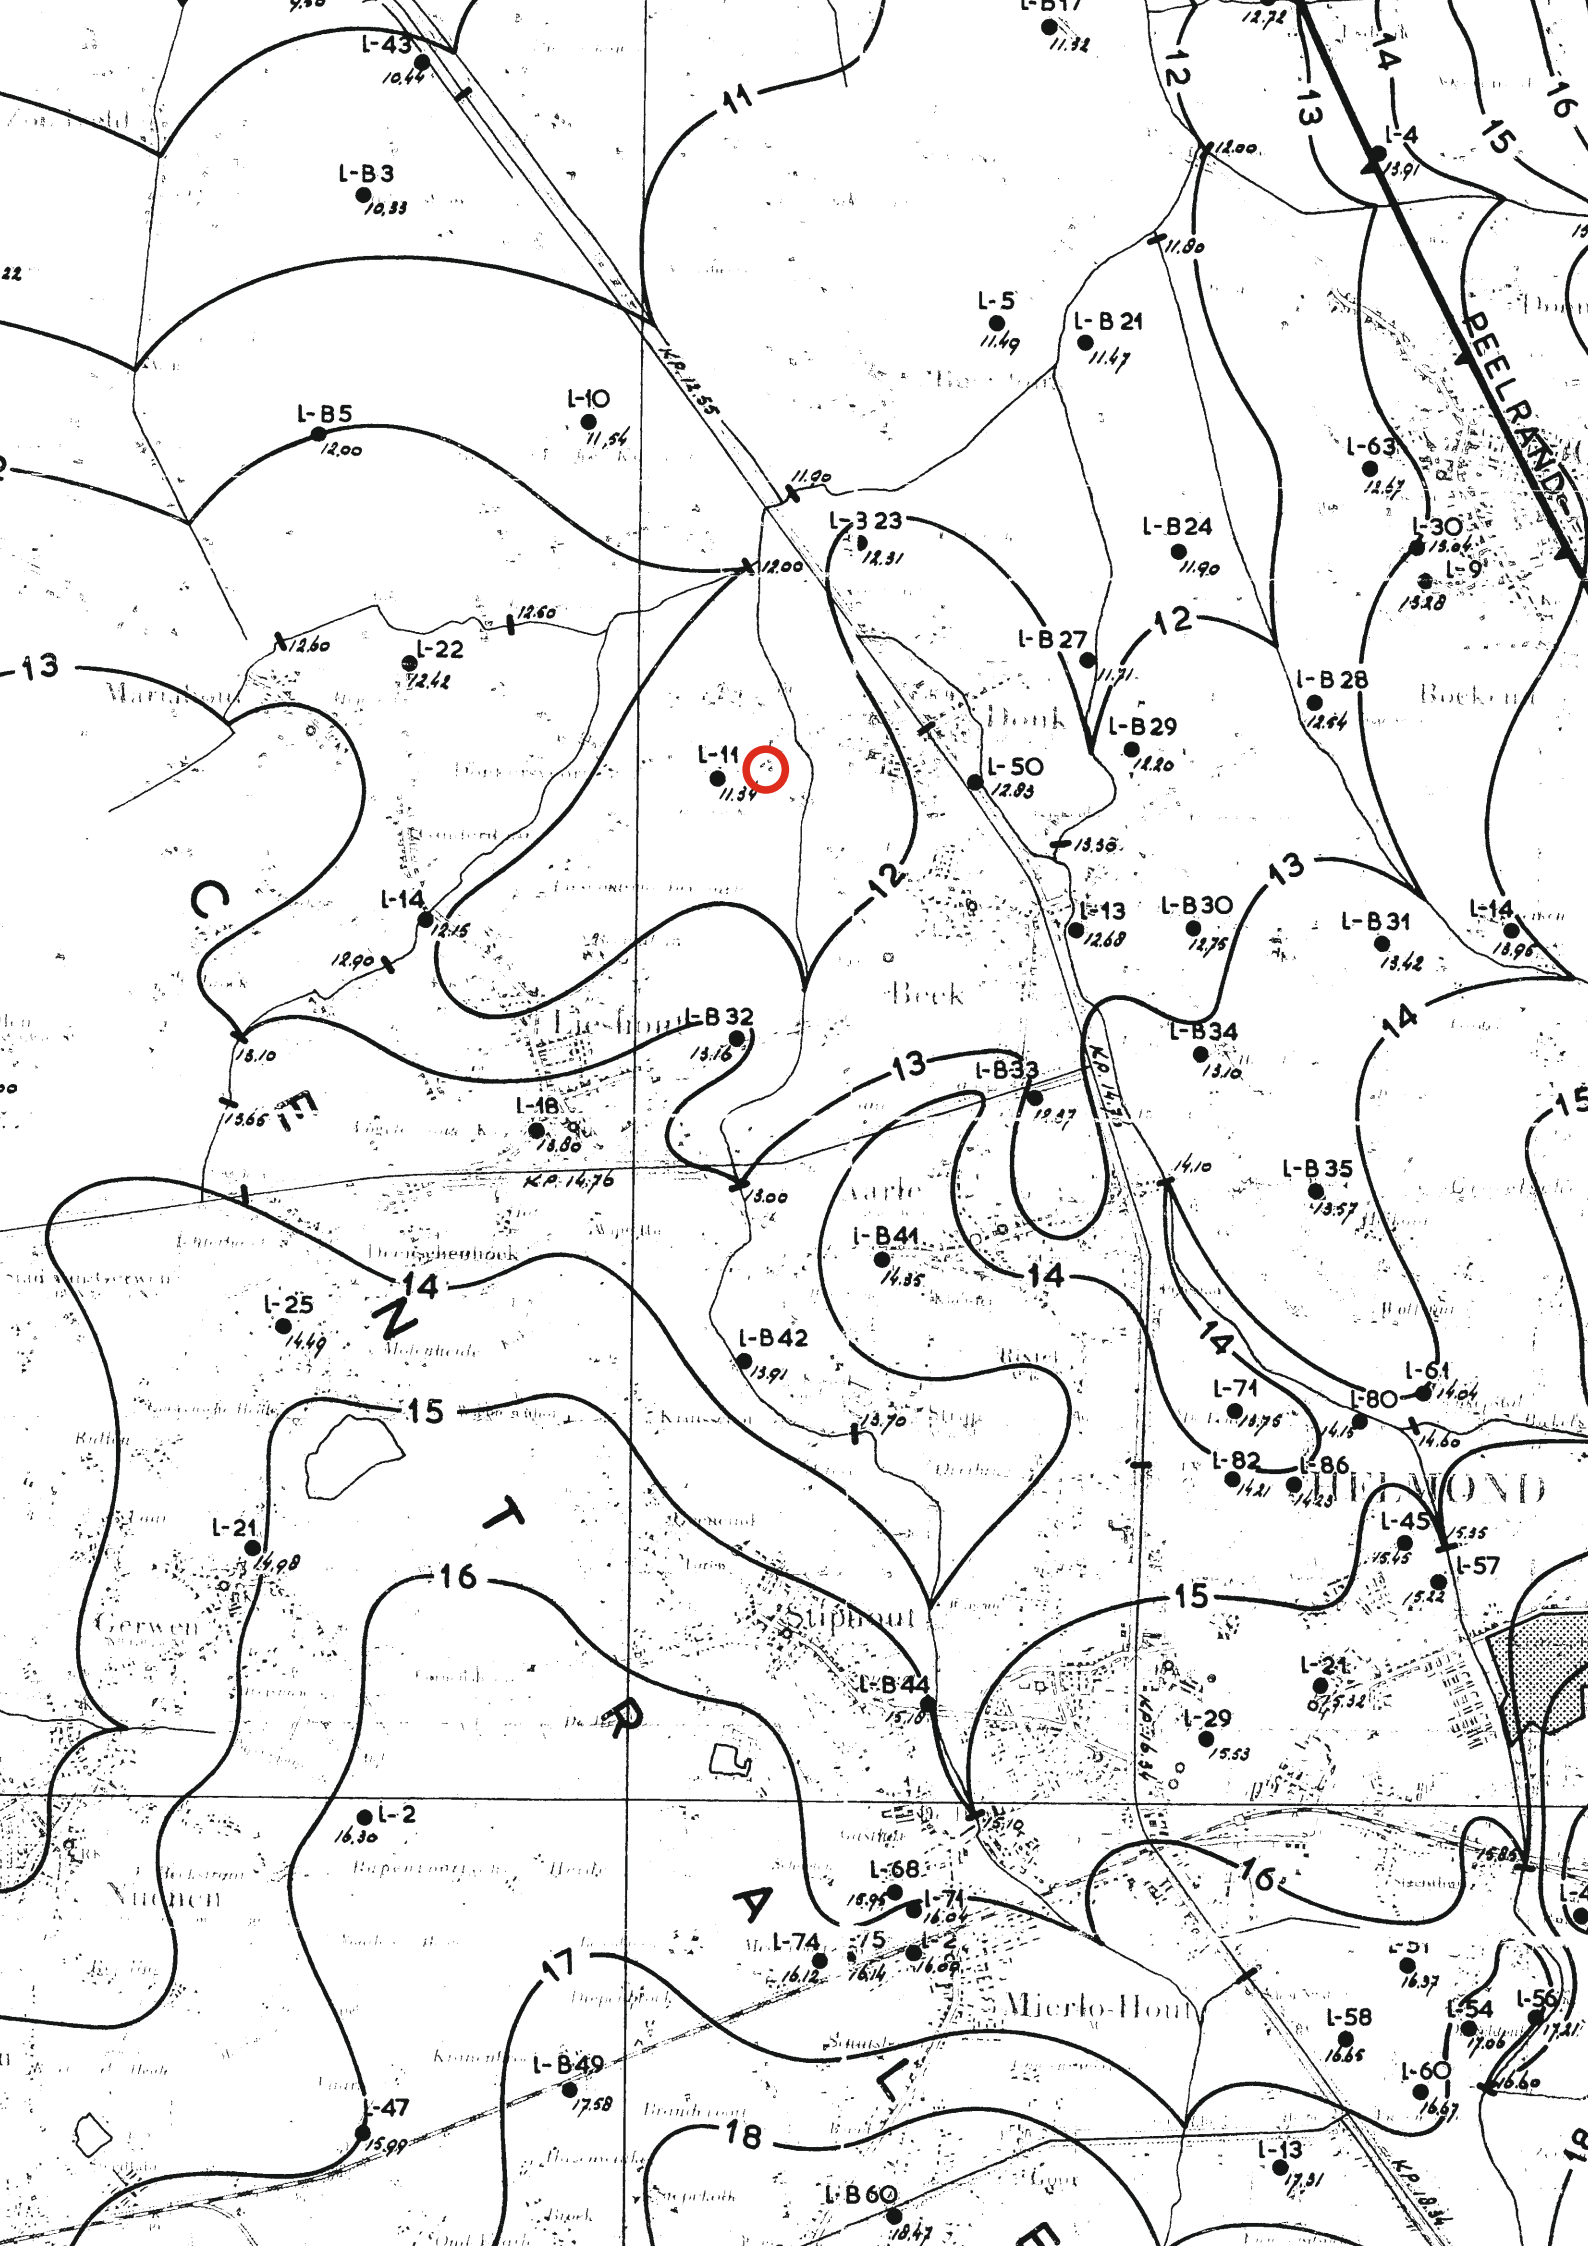
## **Bijlage 2 : Isohypsens**

De grondwaterspiegel van het freatische grondwater bevindt zich op ca. 12 meter boven NAP. De grondwaterstromingsrichting is noordelijk.

Deze gegevens zijn ontleend aan de door TNO samengestelde grondwaterkaart van Nederland (kaart 57 oost, kaartblad 57F). Op de tekening in bijlage 2 zijn de isohypsen van de omgeving van de onderzoekslocatie weergegeven.

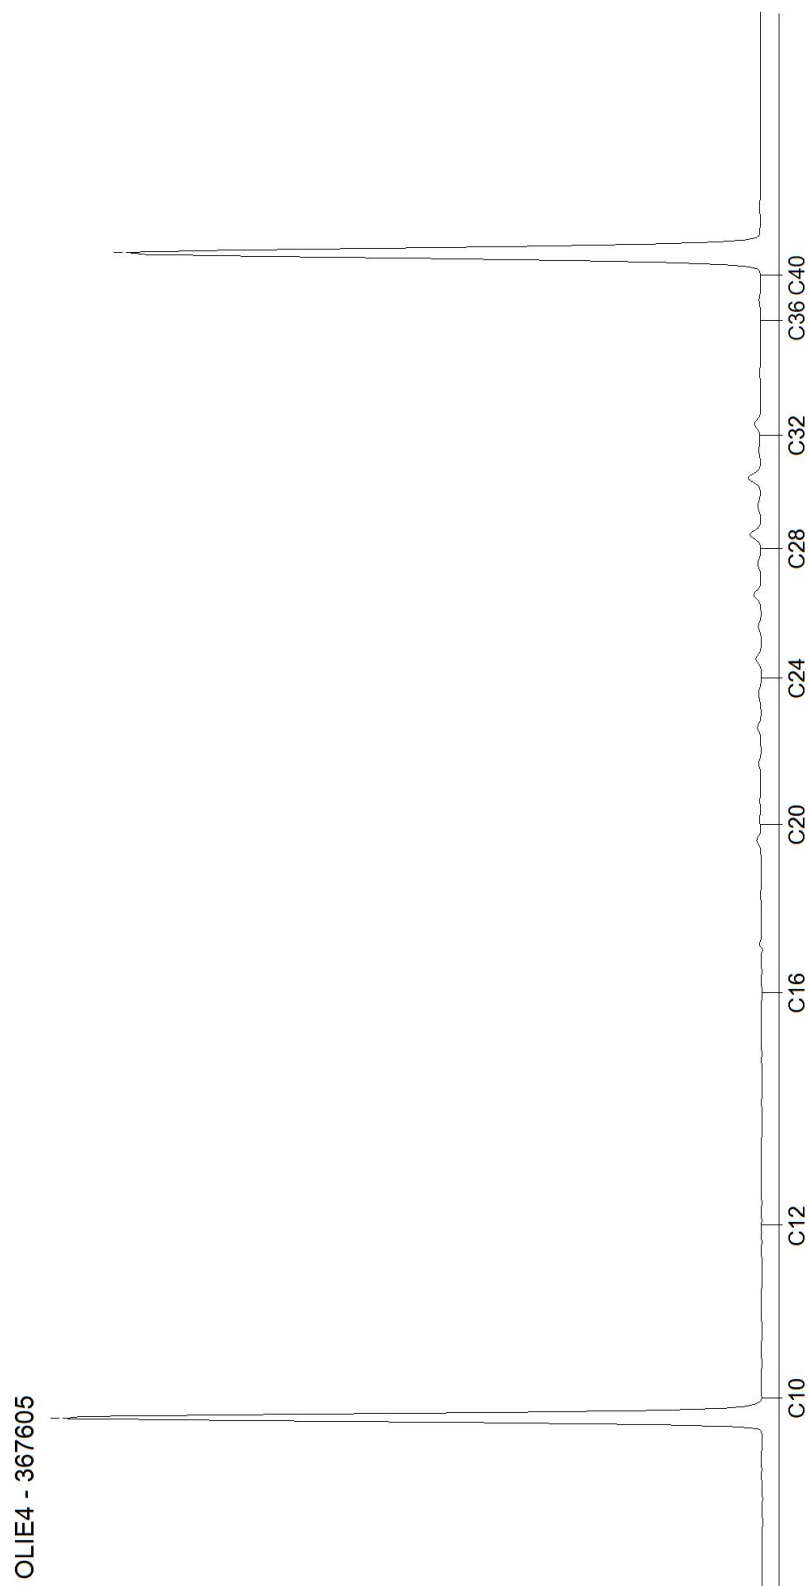
**Monsteromschrijving: MIX(1.1 + 2.1 + 3.1 + 4.1 + 5.1 + 6.1)**

CHROMATOGRAM for Order No. 878949, Analysis No. 367605, created at 04.09.2019 07:10:30

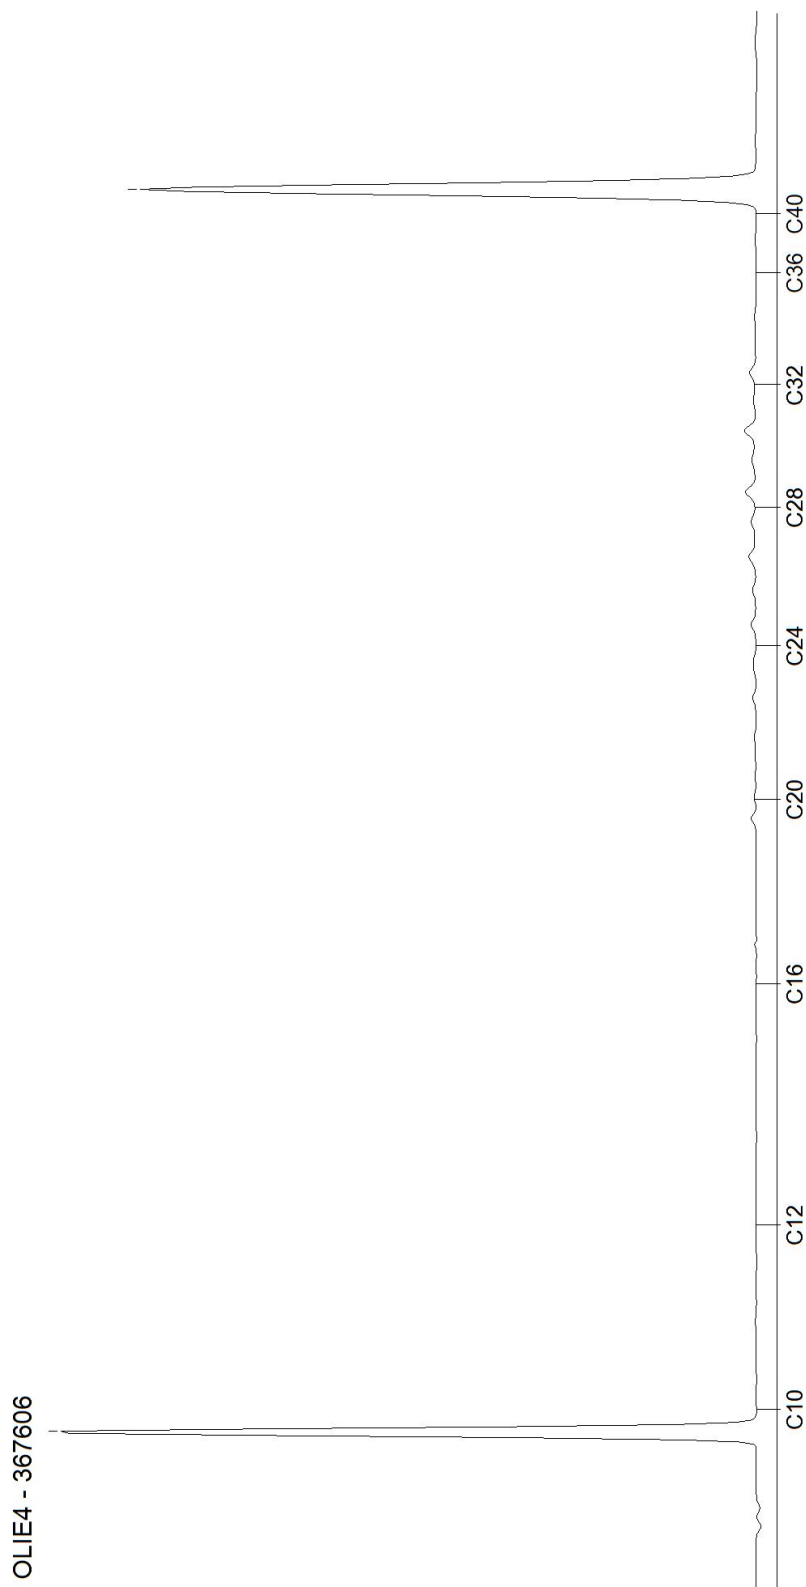
**Monsteromschrijving: MIX(7.1 + 8.1 + 9.1 + 10.1 + 11.1)**

CHROMATOGRAM for Order No. 878949, Analysis No. 367606, created at 05.09.2019 07:00:39

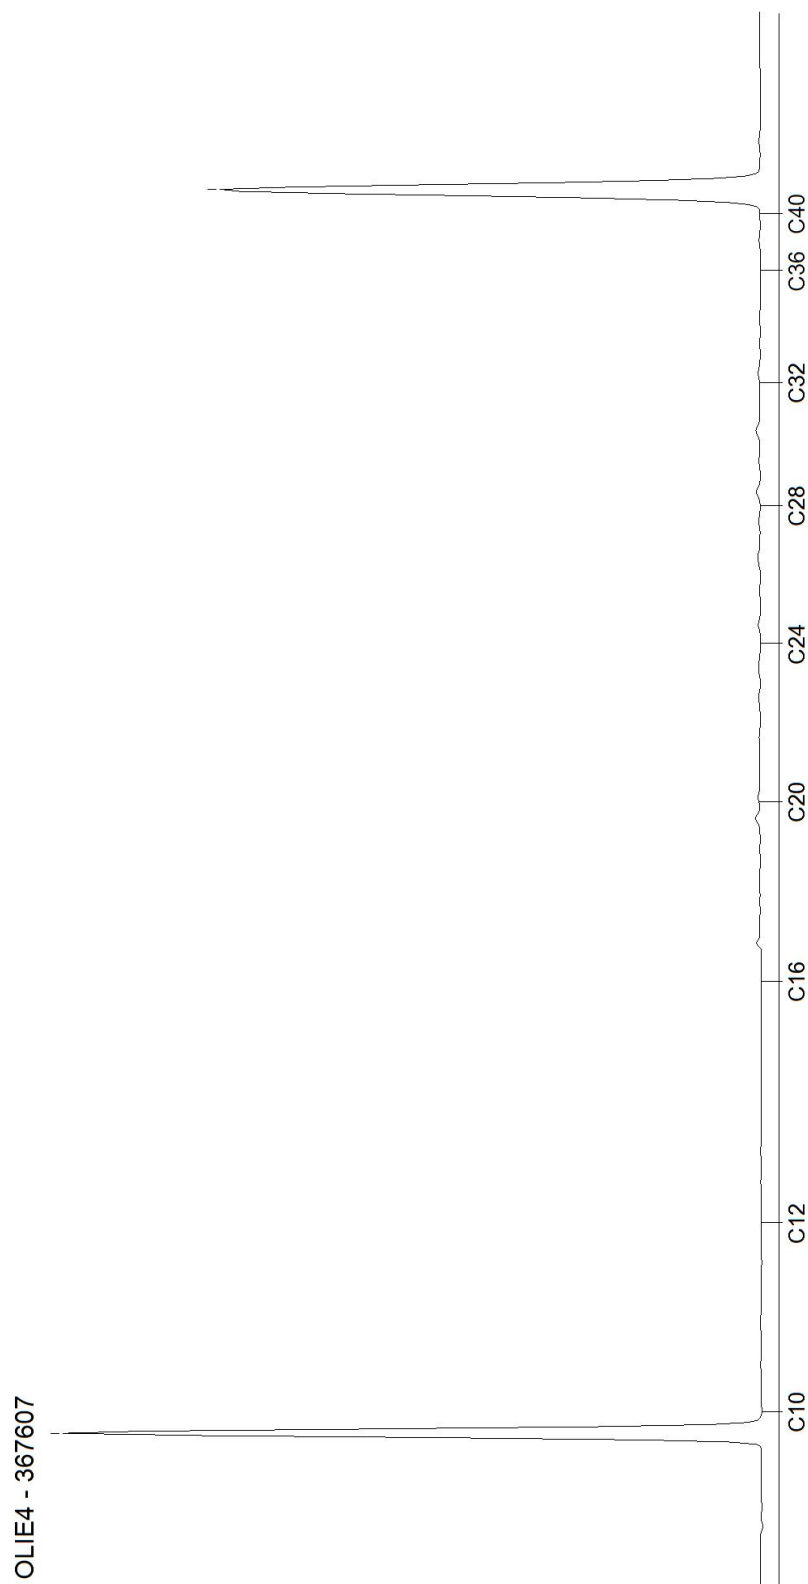
**Monsteromschrijving: MIX(2.2 + 2.3 + 2.4 + 8.2 + 8.3 + 8.4)**

CHROMATOGRAM for Order No. 878949, Analysis No. 367607, created at 04.09.2019 07:10:30

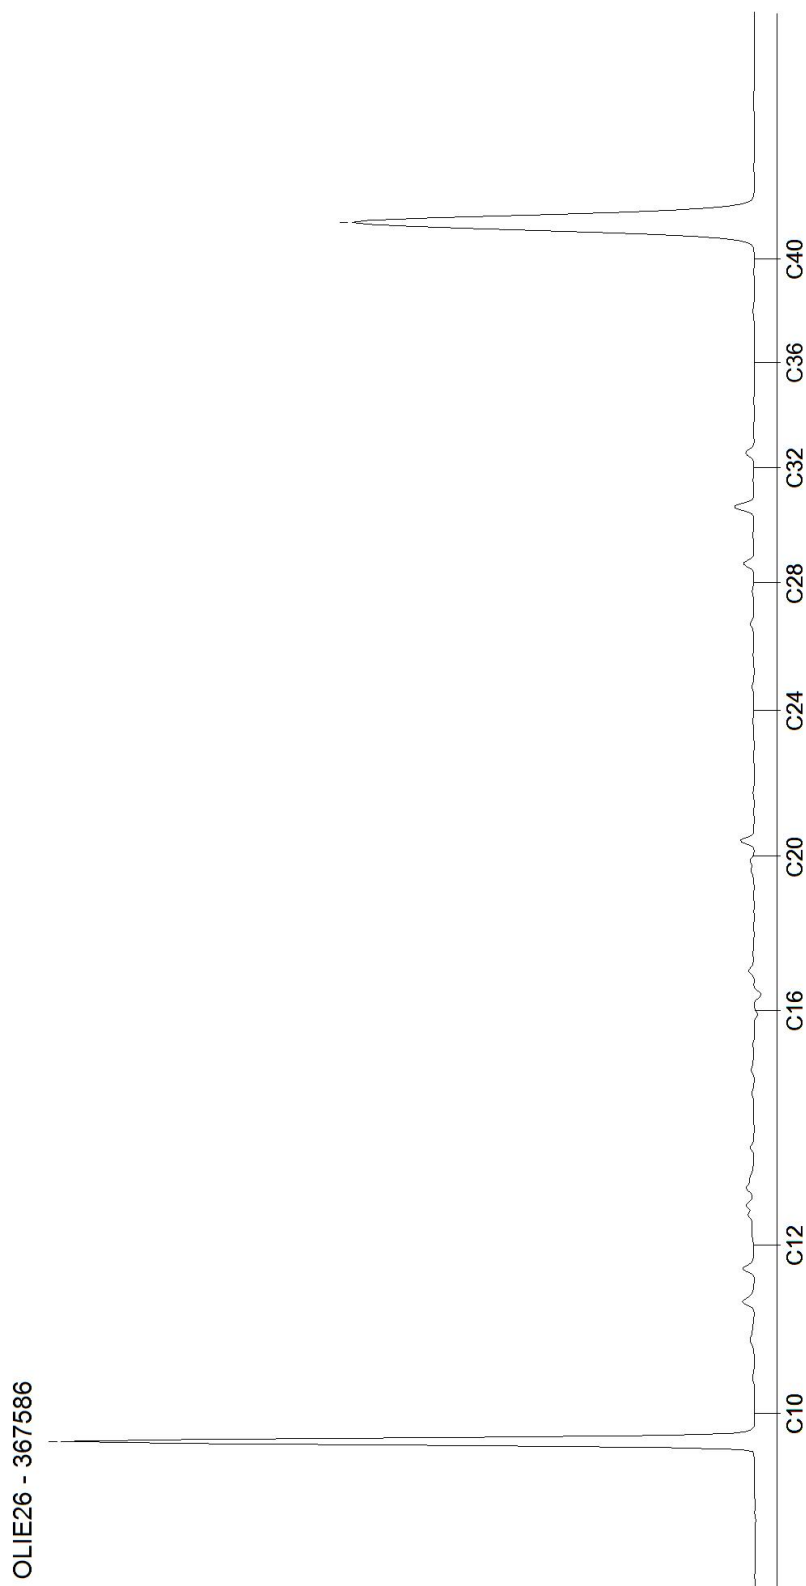
**Monsteromschrijving: P1, grondwater**

CHROMATOGRAM for Order No. 878947, Analysis No. 367586, created at 03.09.2019 06:47:25
