## AANWIJZING GEMEENTELIJK MONUMENT

Plaats: Midwoud  
Straat: Midwouder Dorpsstraat  
Huisnummer: 17  
Postcode: 1679 GB

**Midwouder Dorpsstraat 17 te Midwoud**

**Typologie: voormalig raadhuis van Midwoud**

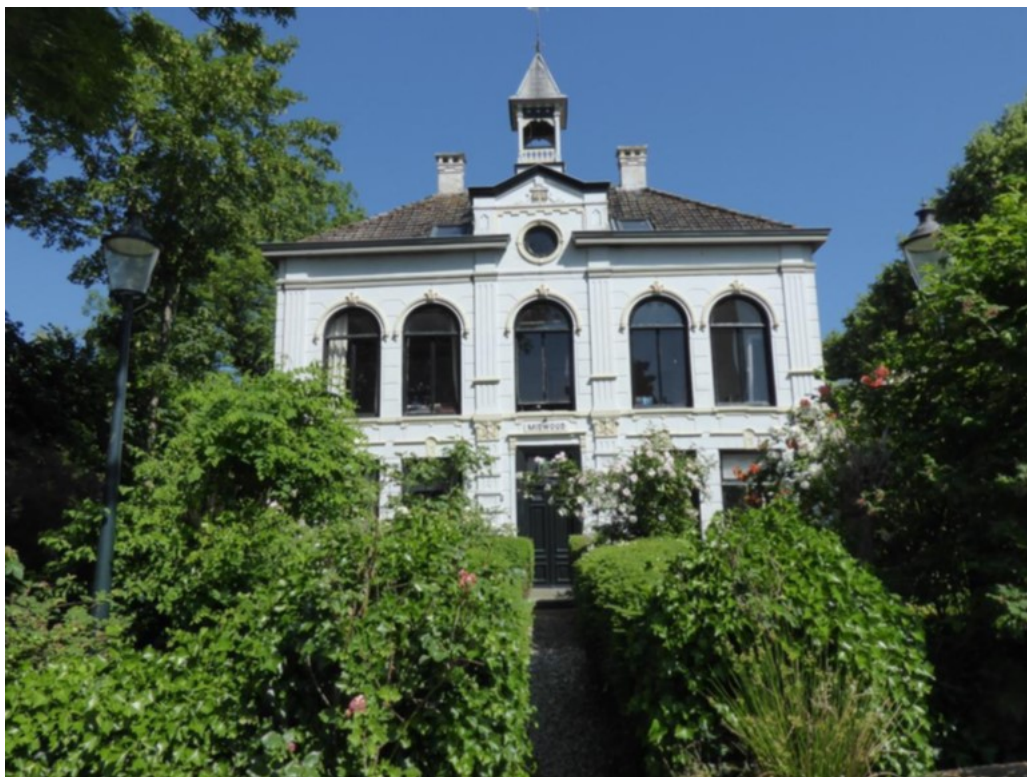
Voormalig RAADHUIS van Midwoud, thans woonhuis, in eclectische stijl gebouwd in 1848, gesitueerd aan de noordzijde van de Midwouder Dorpsstraat en hiervan gescheiden door een lage, thans door klimop overwoekerde, gepleisterde tuinmuur, verkeert in redelijk gave staat. Voor dit oorspronkelijk als pand van één bouwlaag onder een zolderverdieping gebouwde raadhuis werd in 1881 een nieuw ontwerp getekend waarna het verbouwd werd en verhoogd met een extra verdieping. Achter het raadhuis is in de 19de eeuw een éénklassige school gebouwd die via een aanbouw en een doorgang in de achtergevel met het raadhuis in verbinding staat. In de aanbouw was de woning van de onderwijzer. In 1920 werd de school uitgebreid met een tweede lokaal rechts achter het raadhuis. Het 19de-eeuwse schooltje is via een tussenlid verbonden met het later gerealiseerde lokaal. Tot 1979 heeft het pand als gemeentehuis van Midwoud gefunctioneerd. Momenteel wordt het pand gerenoveerd en deels verbouwd om het geschikt te maken voor het geven van muziekuvoeringen. Dit leidt soms tot ingrepen die het oorspronkelijke ontwerp geweld aandoen, zoals het plaatsen van een niet-originele bordestrap naar de zolderverdieping en het maken of verplaatsen van deuropeningen. De oorspronkelijke indeling is min of meer bewaard gebleven. Samen met het naastgelegen pand nummer 19, de panden nummers 15 en 24 en het schuin tegenoverliggende pand nummer 23 vormt het voormalig raadhuis een goed bewaard gebleven eenheid met deze voorname woonhuizen voor notabelen op het platteland.

Op rechthoekig grondplan gebouwd voormalig raadhuis onder schilddak gedekt met zwarte, geglazuurde platte Friese pannen. Op de nokpunten zijn twee vierkante, witgepleisterde schoorstenen geplaatst. In het voordakvlak bevinden zich drie moderne dakramen. In het rechter dakvlak is een origineel, gietijzeren daklicht gestoken en een modern dakraam. De voorgevel wordt afgesloten door een rijk geprofileerde kroonlijst die doorsneden wordt door de hoger opgetrokken middentravee die eindigt in een topgevel in de vorm van een fronton. Boven het fronton bevindt zich een houten klokkenstoel met zink gedekt tentdak en windwijzer. De klokkenstoel is voorzien van fraai houtsnijwerk.

De voorgevel (zuidkant) is boven een grijze plint witgepleisterd met groeven om blokken te suggereren. De symmetrisch opgezette gevel wordt verticaal geleed door pilasters: de vier op de begane grond zijn deels voorzien van bossages en eindigen in een Corintisch kapiteel versierd met acanthusmotieven, de vier op de verdieping zijn gecanneleerd en hebben geen kapiteel. Eenvoudig versierde cordonlijsten vormen horizontale geleiding ter hoogte van de verdiepingen. De ingangspartij bevindt zich in de middentravee en bestaat uit een dubbele houten paneeldeur met bovenlicht waarboven een naamsteen met MIDWOUD. In de flankerende pilaster rechts van de deur is een kleine plaquette met de tekst: 'De eerste steen aan/dit gebouw gelegd/door/Klaas Zijp/den 22 juny 1848'. De hoger opgetrokken gevel van de middentravee, waarin op de verdieping een T-venster onder rondboogvormig bovenlicht en op de zolderverdieping een rondvenster, eindigt in een topgevel met fronton met wapenschild in het timpaan. De traveeën links en rechts van de ingangspartij hebben elk op de begane grond twee T-schuifvensters onder strekse boog met siersluitsteen en op de verdieping twee T-schuifvensters met rondboogvormige bovenlichten waarboven rijkversierde wenkbrauwen. De kozijnen van de ramen zijn vrijwel alle origineel, een deel van de ramen is vernieuwd en aan de binnenzijde van voorzetbeglazing voorzien.
