nieuwe situatie RIJksweg Zuid

DETAIL A: BOVENAANZICHT BOORPUNTEN EN ONTWERP BETUWEROUTE T.P.V. RIJksweg Zuid SCHAL 1:500

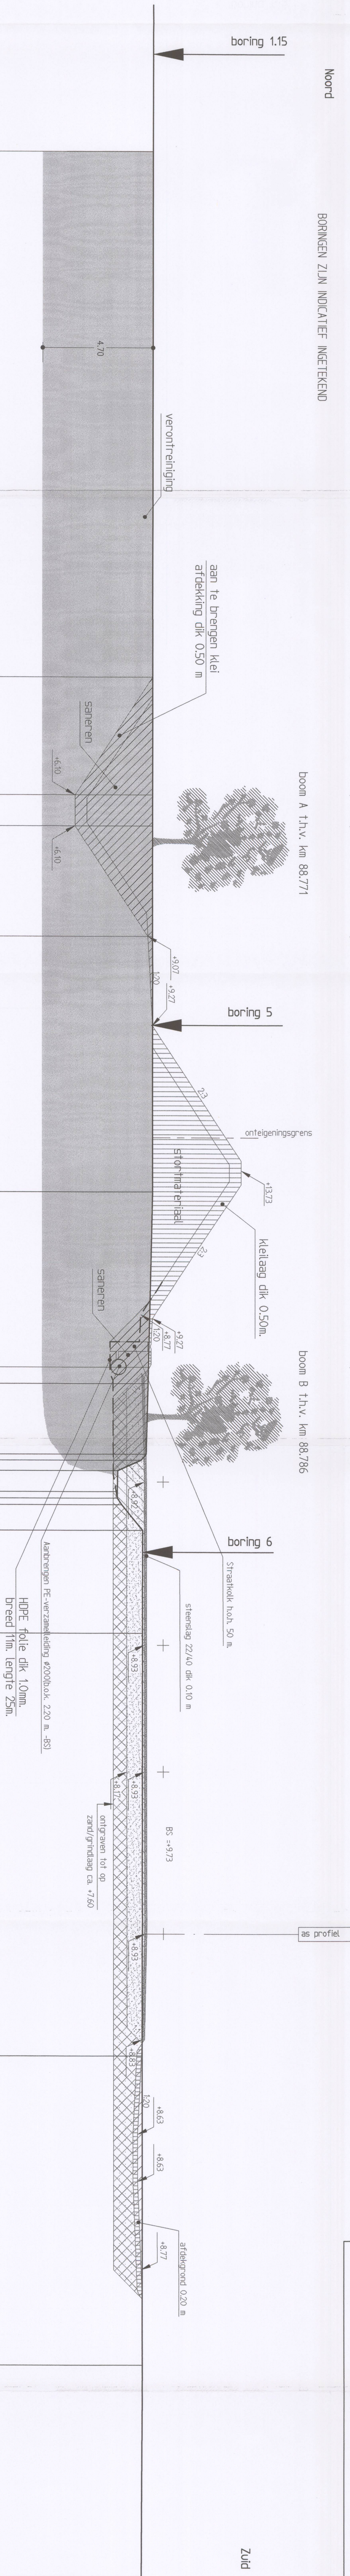
DOORSNEDEN A-A' T.P.V. KM. 88.800 SCHAL 1:100
