## Begaanbaarheid trottoirs is voorwaarde voor zelfstandigheid ouderen

## Eerste Schouw trottoirs vanuit de ouderencentra naar het centrum van Heino

Datum: 8 april 2021

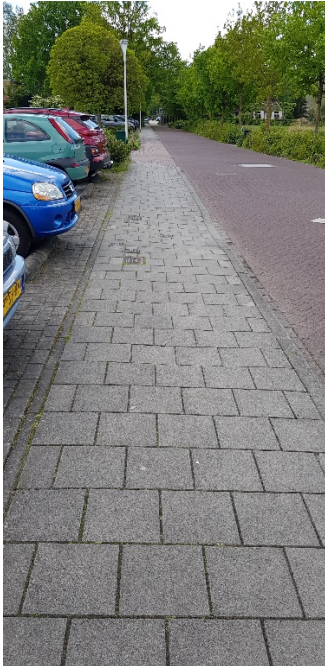
Foto bij 1

| Fotonr | Locatie | Opmerking | Beoordelingscijfer |
|---|---|---|---|
| 1 | Paalweg/Wegenbree | Voetpad loopt af naar de bestrating. Rollator en rolstoel onveilig !! Advies stoep meer horizontaal maken | 5 |

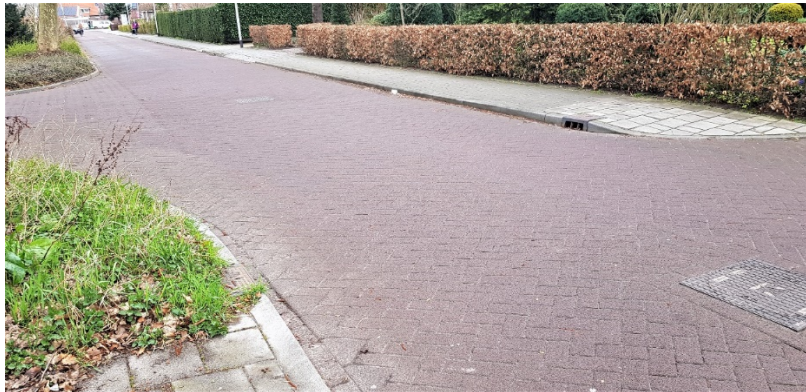
Foto bij 2

| Fotonr | Locatie | Opmerking | Beoordelingscijfer |
|---|---|---|---|
| 2 | Oversteek Paalweg Hoek Plantaan | Advies: De stoepen d.m.v. markeringslijnen wordt uit oog van veiligheid zeer wenselijk gevonden | 2 |

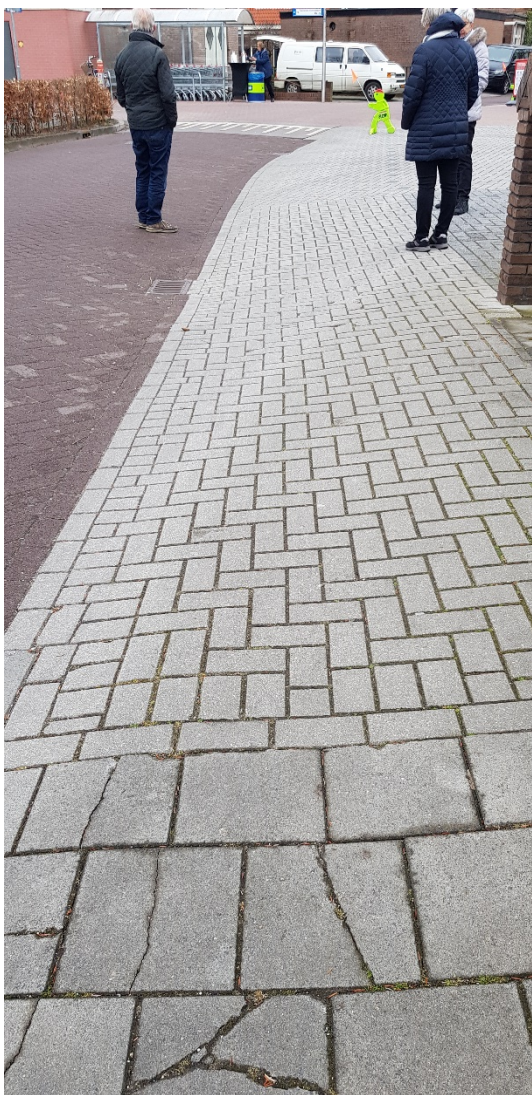
**Foto bij 3**

| Fotonr | Locatie | Opmerking | Beoordelingscijfer |
|---|---|---|---|
| 3 | Paalweg bij Boni ter hoogte van nr. 3 | Stoepen stuk | 5 |

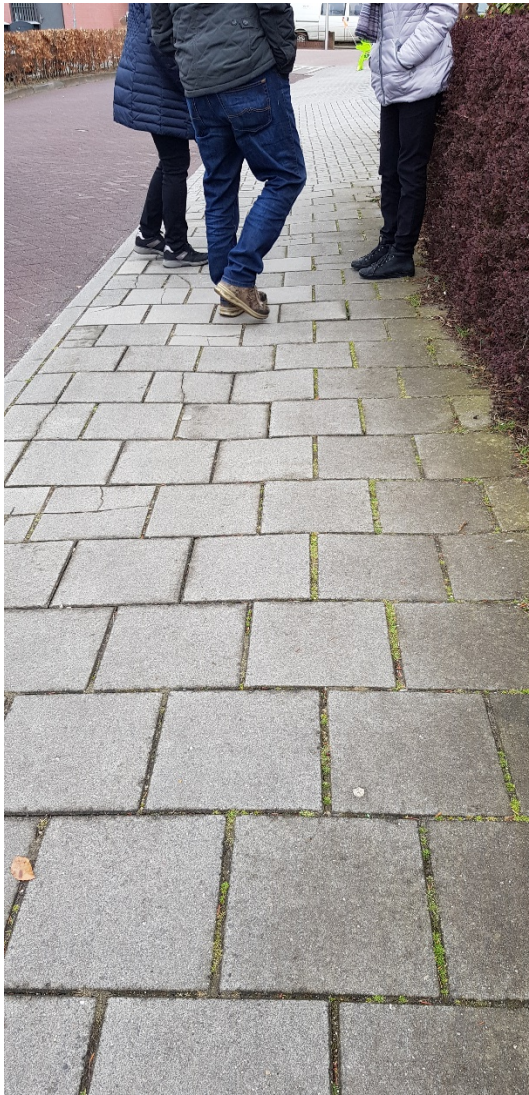
**Foto bij 4**

| Fotonr | Locatie | Opmerking | Beoordelingscijfer |
|---|---|---|---|
| 4 | Iets voorbij Paalweg nr. 3 | Zie 1 | 3 |

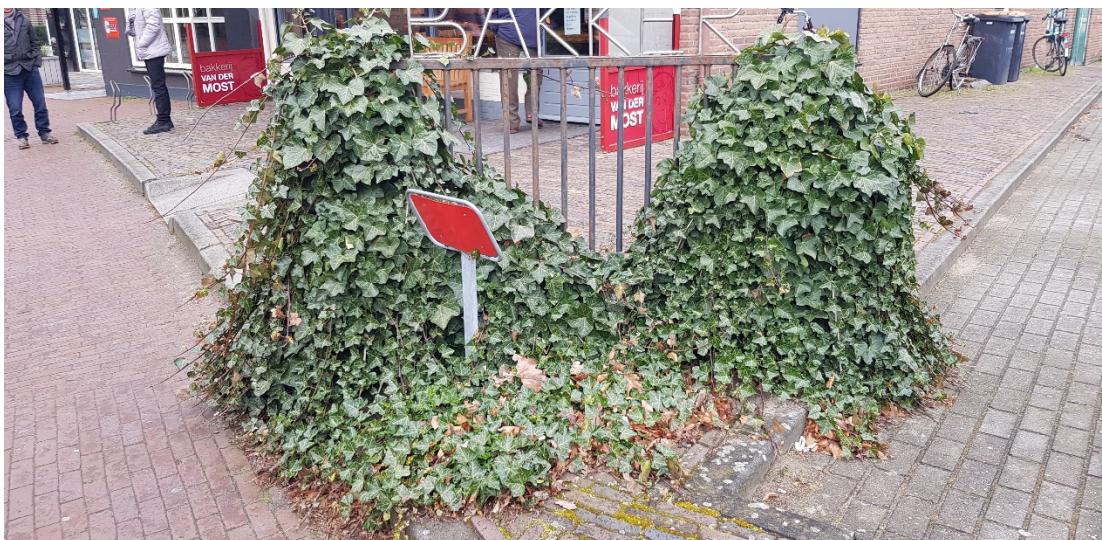
**Foto bij 5**

| Fotonr | Locatie | Opmerking | Beoordelingscijfer |
|---|---|---|---|
| 5 | Plantenbak t.h.v. bakker Canadastraat | Planten moeten teruggesnoeid worden. Zij hangen nu over de stoep die daardoor ernstig de versmald wordt. | 3 |

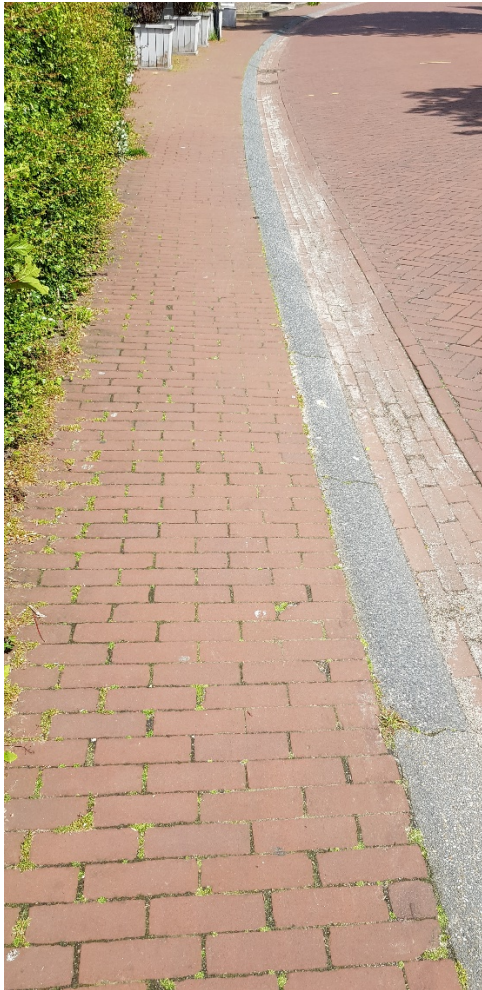
Foto bij 6

| Fotonr | Locatie | Opmerking | Beoordelingscijfer |
|---|---|---|---|
| 6 | Canadastraat na bakker | De stoep tot aan AH bevoorradingspunt ligt scheef, zie verder 1 | 3 |

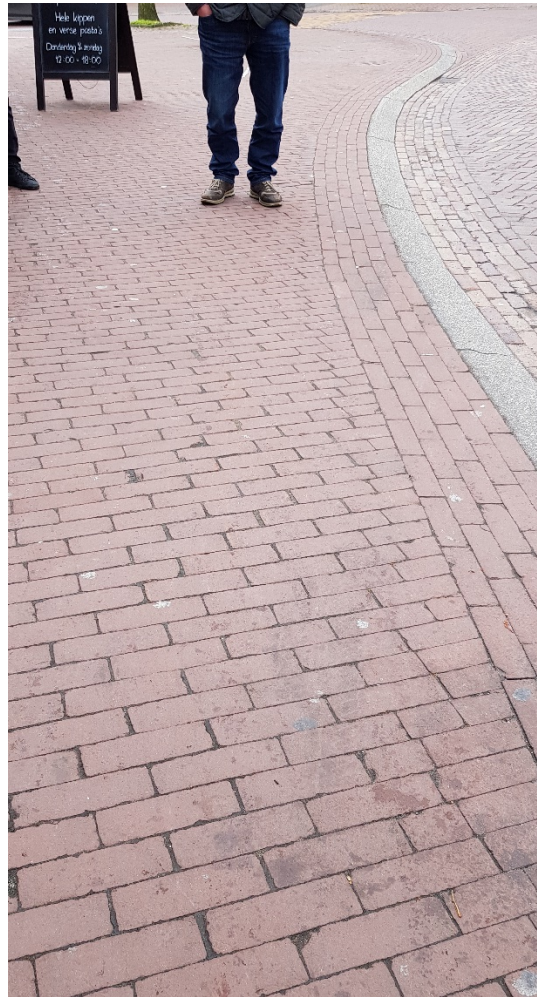
Foto bij 7

| Fotonr | Locatie | Opmerking | Beoordelingscijfer |
|---|---|---|---|
| 7 | T.h.v. ingang Buuffies | De stoep voor het terras voor Buuffies terras tegenover de kerk loopt schuin af, zie verder 1 | 2 |

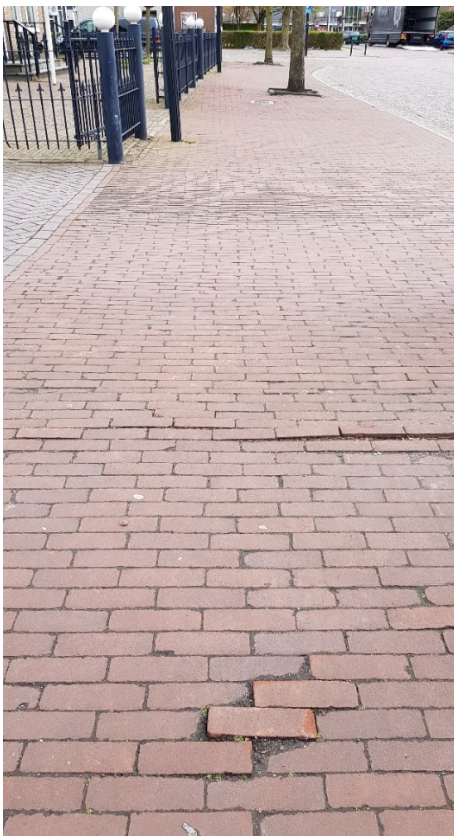
Foto bij 8

| Fotonr | Locatie | Opmerking | Beoordelingscijfer |
|---|---|---|---|
| 8 | Marktstraat t.h.v. Notariskantoor | Stoep loopt schuin af, zie 1 en tegels komen omhoog. | 2 |

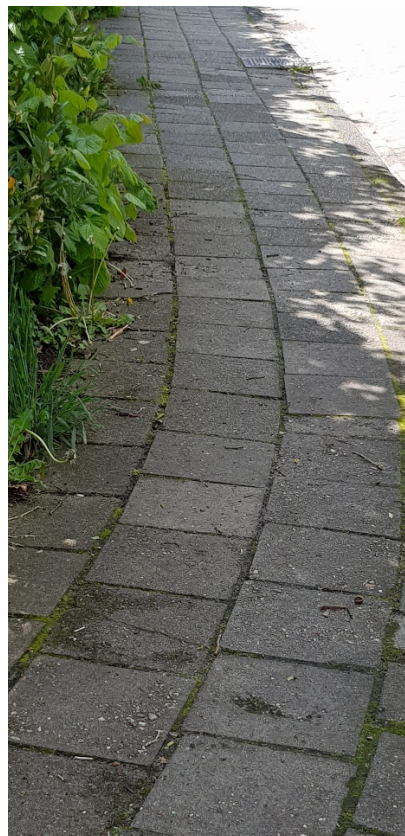
Foto bij 10

| Fotonr | Locatie | Opmerking | Beoordelingscijfer |
|---|---|---|---|
| 10 | Marktstraat t.h.v. Aldi | Stoepen lopen schuin af en planten heg hangen over de stoep. Snoei de heg, zie verder 1 | 2 |

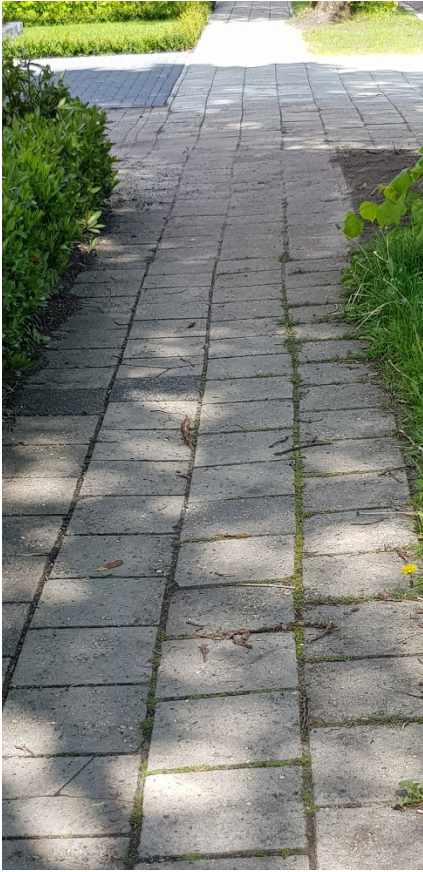
Foto bij 11

| Fotonr | Locatie | Opmerking | Beoordelingscijfer |
|---|---|---|---|
| 11 | Marktstraat tegenover Aldi t.h.v. nr. 22 t/m 31 + oversteek hoek Haarstraat | Stoepbestrating zeer slecht. Ter hoogte van het Afscheidshuis stoepen ook zeer slecht. Advies is tot herbestrating over te gaan! | 2 |

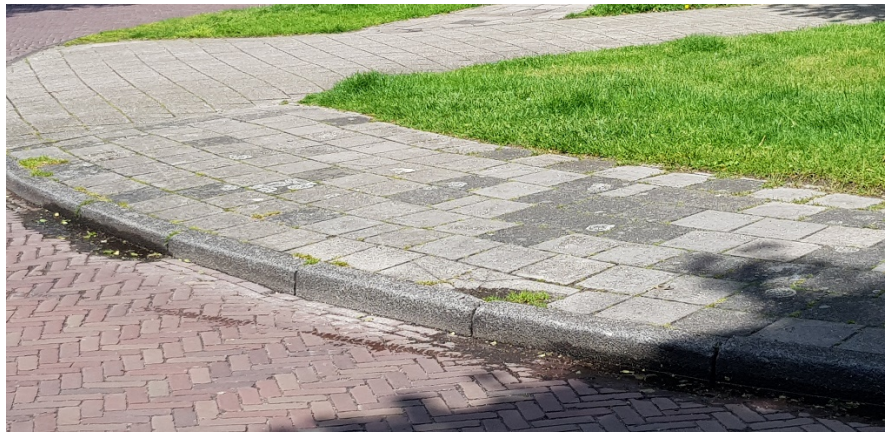
Foto bij 12

| Fotonr | Locatie | Opmerking | Beoordelingscijfer |
|---|---|---|---|
| 12 | Haarstraat | Afrit bij winkels lopen af. Zie 1. | 3 |

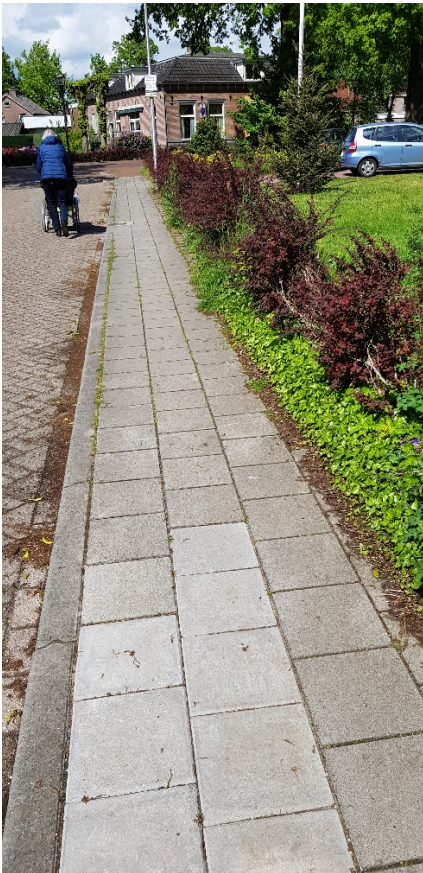
Foto bij 13

| Fotonr | Locatie | Opmerking | Beoordelingscijfer |
|---|---|---|---|
| 13 | Statenweg 1 | Stoeptegels worden overwoekert door haag van het huis. Stoep wordt hierdoor te smal om makkelijk te lopen met rollators e.d. Bewoners verzoeken haag terug te snoeien. | 3 |

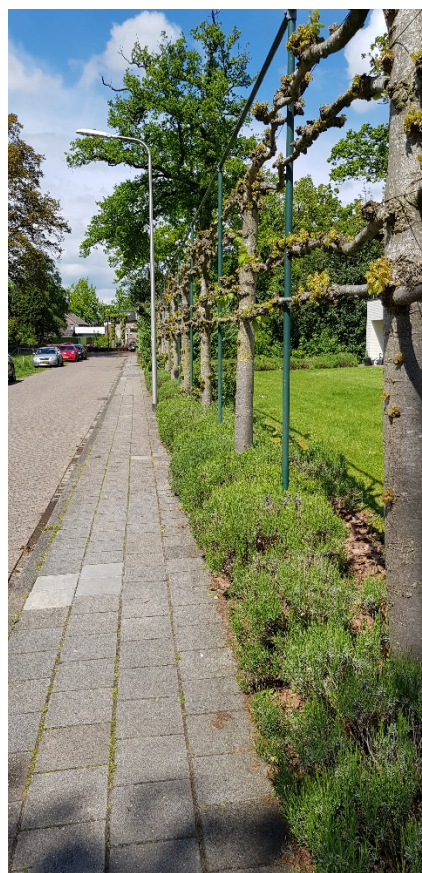
Foto bij 14

| Fotonr | Locatie | Opmerking | Beoordelingscijfer |
|---|---|---|---|
| 14 | Statenweg t.h.v. Care Hotel | Takken van bomen veel te laag. Gebruikers van de stoep moeten hierdoor de stoep verlaten en via weg verder gaan. Eigenaar verzoeken bomen bij te snoeien.(met name tussen juli en mrt) | 2 |
