Trillingsrapport

**VEP20.281**

**Trillingsmeting invloed spoor in verband  
met nieuwbouw 2 woningen**

## RAPPORT TRILLINGSMETINGEN

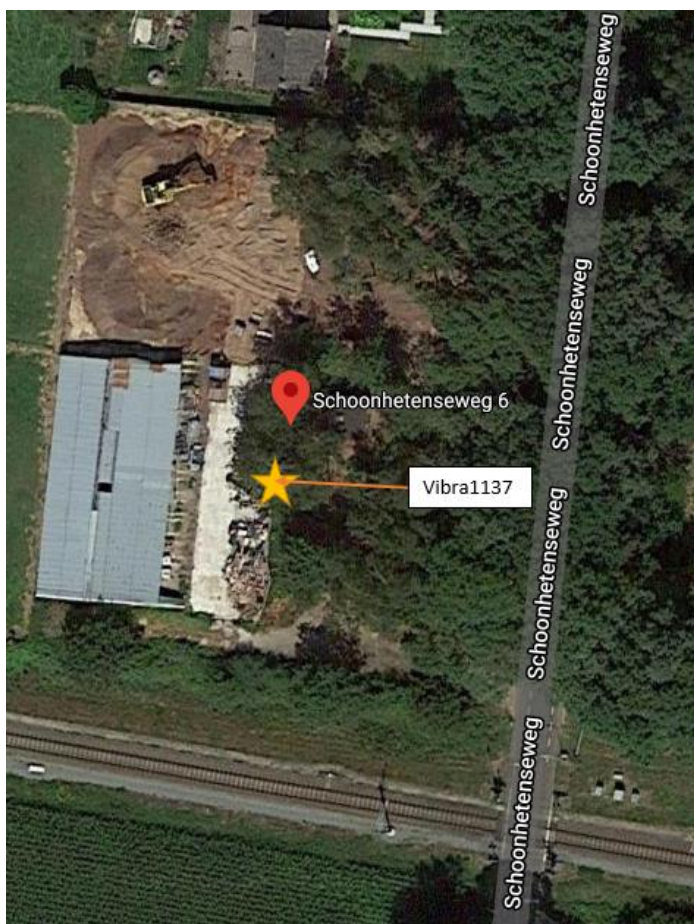
De meting is uitgevoerd op dinsdag 28 juli 2020 en uitgevoerd op de Schoonhetenseweg 6-6a te Mariënheem. Hieronder volgt een afbeelding van de locaties van de trillingsmeters:
