**Registratienummer** 23.103434

**Onderwerp** Schade en overlast kanoverenigingen  
**Indiener** Harry Kortman [Partij VVD](#)  
**Datum vraag** 11 september 2023  
**Datum antwoord** 2 oktober 2023  
**Bron** E-mail  
**Aan** De verenigde vergadering  
**Van** Dijkgraaf en hoogheemraden  
**Portefeuillehouder** Hans Schouffoer

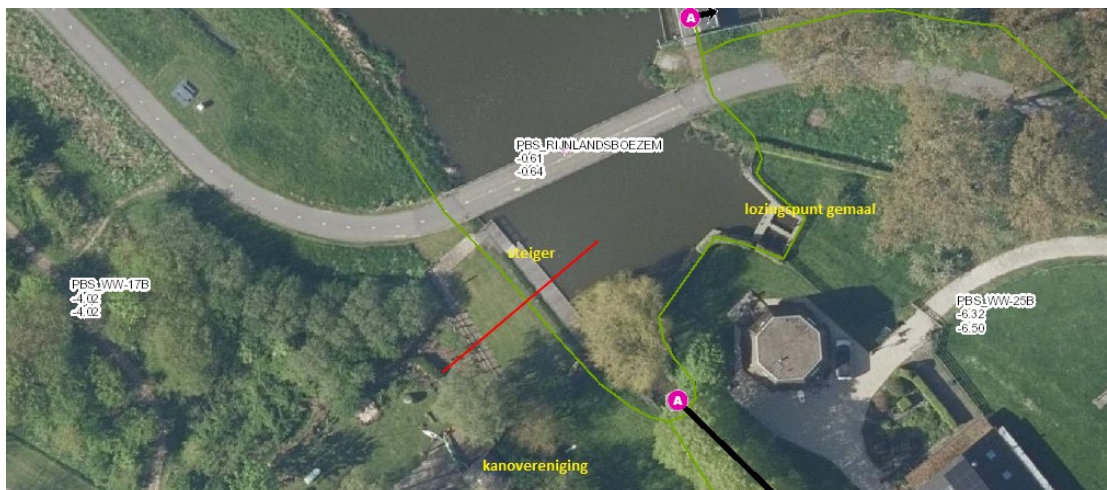
fig. 1

De Zoetermeerse kanovereeniging 'De Sprinters' is gelegen aan de Aziëweg 30 te Zoetermeer, direct achter een groot Rijnlands poldergemaal: Palenstein (capaciteit  $2 \times 100 \text{ m}^3/\text{min}$ ). Dit poldergemaal zorgt voor de bemaling van een deel van de polder de Noordplas (-6,30 m NAP) en loost dit water op de Rijnlandse boezem, de Elleboogse Watering (zie fig.1.)

De boezemkering van de Elleboogse Watering wordt regelmatig geïnspecteerd en heeft een minimale kruinhoogte van 0 mNAP. De huidige kruinhoogte bij de drijvende steiger (rode lijn in fig. 1) ligt zelf 13 cm hoger (rode cirkel in fig. 3).

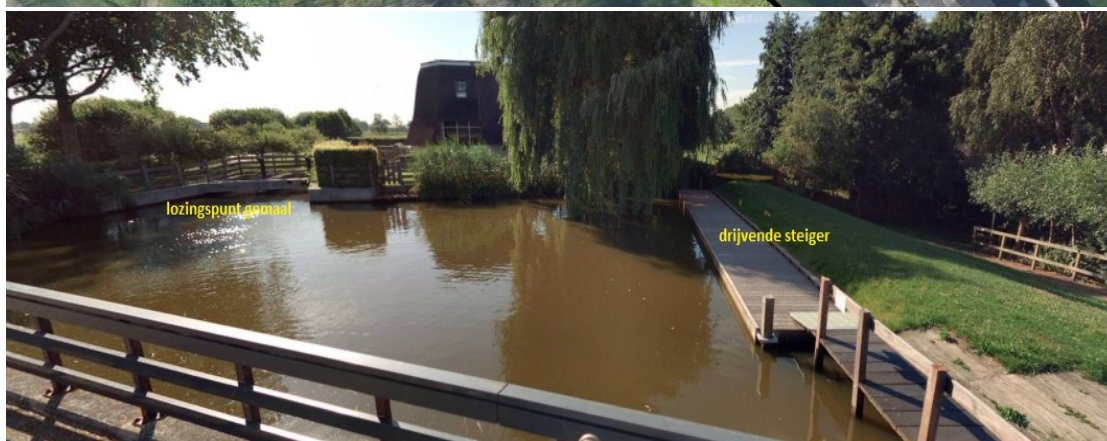
fig. 2

Vanwege de optredende peilfluctuaties, heeft de vereniging, in onderling overleg met Rijnland, gekozen voor een drijvende steiger bij de uitstroom (zie fig. 2). Een vergunning is niet nodig, een drijvende steiger valt onder de algemene regels. De steiger ligt niet op kadastraal eigendom van Rijnland.
