**Ruimtelijke Ontwikkelingen**  
Bereikbare Stad

betreft Resultaat bodemonderzoek naar lood in de  
bodem volkstuinten

datum 7 maart 2023  
bijlage(n)

**De locatie volkstuinvereniging Ons Ideaal**

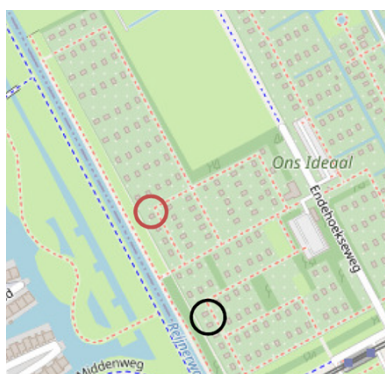
In de omgeving van deze volkstuin (het naastgelegen talud) is een voormalige vuilstort. In figuur 1 ziet u de twee plekken waar zeer hoge loodgehalten zijn aangetroffen. In sommige gevallen is sprake van een overschrijding van de wettelijke norm voor lood in de bodem. Dit resultaat van het

Figuur 1 O: de onderzochte plekken.

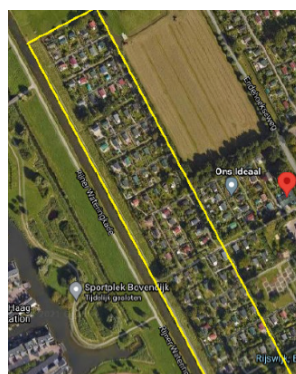
aanvullend bodemonderzoek was aanleiding voor vervolgbodemonderzoek op deze locatie. In het vervolgbodemonderzoek is naar voren gekomen dat de ligging van de vuilstort in het verleden onvoldoende was afgeperkt waardoor een aantal tuinen op de afgedekte vuilstortlaag is ingericht. In figuur 1 ziet u de plekken waar verhoogde loodgehalten is aangetroffen wat de aanleiding was voor het vervolgbodemonderzoek. Figuur 2 geeft het gebied van de vuilstortlaag weer.

figuur 2: vuilstortlaag

Het vervolgbodemonderzoek bevestigde dat er tuinen zijn ingericht op de afgedekte laag van de voormalige vuilstort. De 72 tuinen die in dat gebied liggen (figuur 2) zijn onderzocht. Hierbij zijn de bodemlagen (0,0-0,3 m-mv, 0,3-0,5 m-mv, 0,5-1,0 m-mv en 1,0 m-mv-1,5 m-mv) tot aan de vuilstortlaag onderzocht. De stortlaag bevindt zich op een diepte variërend tussen 0,5 m-mv – 1,0m-mv). Uit het onderzoek volgt dat er verschil is in bodemkwaliteit van de betreffende tuinen. Bij 11 tuinen zijn zeer hoge loodgehalten aangetroffen waarbij sprake is van een overschrijding van de wettelijke norm (sterke verontreiniging). Bij de overige tuinen varieert de bodemkwaliteit in *voldoende*, *matig* en *onvoldoende* bodemkwaliteit.

Op deze locatie zijn er plekken waar sprake is van *onvoldoende* bodemkwaliteit en plekken waar sprake is van een overschrijding van de wettelijke norm (sterke verontreiniging) voor lood in de bodem. Om verdere vermenging met de stortlaag te beperken, geldt voor de tuinen die zijn ingericht boven de vuilstortlaag het dringend advies om voorlopig geen graafwerkzaamheden uit te voeren. Verder wordt voor deze plekken een risicobeoordeling uitgevoerd. Dit om te bepalen wat de risico's zijn als het huidige gebruik van de tuinen wordt voortgezet. Ook weten we dan welke maatregel(en) nodig is/zijn om de risico's van de loodverontreiniging te beheersen of weg te nemen.

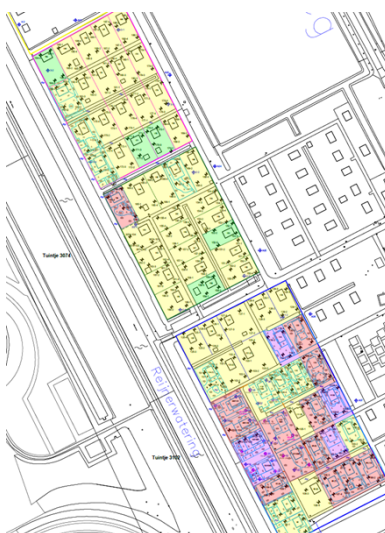
Op onderstaande figuren is per bodemlaag de situatie van de betreffende tuinen weergegeven.

Figuur 3: bodemlaag 0,0-0,3 m-mv

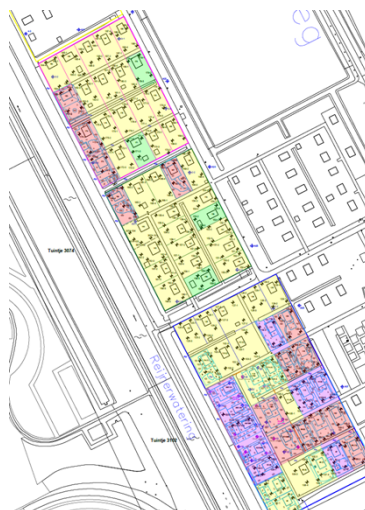
figuur 4: bodemlaag 0,3-0,5 m-mv

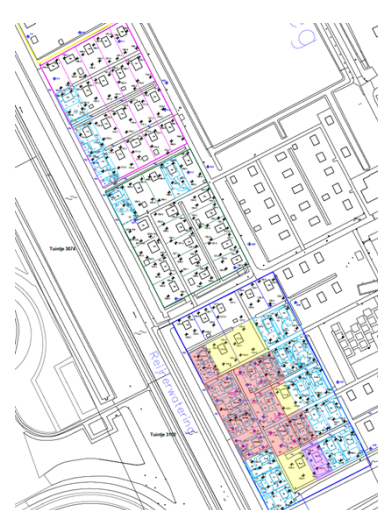
figuur 5: bodemlaag 0,5-1,0 m-mv
