## Situatietekening nieuw Stationsweg 389

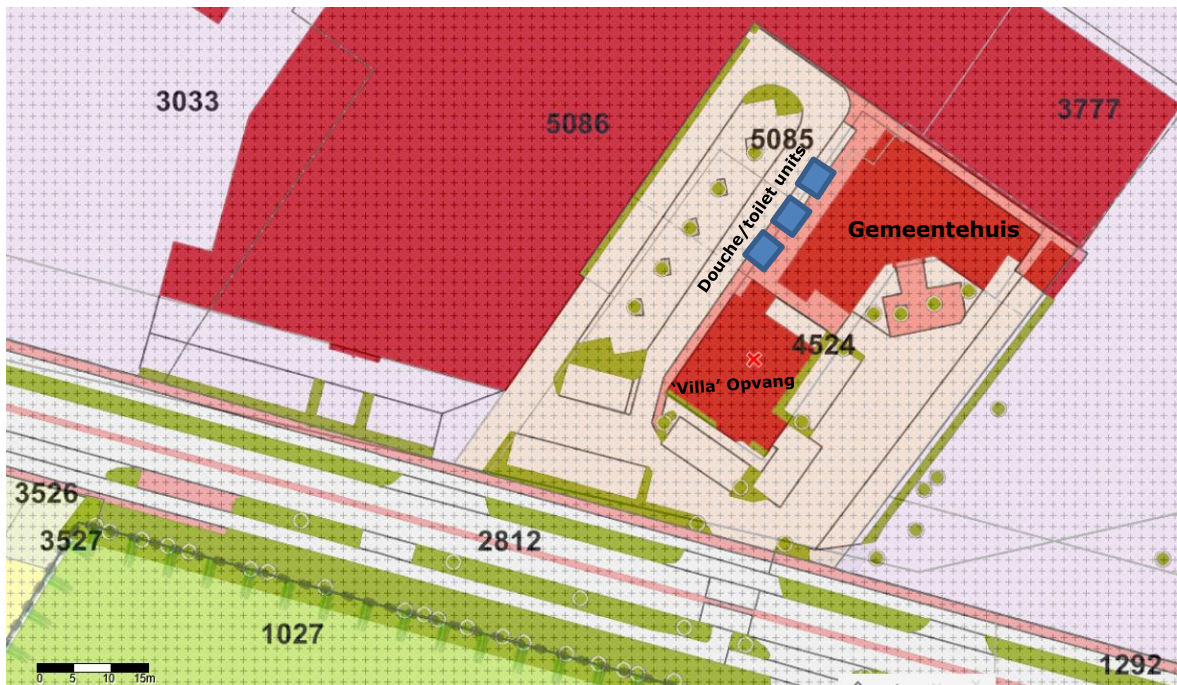
De opvang wordt grotendeels gerealiseerd in de 'Villa'. In dit gebouw ontbreken enkel de douches en zijn er niet voldoende toiletten. Er komen 3 verrijdbare units op de plek van de blauwe vierkanten in de situatietekening waarin zich een douche en toilet voor de tijdelijke opvang bevinden. Elke unit bevat 1 douche, 1 toilet en een wasbak. De afmeting van elke unit is 2,5 bij 3 meter.
