**RAPPORT VERKENNEND BODEMONDERZOEK**  
**Conform NEN 5740**  
**Nieuwe Daarlerveenseweg 22-24 - Vriezenveen**

*Opdrachtgever:*  
BJZ.NU BV

*Locatie:*  
Nieuwe Daarlerveenseweg 22-24  
7671 SK Vriezenveen

Projectcode: 11048810

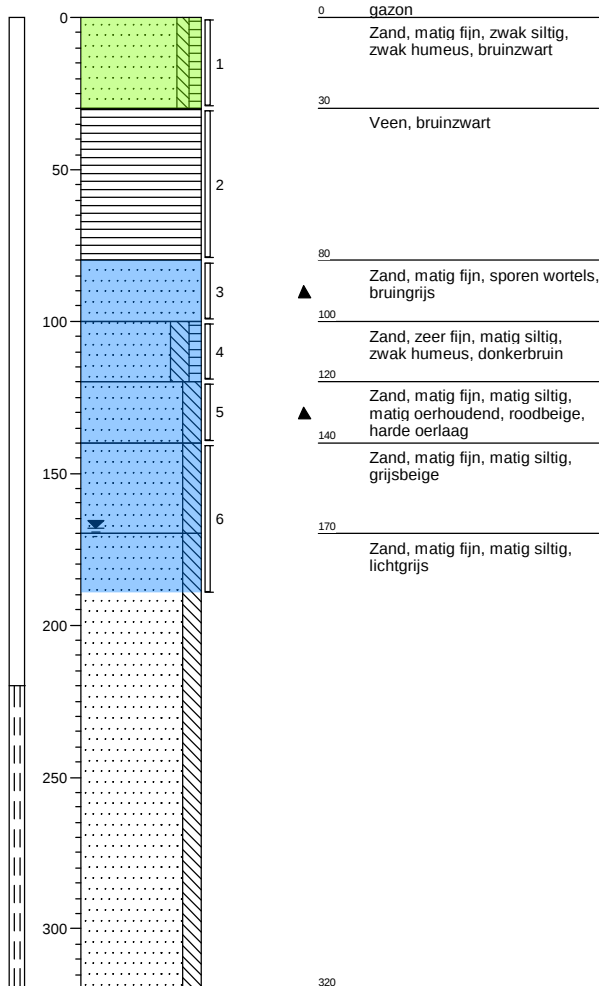
### Boring: 1

Boring 1 is doorgezet tot circa 3.2 m-mv. Wanneer het grondwater werd bereikt, werd een zuigerboor gebruikt om een PVC-peilbuis te kunnen plaatsen. Een peilbuis bestaat uit een filter met een lengte van 1.0 meter, gekoppeld aan een blinde stijgbuis. Rondom het filter is een filterkous aangebracht. Er is bentoniet in het boorgat gestort om directe indringing van hemelwater in het filter tegen te gaan. De rest van het boorgat is opgevuld met het oorspronkelijke bodemmateriaal. Vervolgens is uit de peilbuis drie keer de natte boorgatinhoud opgepompt.

| Peilbuis | Filterstelling (m-mv) | Grondwaterstand (m-mv) | pH (-) | EC ( $\mu\text{S}/\text{cm}$ ) | Toestroming |
|---|---|---|---|---|---|
| 1 | 2.2 - 3.2 | 1.70 | 5.7 | 330 | Goed |

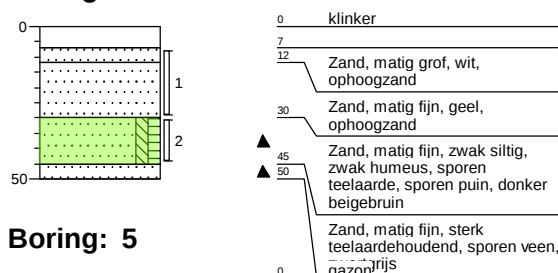
### Boring: 3

| Boring | Diepte (m-mv) | Waarneming |
|---|---|---|
| 3 | 0.30 - 0.45 | Sporen puin |
