## **Saneringsplan Volkelseweg 28 in Uden**

**6 april 2018**

| <b>Projectnummer</b> | 1262357 |

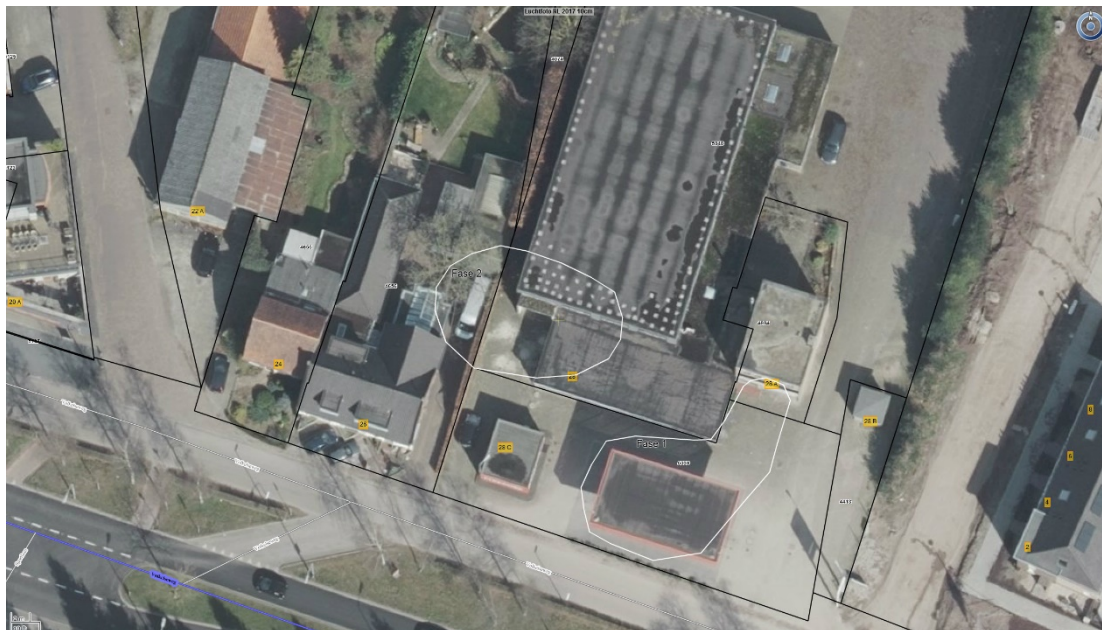
Figuur 4.1 Fasering sanering (resultaat actualisatie en uitgevoerde sanering niet meegenomen; fase 1 rechts, fase 2 links)

De sanering bestond uit twee fasen (zie ook figuur 4.1):

1. De sanering van de bodemverontreiniging aan de zuidoostkant van het terrein, bij het tankstation; deze sanering is gestart in 2001; op 4 december 2008 heeft de provincie Noord-Brabant ingestemd met het resultaat van de uitgevoerde sanering, het saneringsverslag en de uitgevoerde werkzaamheden
2. De sanering van de bodemverontreiniging met minerale olie onder een deel van het pand en het aangrenzende terrein. Deze sanering zou oorspronkelijk in 2005 worden uitgevoerd, maar is nog niet opgestart in afwachting van de bouwplannen en herontwikkeling van de locatie.

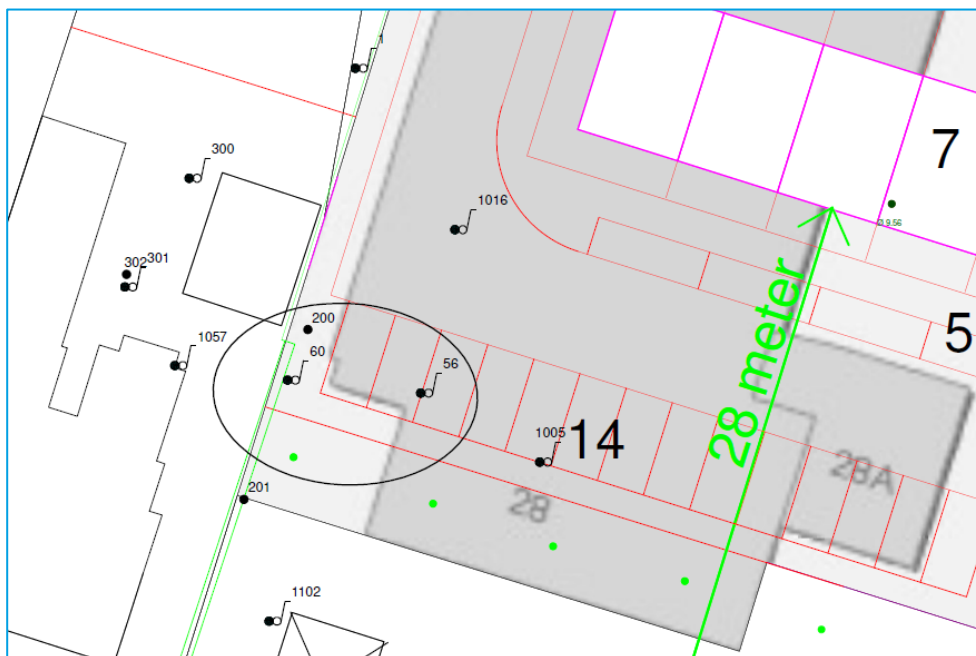
Figuur 4.2 verontreiniging ten opzichte van toekomstige inrichting.

De maximale verontreinigingscontouren zijn weergegeven in de volgende figuur 4.2. De bekende verontreinigingscontour bevindt zich niet ter plaatse van de huidige en de toekomstige woonbebouwing. Binnen het te ontwikkelen gebied komen parkeerplaatsen, de openbare weg en een groenvoorziening. De riolering (openbare weg) ligt waarschijnlijk wel net binnen of op de rand van de verontreiniging.

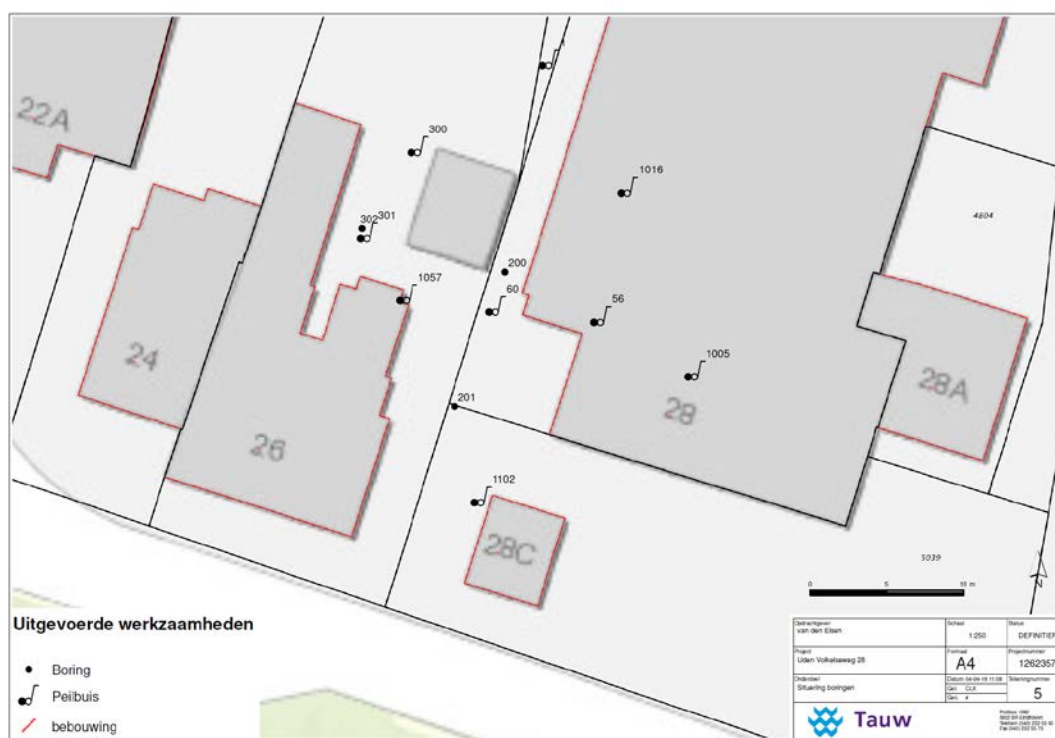
*Figuur 1 Ligging bemonsterde peilbuizen*

In tabel B5.1 is een overzicht opgenomen van de bemonsterde peilbuizen. De ligging van de bemonsterde peilbuizen en de aanvullende boringen is opgenomen in figuur 1.

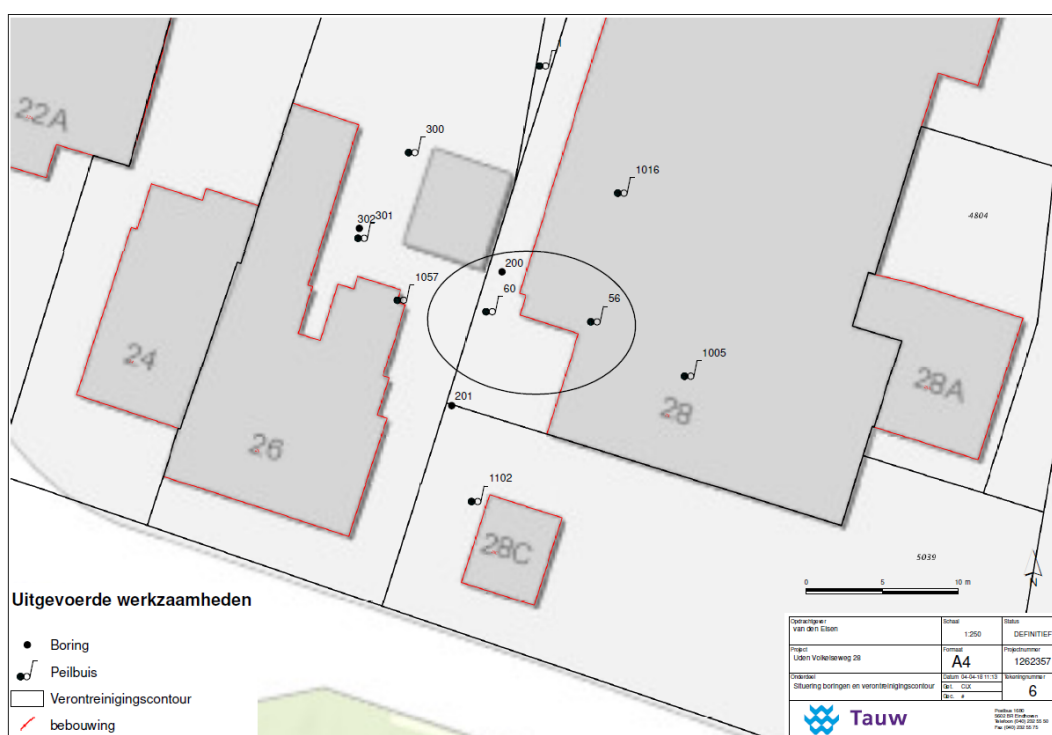
Figuur 2 Verontreinigingscontour

De maximale contour (I-waarde) is weergegeven in figuur 2.

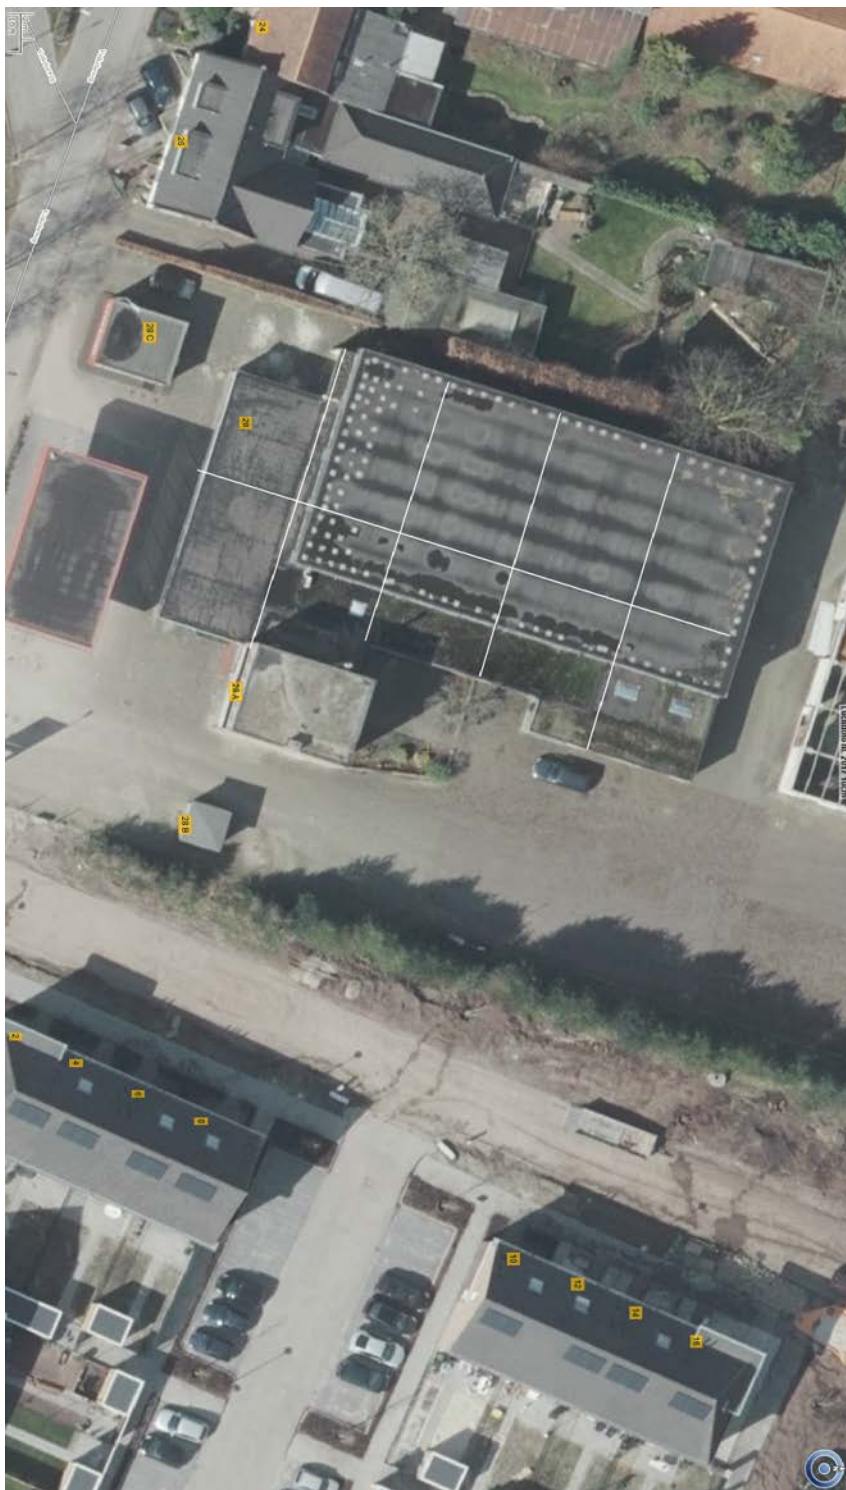
## Vakindeling

Globale Vakindeling onderzoek na sloop

Voorafgaand aan de sanering wordt de aanwezige bebouwing gesloopt. Na sloop wordt, door middel van aanvullend onderzoek de kwaliteit van de toekomstige "leeflaag" onder de aanwezige bebouwing vastgelegd. Daarvoor wordt het vlak onder de bebouwing ( $\pm 1.000 \text{ m}^2$ ) onderverdeeld in 10 vakken van circa  $100 \text{ m}^2$ .

Per vak wordt - door middel van 6 boringen - een mengmonster samengesteld van de bovengrond (0-50 cm -mv) en de ondergrond (50-100 cm -mv) en geanalyseerd op minerale olie. Eventueel herkenbare verontreinigingen met minerale olie worden meteen uitgekarteerd (voor aparte ontgraving).

Een voorlopige vakindeling is opgenomen in bijlage 6.
