## **Procesverbaal van Oplevering**

### **Explosievenonderzoek t.b.v. reconstructie diverse straten te Ransdaal**

| Document | |
|---|---|
| Documentnummer | 200717_0034_PvO_01 |
| Opdrachtgever | Laeven Infra B.V. |

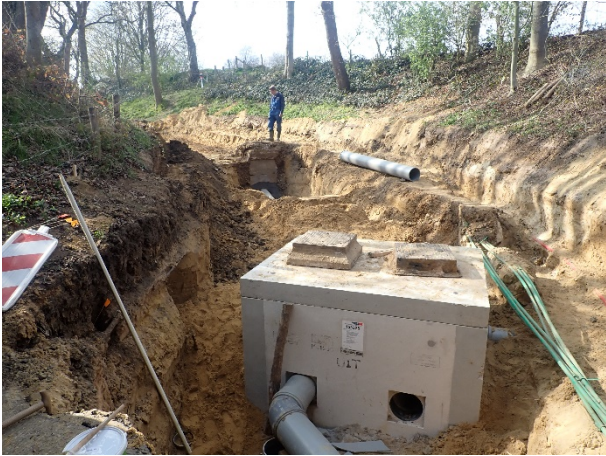
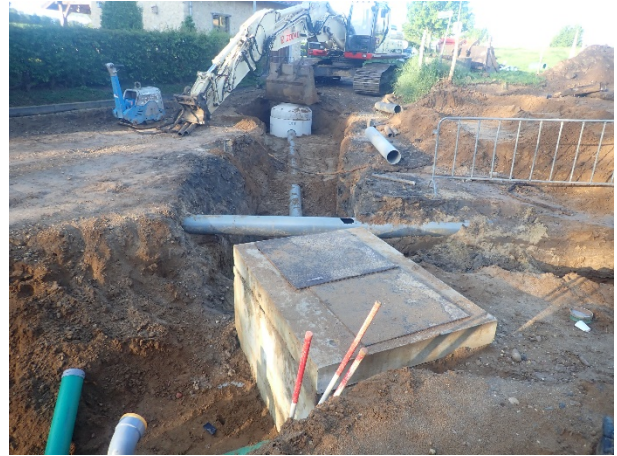
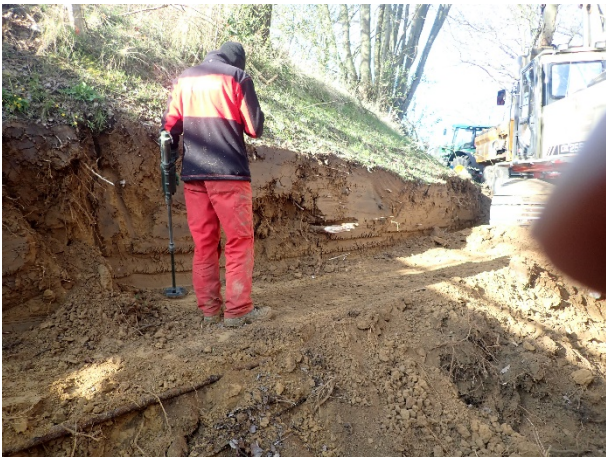
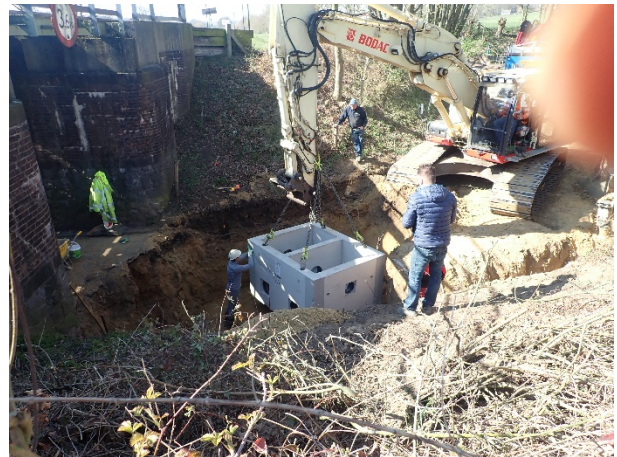
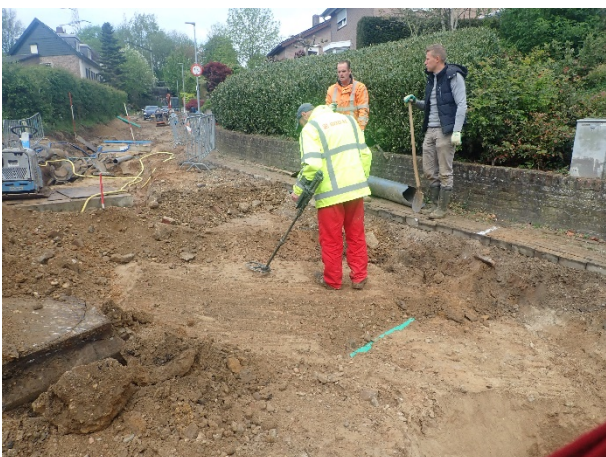
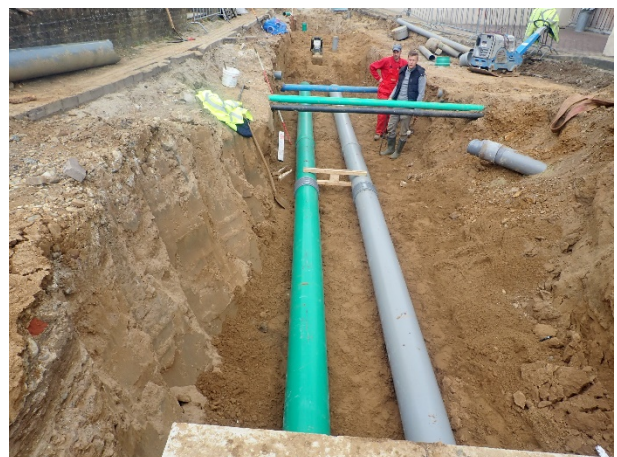
Gedurende het project zijn diverse foto's gemaakt van het project. Een kleine greep hieruit zijn hieronder ter illustratie weergegeven.
