# Verkenndend Bodemonderzoek

voor de locatie Eindsestraat 20a te Balgoij

Rapportnummer RS9774A 22 oktober 2012

Opdrachtgever      Ariëns Groep  
Postbus 497  
6600 AL Wijchen

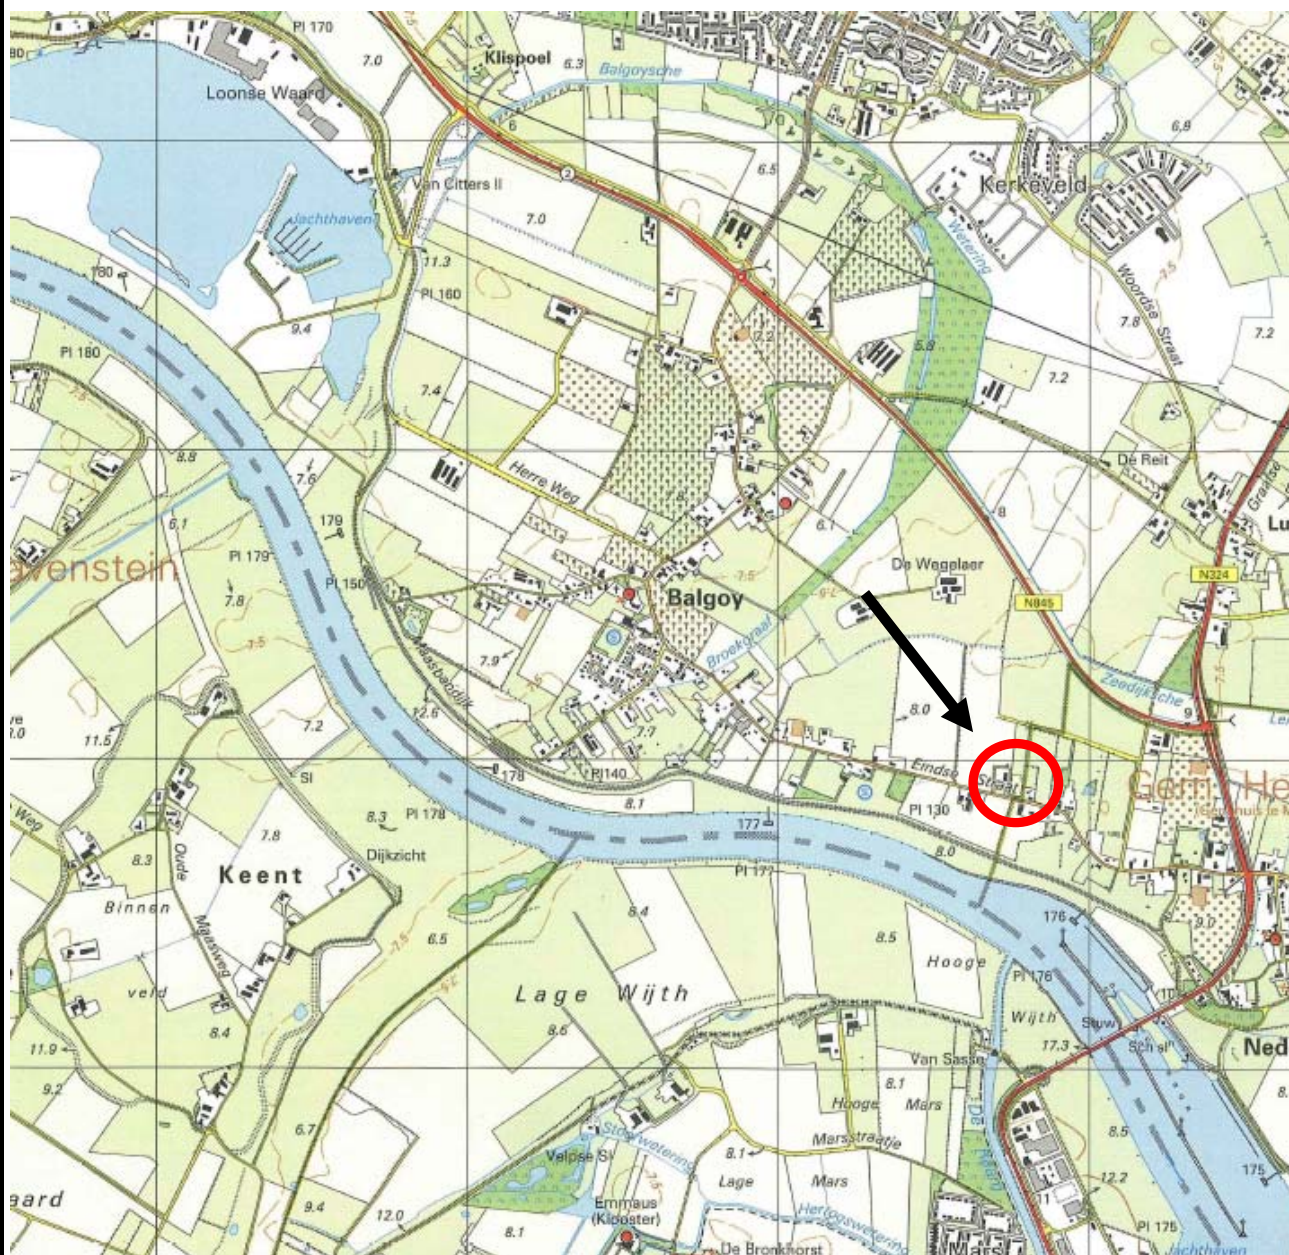
- Pijl geeft de globale ligging aan van de locatie

Geografische aanduiding locatie  
op de topografische kaart nr. 45F

Schaal 1: 25.000

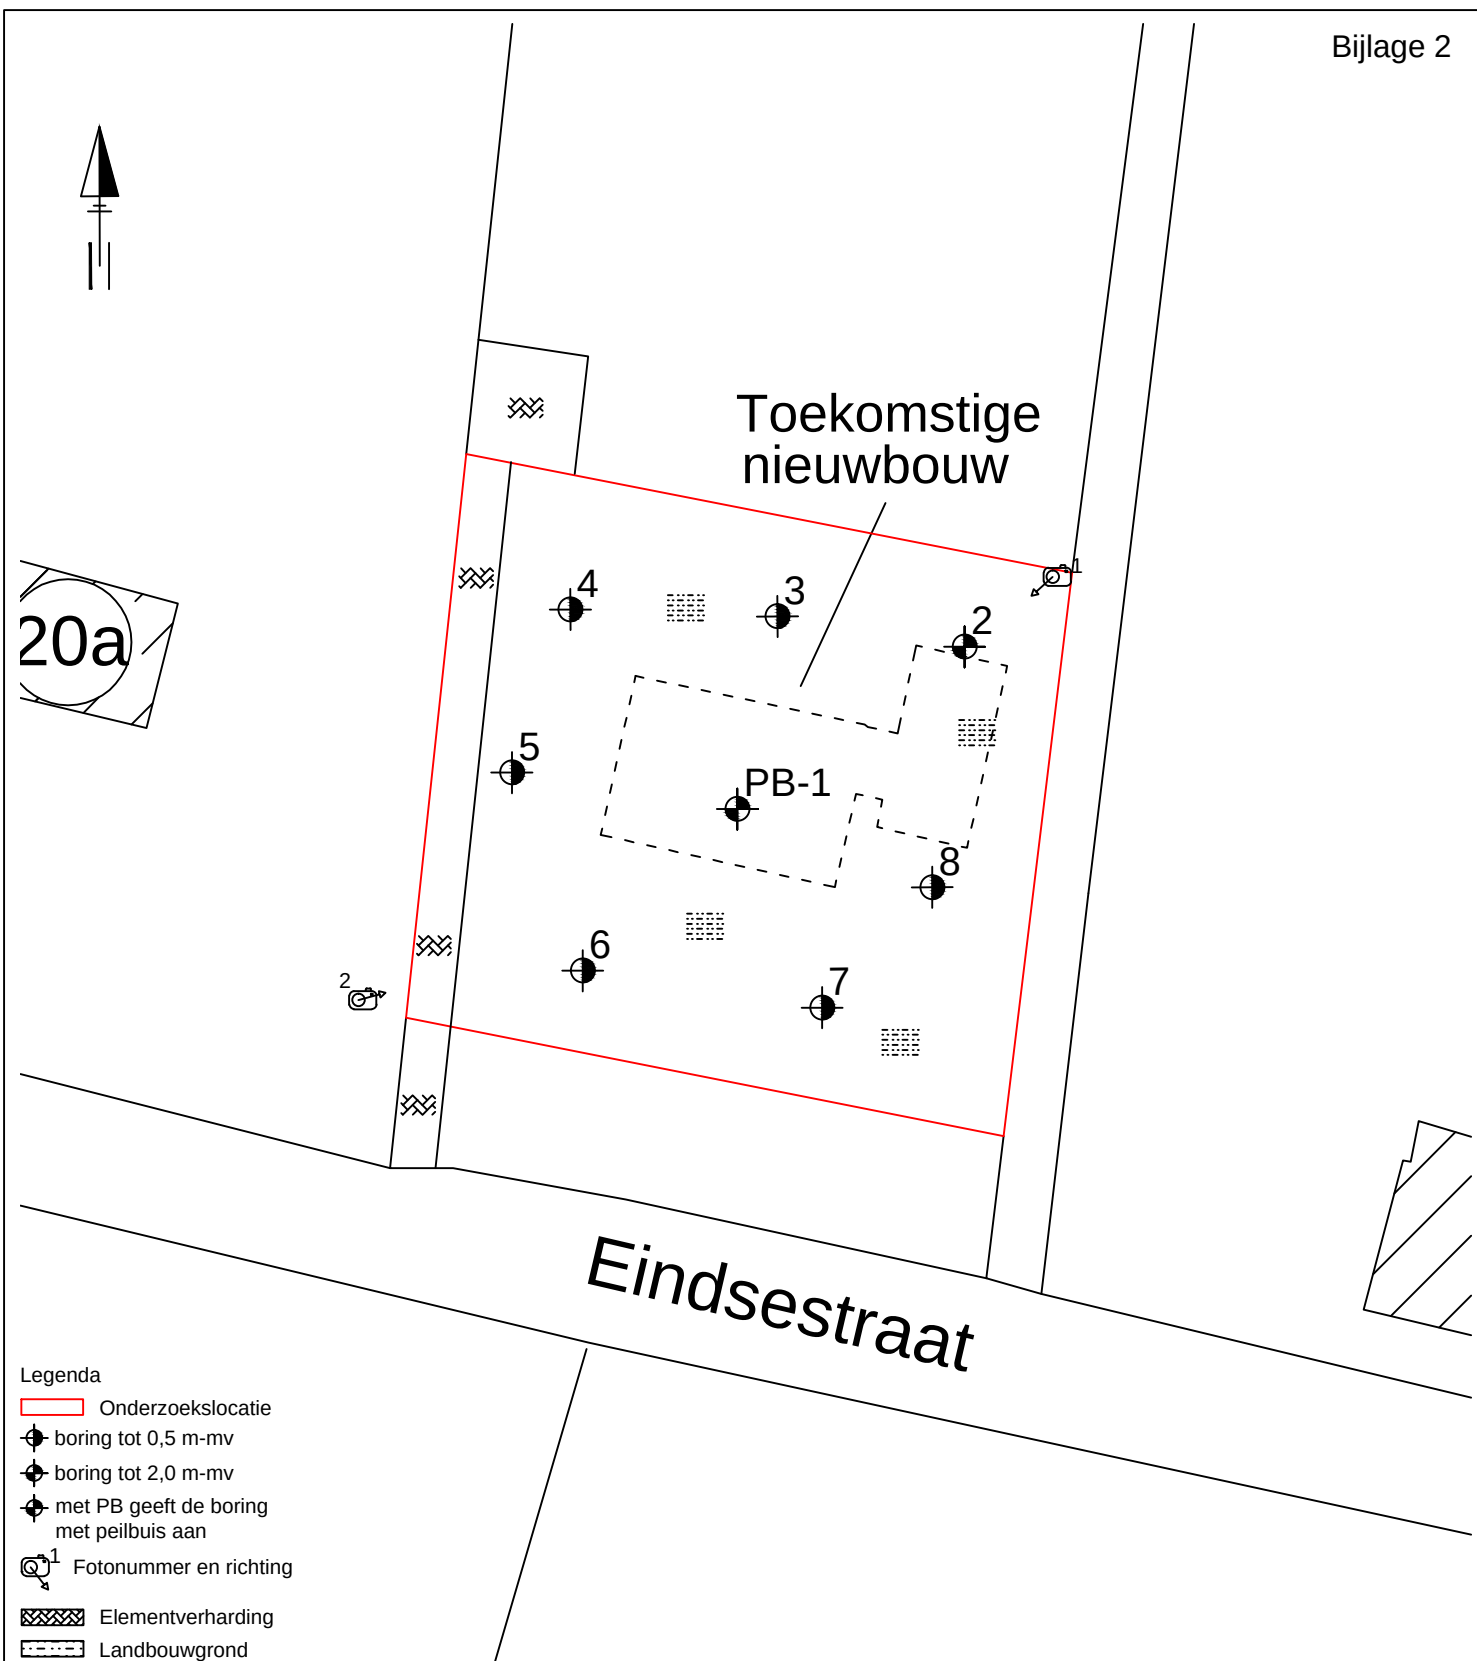
### **SITUERING BORINGEN EN PEILBUIS**

In totaal zijn op de onderzoekslocatie 8 boringen verricht. Boring 1 is doorgezet tot 1,5 meter beneden de heersende grondwaterspiegel (2,7 meter minus maaiveld) en voorzien van een peilbuis. Boring 2 is doorgezet tot 2,0 m-mv. De overige boringen (3 tot en met 8) zijn doorgezet tot 0,5 m-mv (de locatie van de boringen is aangegeven in Bijlage 2).

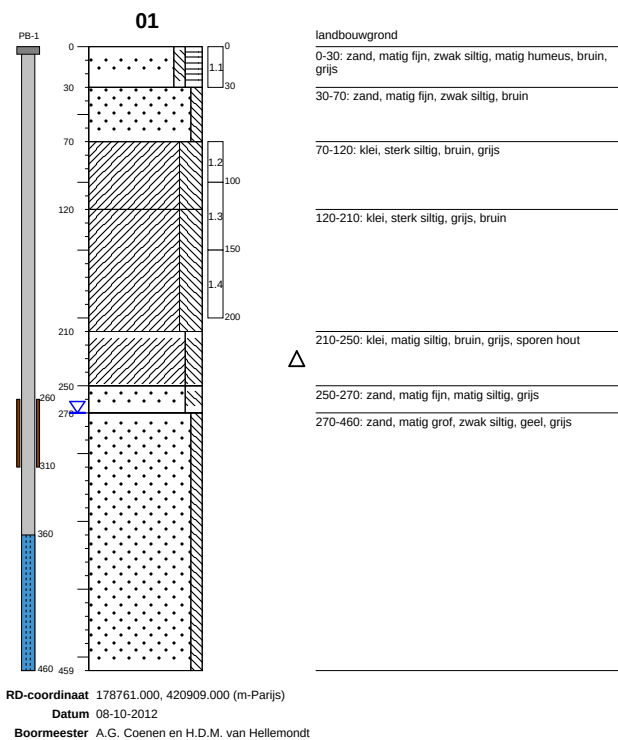
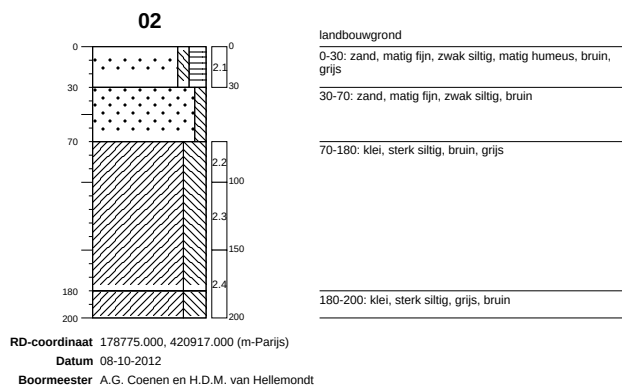
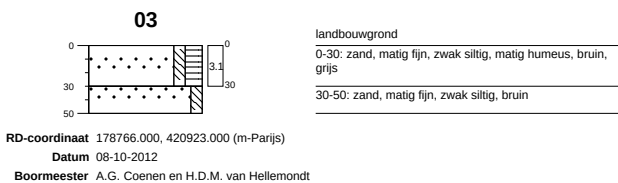
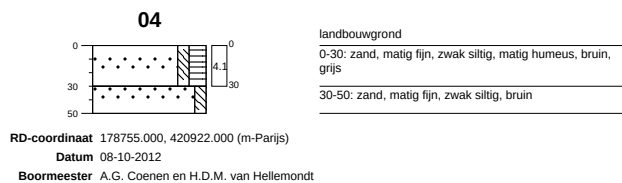
## Boorprofielen

Het opgehaalde bodemmateriaal van de boringen is zintuiglijk onderzocht, bemonsterd en beschreven. Bemonstering heeft per te onderscheiden bodemlaag plaatsgevonden. Daar waar geen bodemlagen zijn te onderscheiden, is (alleen boven de grondwaterspiegel) per 0,5 meter boordiepte een representatief grondmonster genomen. Algemeen bestaat de grond ter plaatse van de onderzoekslocatie tot een diepte van circa 0,3 meter minus maaiveld uit matig fijn, zwak siltig, matig humushoudend zand. Vanaf 0,3 tot circa 0,7 m-mv wordt matig fijn, zwak siltig zand aangetroffen. Vanaf 0,7 tot circa 2,5 m-mv wordt matig tot sterk siltige klei aangetroffen. Vanaf 2,5 tot circa 4,6 m-mv wordt matig fijn tot matig grof, zwak tot matig siltig zand aangetroffen. In Bijlage 3 zijn de boorstaten opgenomen. De boringen zijn verspreid over de onderzoekslocatie uitgevoerd. Tijdens het uitvoeren van de veldwerkzaamheden zijn ter plaatse van boring 1, in het traject van 2,1 tot 2,5 m-mv, verteerde houtsporen aangetroffen. Verder zijn zintuiglijk geen relevante bijzonderheden waargenomen. Hierbij is in het bijzonder aandacht besteed aan het voorkomen van asbest in (beoordeling opgeboord bodemmateriaal) of op (inspectie maaiveld) de bodem en zijn de richtlijnen van de NEN 5707 opgevolgd.

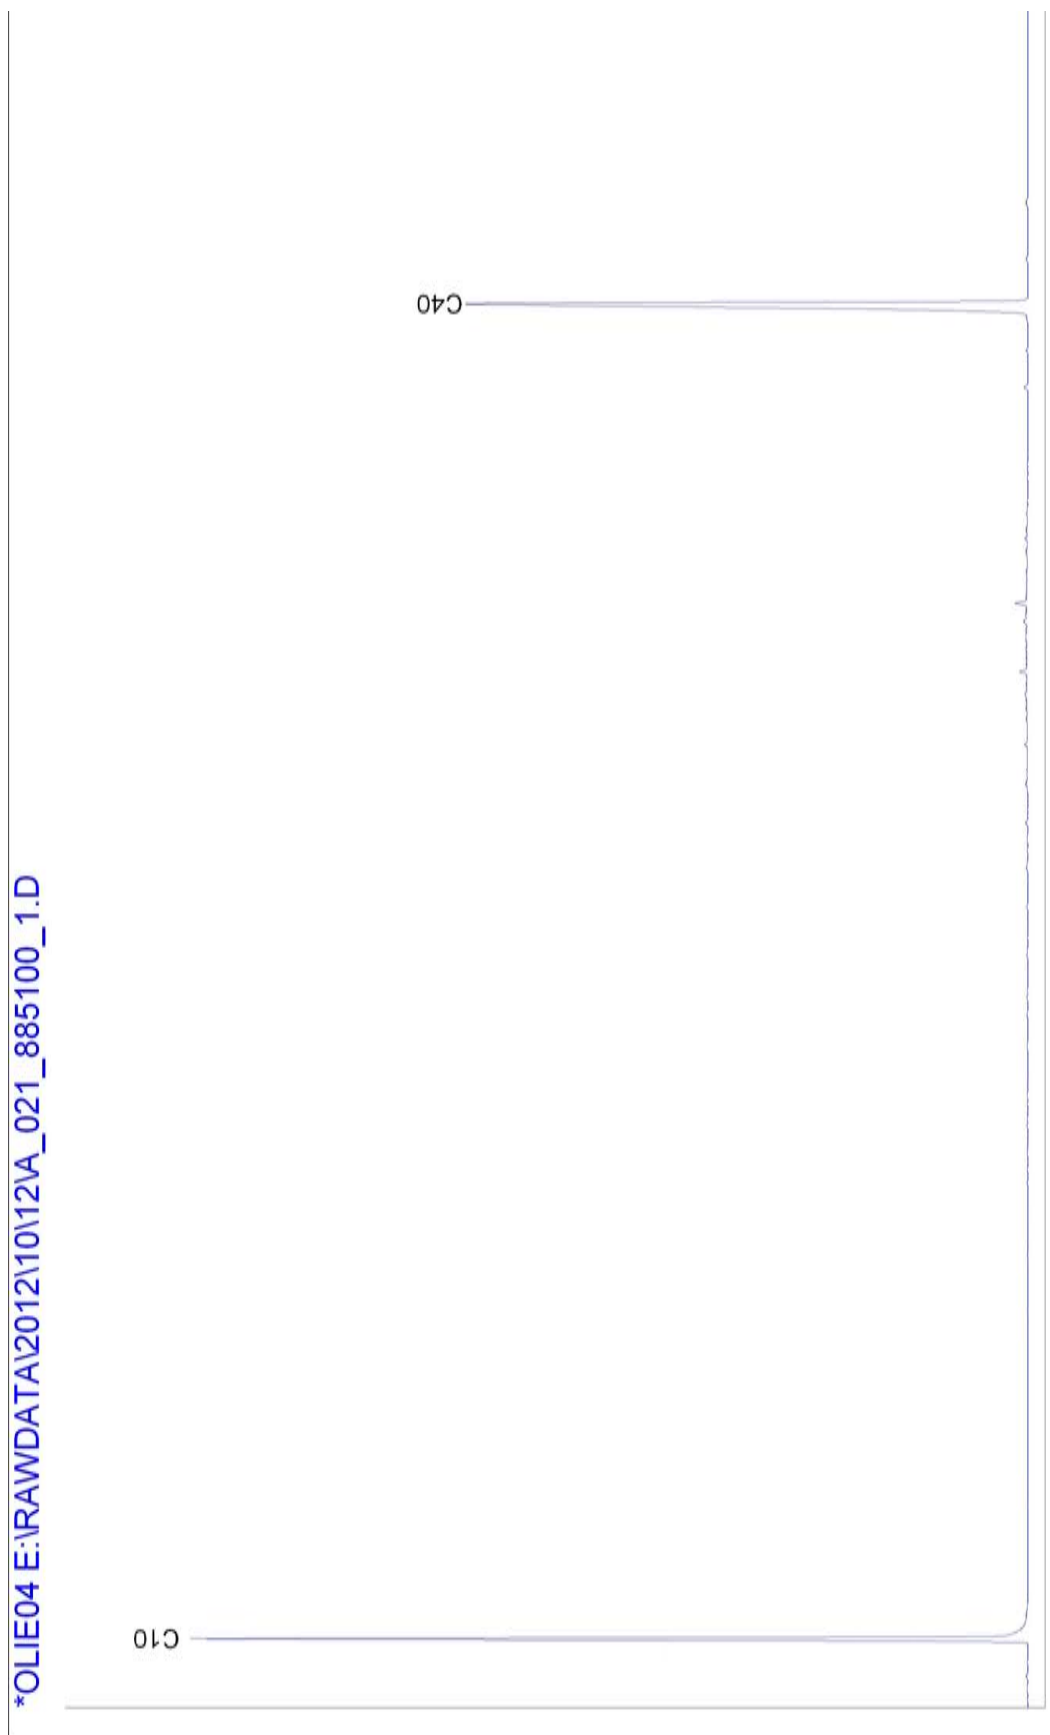
**Monsteromschrijving: MM(1.1+2.1+3.1+4.1+5.1+6.1+7.1+8.1) / GM-1**

Uit de analyseresultaten van grondmengmonster GM-1 blijkt dat het gehalte kobalt verhoogd is ten opzichte van de betreffende A-waarde.

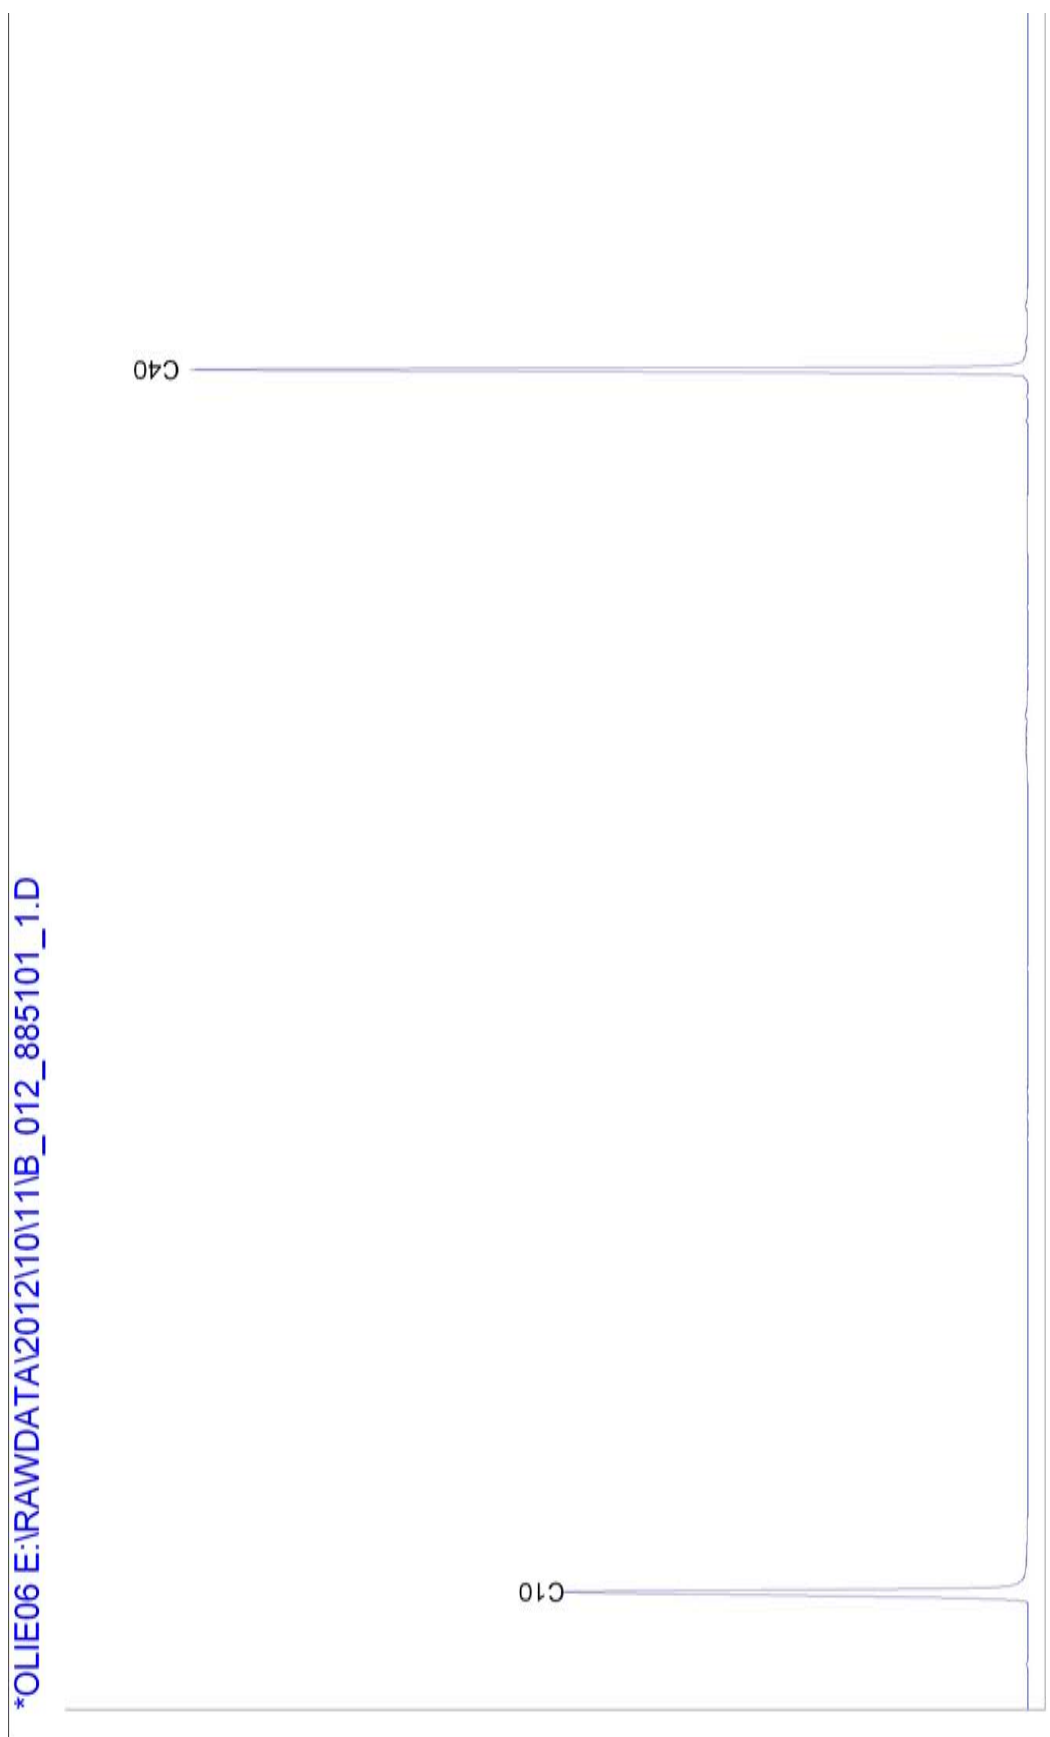
**Monsteromschrijving: MM(1.2+1.3+1.4+2.2+2.3+2.4) / GM-2**

Grondmengmonster GM-2 bevat voor geen der onderzochte parameters (ten opzichte van de A-waarde) verhoogde gehalten.

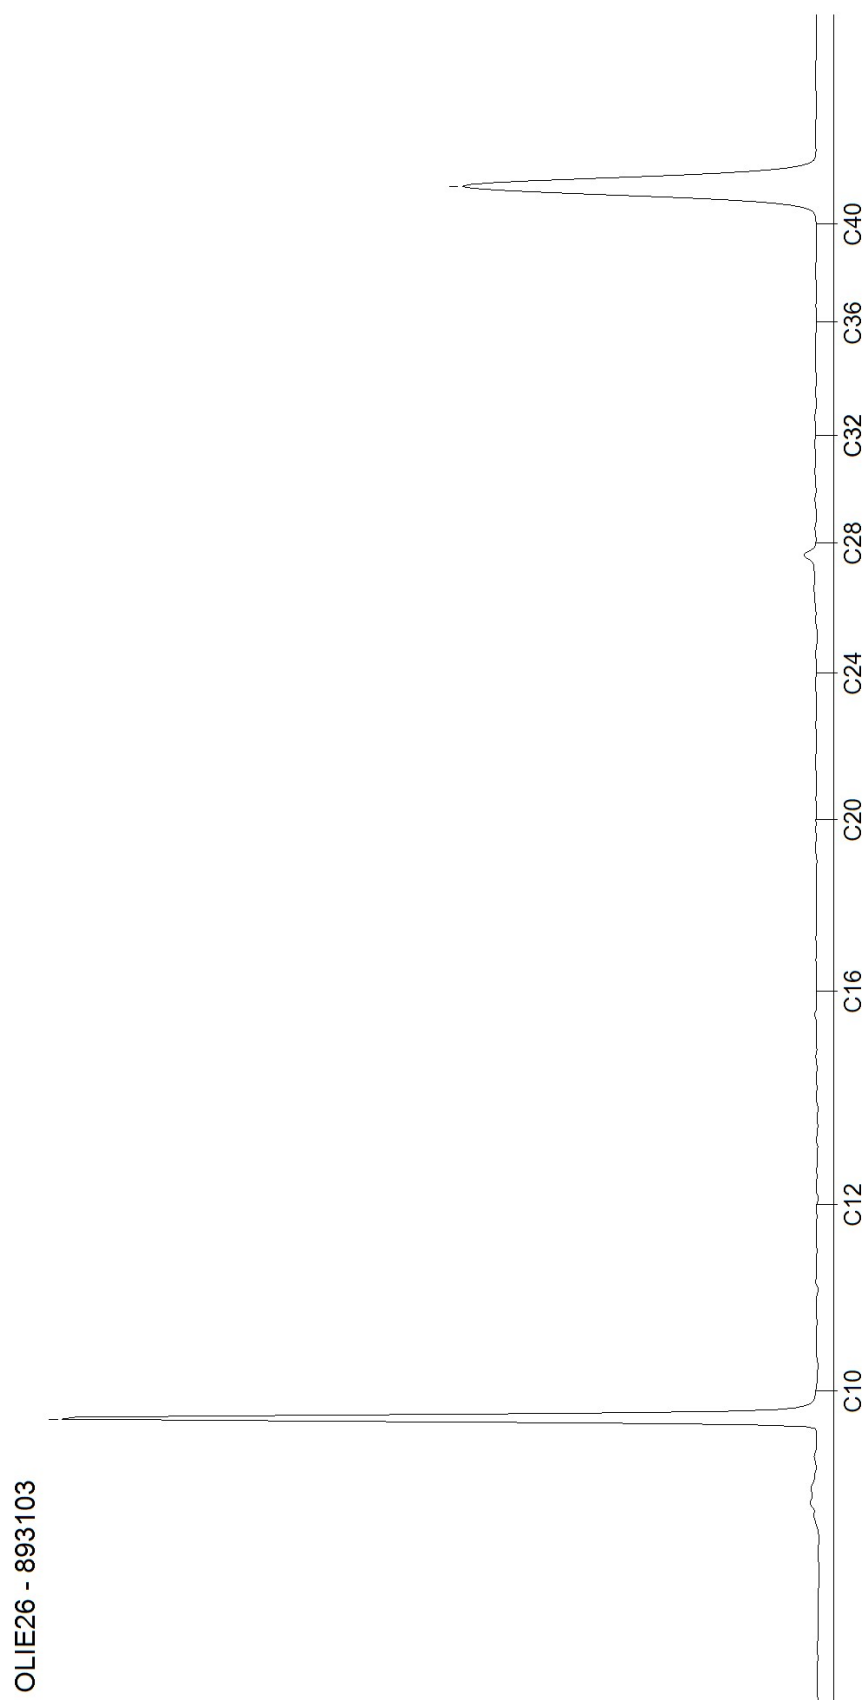
**Monsteromschrijving: PB-1**

Uit de analyseresultaten blijkt dat in het grondwater ter plaatse van peilbuis PB-1 de concentraties ## verhoogd zijn ten opzichte van de betreffende S-waarde.

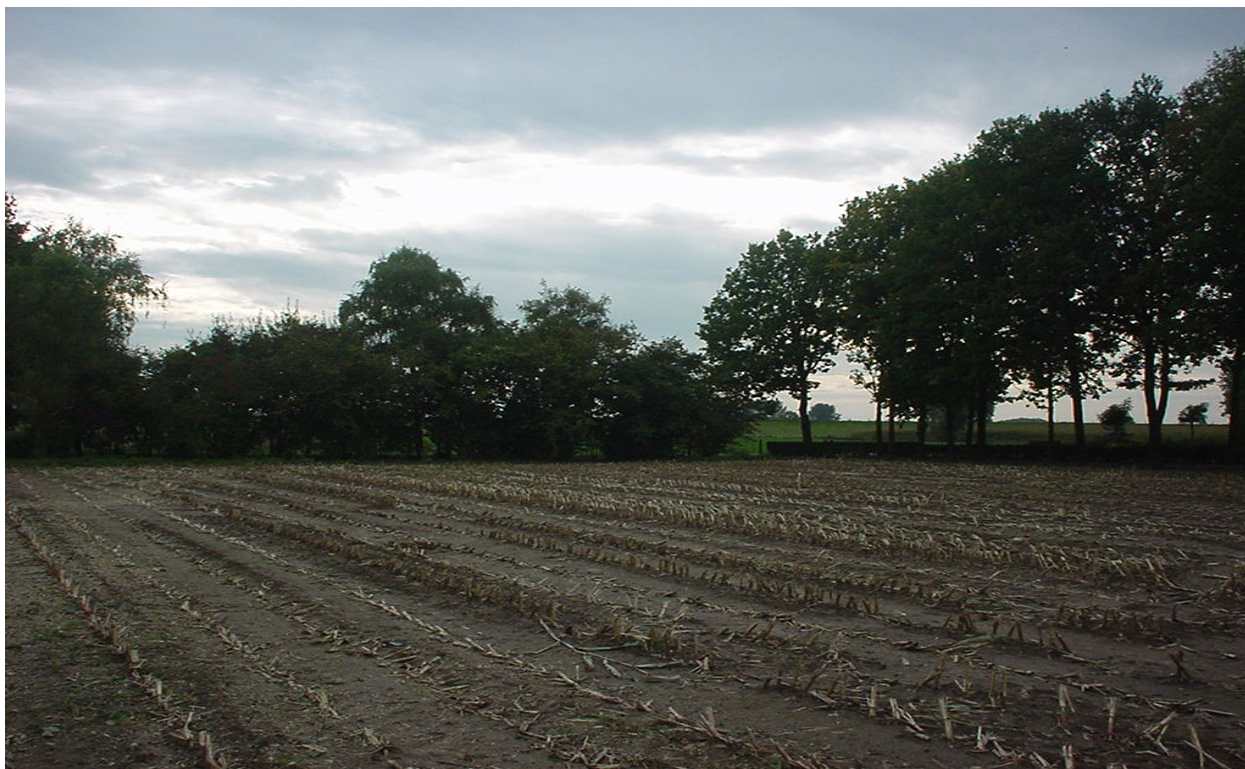
Op de betreffende locatie bevindt zich een landbouwperceel, dat ten tijde van het onderzoek braak lag. Aan de westzijde van het perceel bevindt zich een met klinkers verhard pad. Er zijn bij de gemeente Wijchen en de opdrachtgever geen gegevens bekend die zouden kunnen duiden op een historische bodembelasting ter plaatse van de onderzoekslocatie en/of de directe omgeving. De bodem ter plaatse van de onderzoekslocatie is, voor zover bekend, altijd in gebruik geweest als landbouwgrond. Met betrekking tot het huidige gebruik is een terreininspectie uitgevoerd. Gegevens van bodemonderzoek op de locatie zijn niet voorhanden. Op een westelijk gelegen perceel is in 1999 een verkennend bodemonderzoek uitgevoerd. In het grondwater werd een licht verhoogde concentratie voor minerale olie aangetroffen. Voor het overige zijn er geen gegevens van bodemonderzoek in de omgeving voorhanden. Er bevinden zich op de onderzoekslocatie geen ophogingen en er is ook geen asfalt, puin of andere secundaire bouwstof toegepast. Op de onderzoekslocatie zijn voor zover bekend geen tanks voor brandstoffen in gebruik of in gebruik geweest. Op de onderzoekslocatie wordt op termijn een woning gebouwd. In de omgeving (buitengebied) is het landgebruik voornamelijk agrarisch en wonen. De onderzoekslocatie bevindt zich ca. 1.200 meter ten oosten van de bebouwde komgrens van het dorp Balgoij. Op circa 400 meter ten zuiden van de locatie stroomt de rivier de Maas. Voor recente foto's zie Bijlage 8.

Foto 1 Onderzoeksgebied op de locatie Eindsestraat 20a te Balgoij

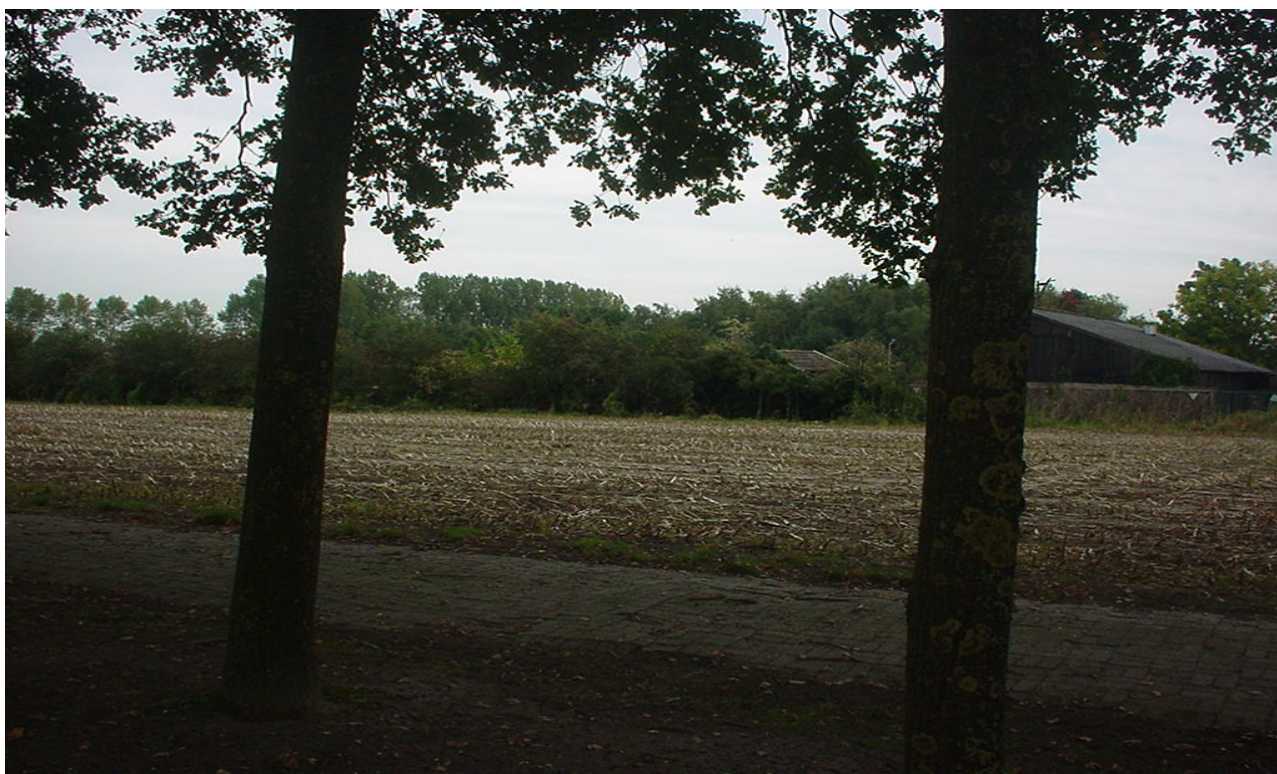
Foto 2 Onderzoeksgebied op de locatie Eindsestraat 20a te Balgoij
