# Verkeer Kerkeveld Wijchen

Floris Frederix  
18 mei 2016

adviseurs  
mobiliteit  
**Goudappel  
Coffeng**

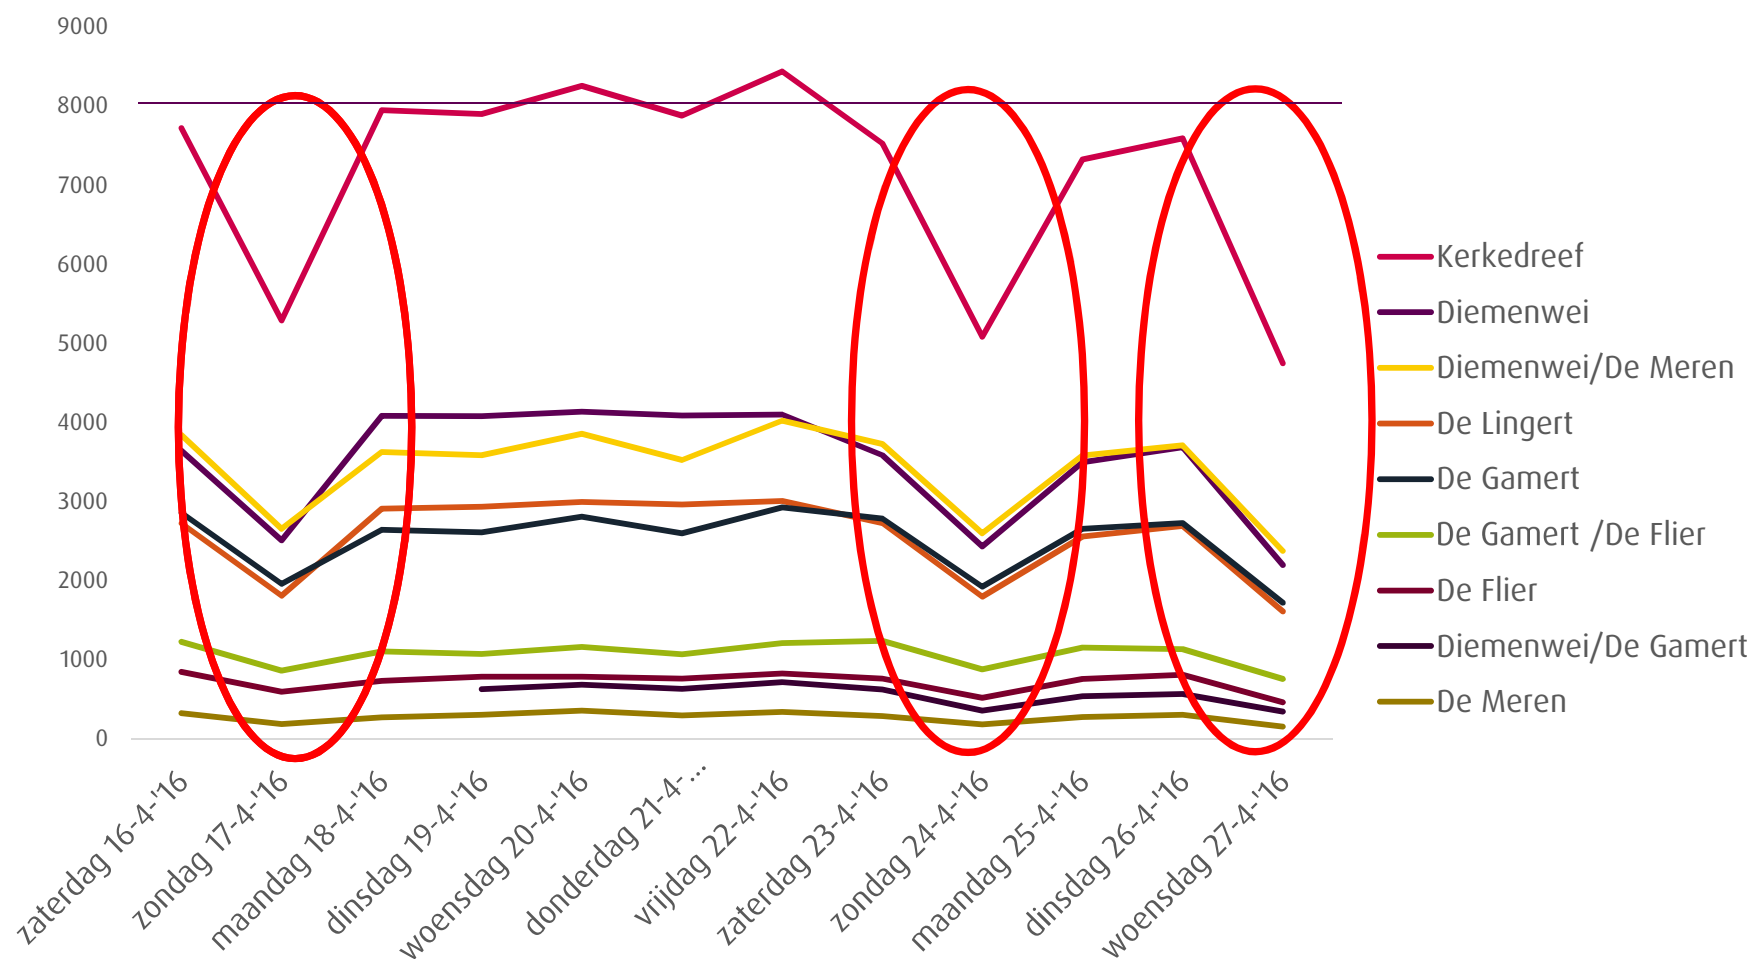
# Opvallend: zondagen & Koningsdag

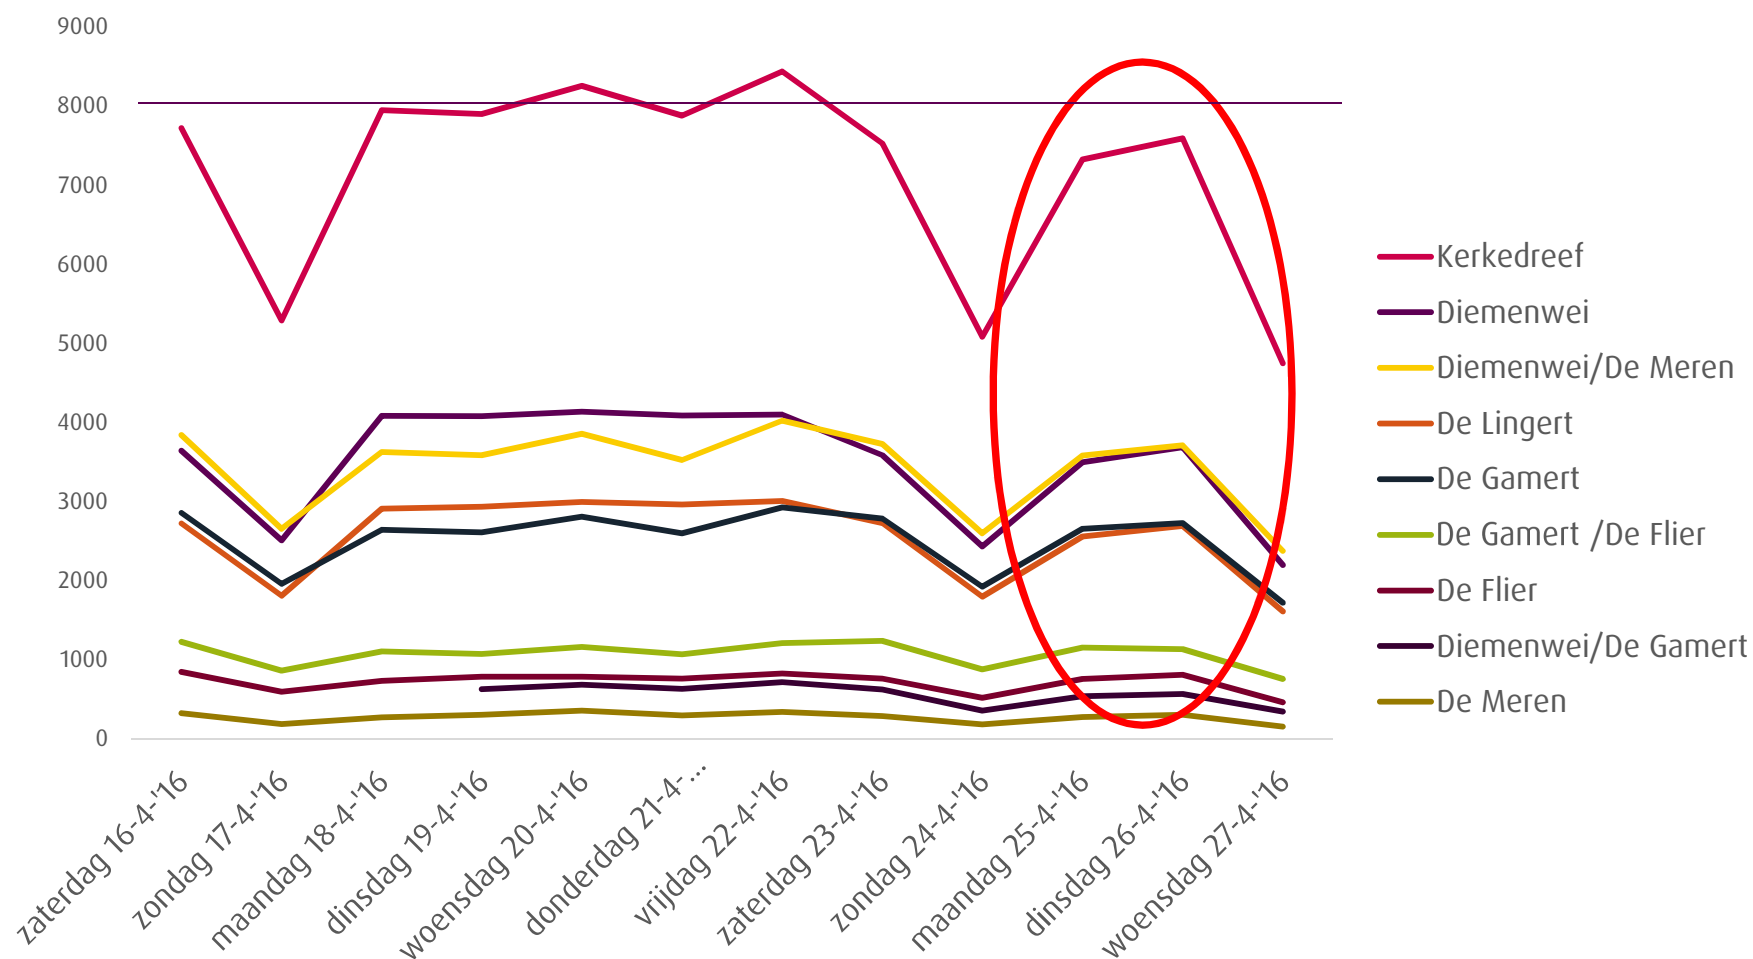
# Opvallend: Meivakantie (school)

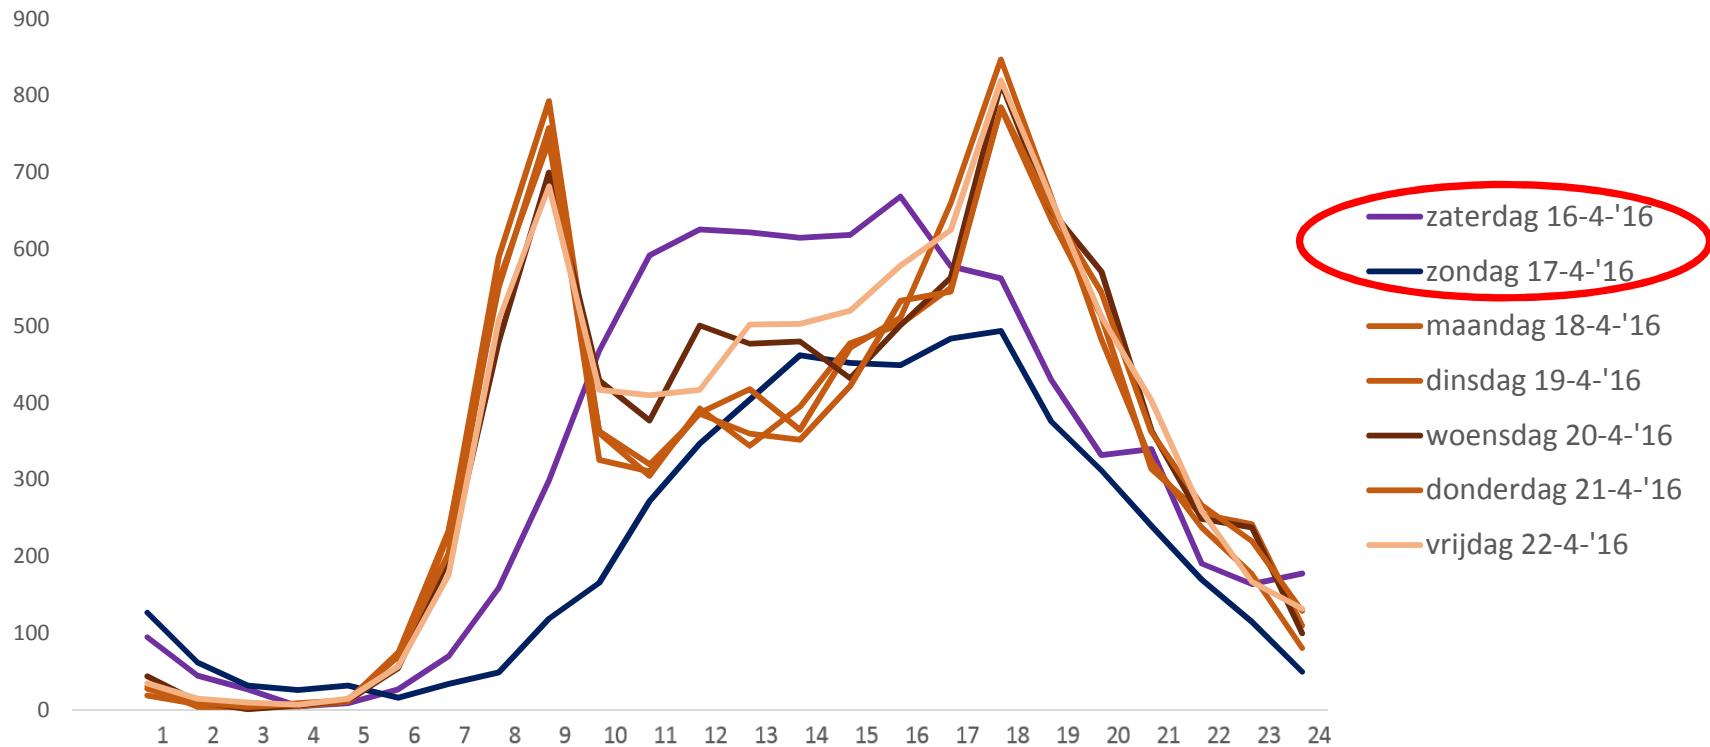
# Opvallend: zaterdag / zondag

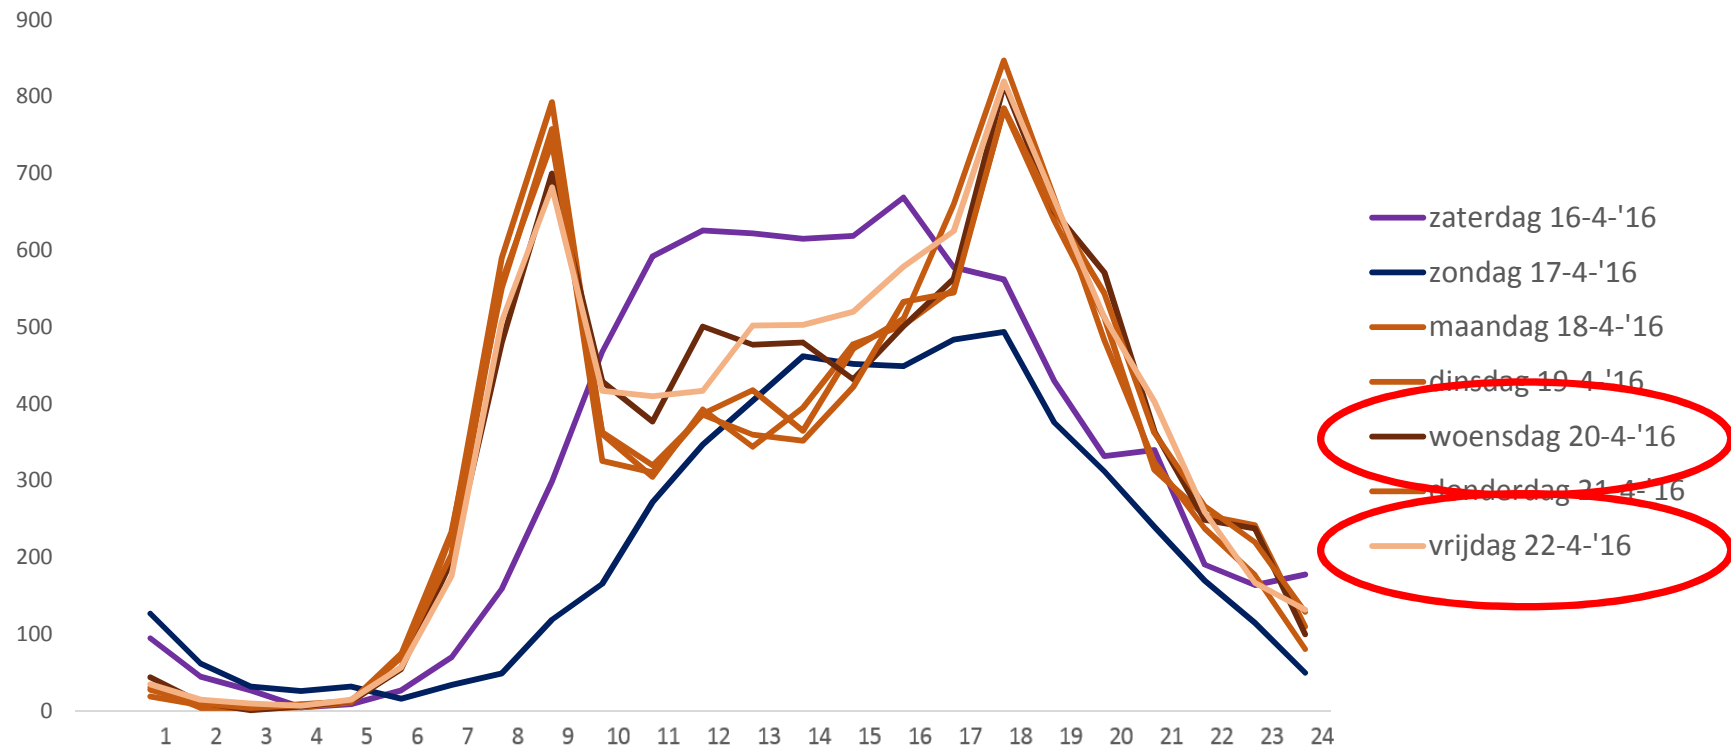
# Opvallend: woensdag / vrijdag

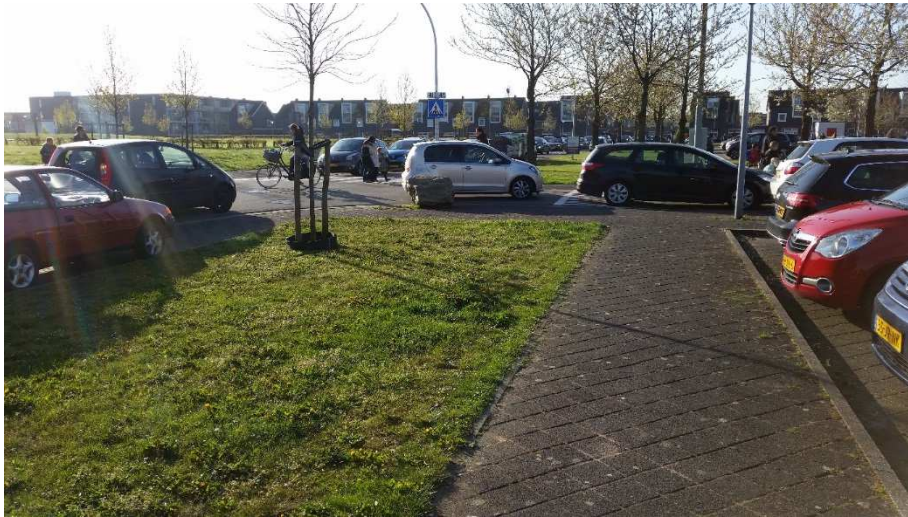
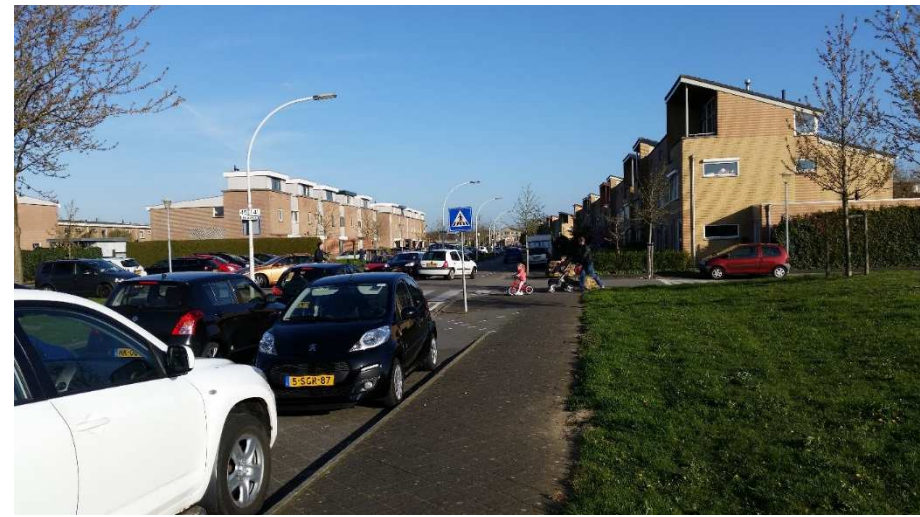
- Bij het bekijken van de omgeving vlak voor aanvang van de school was het druk en onoverzichtelijk

- Knelpunt: omgeving school in ochtendspits
- Verder geen

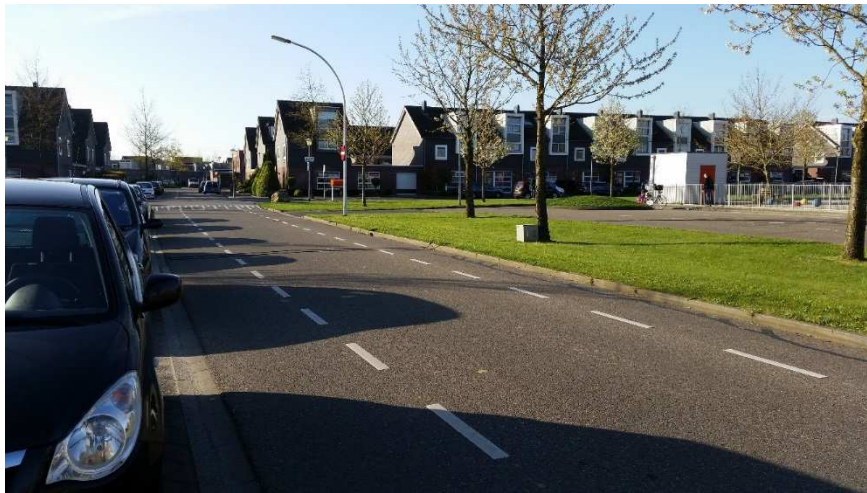
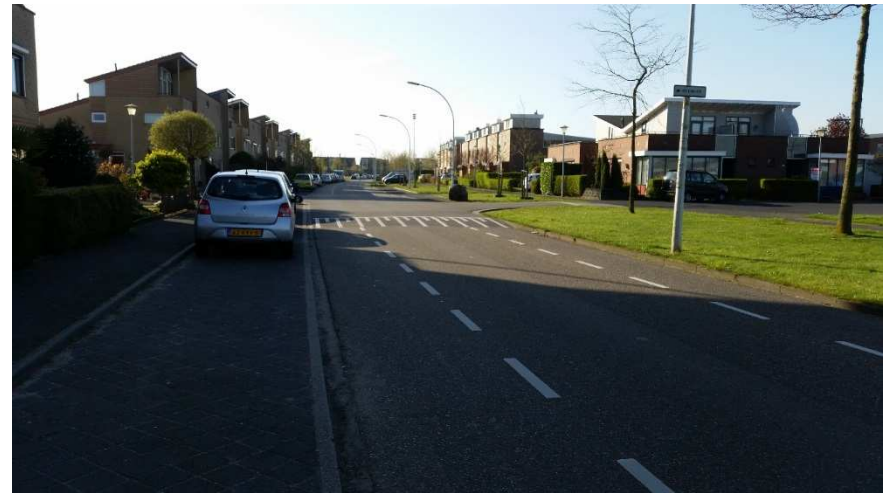
- Direct na starten van school geen problemen meer waargenomen
