## Rapportage asbestinventarisatie

**Rapportnummer** : 130240330-R01  
**Bouwwerk/object** : Horecapand  
**Adres** : Grotestraat 9 te Linne  
**Versie** : 1  
**Datum** : 15 augustus 2024

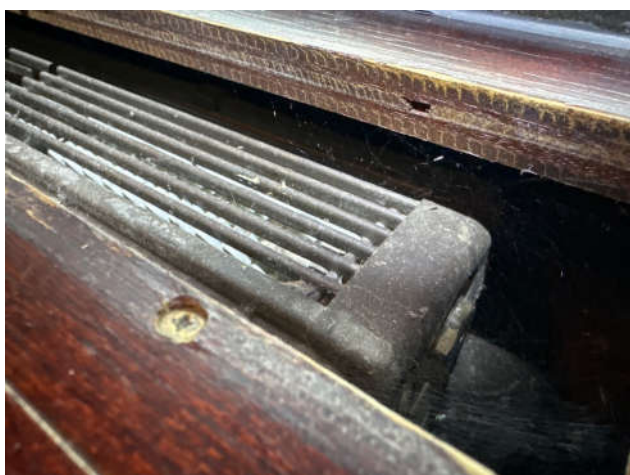
radiatoren cafe

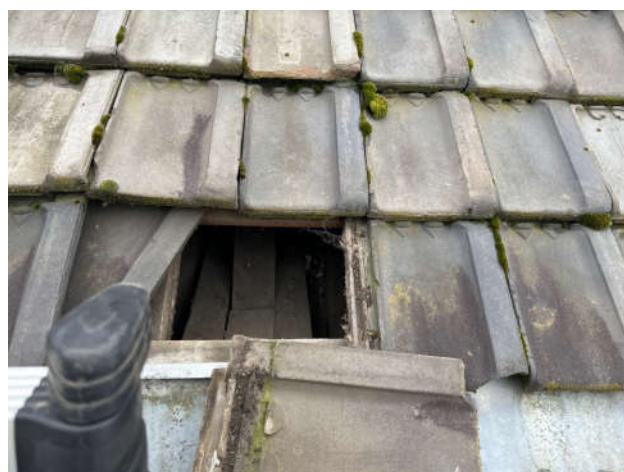
geen dakbeschot boven midden zaal
