Voortweg 19, Uden
bouwhistorisch onderzoek 03-06-2022

1.1. Objectgegevens

Object: boerderij
adres: Voortweg 19
5406 VG Uden
X-Y Coördinaten: -
Gebruik/beheer: leegstaand
Kadastrale gem.: Uden
Sectie: R
Kadastraal obj.: 688
Monumentnr.: cultuurhistorisch waardevol / beeldbepalend pand 66

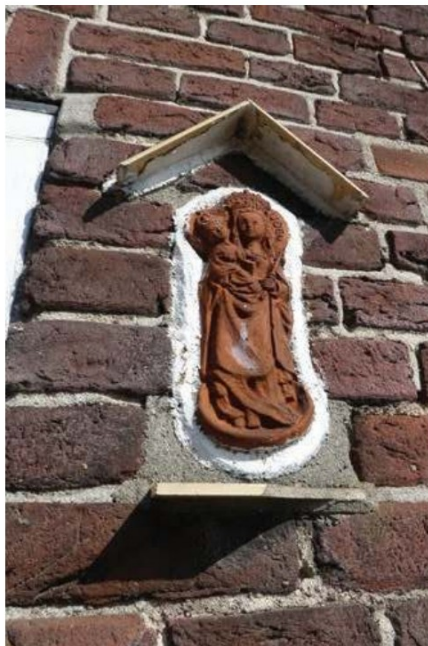
Mariabeeld onder tegeldakje in voorgevel.

- Zuid-oostgevel gebouwd in 1946 als herstelling van oorlogsschade.
- Restanten van gekalkt afweerkruis boven keldervenster en Mariabeeld onder dakje van tegelwerk ingemetseld in voorgevel zijn resp. een zeldzaam geworden verschijnsel (i.g.v. het afweerteken) en regionaal veelvoorkomende herinnering aan de Mariaverering (Onze Lieve Vrouw ter Linde).

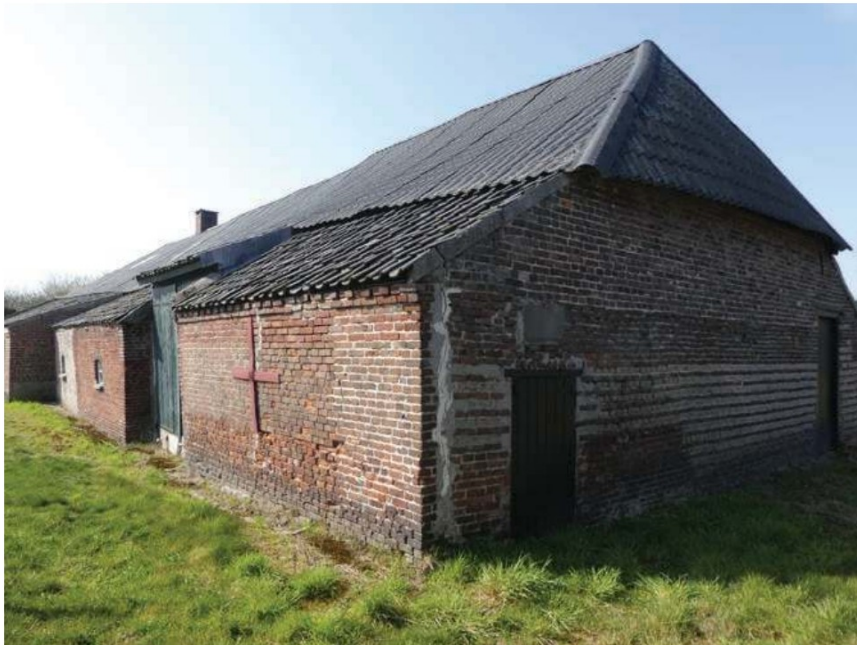
Noord-oosthoek.

glasplaat een ingehakte opening af. De flinke scheur op de linker hoek is meermaals dichtgesmeerd waardoor niet meer goed te achterhalen is of dit een intanding betreft tussen twee ongelijkzijdig gebouwde gevels of de hele hoek gelijktijdig is gebouwd.

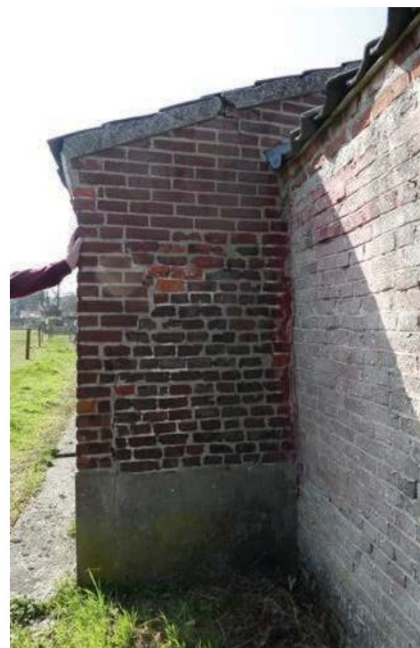
Knik in zuid-oostgevel.

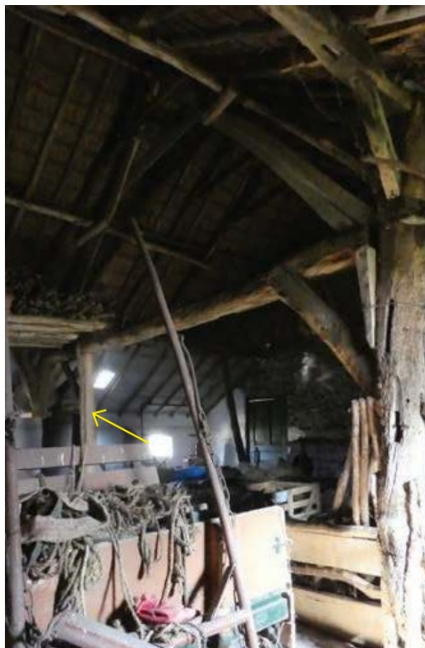
Cebint 7, de pijl geeft een bijgeplaatste standvink aan.

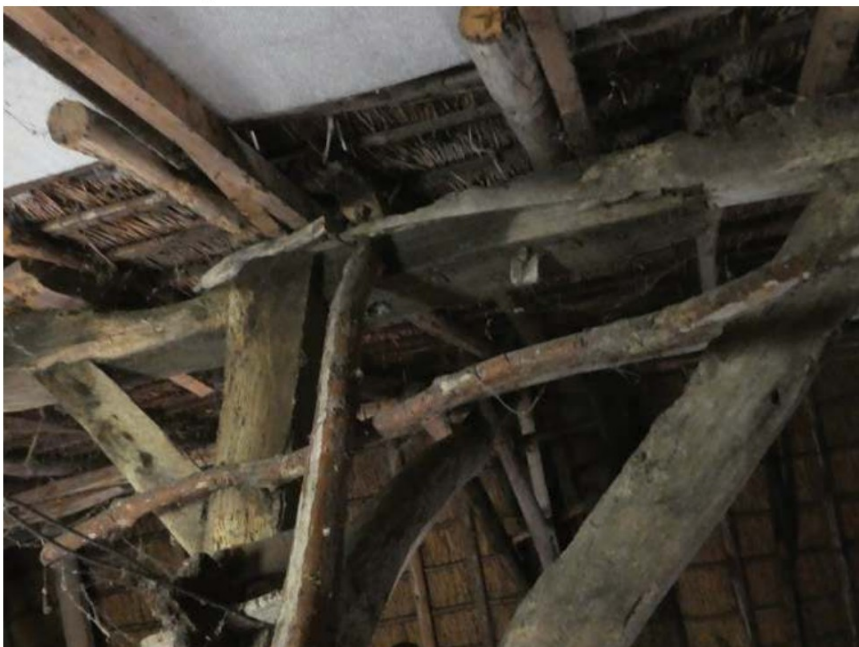
Fraaie las met toognagels en wig nabij gebintstijl C7. De linker schoor is t.b.v. de doorrit in tweede instantie hoger aangebracht.

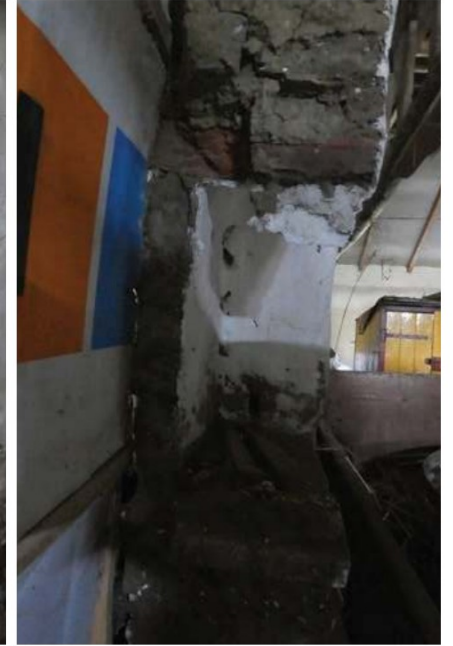
Scheidingsmuur tussen stal en schuur met centraal een kaarsnis (linker deel is weggevalen).

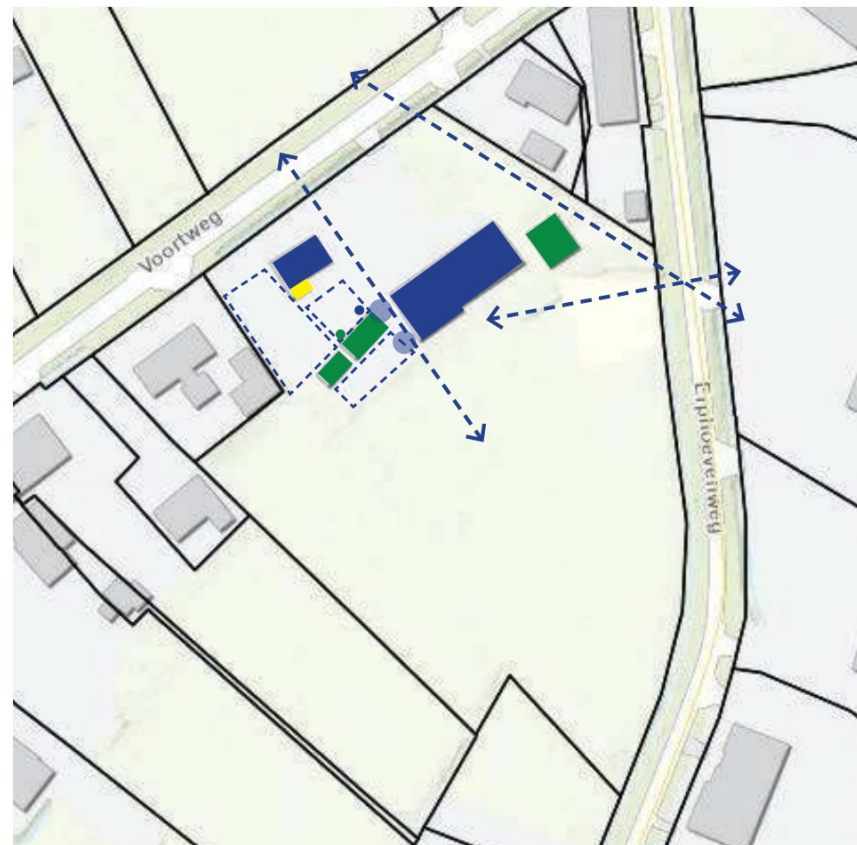
Waardestellingskaart van omgeving / erf. Op basis van de kadastrale onderlegger.

- De open ruimte en de visuele relatie tussen het hoofdgebouw en zuidelijker gelegen bijgebouwen is van belang voor de beleving van de gebouwen en de ruimte op het erf.
- Van hoge waarde voor de beleving vanaf het erf en op het erf zelf is de open ruimte tussen de zuidoostelijke langsgewel tot de Erphoevenweg waar de boerderij een ensemblewaarde heeft met de gelijkvormige en gelijk georiënteerde boerderijen aan die straat.
- De ruimte tegen de perceelsgrens ten noord-oosten van de boerderij is een restant van de oude begrenzing van de kruising van wegen, de huidige Voortweg en Erphoevenweg / Udensedreef die voorheen deel uitmaakte van de breed uitlopende 'openbare ruimtes' van het gehucht Hengstheuveld.
- Twee bomen voor voorgevel en locatie van boomgaard en hagen rond bloementuin. Positie en hoofdvorm van oudste bijgebouwen (dwarsdeelschuur en kippenhokken).

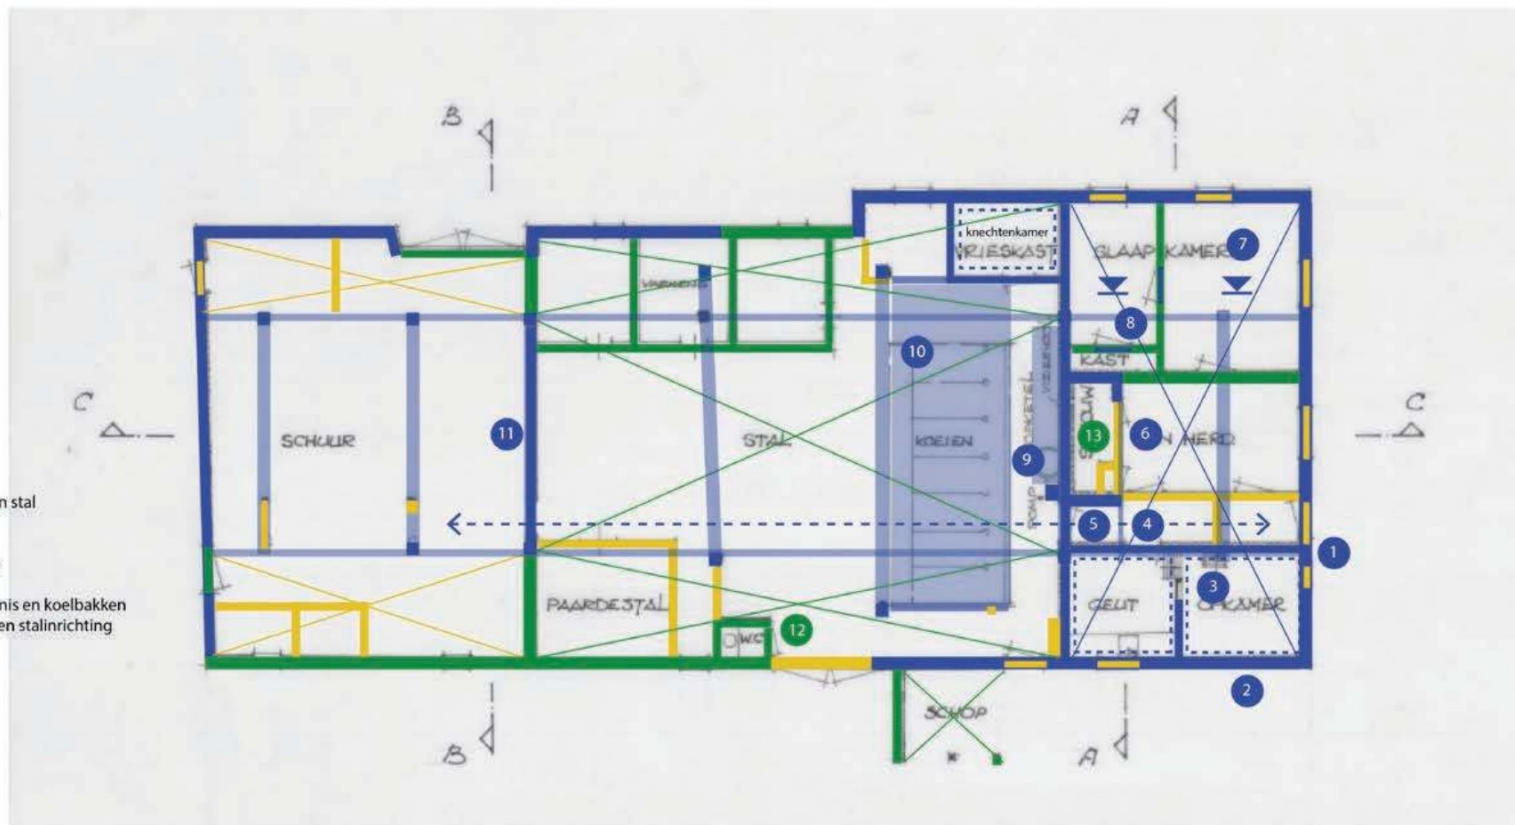
Waardestellingstekening Plattegrond hoofdgebouw

- interieurelementen:
- 1. O.L.V. beeldje
 - 2. afweerkruis
 - 3. houten wand opkamer
 - 4. 2 deuren naar spoelkeuken en stal
 - 5. ongeschilderde balklaag
 - 6. haardbalk met betimmering
 - 7. hergebruikt paneel bedstede
 - 8. 2 paneeldeuren
 - 9. pomp, sopketel, vizier / kaarsnis en koelbakken
 - 10. koestand met prefab betonnen stalinrichting
 - 11. kaarsnis in wand
 - 12. toilet
 - 13. rookkanaal
