## **Verkennend bodemonderzoek**

Dorshout 5-5a te Uden

Projectnummer: 20212513  
Datum: 15 december 2021

# ASBESTINVENTARISATIERAPPORT

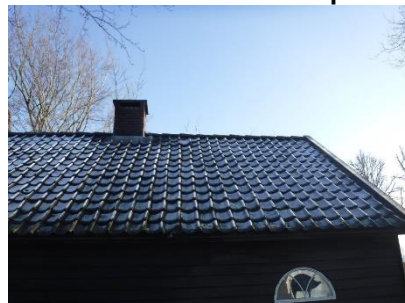
Foto 24 dak opstal 7

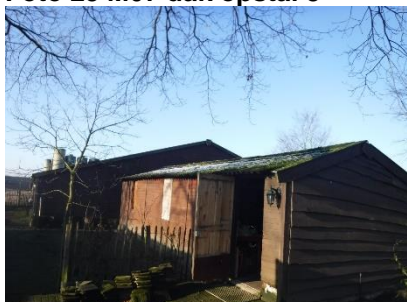
Foto 27 dak opstal 8

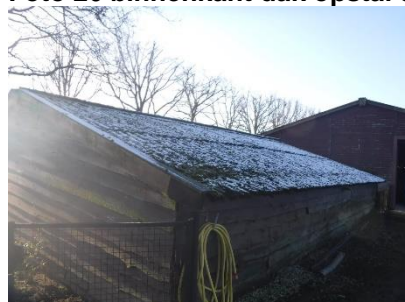
Foto 28 dak opstal 8

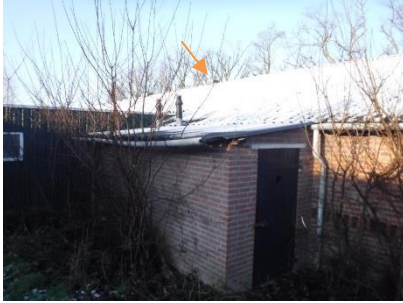
Foto 31 dakkokers opstal 4

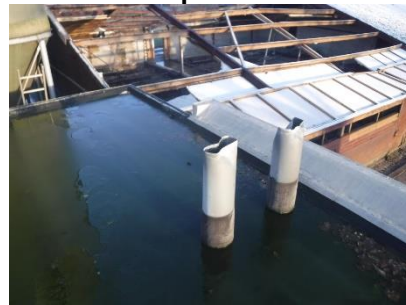
Foto 36 onverdacht plat dak

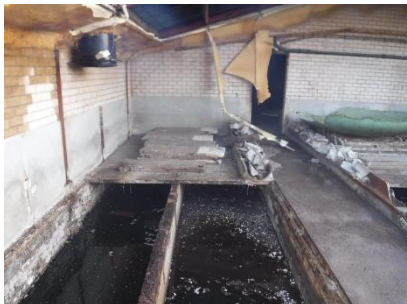
Foto 37 onverdachte putten

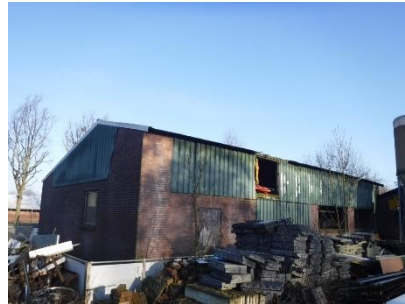
Foto 48 opstal 5 onverdacht
