# 1. Algemene gegevens

| Soort inspectie: | Bouwtechnische opname |

| Objecttype | Stadskantoor |
| Adres | Voorstraat 30-32-34 en Kerkstraat 9 |

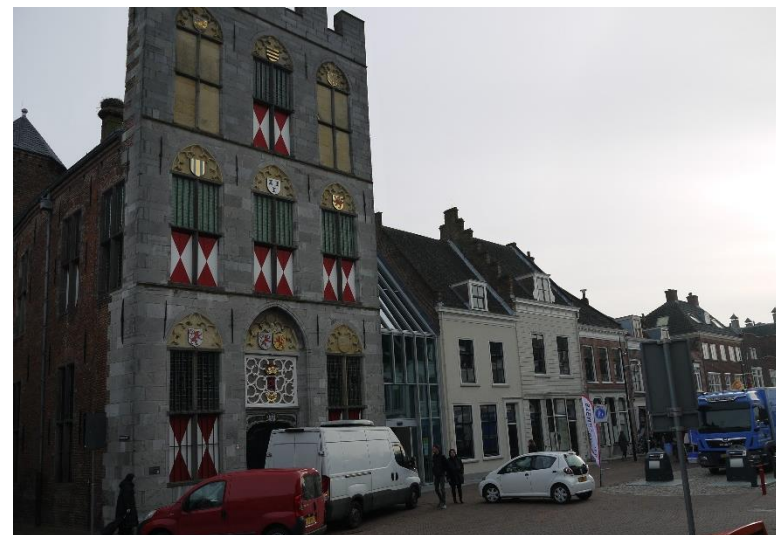
Gevel W-01

| LOCATIE | K | OMSCHRIJVING | GEBREK | ADVIES | HVH | EH | STABU | CAT |
|---|---|---|---|---|---|---|---|---|
| W-01-02 | G | Gevel metselwerk, steens kruisverband. | In het verleden is het metselwerk, beschadigd bij reinigingswerkzaamheden. Metselwerk heeft een openstructuur gekregen. Hierdoor oogt de gevel enigszins vlekkelig. | Geen werkzaamheden opgenomen. | | | | |
| W-01-02 | G | Stucwerk gevel. | Enkele haar scheuren in de onderconstructie, laten zich zien. | Geen werkzaamheden opgenomen | | | | |

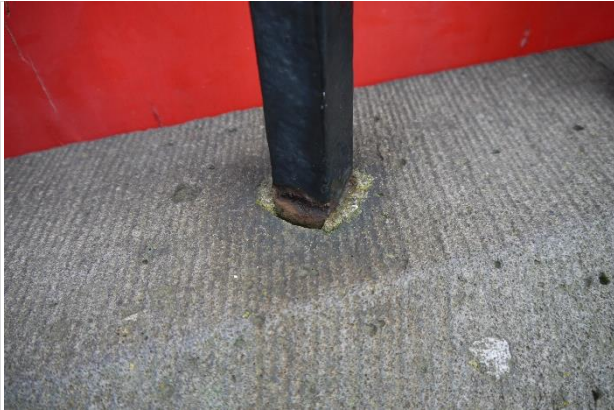
*Lood in natuursteen ontbreekt*

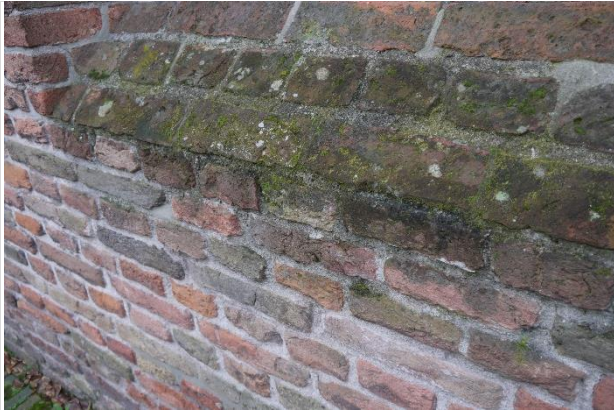
*Algen en mos begroeiing Noordgevel*

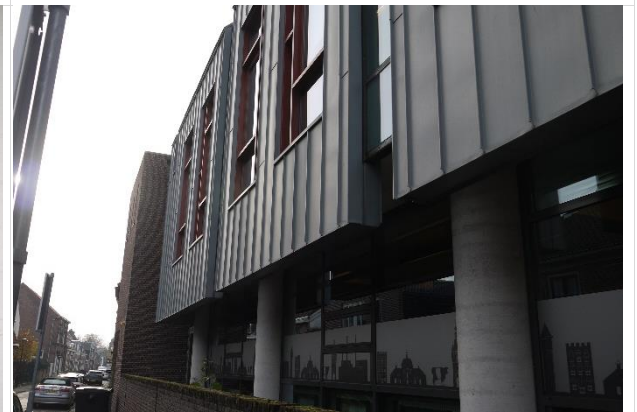
*Detail nieuwbouw*

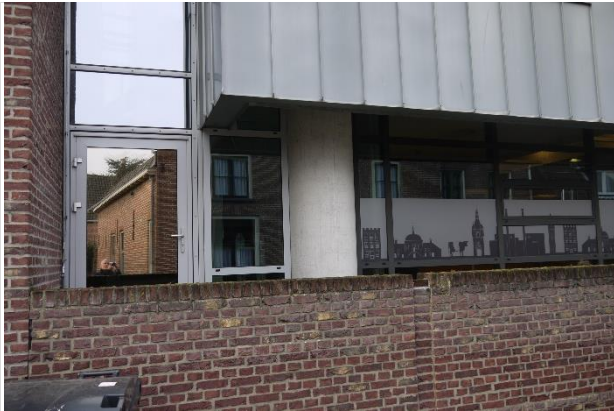
*Detail overgang bebouwing*

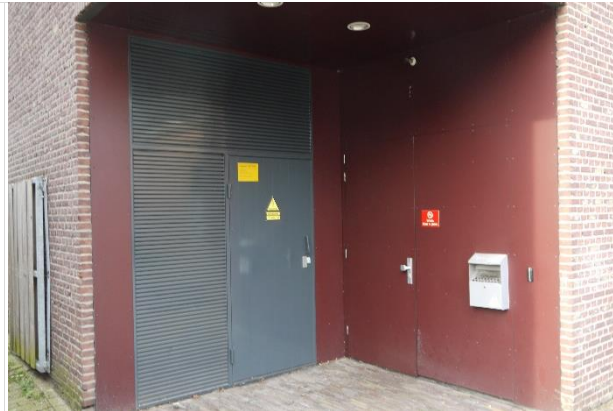
*Toegang fietsenstalling*

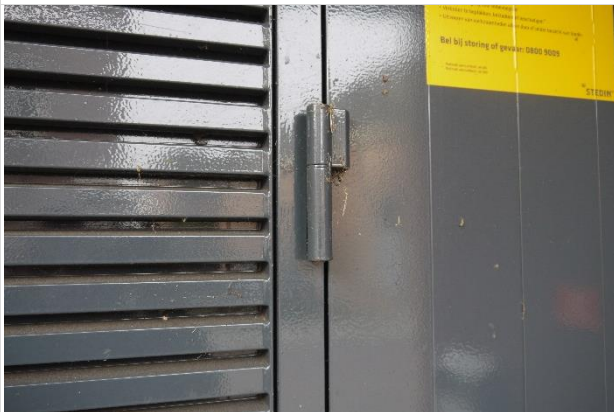
*Detail coating*

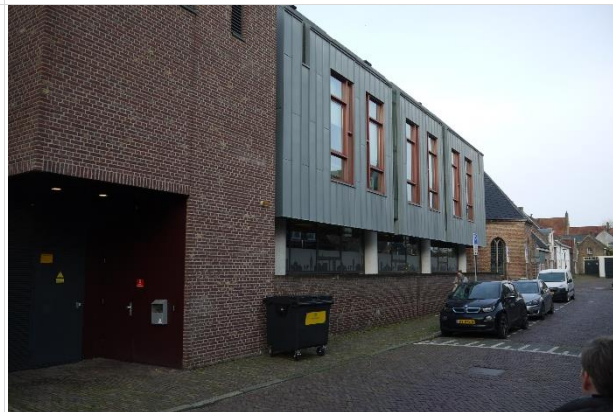
*Aanzicht gevels Kerkstraat*

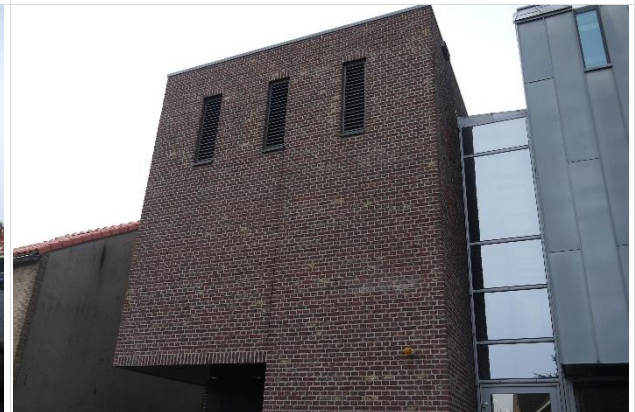
*Detail lichtstraat*

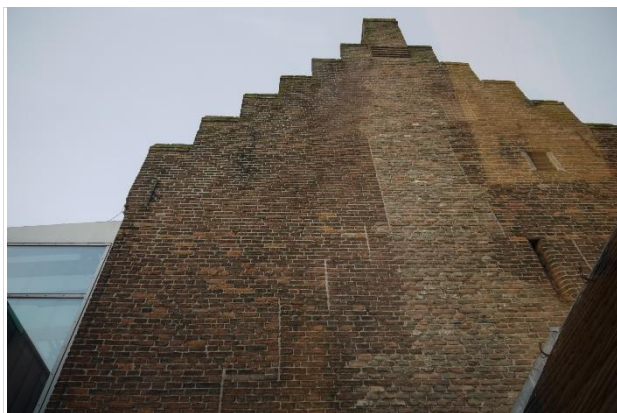
| LOCATIE | K | OMSCHRIJVING | GEBREK | ADVIES | HVH | EH | STABU | CAT |
|---|---|---|---|---|---|---|---|---|
| N-02-04 | M | Schilderwerk smeedijzeren traliewerk kozijnen | Schilderwerk matig, bij aansluitingen met het natuursteen is het staalwerk aan het roesten. Loodwerk ontbreekt. | Schilderwerk metaalwerk. Oude verflagen verwijderen, metaalwerk schooperen, gronden en aflakken. Herplaatsen in het lood. | 3 | ST | 46.28.25 | 2 |
| N-02-04 | R | Schilderwerk gevelankers | Schilderwerk redelijk, verwerk is aan het verpoederen en verliest zijn glans | Schilderwerk metaalwerk. Reinigen, gronden en aflakken. | 3 | ST | 46.28.25 | 2 |

Overzicht trapgevel

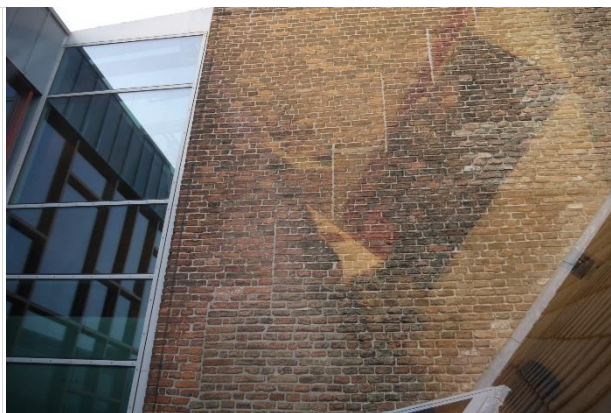
Bouwsporen in het metselwerk

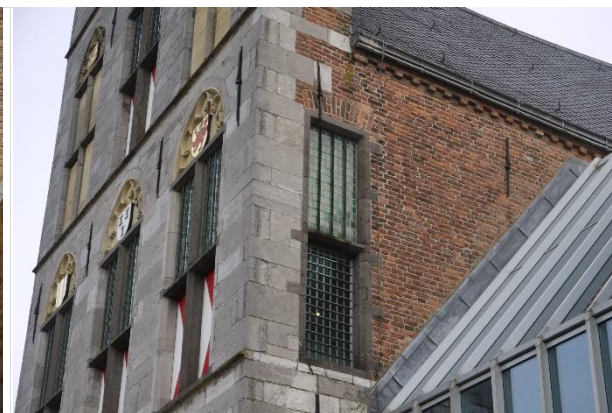
Detail zijgevel bovendaks Voorstraat zijde

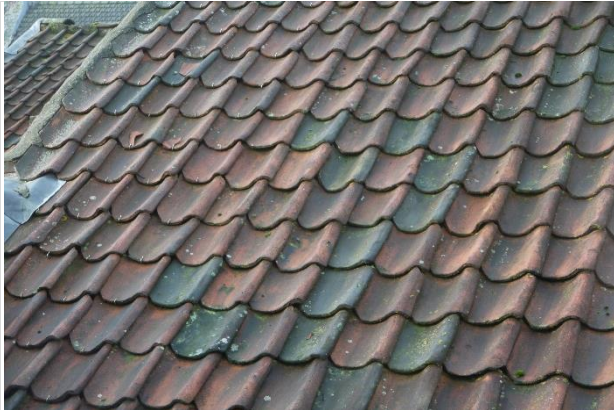
*Pannenbedekking zijde Voorstraat*

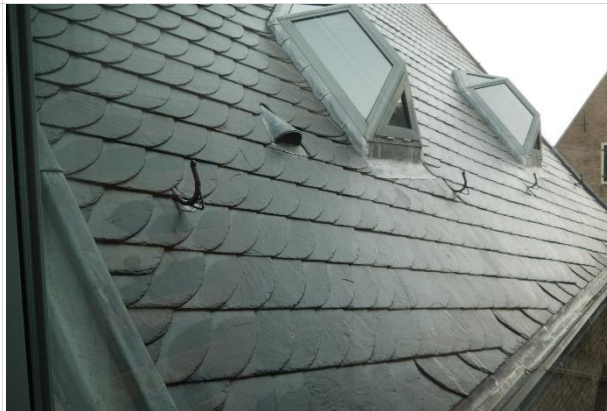
*Leibedekking met dakramen*

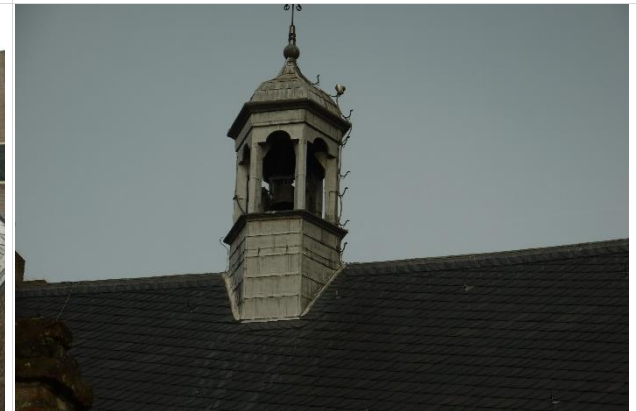
*Klokkentorentje*

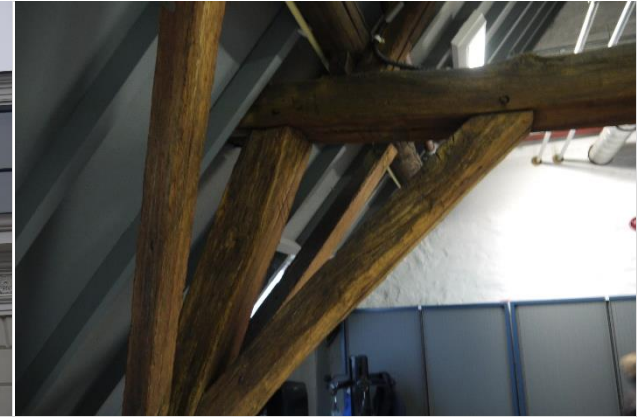
*Spantconstructie*

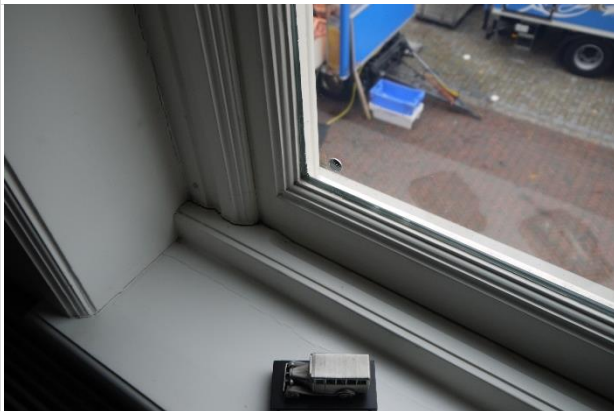
*Schildwerk binnen in goede staat*

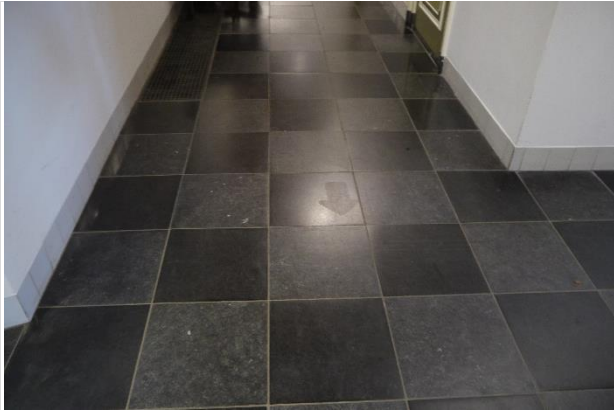
*Natuursteen vloer*

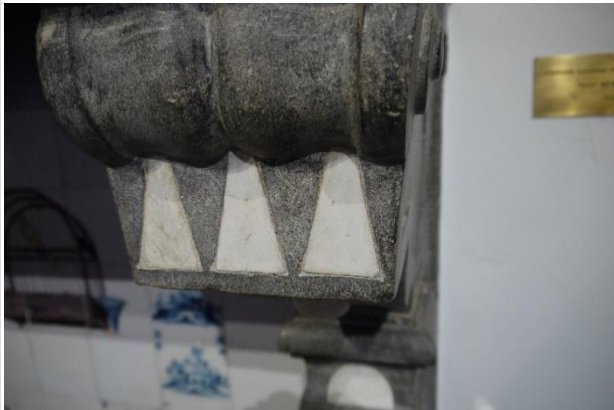
*Detail schouw natuursteen*

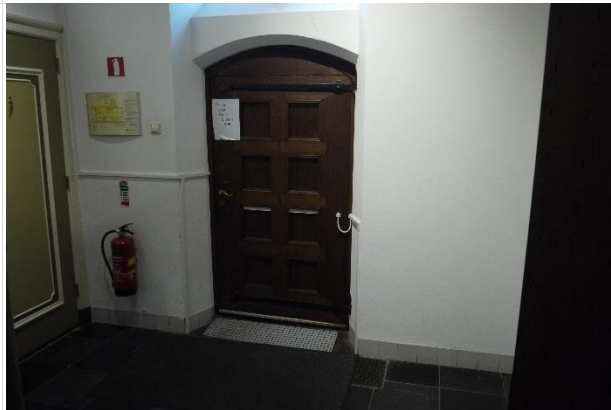
*Buitengevel deur*

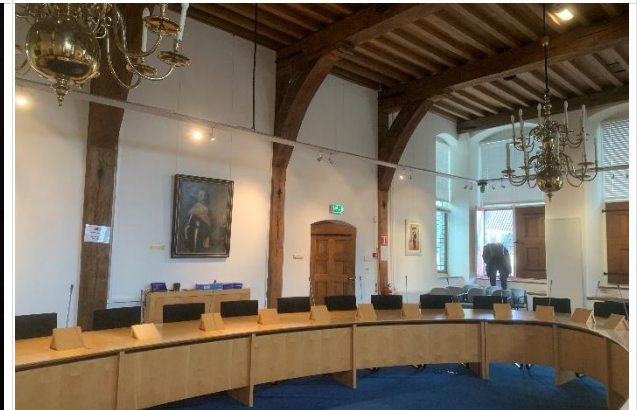
*Eerste verdieping oudbouw*
