# STADHUIS VAN GOUDA

BOUWKUNDIGE INSPECTIE 2022

Adres: Markt 1, 2801 JG Gouda  
Monumentnummer: 16.843  
Projectnummer: 22-2269  
datum: 1 november 2022, versie 0.1

VAN  
HOOGEVEST  
ARCHITECTEN

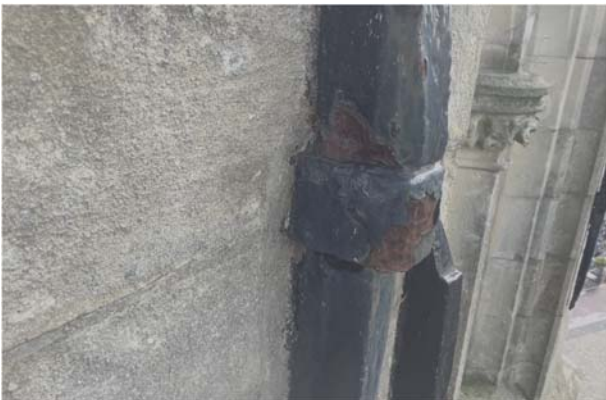
25.1 IJzerwerken in de westgevel, het balkon en de middentoren zetten uit door roestvorming. Dit zorgt voor schade aan de omliggende natuursteenconstructies.

25.1 roestvorming op schieters, ogen en knopen

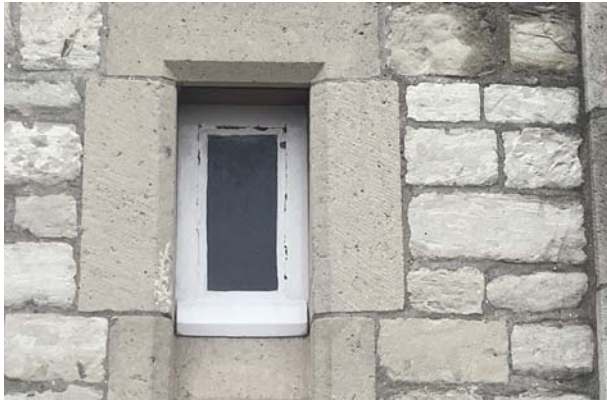
46.1 Extérieur; aan de noordzijde vertonen geschilderde ramen scheuren. Aan de oostgevel is de verf van het raampje in het topgevel afgebladderd. Aan de westzijde vertonen veel liggende delen scheurvorming, enkele houtverbindingen en kozijnaansluitingen staan open. Het schilderwerk van de grote dakkapel aan de zuidzijde is ernstig vervuild en plaatselijk gescheurd. 46.2 De wijzerplaat van het uurwerk aan de zuidzijde vertoont roestvorming. 46.3 Het schilderwerk van de zonnewijzer is sterk gecraqueleerd en bladdert af. 46.4 Het schilderwerk van enkele ramen en kozijnen die niet meer goed bereikbaar zijn, is compleet verdwenen. 46.5 Het schilderwerk van de binnenzijde van de ramen en kozijnen van de buitenschil vertoont veelal schade en is plaatselijk sterk verweerd. 46.6 Het dekkende binnen schilderwerk van kozijnen, betimmeringen en deuren vertoont veelal scheuren, gebruiksschade en verkleuring. 46.7 Het marmer imitatiewerk van plafonds, kozijnen en dagkantbetimmeringen vertoont veelal gebruiksschade en verkleuring. 46.8 Het binnenschilderwerk op steenachtige ondergrond is redelijk, echter als gevolg van schade aan het pleisterwerk plaatselijk slecht. Op een enkele locatie is afbladderend schilderwerk aangetroffen.

46.3 afgebladderde verf raampje oostgevel

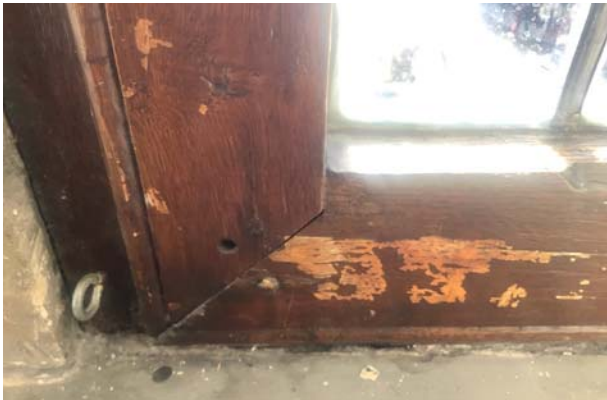
46.5 verspreid beschadigd schilderwerk binnenzijde

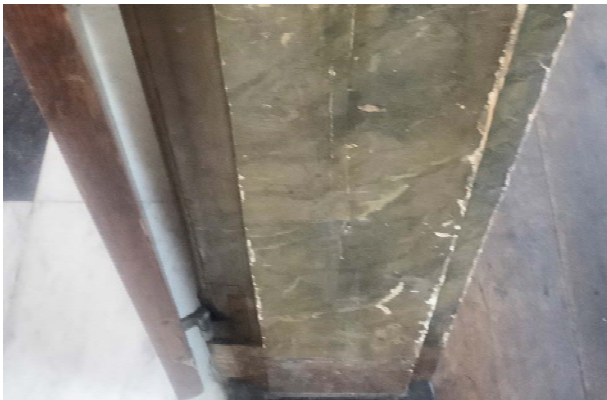
46.6 algemeen verspreid beschadigd imitatiewerk
