## KUNSTWERK 51 – BRUG 1 IN LANDSCHAPSPARK NIEUWSTADT

| Kunstwerknummer: 51 | |
|---|---|
| Kunstwerktype | Stalen voetgangersbrug |

| Inspectiegegevens: | |
|---|---|
| Inspecteur(s) | H. Leyen |
| Datum inspectie | 5 juni 2018 |

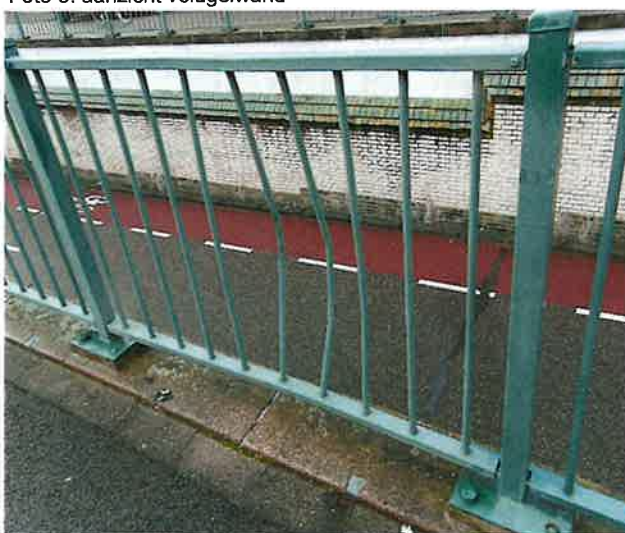
| Nr. | Waargenomen schades | Analyse | Beschrijving |
|---|---|---|---|
| 5 | | Onderdeel<br><br>Schade<br><br>Maatregel<br><br>Risico analyse<br><u>C / V / E / O</u><br>Urgentie | Spijlenleuning<br><br>Vervormde stijlen (4 st.)<br><br>Voorlopig niets aan doen<br><br>Onderhoudsaspect<br><br>Middel < 5 jaar |

Foto 5: beschadigde leuningdeel

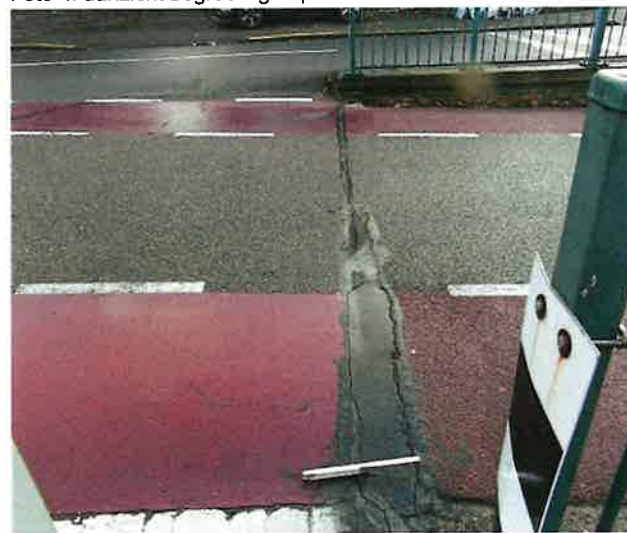
| Nr. | Waargenomen schades | Analyse | Beschrijving |
|---|---|---|---|
| | | Schade | Vervorming en brokkeling asfaltverharding bij dilatatievoegen |

Foto 6: beschadigde voegovergang

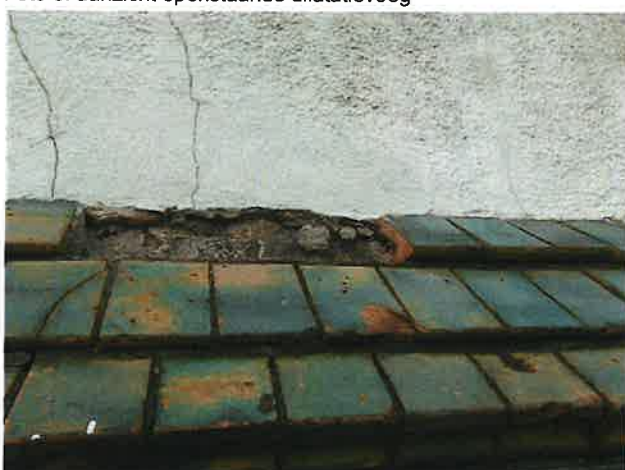
| Nr. | Waargenomen schades | Analyse | Beschrijving |
|---|---|---|---|
| 4 | | Onderdeel<br><br>Schade<br><br>Maatregel<br><br>Risico analyse<br><u>C / V / E / O</u><br>Urgentie | Vleugelwanden – afwerking met pannen<br><br>Losliggende en gebroken pannen – lengte ca 6 m <sup>1</sup><br><br>Verwijderen losliggende pannen en aanhelen met reparatiemortel.<br><br>Veiligheids -en onderhoudsaspect<br><br>Hoog< 1 jaar |

Foto 10: losliggende tegelpannen

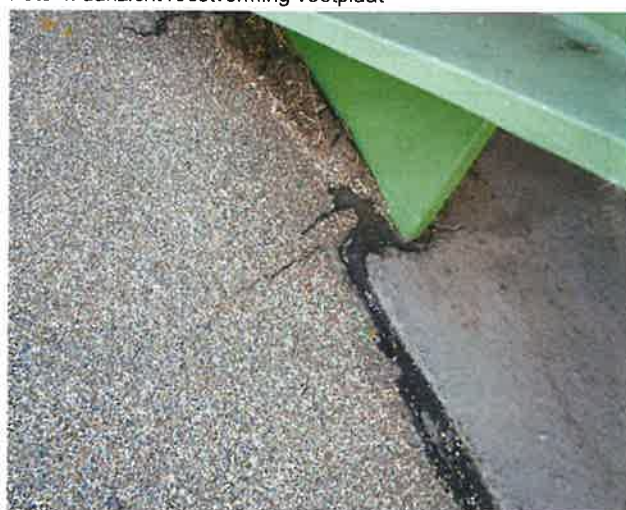
Foto 6: aanzicht scheurvorming

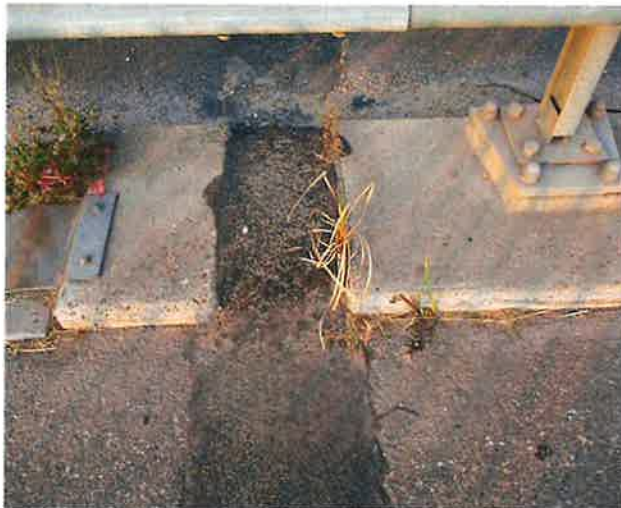
Foto 4: aanzicht begroeiing voegovergang

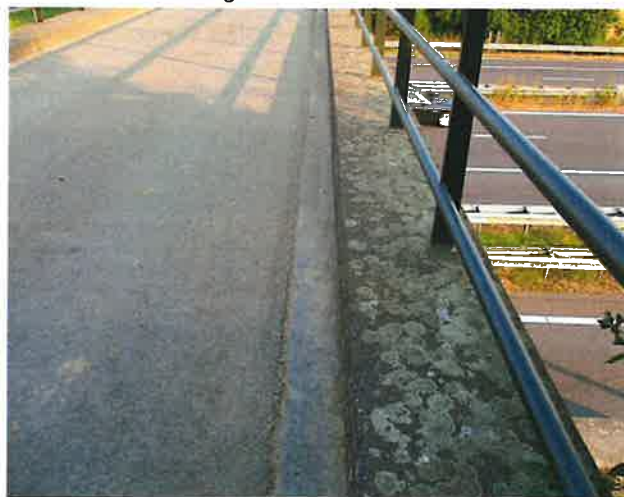
Foto 4: aanzicht mosafzetting schampkant

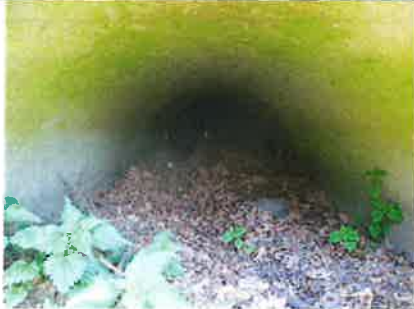
| Waarneming | Analyse | Beschrijving |
|---|---|---|
| 1 | Onderdeel | Buisleiding |
| | Schade | Grond, puin en takken 10-20cm |

| Waarneming | Analyse | Beschrijving |
|---|---|---|
| | Maatregel | verwijderen |

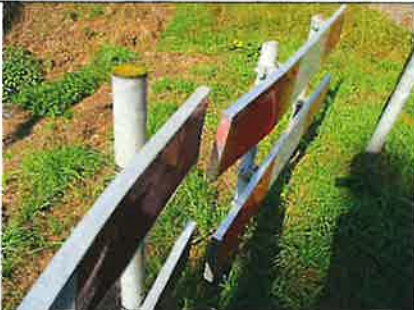
| Waarneming | Analyse | Beschrijving |
|---|---|---|
| 2 | Onderdeel | Markeringsborden |
| | Schade | Aanrijding, vervorming |

| Waarneming | Analyse | Beschrijving |
|---|---|---|
| | Maatregel | Vervangen reflecterende regels |

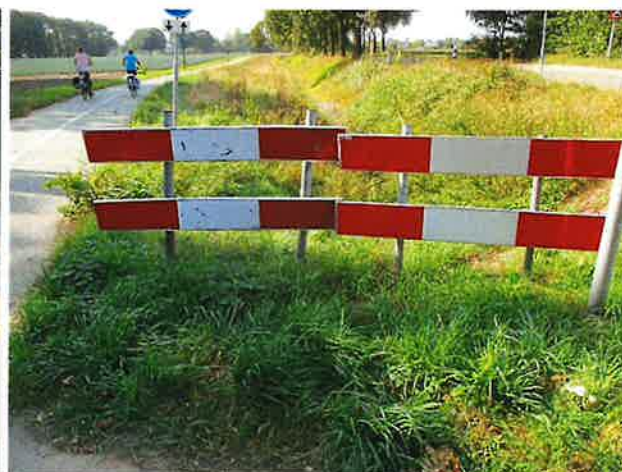
Foto 8: aanzicht markeringsborden

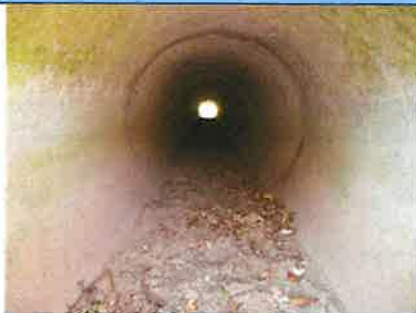
| Waarneming | Analyse | Beschrijving |
|---|---|---|
| 1 | Onderdeel | Buisleiding |
| | Schade | Grond, puin en takken 10-20cm |

| Waarneming | Analyse | Beschrijving |
|---|---|---|
| | Maatregel | verwijderen |

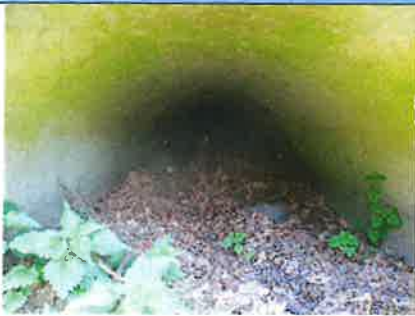
| Waarneming | Analyse | Beschrijving |
|---|---|---|
| 1 | Onderdeel | Buisleiding |
| | Schade | slib 10-20cm |

| Waarneming | Analyse | Beschrijving |
|---|---|---|
| | Maatregel | verwijderen |

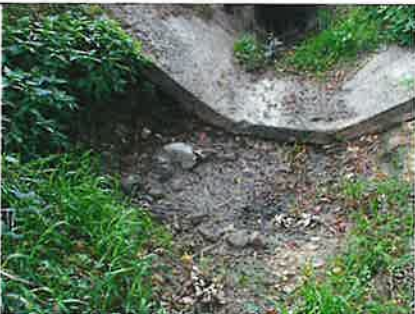
| Waarneming | Analyse | Beschrijving |
|---|---|---|
| 2 | Onderdeel | Uitstroomvoorziening |
| | Schade | Uitspoeling grond, met waterstilstand tot gevolg |

| Waarneming | Analyse | Beschrijving |
|---|---|---|
| | Maatregel | verlengen uitstroomvoorziening |

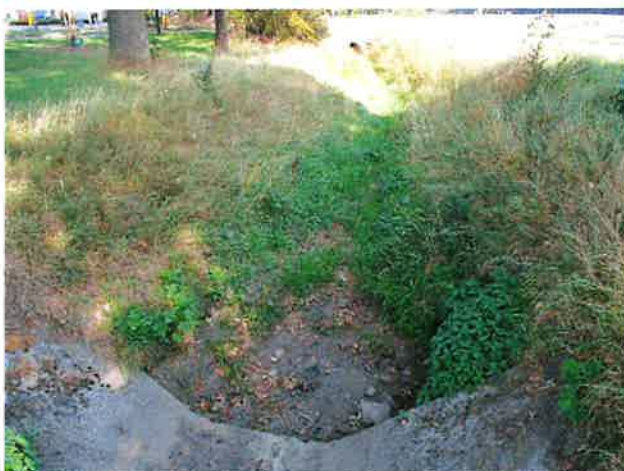
Foto 7: uitspoeling achter uitstroomvoorziening

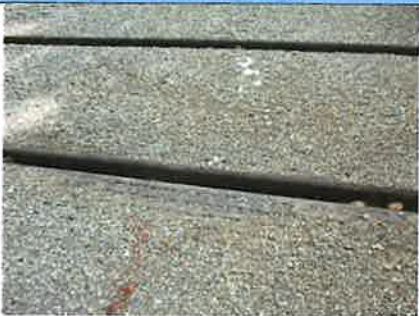
| Nr. | Waargenomen schades | Analyse | Beschrijving |
|---|---|---|---|
| 1 | | Bouwdeel | Brugdek - slijtlaag |
| | | Schade | Lokaal onthechten van de slijtlaag |
| | | Risico analyse<br><u>C</u> / <u>V</u> / <u>E</u> / <u>O</u> | Veiligheids-, esthetisch- en onderhoudsaspect |
| | | Urgentie | Middel 2-5 jaar |

| Nr. | Waargenomen schades | Analyse | Beschrijving |
|---|---|---|---|
| | | Maatregel | Vervangen van de slijtlaag |

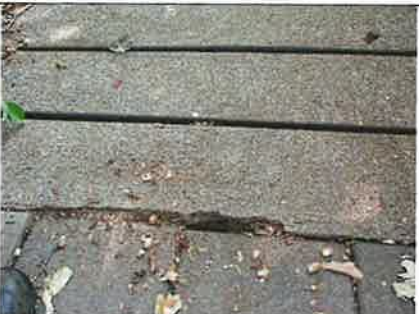
| Nr. | Waargenomen schades | Analyse | Beschrijving |
|---|---|---|---|
| 2 | | Bouwdeel | Brugdek - dekplanken |
| | | Schade | Defecte dekplanken: 1 st. |
| | | Risico analyse<br><u>C</u> / <u>V</u> / <u>E</u> / <u>O</u> | Veiligheids -en onderhoudsaspect |
| | | Urgentie | Middel 2-5 jaar |

| Nr. | Waargenomen schades | Analyse | Beschrijving |
|---|---|---|---|
| | | Maatregel | Vervangen defecte dekplanken door nieuwe |

| nr. | Onderdeel | Maatregel | Kostenraming |
|---|---|---|---|
| 2 | Dek | vervangen van defecte planken | € 250 |

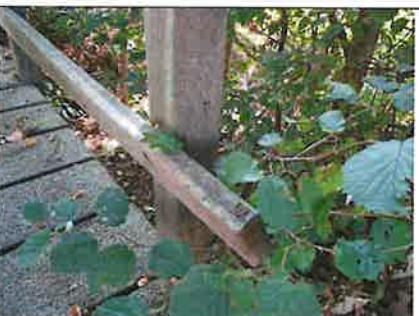
| Nr. | Waargenomen schades | Analyse | Beschrijving |
|---|---|---|---|
| 3 | | Bouwdeel | Leuning |
| | | Schade | Kromme en getordeerde tussenregels: 1x 5,70m |
| | | Risico analyse<br><u>C</u> / <u>V</u> / <u>E</u> / <u>O</u> | Esthetisch aspect |

| nr. | Onderdeel | Maatregel | Kostenraming |
|---|---|---|---|
| 4 | Leuning | vervangen kromme tussenregels | € 350 |

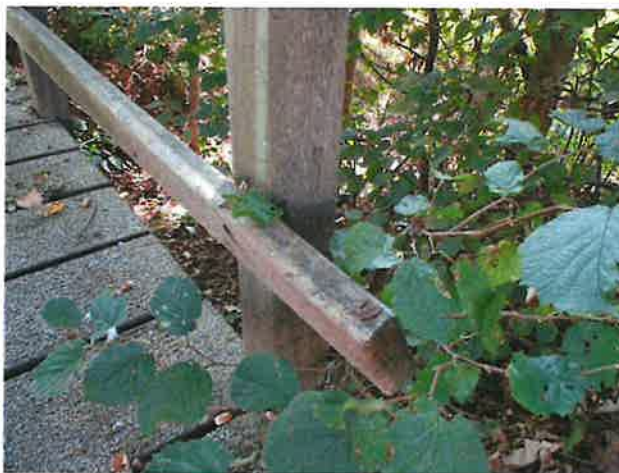
Foto 9: getordeerde tussenregel

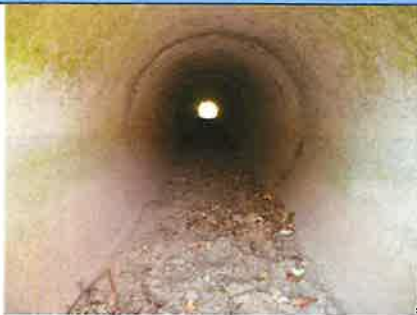
| Waarneming | Analyse | Beschrijving |
|---|---|---|
| 1 | Onderdeel | Buisleiding |
| | Schade | Aanwezigheid grondafzetting en slib (10-20cm) |
| | Risico analyse<br>C / V / E / O | Onderhoudsaspect |

| Waarneming | Analyse | Beschrijving |
|---|---|---|
| | Maatregel | verwijderen |

| nr. | Onderdeel | Maatregel | Kostenraming |
|---|---|---|---|
| 1 | Buisleiding | verwijderen slib, puin en takken | € 450 |

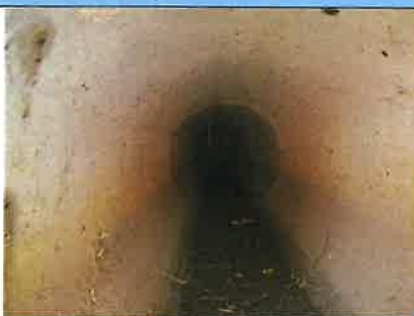
| Waarneming | Analyse | Beschrijving |
|---|---|---|
| 1 | | Onderdeel<br>Buisleiding |
| | Schade | Aanwezigheid grondafzetting en slib (ca. 5 cm) |

| Waarneming | Analyse | Beschrijving |
|---|---|---|
| | Maatregel | verwijderen |

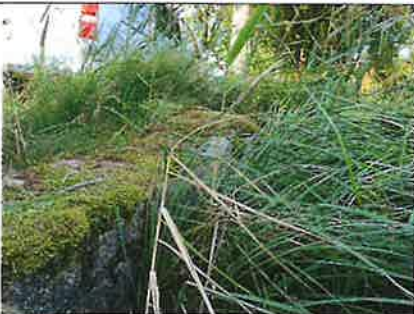
| Waarneming | Analyse | Beschrijving |
|---|---|---|
| 2 | | Onderdeel<br>Frontwand |
| | Schade | Mos aangroei, begroeiing |

| Waarneming | Analyse | Beschrijving |
|---|---|---|
| | Maatregel | verwijderen begroeiing en reinigen |

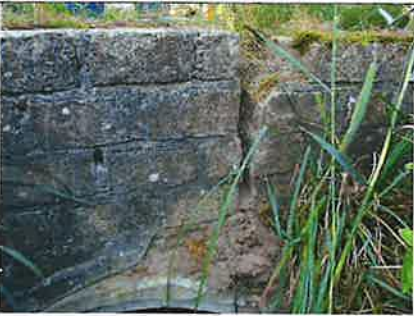
| Waarneming | Analyse | Beschrijving |
|---|---|---|
| 3 | | Onderdeel<br>Frontwand |
| | Schade | Verzakking en scheurvorming |

| Waarneming | Analyse | Beschrijving |
|---|---|---|
| | Maatregel | vervangen door nieuwe frontwand |

| nr. | Onderdeel | Maatregel | Kostenraming |
|---|---|---|---|
| 2 | Frontwand | vervangen frontwand | € 5.800 |

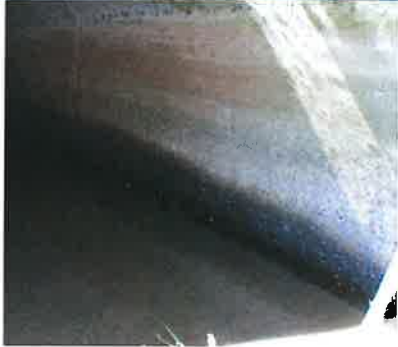
| Waarneming | Analyse | Beschrijving |
|---|---|---|
| 1 | Onderdeel | Betonkoker |

| Waarneming | Analyse | Beschrijving |
|---|---|---|
| | Schade | Lichte erosie van het beton (onderste 50cm) |

| Waarneming | Analyse | Beschrijving |
|---|---|---|
| | Maatregel | Aanbrengen van een bescherm laag/uitvullaag |

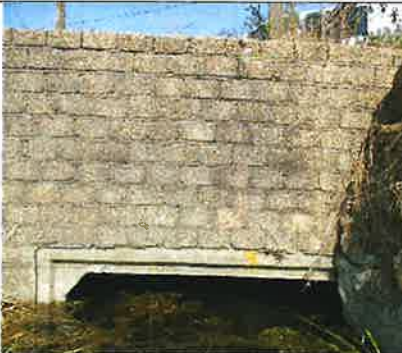
| Waarneming | Analyse | Beschrijving |
|---|---|---|
| 2<br> | Onderdeel<br><br>Schade<br><br>Maatregel<br><br>Risico analyse<br>C / <u>V</u> / <u>E</u> / <u>O</u><br>Urgentie | Frontwanden - vleugelwanden<br><br>Erosie betonnen metselwerkstenen en voegwerk<br><br>Vervangen front- en vleugelwanden<br><br>Veiligheids-, Esthetisch- en onderhoudsaspect<br><br>Voorlopig niets aan doen, monitoren |

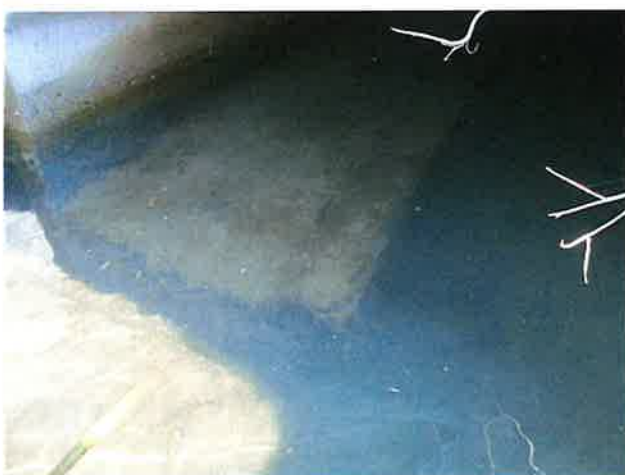
Foto 7: faunapassage (onder waterpeil)

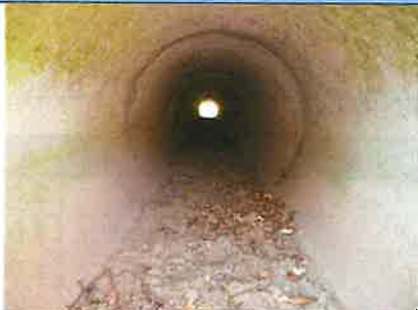
| Waarneming | Analyse | Beschrijving |
|---|---|---|
| 1 | Onderdeel | Buisleiding |

| Waarneming | Analyse | Beschrijving |
|---|---|---|
| | Schade | zand ca. 10cm |

| Waarneming | Analyse | Beschrijving |
|---|---|---|
| | Maatregel | verwijderen |

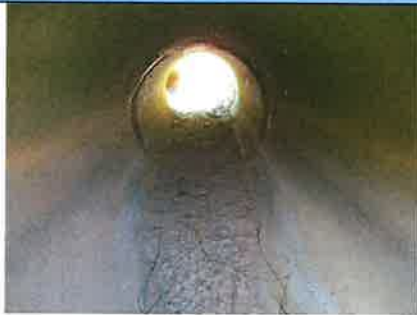
| Waarneming | Analyse | Beschrijving |
|---|---|---|
| 1 | Onderdeel | Buisleiding |

| Waarneming | Analyse | Beschrijving |
|---|---|---|
| | Schade | zand ca. 10cm |

| Waarneming | Analyse | Beschrijving |
|---|---|---|
| | Maatregel | verwijderen |

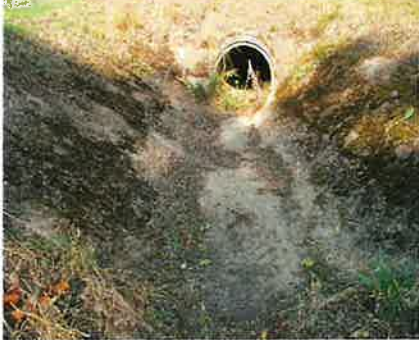
| Waarneming | Analyse | Beschrijving |
|---|---|---|
| 6<br> | Onderdeel | In/Uitstroomvoorziening |
| | Schade | Vervuiling, begroeiing |

| Waarneming | Analyse | Beschrijving |
|---|---|---|
| | Maatregel | Reinigen |

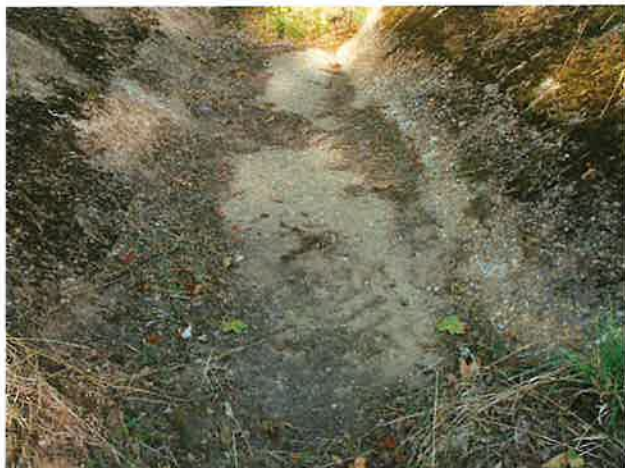
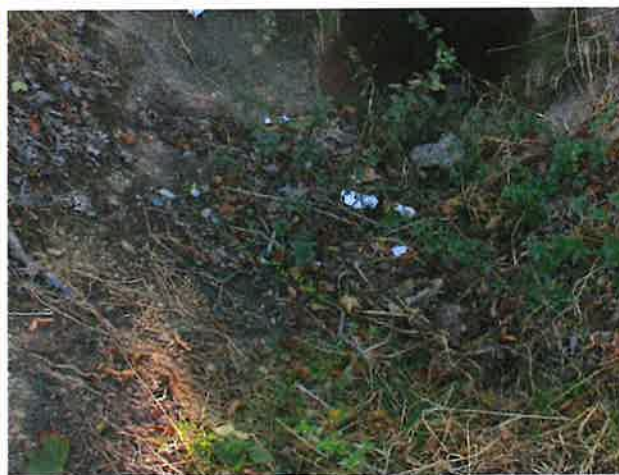
Foto 7: uitstroomvoorziening zuidzijde

Foto 10: uitstroomvoorziening zuidzijde

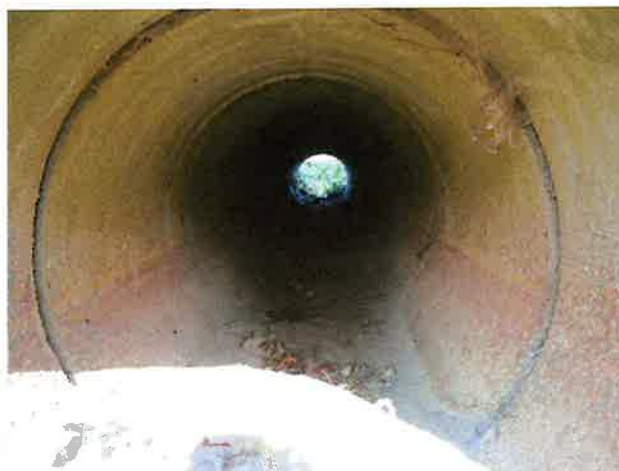
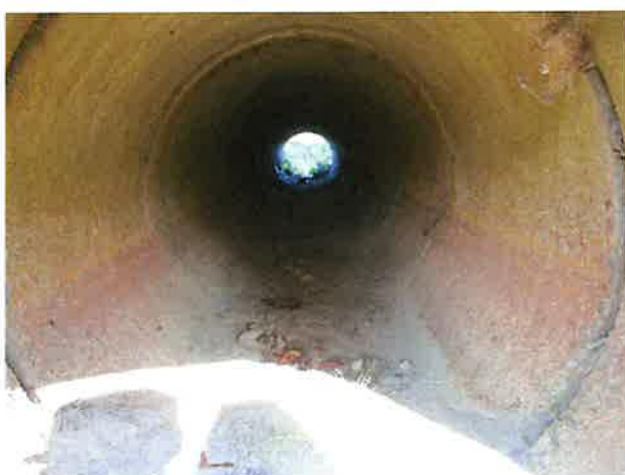
| Waarneming | Analyse | Beschrijving |
|---|---|---|
| | Schade | Kanteling/verzakking buiselement<br>Openstaande voeg:<br>Boven: 30 mm, Onder: 15 mm |

Foto 8: kanteling/verzakking buis

Foto 9: kanteling/verzakking buis

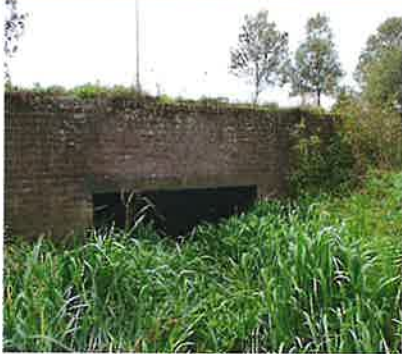
| Waarneming | Analyse | Beschrijving |
|---|---|---|
| 1<br> | Onderdeel<br><br>Schade<br><br>Maatregel<br><br>Risico analyse<br>C / V / <u>E</u> / <u>O</u><br>Urgentie | Frontwanden<br><br>Vervuiling, mos- en algengroei<br><br>Hoge druk waterreinigen<br><br>Esthetisch- en onderhoudsaspect<br><br>Middel (<2 jaar) |

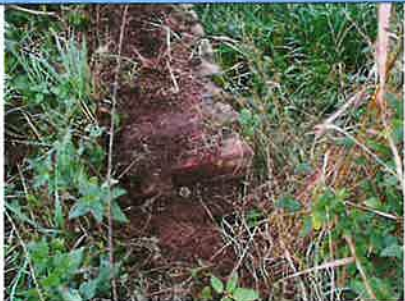
| Waarneming | Analyse | Beschrijving |
|---|---|---|
| 4 | | Onderdeel<br>Frontwanden |
| | Schade | ontbrekende stenen en voegwerk |

| Waarneming | Analyse | Beschrijving |
|---|---|---|
| | Maatregel | herstellen metsel- en voegwerk (voornamelijk rollagen) |

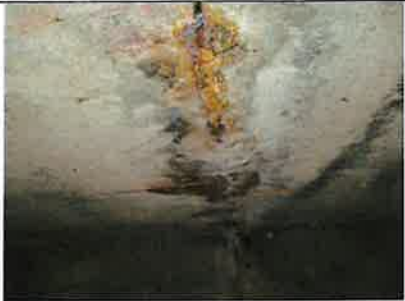
| Waarneming | Analyse | Beschrijving |
|---|---|---|
| 5 | | Onderdeel<br>Voegen |
| | Schade | Vochtuittrekking door voegen (tussen element 5-6 en 7-8) |

| Waarneming | Analyse | Beschrijving |
|---|---|---|
| | Maatregel | Voorlopig niets aan doen, monitoren |

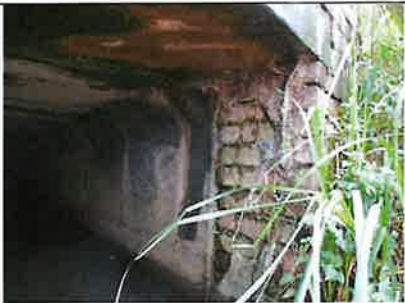
| Waarneming | Analyse | Beschrijving |
|---|---|---|
| 6 | | Onderdeel<br>Metselwerk deel van de koker |
| | Schade | Defecte, ontbrekende en loszittende delen in de raaplaag |

| Waarneming | Analyse | Beschrijving |
|---|---|---|
| | Maatregel | herstellen raaplaag |

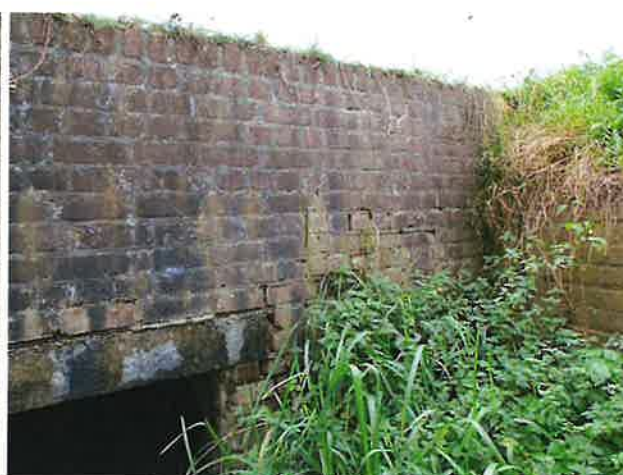
Foto 14: voegwerk vervangen

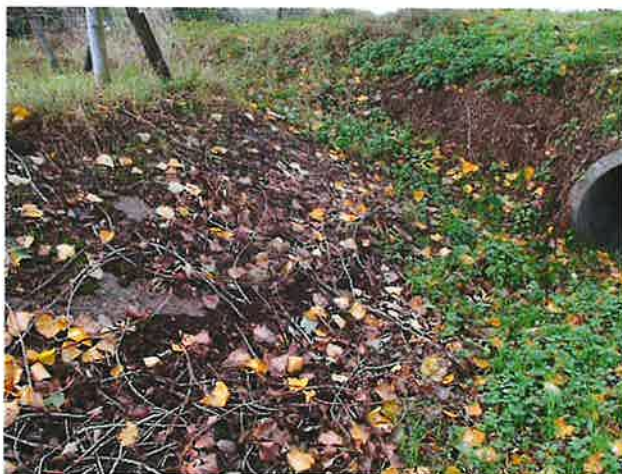
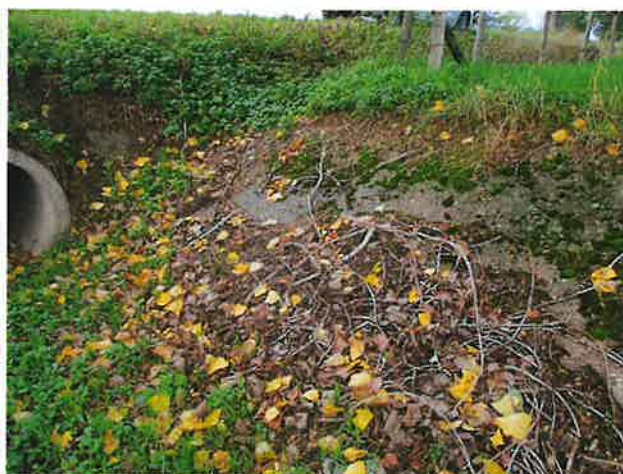
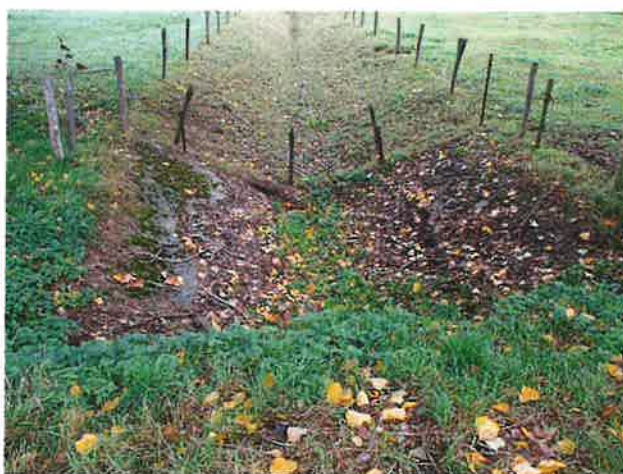
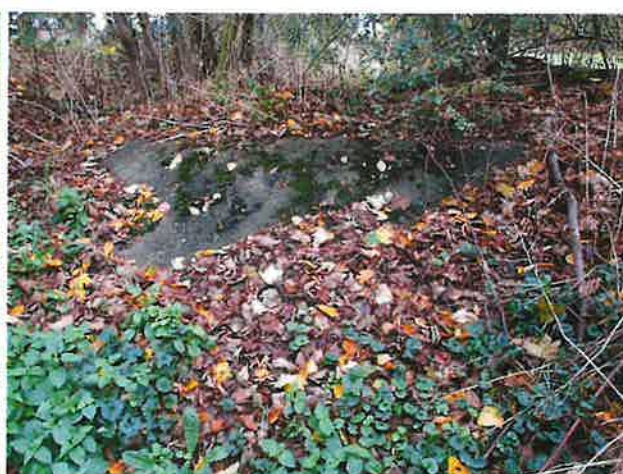
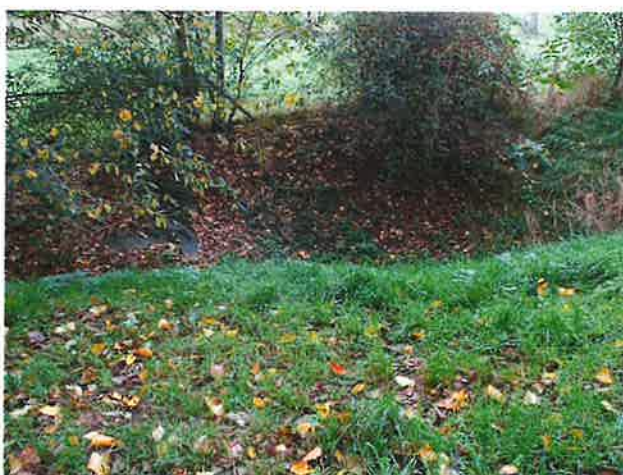
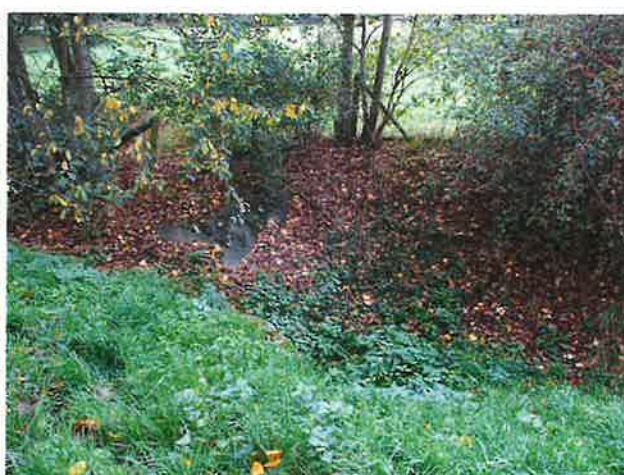
| Waarneming | Analyse | Beschrijving |
|---|---|---|
| | Schade | Begroeiing, grondophoping, vervuiling |

| nr. | Onderdeel | Maatregel | Kostenraming |
|---|---|---|---|
| 1 | In/uitstroomvoorziening | verwijderen begroeiing en hoge druk waterreinigen | € 800 |

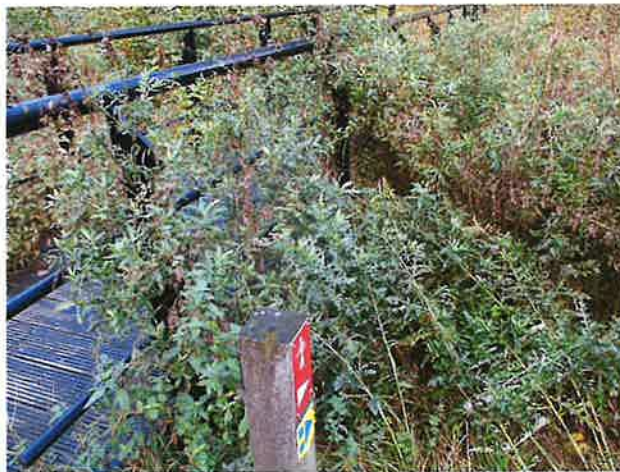
| Waarneming | Analyse | Beschrijving |
|---|---|---|
| | Schade | begroeiing |

Foto 14: begroeiing

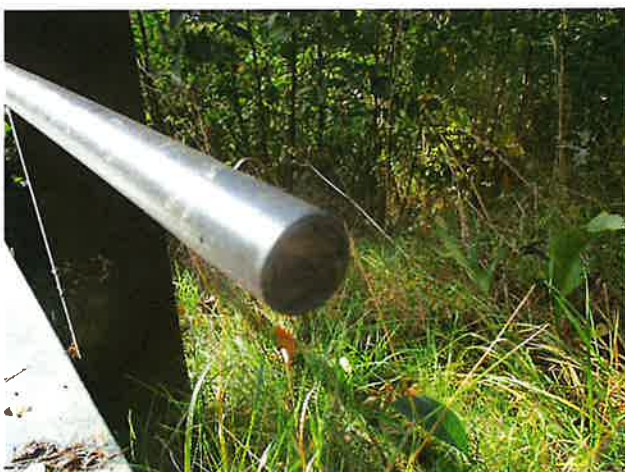
| Waarneming | Analyse | Beschrijving |
|---|---|---|
| | Schade | 2 eindstoppen 35/28 mm zijn verdwenen |

Foto 15: ontbrekende eindstop

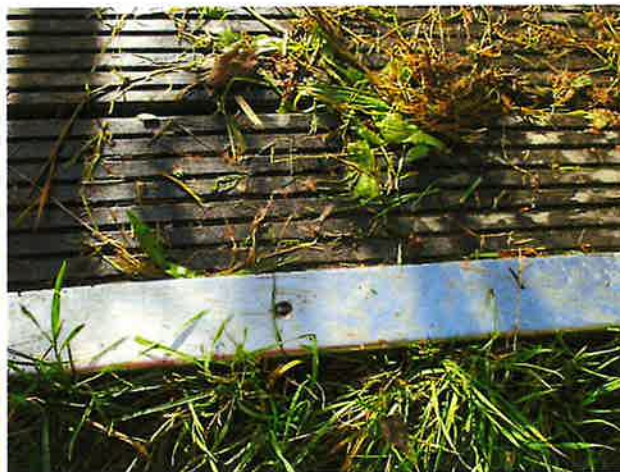
| Waarneming | Analyse | Beschrijving |
|---|---|---|
| | Schade | eindprofiel zit los; bevestiging ontbreekt |

Foto 16: ontbrekende schroef

| nr. | Onderdeel | Maatregel | Kostenraming |
|---|---|---|---|
| 3 | Rijdek | herbevestigen van eindprofiel; aanbrengen 2 schroeven | € 100 |

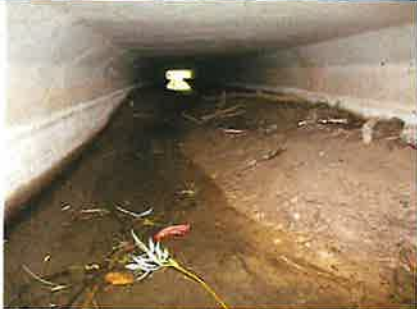
| Waarneming | Analyse | Beschrijving |
|---|---|---|
| | Schade | Slib, grondophoping |

| Waarneming | Analyse | Beschrijving |
|---|---|---|
| | Maatregel | verwijderen |

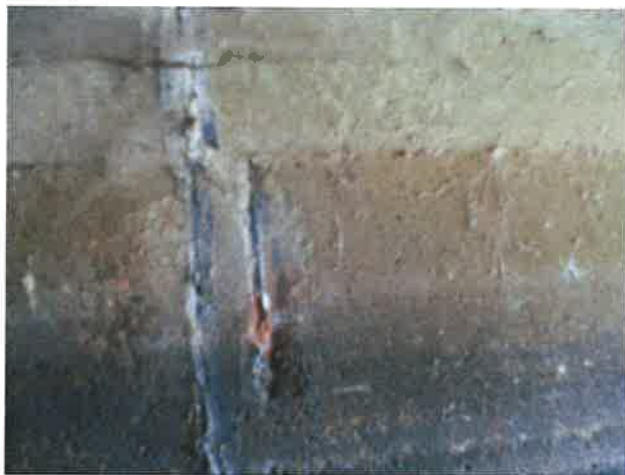
| Waarneming | Analyse | Beschrijving |
|---|---|---|
| | Schade | Dekkingschade (betonschade) (15x55 cm) en (50 x 5cm) |

Foto 9: aanzicht dekkingschade

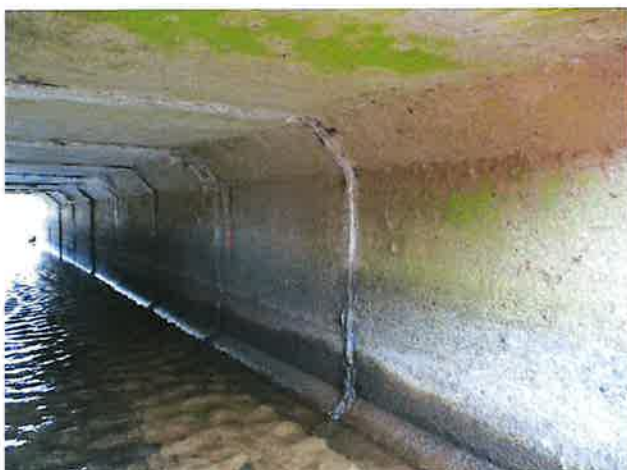
| Waarneming | Analyse | Beschrijving |
|---|---|---|
| | Schade | Erosie (< 50cm hoogte) |

Foto 15: aanzicht erosie

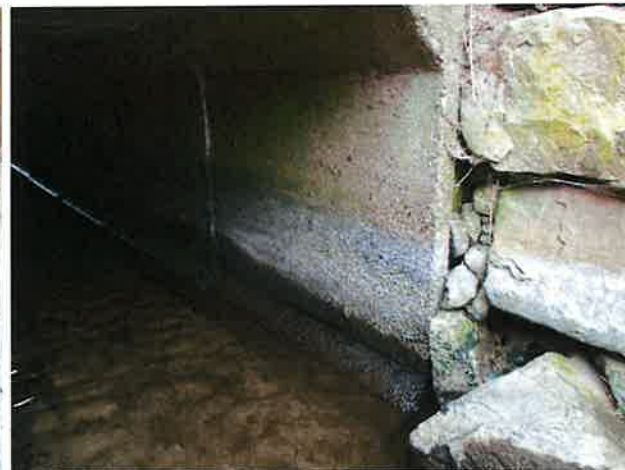
Foto 16: aanzicht erosie

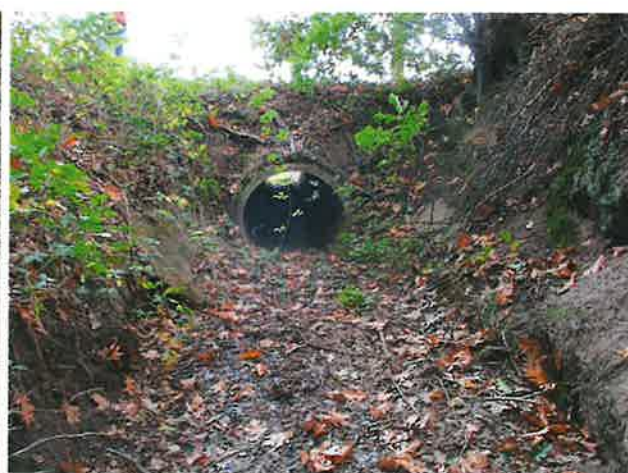
| Waarneming | Analyse | Beschrijving |
|---|---|---|
| | Schade | Forse vervuiling en mosgroei |

Foto 10: begroeiing stroomvoorziening

| nr. | Onderdeel | Maatregel | Kostenraming |
|---|---|---|---|
| 1 | In/Uitstroomvoorziening | Hogedruk waterreinigen met warm water | € 500 |

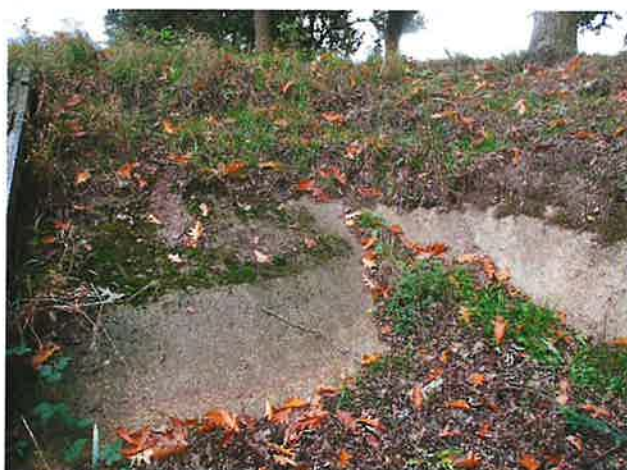
Foto 11: begroeiing stroomvoorziening

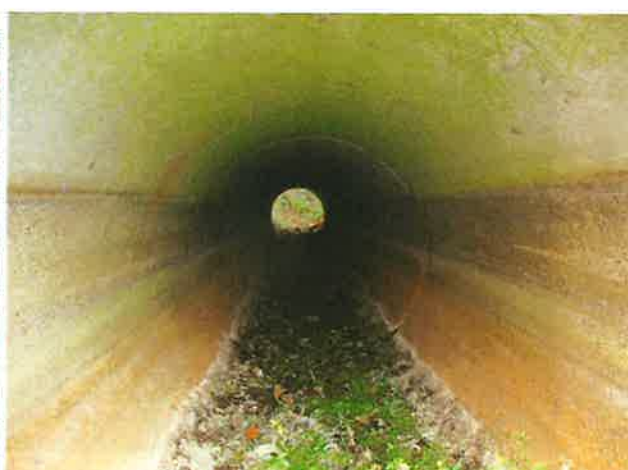
| Waarneming | Analyse | Beschrijving |
|---|---|---|
| | Schade | Lichte erosie |

Foto 12: aanzicht erosie

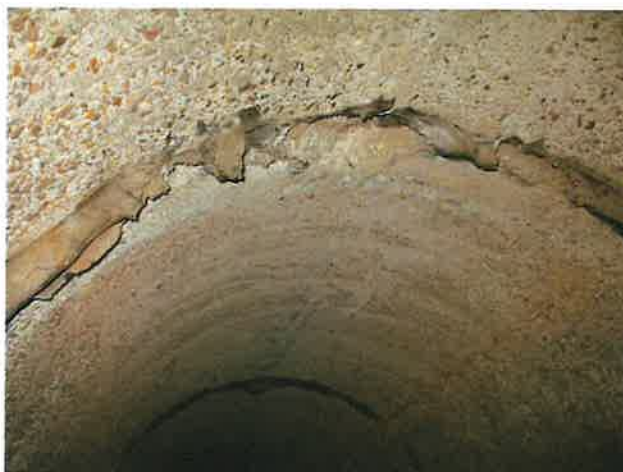
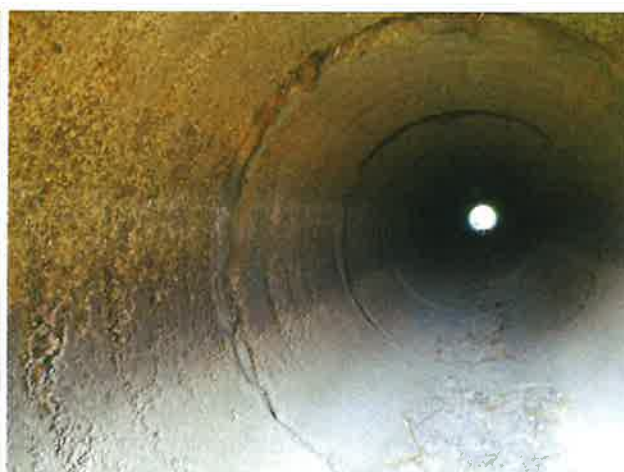
| Waarneming | Analyse | Beschrijving |
|---|---|---|
| | Schade | Kanteling laatste buis met randschade en openstaande voeg => zanduitspoeling |

Foto 9: aanzicht kanteling buiselement

Foto 10: aanzicht kanteling buiselement

| Waarneming | Analyse | Beschrijving |
|---|---|---|
| | Maatregel | randschade repareren en dichtzetten openstaande voeg |

| nr. | Onderdeel | Maatregel | Kostenraming |
|---|---|---|---|
| 1 | Buisleiding | reparatie randschade en dichtzetten openstaande voeg | € 800 |

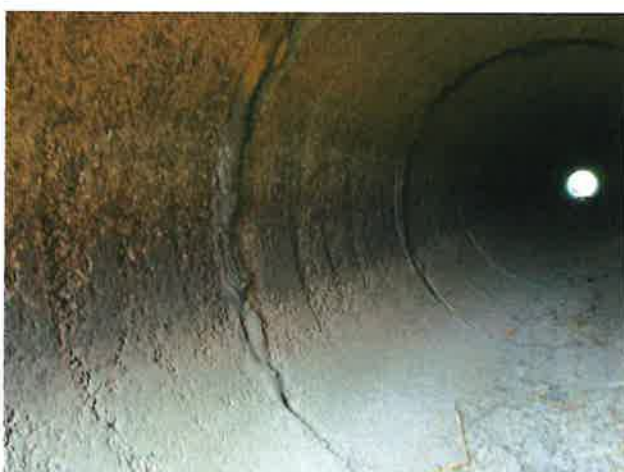
| Waarneming | Analyse | Beschrijving |
|---|---|---|
| | Schade | Erosie (oude buizen) |

Foto 12: aanzicht erosie

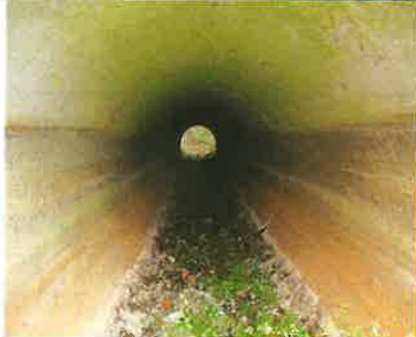
| Waarneming | Analyse | Beschrijving |
|---|---|---|
| 1<br> | Onderdeel<br><br>Schade<br><br>Maatregel<br><br>Risico analyse<br>C / V / E / <u>O</u><br>Urgentie | Buisleiding<br><br>Vervuiling, slib<br><br>Reinigen<br><br>Onderhoudsaspect<br><br>Middel (<2 jaar) |

| nr. | Onderdeel | Maatregel | Kostenraming |
|---|---|---|---|
| 1 | Buisleiding | Reinigen buisleiding en verwijderen slib | € 350 |

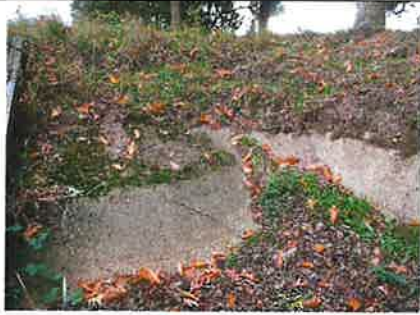
| Waarneming | Analyse | Beschrijving |
|---|---|---|
| 2<br> | Onderdeel<br><br>Schade<br><br>Maatregel<br><br>Risico analyse<br>C / V / <u>E</u> / <u>O</u><br>Urgentie | Uitstroomvoorziening en instroomzijde buisleiding<br><br>Forse vervuiling, begroeiing en mosgroei<br><br>Reinigen<br><br>Esthetisch- en Onderhoudsaspect<br><br>Middel (<2 jaar) |

| nr. | Onderdeel | Maatregel | Kostenraming |
|---|---|---|---|
| 2 | Uitstroomvoorziening | Verwijderen begroeiing en hogedruk waterreinigen met warm water | € 450 |

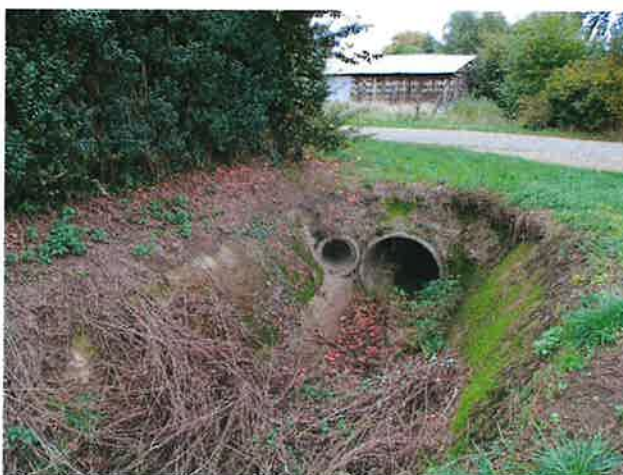
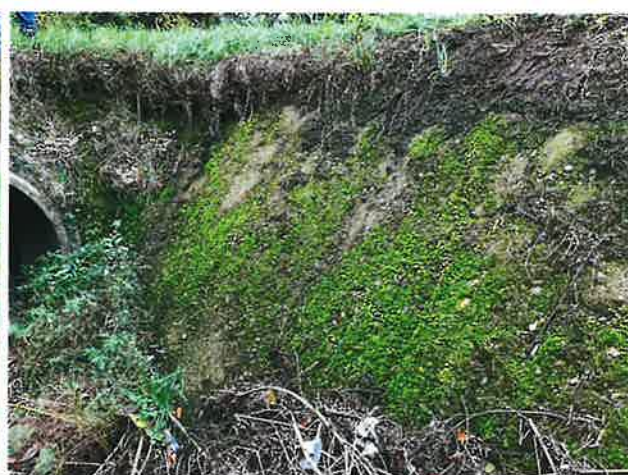
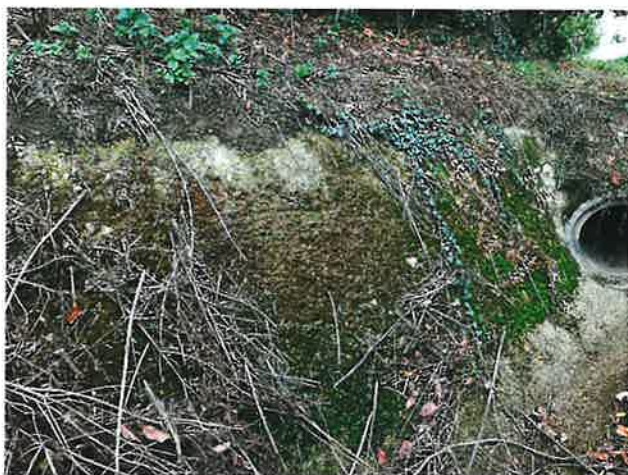
Foto 9: begroeiing stroomvoorziening

Foto 10: begroeiing stroomvoorziening

Foto 11: begroeiing stroomvoorziening

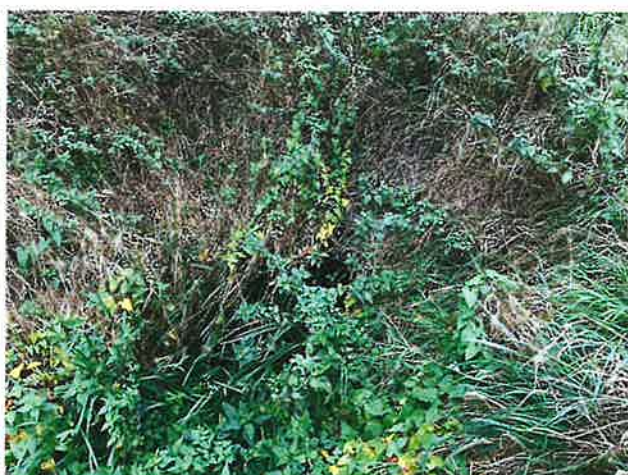
Foto 12: aanzicht begroeiing aan instroomzijde

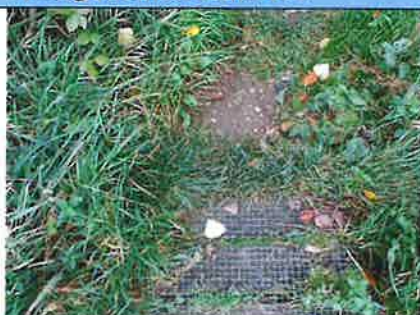
| Nr. | Waargenomen schades | Analyse | Beschrijving |
|---|---|---|---|
| 1 | | Bouwdeel | Volledige constructie |

| Nr. | Waargenomen schades | Analyse | Beschrijving |
|---|---|---|---|
| | | Schade | vervuiling, mosgroei, aangroei |

| Nr. | Waargenomen schades | Analyse | Beschrijving |
|---|---|---|---|
| | | Maatregel | Reinigen constructie en verwijderen begroeiing |

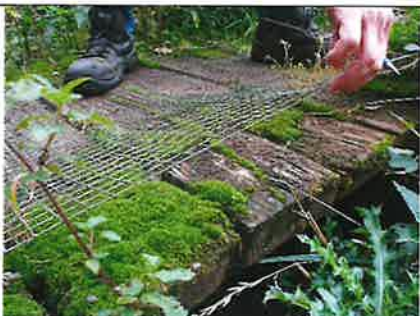
| Nr. | Waargenomen schades | Analyse | Beschrijving |
|---|---|---|---|
| 2 | | Bouwdeel | Brugdek – antislip voorziening |

| Nr. | Waargenomen schades | Analyse | Beschrijving |
|---|---|---|---|
| | | Schade | Defecte bevestiging; lokaal losliggend |

| Nr. | Waargenomen schades | Analyse | Beschrijving |
|---|---|---|---|
| | | Maatregel | Bevestigen van losse delen |

| nr. | Onderdeel | Maatregel | Kostenraming |
|---|---|---|---|
| 2 | Brugdek – anti-slip voorziening | Bevestigen van losgekomen draadnet | € 55 |

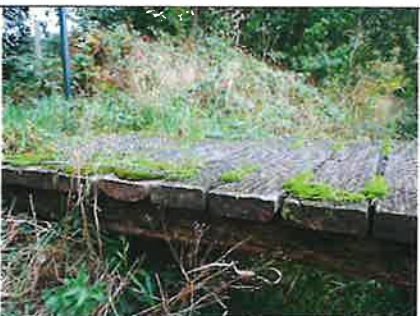
| Nr. | Waargenomen schades | Analyse | Beschrijving |
|---|---|---|---|
| 3 | | Bouwdeel | Houten dekdelen en draagconstructie |

| Nr. | Waargenomen schades | Analyse | Beschrijving |
|---|---|---|---|
| | | Schade | Oppervlakkige verwerking/aantasting van het hout |

| Nr. | Waargenomen schades | Analyse | Beschrijving |
|---|---|---|---|
| | | Maatregel | Voorlopig niets aan doen; monitoren en periodiek reinigen |

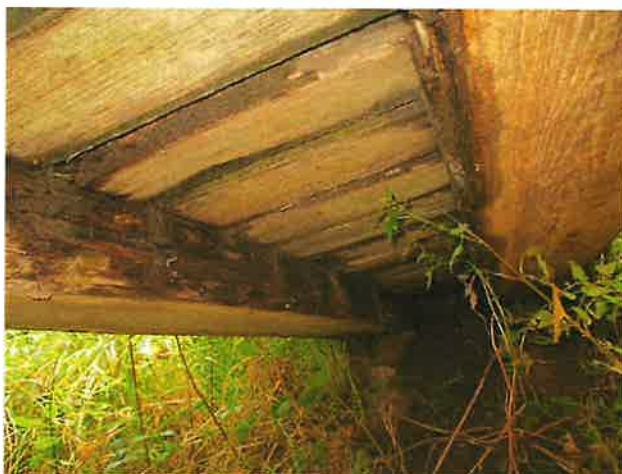
Foto 5: onderaanzicht

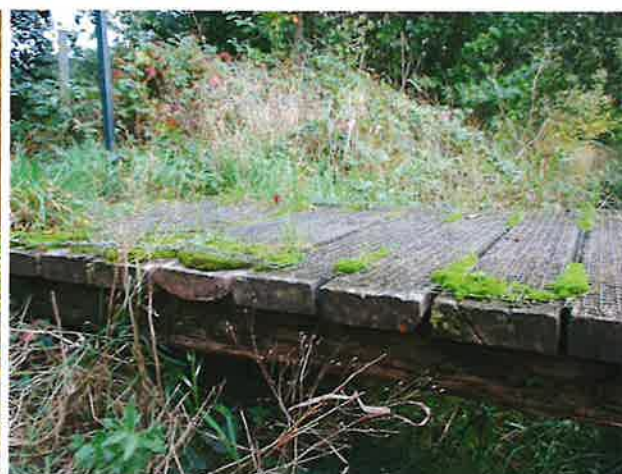
Foto 6: zijaanzicht

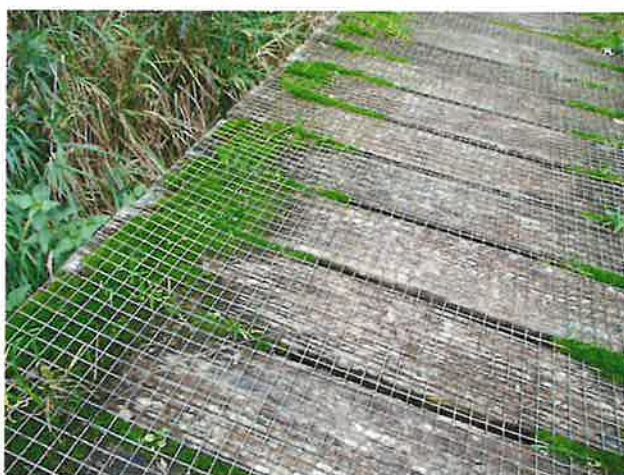
Foto 7: mosgroei

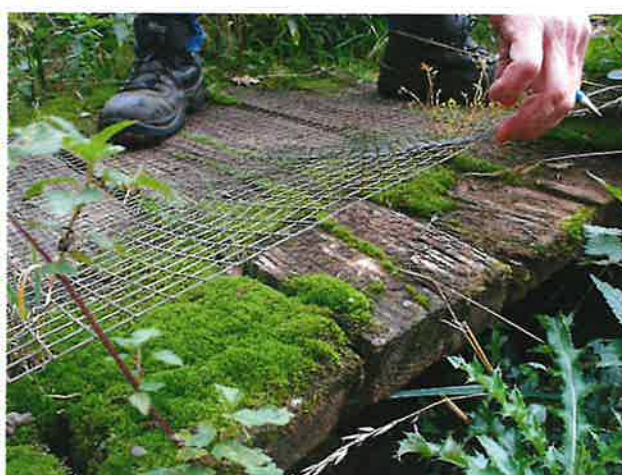
Foto 8: losliggende anti-slipvoorziening

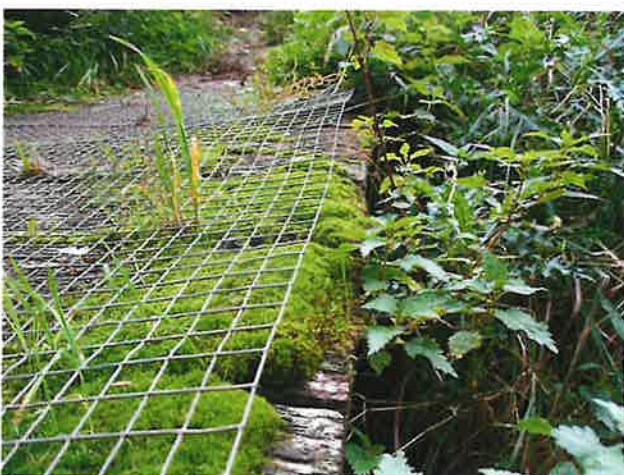
Foto 9: losliggende anti-slipvoorziening

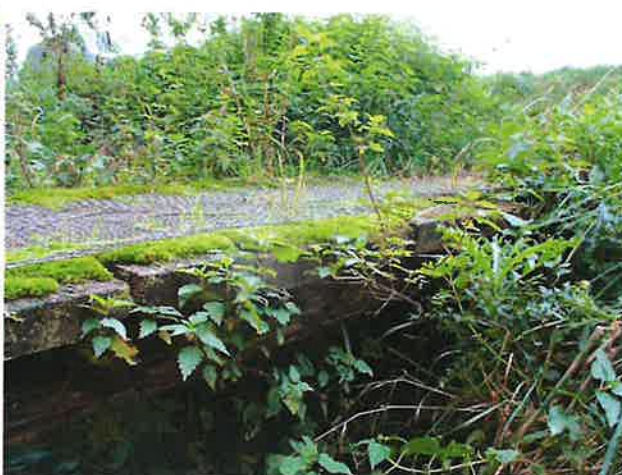
Foto 10: houtverwerking

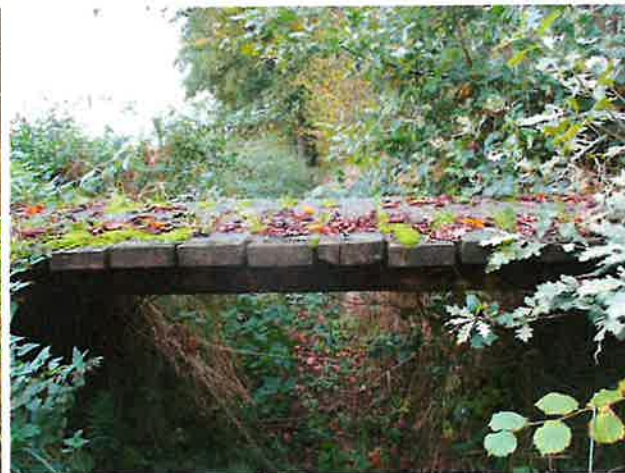
Foto 7: mosgroei, vervuiling, groen

| nr. | Onderdeel | Maatregel | Kostenraming |
|---|---|---|---|
| 1 | Volledige constructie | Verwijderen mossen, begroeiing en vervuiling door (warm) hagedruk waterreinigen | € 500 |

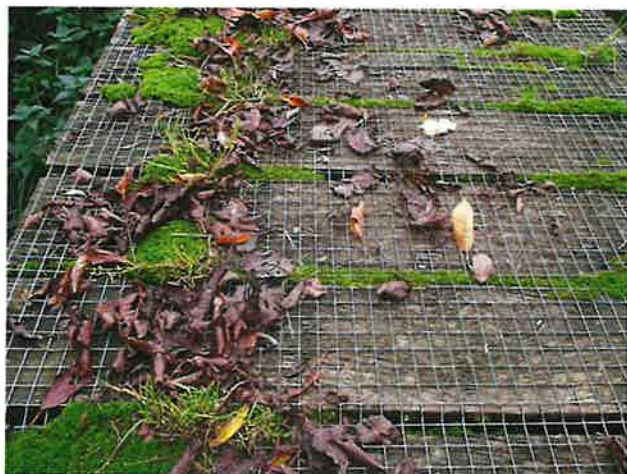
Foto 8: mosgroei, onkruidgroei

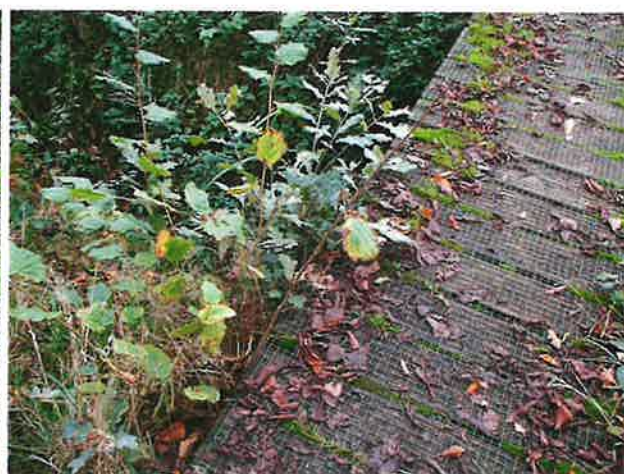
Foto 9: onkruidgroei
