## **GEMEENTE Echt-Susteren**

**Uitvoeringsplan civieltechnische kunstwerken  
(2022-2026)**

### **Rapport B**

| Rapport | 2.21.023 B – versie 1 |

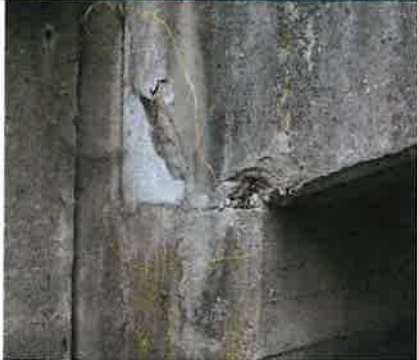
| Nr. | Waarneming | Analyse | Beschrijving |
|---|---|---|---|
| 1 | | Onderdeel<br><br>Schade<br><br>Maatregel<br><br>Risico analyse<br><b>C / V / E / <u>O</u></b><br>Urgentie | Dek - landhoofden<br><br>Betonschade<br><br>Herstellen beton en conserveren van het beton.<br><b>Onderhoudsaspect</b><br><br>Middel < 2 jaar |

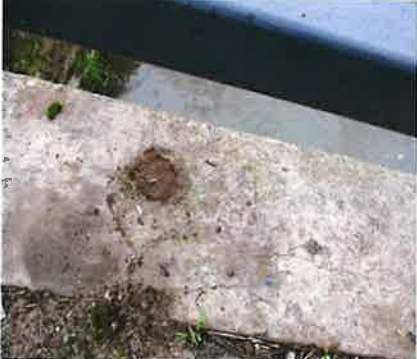
| Nr. | Waarneming | Analyse | Beschrijving |
|---|---|---|---|
| 2 | | Onderdeel<br><br>Schade<br><br>Maatregel<br><br>Risico analyse<br><b>C / V / E / <u>O</u></b><br>Urgentie | Schampkanten<br><br>Roestende resten van leuningstijlen<br><br>Uithakken en repareren<br><br><b>Onderhoudsaspect</b><br><br>Middel < 2 jaar |

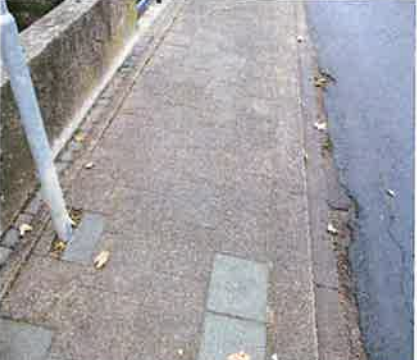
| Nr. | Waarneming | Analyse | Beschrijving |
|---|---|---|---|
| 3 | | Onderdeel<br><br>Schade<br><br>Maatregel<br><br>Risico analyse<br><b>C / V / E / <u>O</u></b><br>Urgentie | Watergoot tussen trottoir en voetpad<br><br>Beschadigd en niet waterdicht<br><br>Vervangen door waterdichte watergoot<br><br><b>Onderhoudsaspect</b><br><br>Middel < 2 jaar |

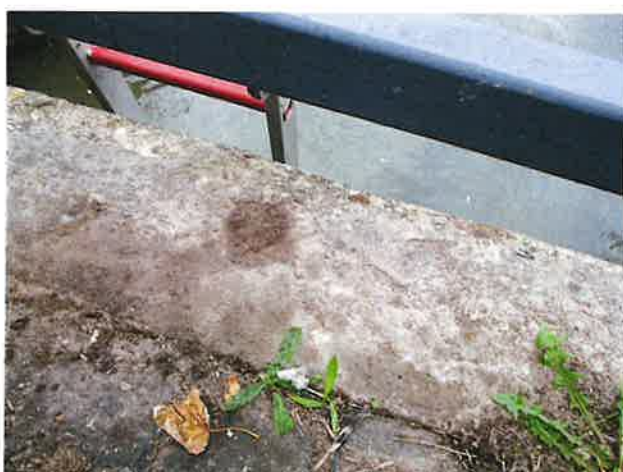
Foto 11: aanzicht rest oude leuningstijl

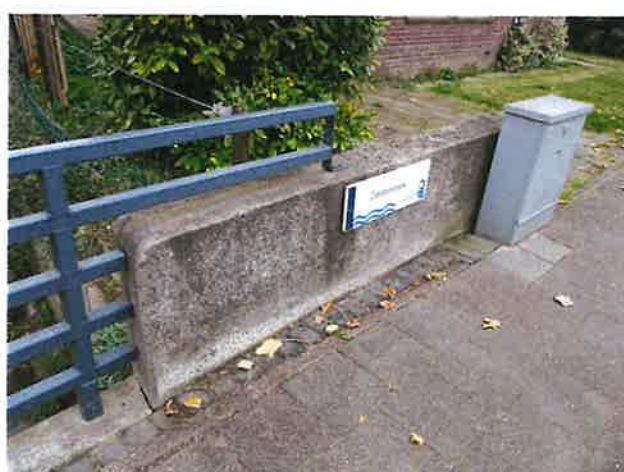
Foto 12: aanzicht vervuiling borstwering

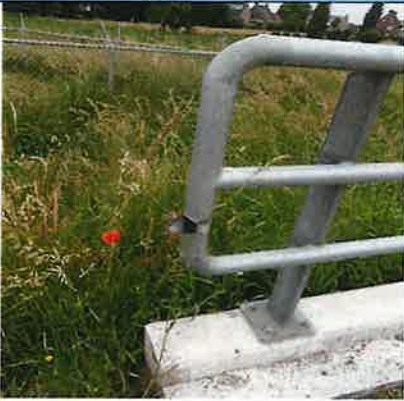
| Nr. | Waarneming | Analyse | Beschrijving |
|---|---|---|---|
| 1 | | Onderdeel | Stalen leuning |
| | | Schade | Beschadiging leuning beëindiging |
| | | Risico analyse<br>C / V / E / O | Onderhoudsaspect |
| | | Urgentie | Middel < 3 jaar |

| Nr. | Waarneming | Analyse | Beschrijving |
|---|---|---|---|
| | | Maatregel | Herstellen beschadiging |

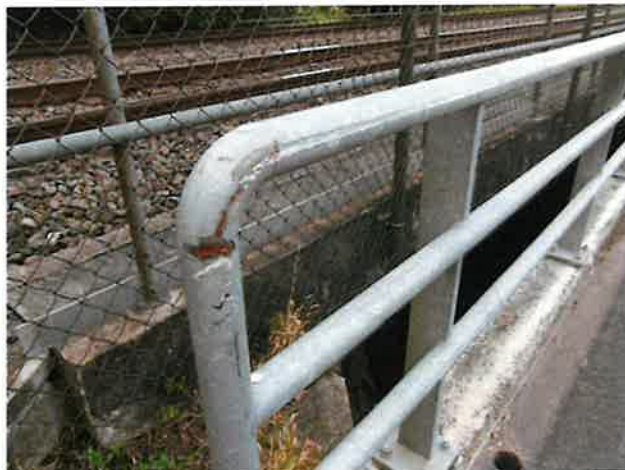
Foto 6: aanzicht geschaafde leuning

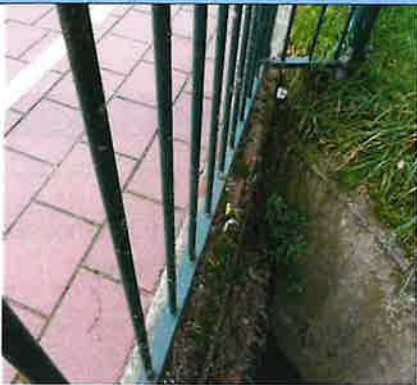
| Nr. | Waarneming | Analyse | Beschrijving |
|---|---|---|---|
| 1 | | <p>Onderdeel</p> <p>Schade</p> <p>Maatregel</p> <p>Risico analyse<br/>C / V / E / <u>Q</u></p> <p>Urgentie</p> | <p>Frontwand met schampkant</p> <p>Mos-en onkruid aangroei</p> <p>Reinigen frontwanden, schampkanten en leuning</p> <p>Onderhoudsaspect</p> <p>Middel &lt; 2 jaar</p> |

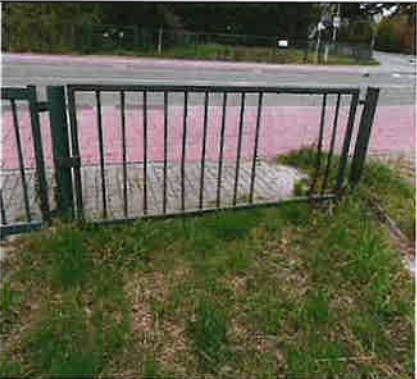
| Nr. | Waarneming | Analyse | Beschrijving |
|---|---|---|---|
| 2 | | <p>Onderdeel</p> <p>Schade</p> <p>Maatregel</p> <p>Risico analyse<br/>C / V / E / <u>Q</u></p> <p>Urgentie</p> | <p>Stalen leuning</p> <p>Beschadiging leuning</p> <p>Herstellen beschadiging of vervangen leuningdeel</p> <p>Onderhouds -en veiligheidsaspect 10 cm</p> <p>Middel &lt; 2 jaar</p> |

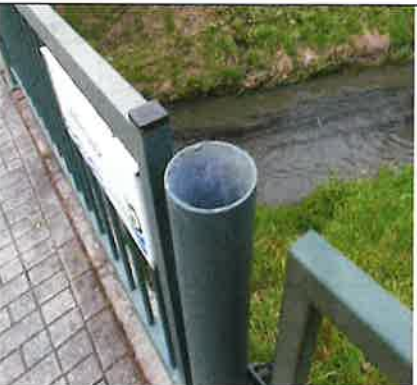
| Nr. | Waarneming | Analyse | Beschrijving |
|---|---|---|---|
| 3 | | <p>Onderdeel</p> <p>Schade</p> <p>Maatregel</p> <p>Risico analyse<br/>C / V / E / <u>Q</u></p> <p>Urgentie</p> | <p>Stalen leuning</p> <p>Afdichtingen op buis ontbreken: 4 st Ø 10 cm</p> <p>Opnieuw aanbrengen</p> <p>Onderhoudsaspect</p> <p>Middel &lt; 2 jaar</p> |

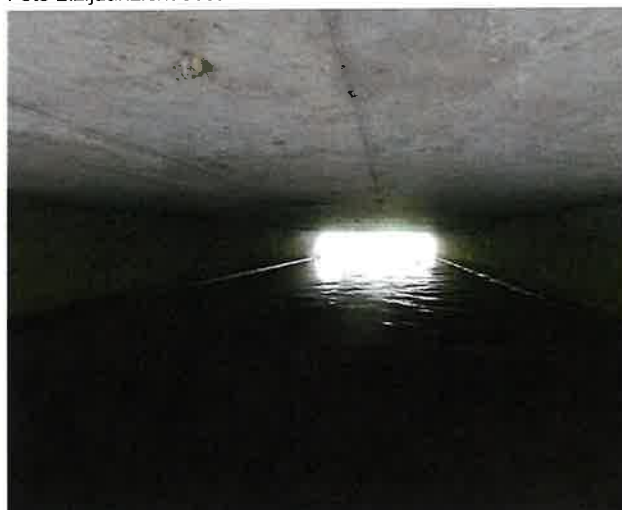
Foto 4: aanzicht onderzijde

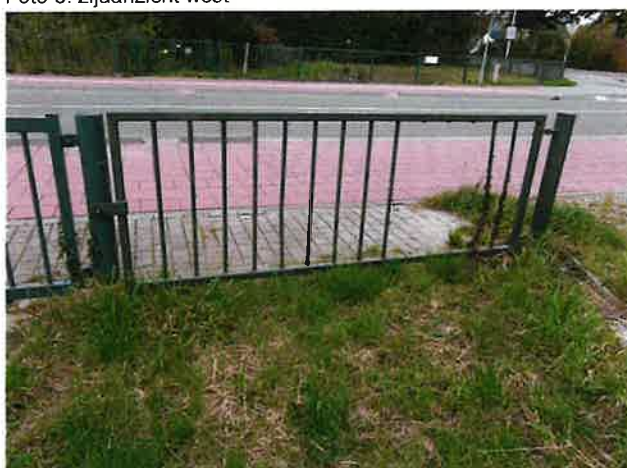
Foto 5: aanzicht leuning oostzijde

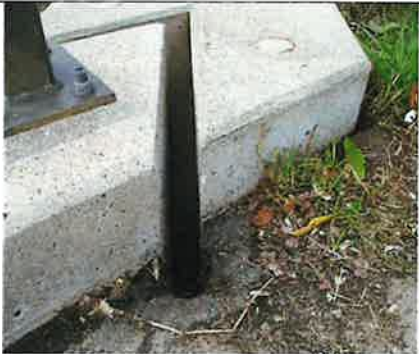
| Nr. | Waargenomen schades | Analyse | Beschrijving |
|---|---|---|---|
| 2 | | Onderdeel | Bitumineuze voegovergangen |
| | | Schade | De voegovergang is niet doorgezet in de schamkanten waardoor hemelwater op de landhoofden stroomt. |
| | | Risico analyse<br>C / V / E / <u>Q</u> | Onderhoudsaspect |
| | | Urgentie | Middel < 3 jaar |

| Nr. | Waargenomen schades | Analyse | Beschrijving |
|---|---|---|---|
| | | Maatregel | Elastische voegvulling o.g. aanbrengen (4x) |

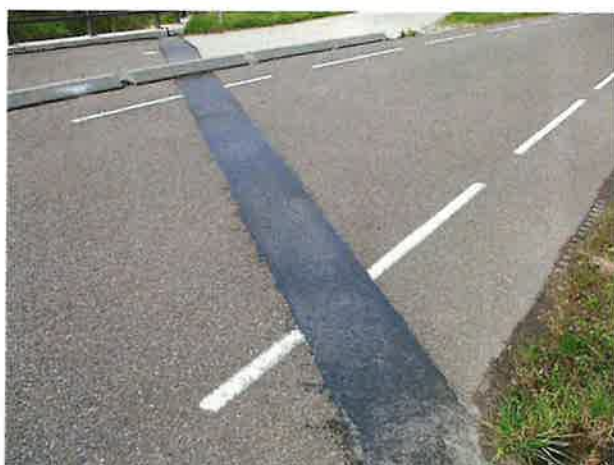
Foto 9: aanzicht noordelijke voegovergang

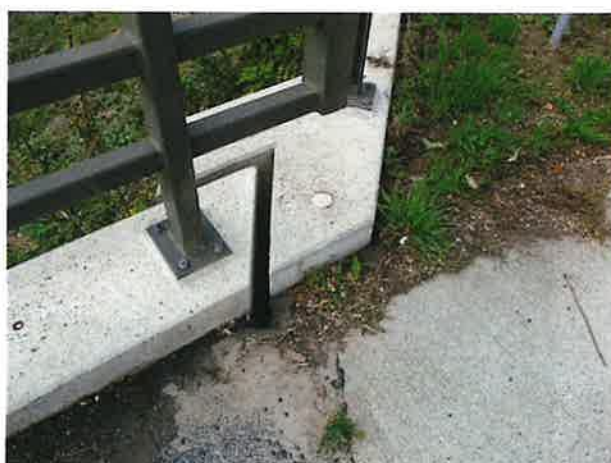
Foto 22: aanzicht opstaande voegovergang schamkant

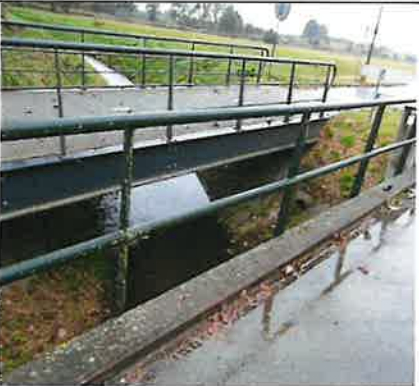
| Waarneming | Analyse | Beschrijving |
|---|---|---|
| 3<br> | Onderdeel<br><br>Schade<br><br>Maatregel<br><br>Risico analyse<br>C / V / E / <u>Q</u><br>Urgentie | Schampranden en leuning<br><br>Overmatige mosvorming<br><br>Verwijderen mosvorming door reinigen (wassen)<br><br>onderhoudsaspect<br><br>Middel < 2 jaar |

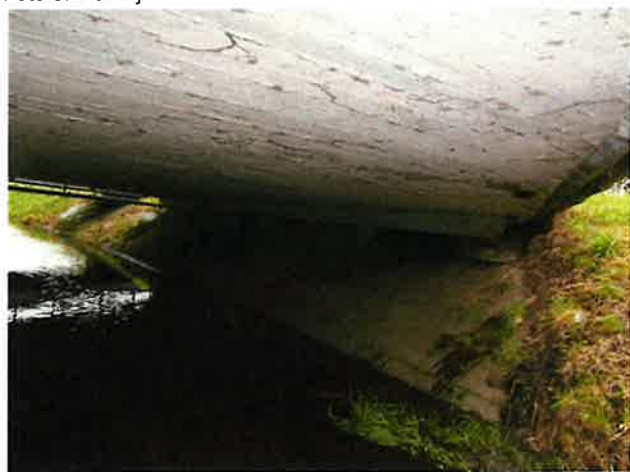
Foto 5: onderaanzicht uitspoeling Noord

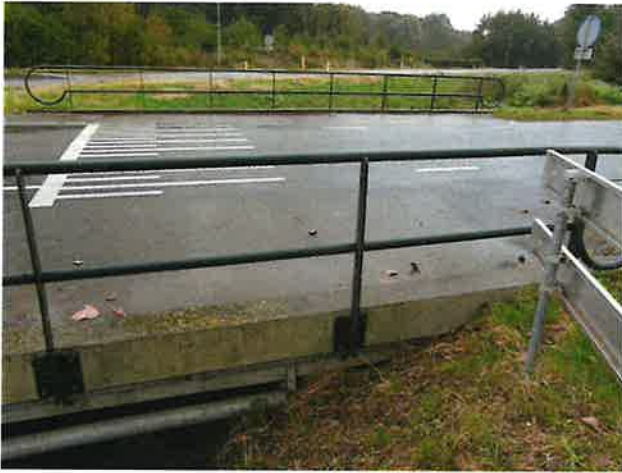
Foto 7: mosvorming schampkant

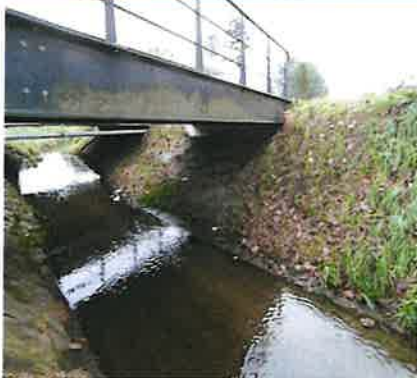
| Waarneming | Analyse | Beschrijving |
|---|---|---|
| 1<br> | Onderdeel | Leuning, dek- en stalconstructie |
| | Schade | Mosvorming |
| | Risico analyse<br>C / V / E / <u>Q</u> | onderhoud aspect |
| | Urgentie | Middel < 2 jaar |

| Waarneming | Analyse | Beschrijving |
|---|---|---|
| | Maatregel | Reinigen constructie |

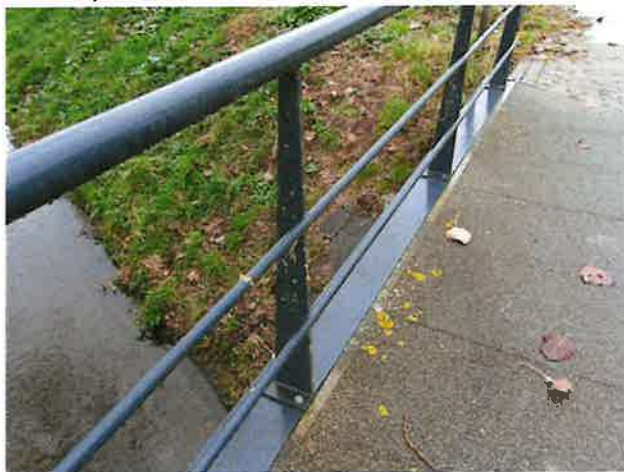
Foto 4: aanzicht mosvorming

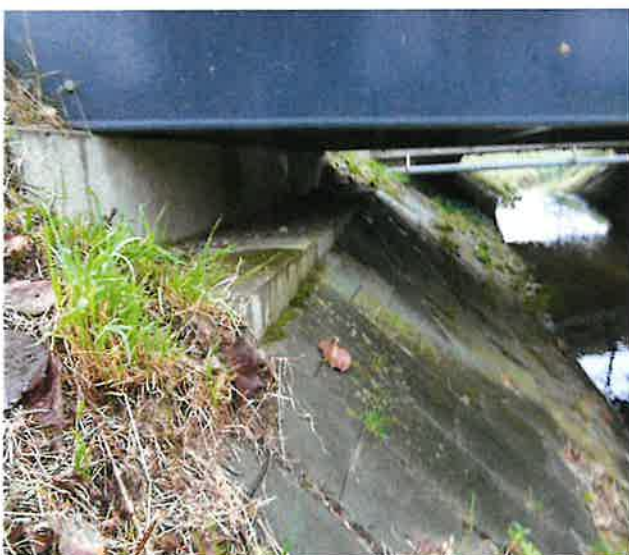
Foto 5: aanzicht landhoofd en onderzijde dek

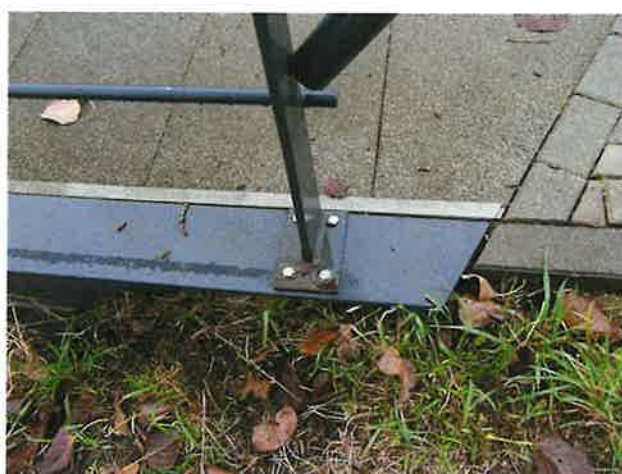
Foto 8: roestvorming voetplaat

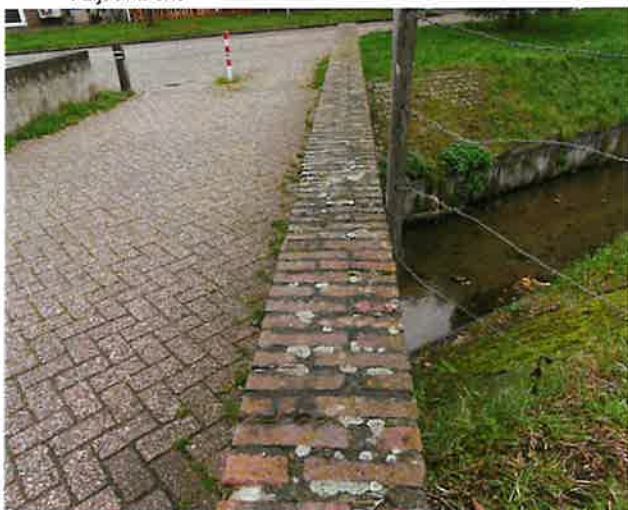
Foto 3: aanzicht borstwering

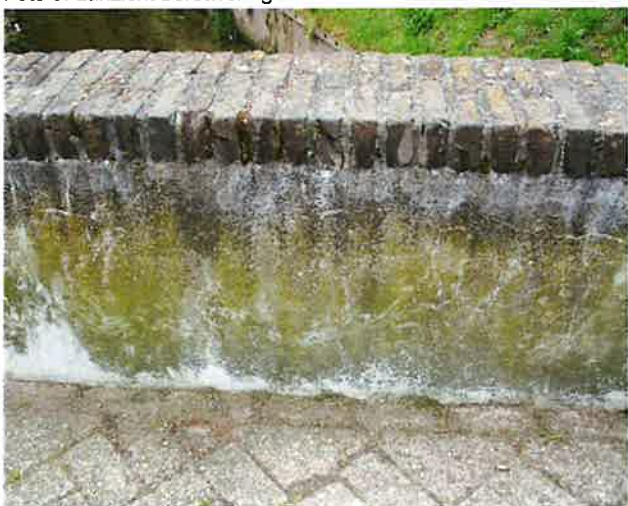
Foto 5: aanzicht borstwering

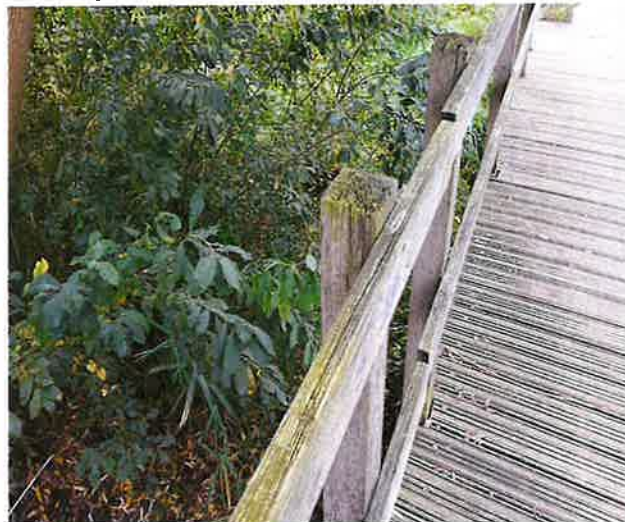
Foto 6: aanzicht leuning

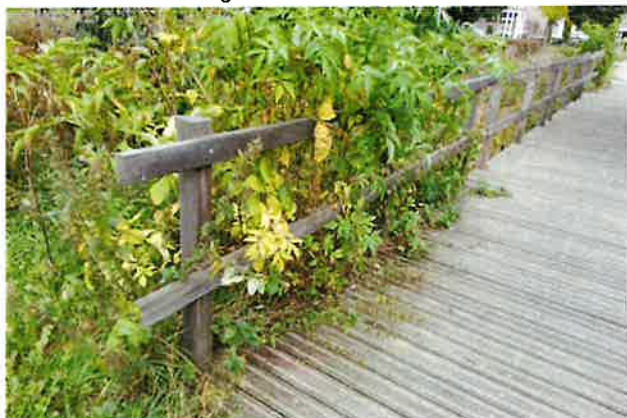
Foto 7: aanzicht begroeiing leuning

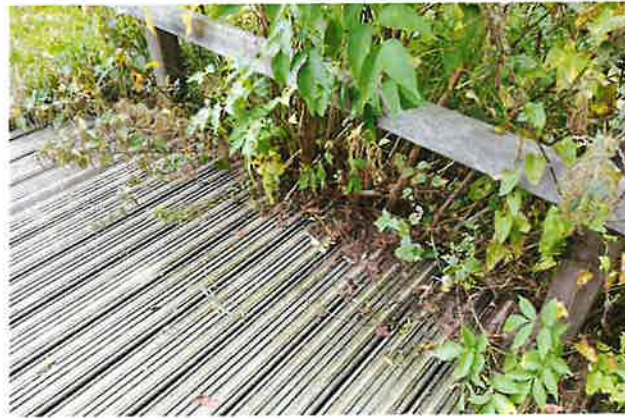
Foto 8: aanzicht begroeiing leuning

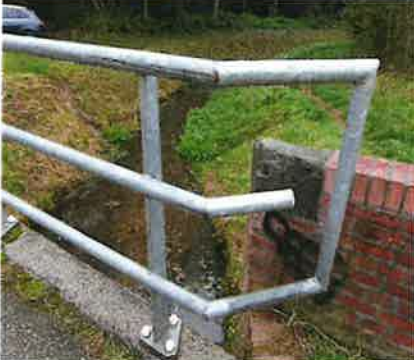
| Waarneming | Analyse | Beschrijving |
|---|---|---|
| 1 | Onderdeel | leuning |

| Waarneming | Analyse | Beschrijving |
|---|---|---|
| | Schade | Zinklaag beschadigd |
| | Risico analyse<br><u>C</u> / V / E / <u>O</u> | Onderhoudsaspect- duurzaamheid |
| | Urgentie | Middel < 2 jaar |

| Waarneming | Analyse | Beschrijving |
|---|---|---|
| | Maatregel | Herstellen door conserveren |

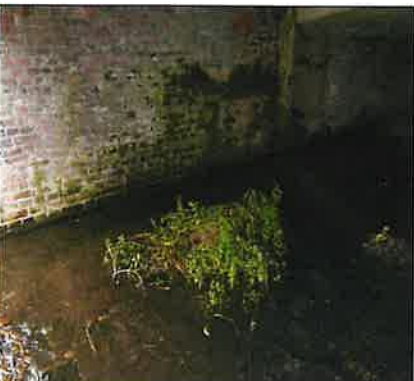
| Waarneming | Analyse | Beschrijving |
|---|---|---|
| 2 | Onderdeel | Bodem van de brug |

| Waarneming | Analyse | Beschrijving |
|---|---|---|
| | Schade | Afzetting van slib met begroeiing |
| | Risico analyse<br>C / V / E / <u>O</u> | onderhoud aspect |
| | Urgentie | Middel < 2 jaar |

| Waarneming | Analyse | Beschrijving |
|---|---|---|
| | Maatregel | Verwijderen begroeiing |

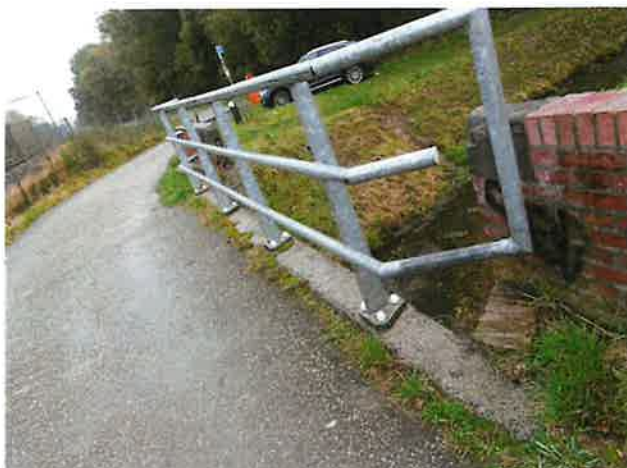
Foto 3: aanzicht leuning en begroeiing schampkant

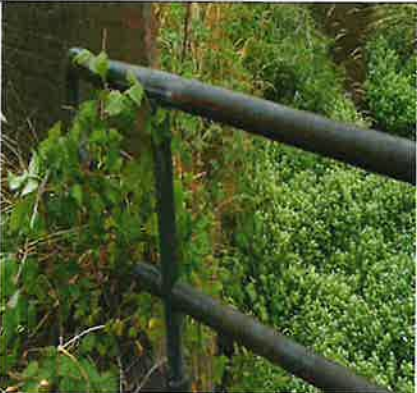
| Waarneming | Analyse | Beschrijving |
|---|---|---|
| 2<br> | Onderdeel<br><br>Schade<br><br>Maatregel<br><br>Risico analyse<br><u>C / V / E / O</u><br>Urgentie | Leuning oostzijde<br><br>Roestvorming<br><br>Ontroesten, kale plekken bijwerken en conserveren met 1 laag<br><br><b>Onderhoudsaspect</b><br><br>Middel < 3 jaar |

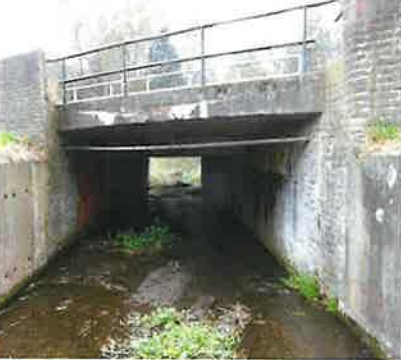
| Waarneming | Analyse | Beschrijving |
|---|---|---|
| 3<br> | Onderdeel<br><br>Schade<br><br>Maatregel<br><br>Risico analyse<br><u>C / V / E / O</u><br>Urgentie | Randbalk, diktekant dek.<br><br>Betonschade<br><br>Saneren schadeplek en repareren<br><br><b>Onderhoudsaspect</b><br><br>Middel < 3 jaar |

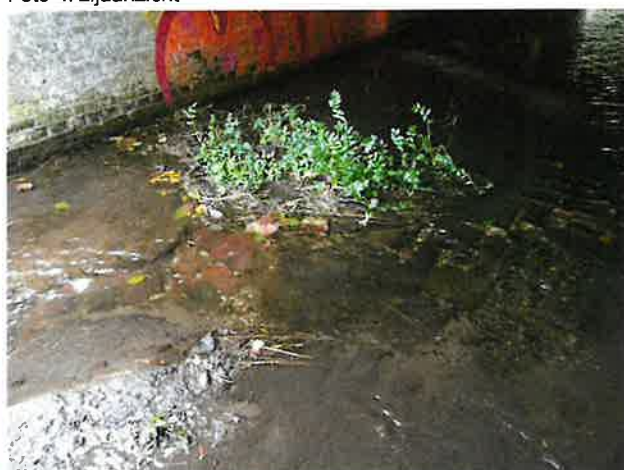
Foto 6: afzetting op de verharde bodem

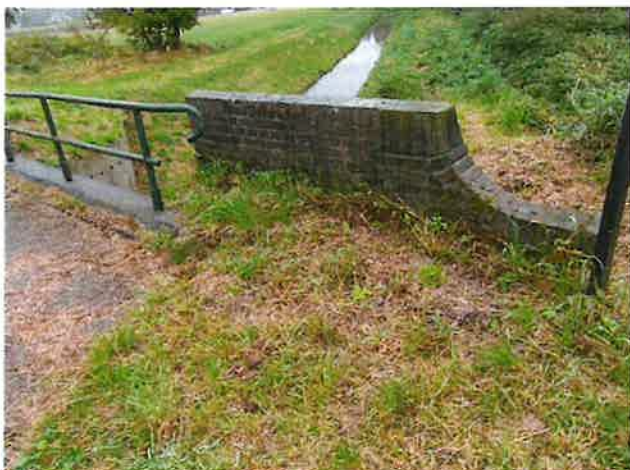
Foto 7: aanzicht afzetting bij borstwering

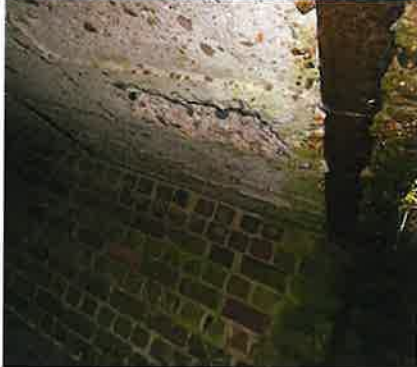
| Waarneming | Analyse | Beschrijving |
|---|---|---|
| 1 | Onderdeel | Betonnen dek |

| Waarneming | Analyse | Beschrijving |
|---|---|---|
| | Schade | scheurvorming |
| | Risico analyse<br><u>C / V / E / O</u> | Constructief -en Onderhoudsaspect - |
| | Urgentie | Middel < 2 jaar (monitoren) |

| Waarneming | Analyse | Beschrijving |
|---|---|---|
| | Maatregel | Voorlopig niets aan doen- periodiek monitoren (vanwege beperkte belasting) |

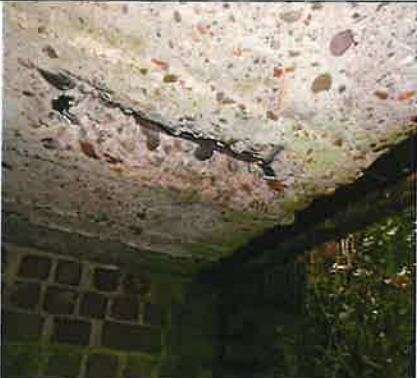
| Waarneming | Analyse | Beschrijving |
|---|---|---|
| 2 | Onderdeel | Betonnen dek |

| Waarneming | Analyse | Beschrijving |
|---|---|---|
| | Schade | Dekkingschade dwarswapening |
| | Risico analyse<br><u>C / V / E / O</u> | Constructief -en Onderhoudsaspect - |
| | Urgentie | Middel < 2 jaar (monitoren) |

| Waarneming | Analyse | Beschrijving |
|---|---|---|
| | Maatregel | Voorlopig niets aan doen- periodiek monitoren |

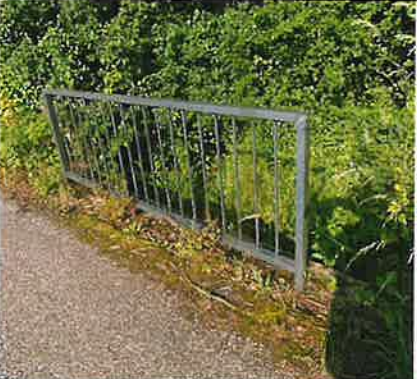
| Waarneming | Analyse | Beschrijving |
|---|---|---|
| 3 | Onderdeel | Schampranden brugdek |

| Waarneming | Analyse | Beschrijving |
|---|---|---|
| | Schade | Vervuiling en begroeiing |
| | Risico analyse<br><u>C / V / E / O</u> | Onderhoudsaspect |
| | Urgentie | Middel < 2 jaar |

| Waarneming | Analyse | Beschrijving |
|---|---|---|
| | Maatregel | Periodiek reinigen |

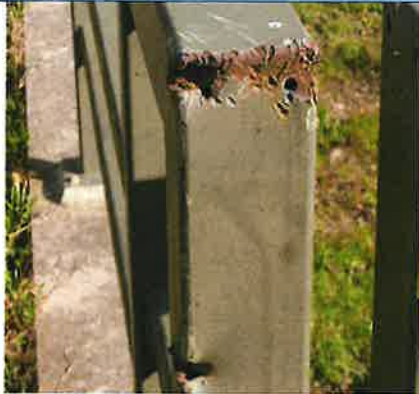
| Waarneming | Analyse | Beschrijving |
|---|---|---|
| 1 | | Onderdeel<br>leuning |
| | Schade | Lokaal mechanisch beschadigde leuning en conservering. |
| | Risico analyse<br><u>C / V / E / O</u> | Onderhoudsaspect |
| | Urgentie | Middel < 3 jaar |

| Waarneming | Analyse | Beschrijving |
|---|---|---|
| | Maatregel | Reinigen leuning en conservering lokaal bijwerken |

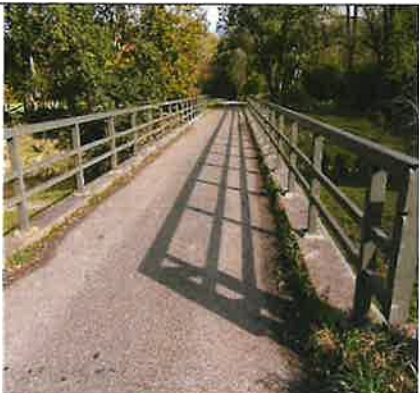
| Waarneming | Analyse | Beschrijving |
|---|---|---|
| 2 | | Onderdeel<br>Rijweg schampkanten |
| | Schade | Afzetting van slib en zand – begroeiing met onkruid e.d. |
| | Risico analyse<br><u>C / V / E / O</u> | Onderhoudsaspect |
| | Urgentie | Middel < 3 jaar |

| Waarneming | Analyse | Beschrijving |
|---|---|---|
| | Maatregel | Verwijderen afzetting van slib en begroeiing en grondig reinigen |

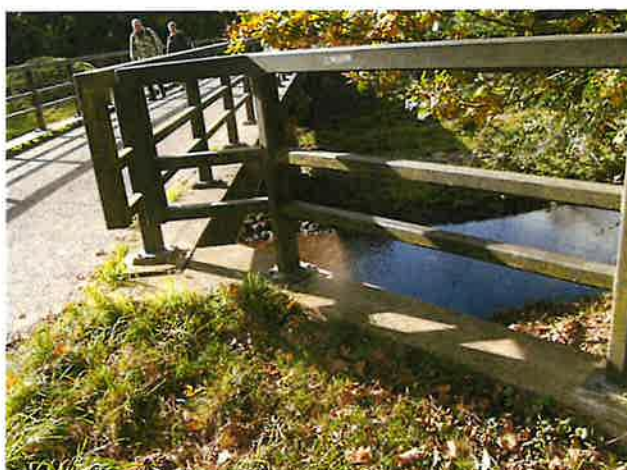
Foto 3: zijaanzicht leuning mosvorming

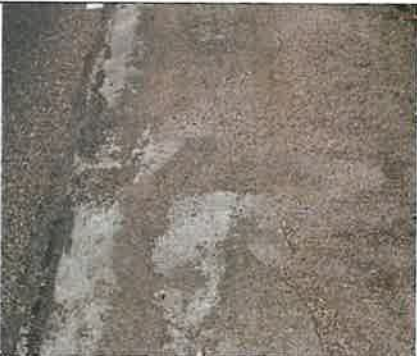
| Waarneming | Analyse | Beschrijving |
|---|---|---|
| | Onderdeel | Zij berm noord |
| | Schade | Slijtlaag is lokaal onthecht |
| | Risico analyse<br><u>C / V / E / O</u> | veiligheid en duurzaamheid |
| | Urgentie | Hoog < 1 jaar |

| Waarneming | Analyse | Beschrijving |
|---|---|---|
| | Maatregel | Reinigen oppervlak en opnieuw aanbrengen slijtlaag |

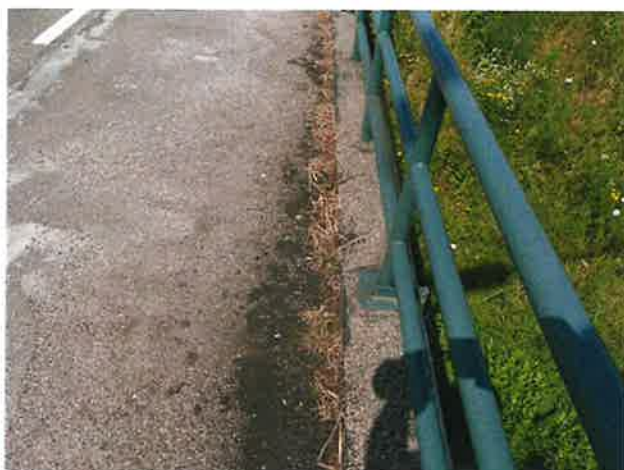
Foto 7: aanzicht begroeiing watergoot

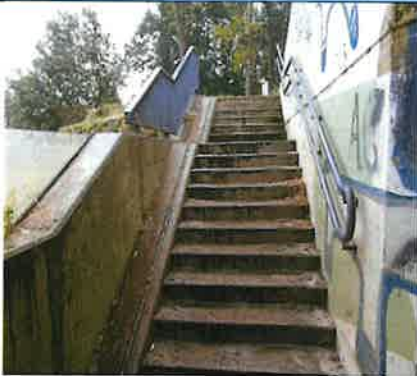
| Waarneming | Analyse | Beschrijving |
|---|---|---|
| 1<br> | Onderdeel<br><br>Schade<br><br>Maatregel<br><br>Risico analyse<br><b>C / <u>V</u> / E / <u>O</u></b><br>Urgentie | Trappen, kunststof scherm, bodem van de onderdoorgang<br><br>Vervuiling door slib a.g.v. periodieke overstroming<br><br>Compleet reinigen van de onderdoorgang<br><br>Veiligheid -en onderhoudsaspect<br><br>Hoog < 1 jaar |

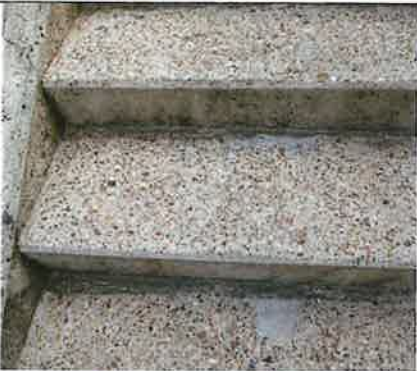
| Waarneming | Analyse | Beschrijving |
|---|---|---|
| 2<br> | Onderdeel<br><br>Schade<br><br>Maatregel<br><br>Risico analyse<br><b>C / <u>V</u> / E / <u>O</u></b><br>Urgentie | Traptreden en bordessen<br><br>Erosie beton<br><br>Aanbrengen waterdichte slijtlaag<br><br>Veiligheid -en onderhoudsaspect<br><br>Middel < 2 jaar |

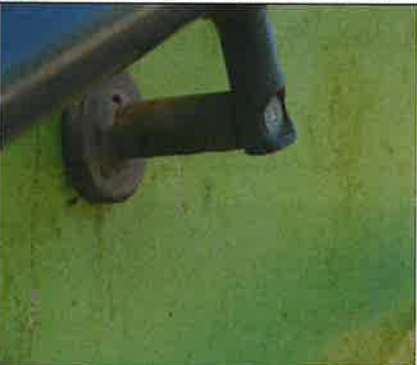
| Waarneming | Analyse | Beschrijving |
|---|---|---|
| 3<br> | Onderdeel<br><br>Schade<br><br>Maatregel<br><br>Risico analyse<br><b>C / <u>V</u> / E / <u>O</u></b><br>Urgentie | leuningregel<br><br>Corrosie- defecte conservering<br><br>Ontroesten en herstellen conservering<br><br>Onderhoudsaspect<br><br>Middel < 2 jaar |

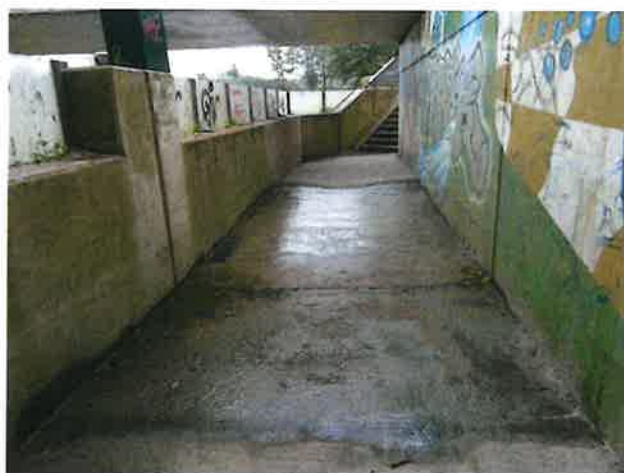
Foto 2: bovenaanzicht met vervuiling

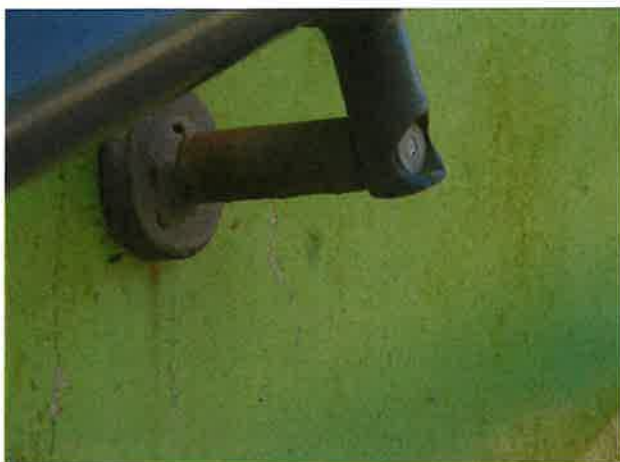
Foto 3: roestende leuning

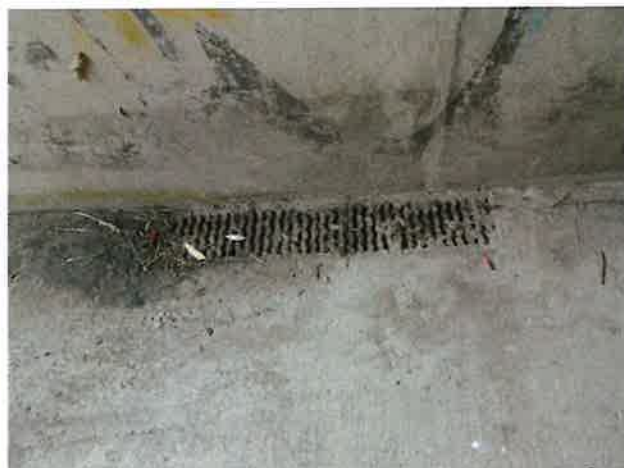
Foto 4: vervuiling

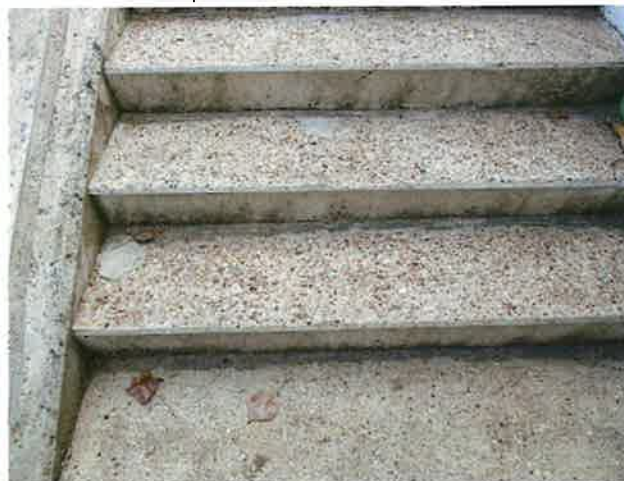
Foto 8: erosie traptreden

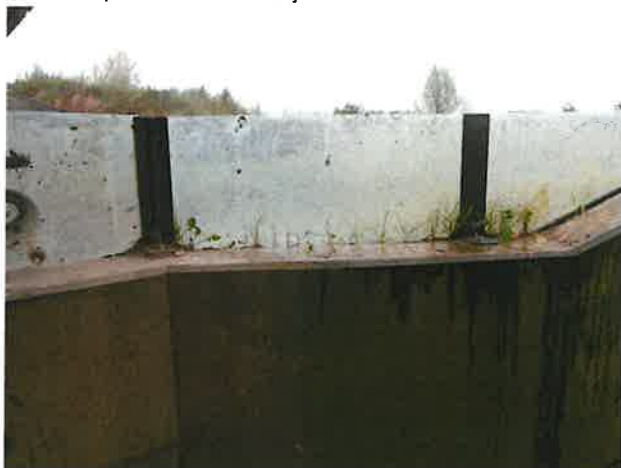
Foto 10: onkruidgroei scherm

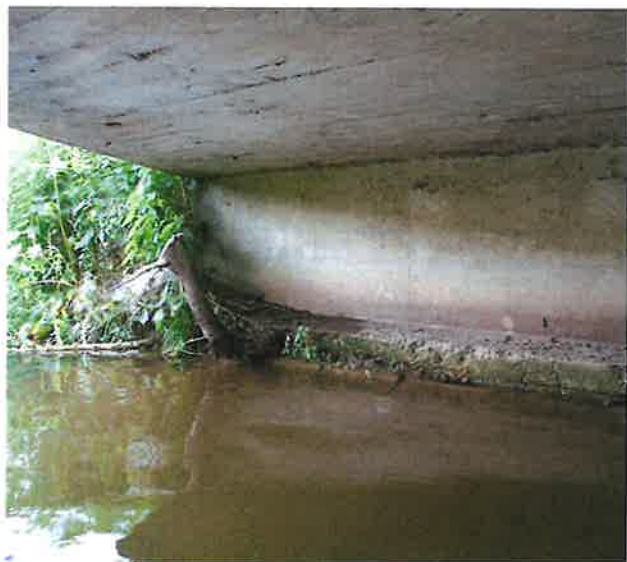
Foto 5: aanzicht landhoofd met boomstronk

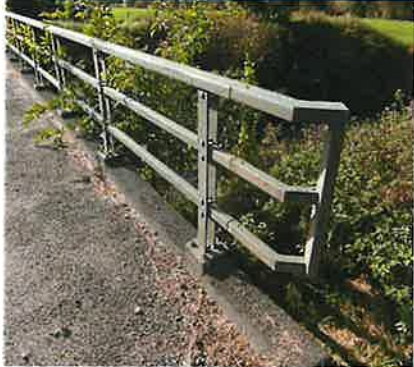
| Waarneming | Analyse | Beschrijving |
|---|---|---|
| 1 | Onderdeel | Leuning |
| | Schade | Lichte corrosie en beschadigingen aan coating (< 1 m <sup>1</sup> ) |
| | Risico analyse C / V / E / <u>O</u> | Onderhoudsaspect |
| | Urgentie | Middel < 3 jaar |

| Waarneming | Analyse | Beschrijving |
|---|---|---|
| | Maatregel | Reinigen en conserveren bijwerken |

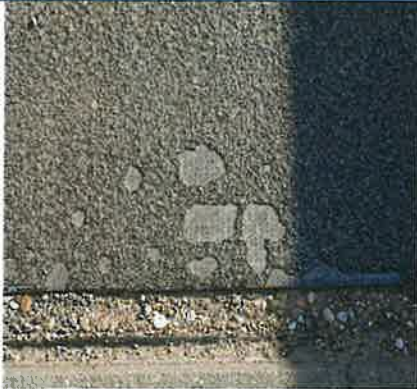
| Waarneming | Analyse | Beschrijving |
|---|---|---|
| 1 | | <p>Onderdeel rijdek</p> <p>Schade Lokaal loslatende slijtlaag</p> <p>Maatregel Verdere slijtage monitoren - 2 jaarlijks</p> <p>Risico analyse C / V / E / <u>O</u> Onderhoudsaspect</p> <p>Urgentie Middel &lt; 2 jaar</p> |

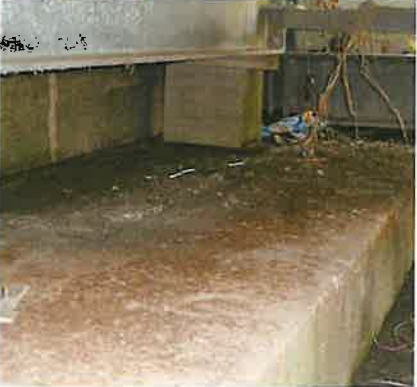
| Waarneming | Analyse | Beschrijving |
|---|---|---|
| 3 | | <p>Onderdeel landhoofden</p> <p>Schade Afzetting van slib en vervuiling a.g.v. hoogwater</p> <p>Maatregel Reinigen</p> <p>Risico analyse C / V / E / <u>O</u> Onderhoudsaspect</p> <p>Urgentie Middel &lt; 2 jaar</p> |

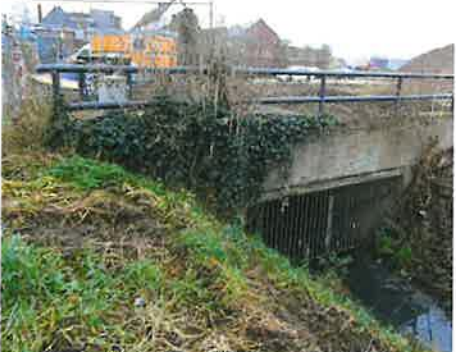
| Waarneming | Analyse | Beschrijving |
|---|---|---|
| 2 | Onderdeel<br><br>Schade<br><br>Maatregel<br><br>Risico analyse<br>C / V / E / <u>Q</u><br>Urgentie | Borstwering met leuning uitstroomzijde<br><br>Begroeiing op de voegen waardoor erosie en waterinfiltratie ontstaat<br><br>Verwijderen begroeiing en reinigen keermuur<br><br>Onderhoudsaspect<br><br>middel < 2 jaar |

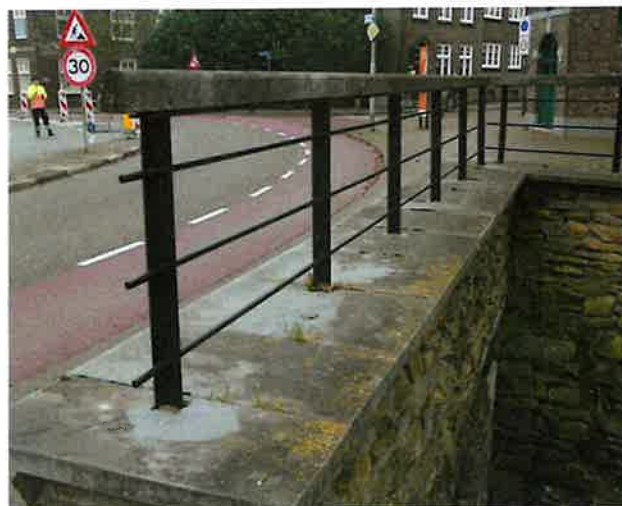
Foto 4: aanzicht mosvorming blauwwe hardsteen

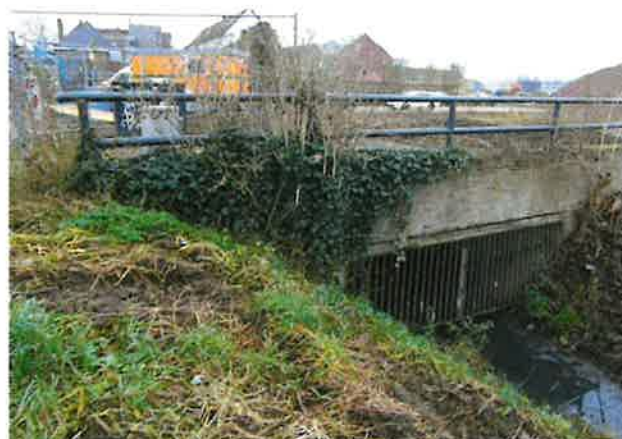
Foto 6: aanzicht begroeiing en vervuiling

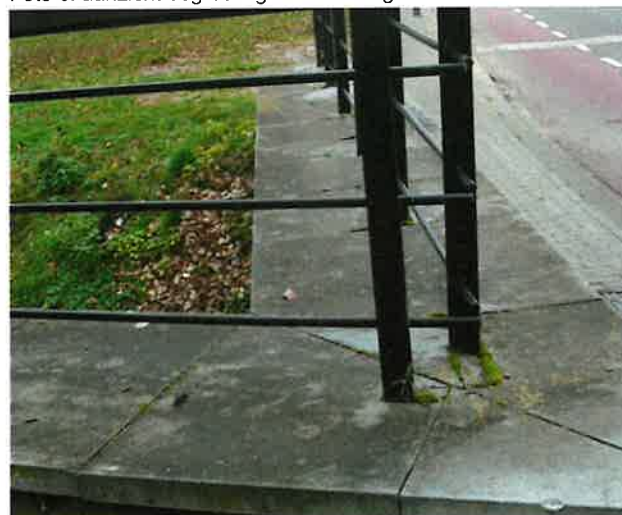
Foto 8: aanzicht mosvorming en begroeiing voegen hardsteen

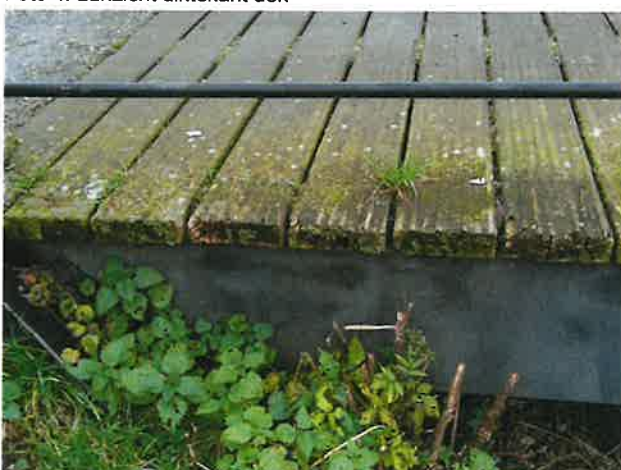
Foto 6: aanzicht plankdelen beginnend houtrot

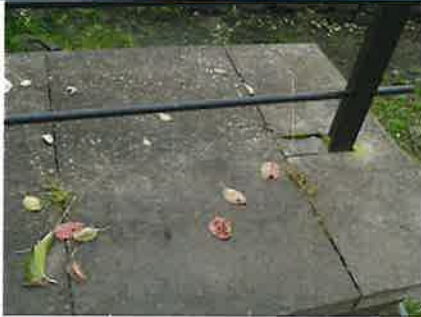
| Waarneming | Analyse | Beschrijving |
|---|---|---|
| 1 | | <p>Onderdeel Borstwering met leuning instroomzijde</p> <p>Schade Begroeiing in de voegen waardoor erosie en waterinfiltratie ontstaat</p> <p>Maatregel Verwijderen begroeiing en opnieuw voegen</p> <p>Risico analyse C / V / E / <u>O</u></p> <p>Onderhoudsaspect</p> <p>Urgentie middel &lt; 2 jaar</p> |

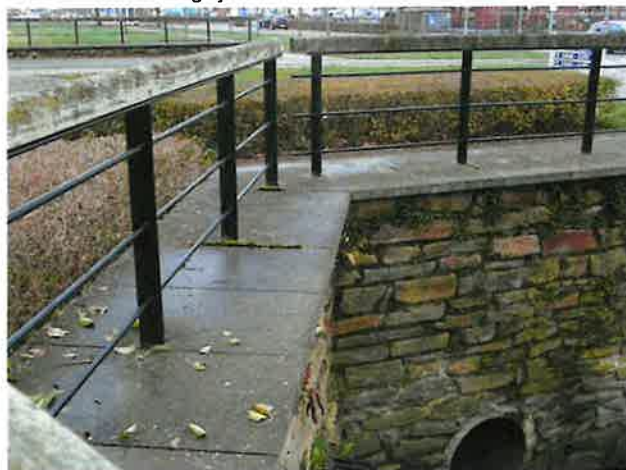
Foto 7: bmozaftzetting blauwe hardsteen

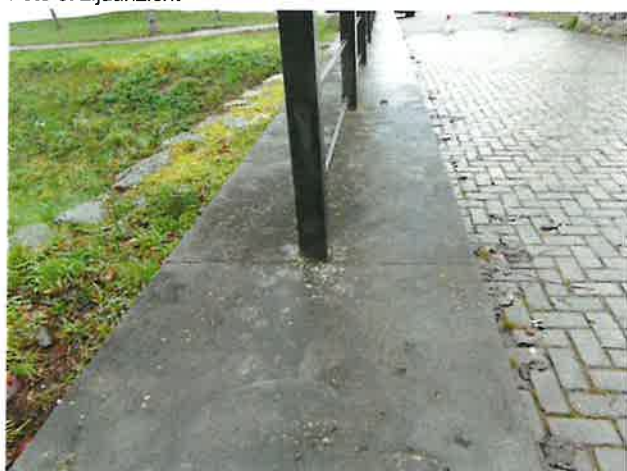
Foto 5: aanzicht afdekplaat blauwe hardsteen

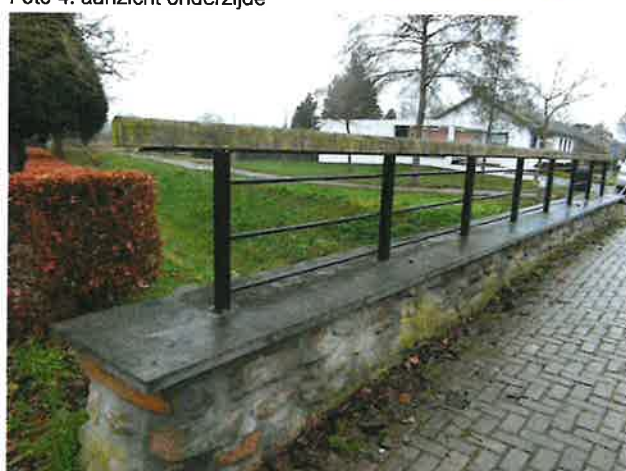
Foto 6: aanzicht borstwering

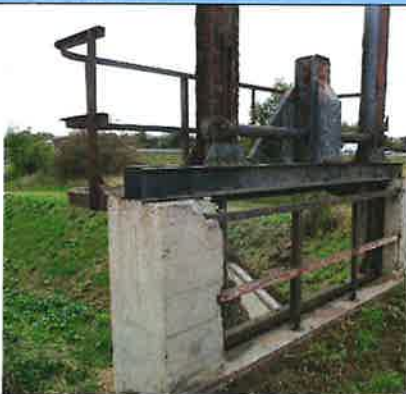
| Waarneming | Analyse | Beschrijving |
|---|---|---|
| 1 | Onderdeel | Stuwconstructie (volledig; incl. leuning) (RWS) |
| | Schade | Corrosie van stalen onderdelen; zware beton- en dekkingsschade |

| Waarneming | Analyse | Beschrijving |
|---|---|---|
| | Maatregel | Ontroesten en conserveren stalen onderdelen; betonreparatie |

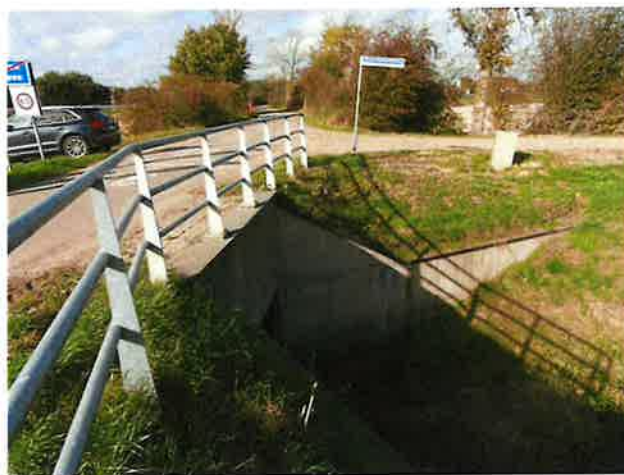
Foto 4: aanzicht leuning

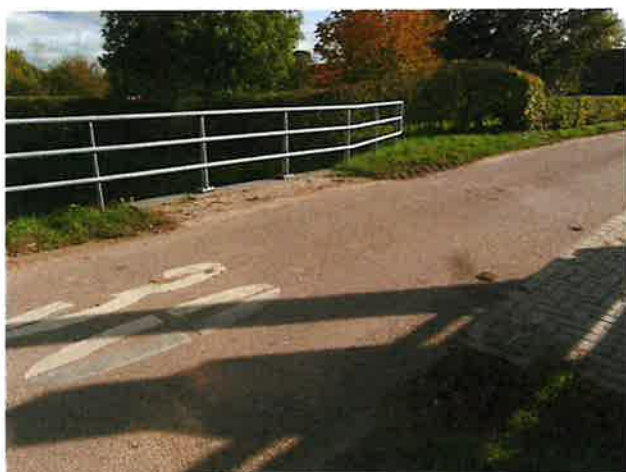
Foto 5: aanzicht leuning

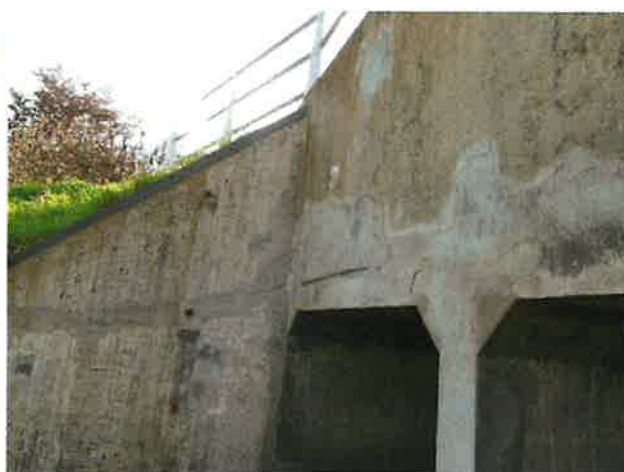
Foto 8: aanzicht betonreparatie

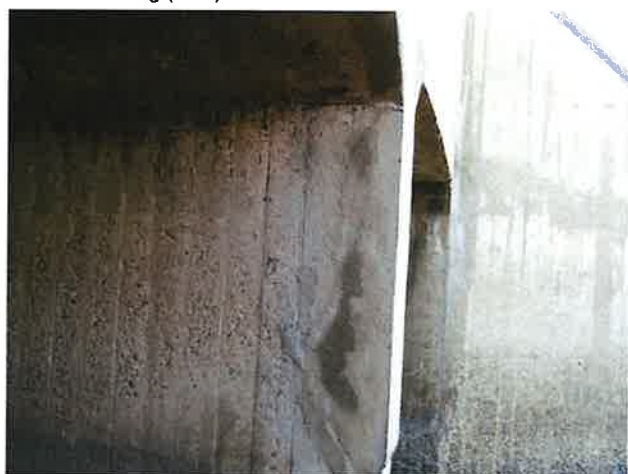
Foto 9: aanzicht betonreparatie

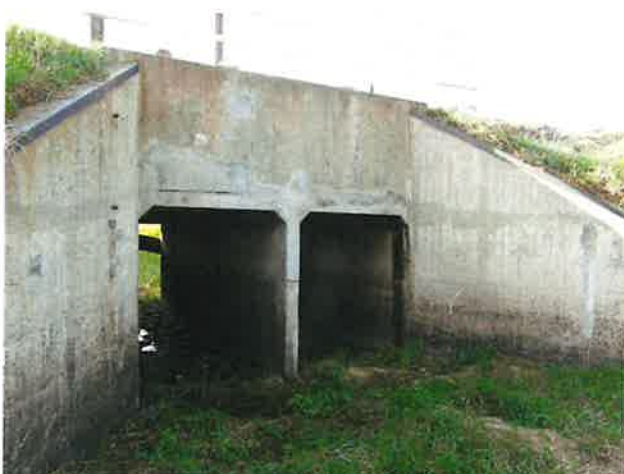
Foto 10: aanzicht betonreparatie

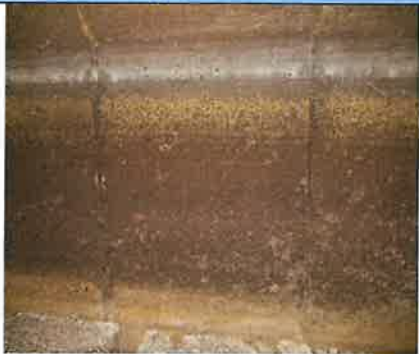
| Waarneming | Analyse | Beschrijving |
|---|---|---|
| 1 | Onderdeel | Wanden van de duiker |
| | Schade | Erosie beton |

| Waarneming | Analyse | Beschrijving |
|---|---|---|
| | Maatregel | Voorlopig niets aan doen - monitoren |

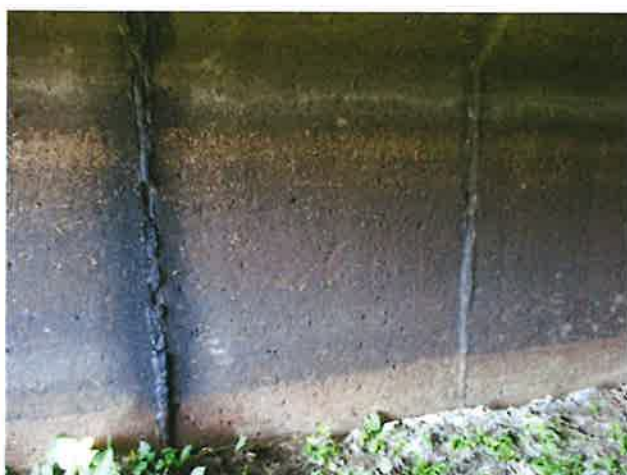
Foto 14: aanzicht voegvulling

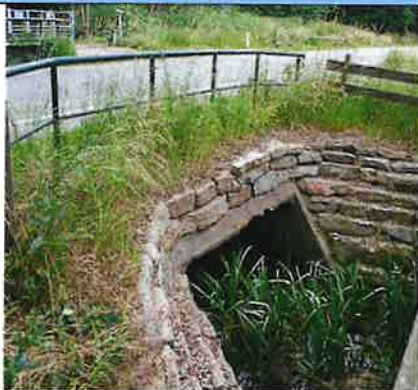
| Waarneming | Analyse | Beschrijving |
|---|---|---|
| 1<br> | Onderdeel<br><br>Schade<br><br>Maatregel<br><br>Risico analyse<br><u>C / V / E / O</u><br>Urgentie | Duiker instroomzijde<br><br>Betonschade aan de rand ( $\pm 1\text{m}^1$ )<br><br>Betonreparatie<br><br>Onderhoudsaspect<br><br>Middel < 3 jaar |

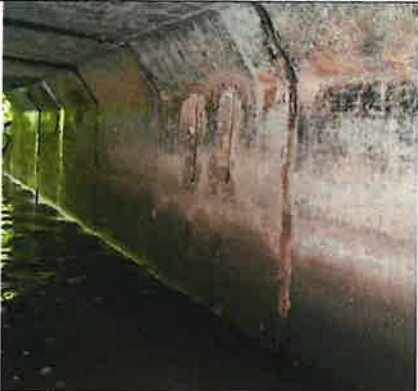
| Waarneming | Analyse | Beschrijving |
|---|---|---|
| 2<br> | Onderdeel<br><br>Schade<br><br>Maatregel<br><br>Risico analyse<br><u>C / V / E / O</u><br>Urgentie | Duikerelementen<br><br>Betonschade onderzijde dek en wanden<br>( 15 tal plekken ca. 2 m <sup>2</sup> )<br><br>Betonreparatie<br><br>Constructief aspect<br>Onderhoudsaspect<br>Middel <3 jaar |

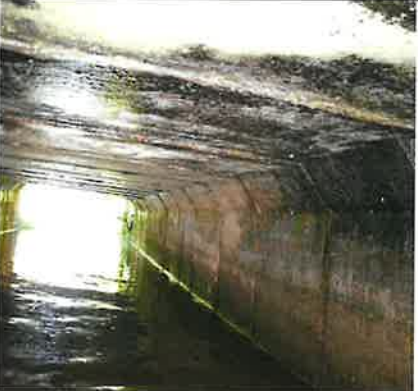
| Waarneming | Analyse | Beschrijving |
|---|---|---|
| 3<br> | Onderdeel<br><br>Schade<br><br>Maatregel<br><br>Risico analyse<br><u>C / V / E / O</u><br>Urgentie | Duiker<br><br>Verweerde en uitgedrukte voegvulling<br><br>Vullen voegnaden<br><br>Onderhouds-en veiligheidsaspect<br>Middel <4 jaar |

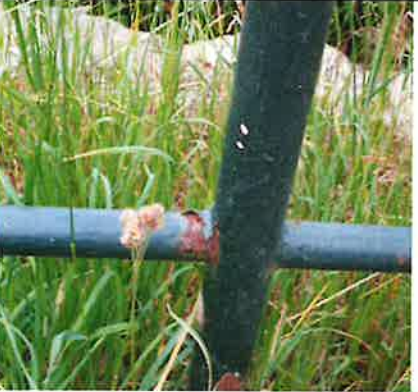
| Waarneming | Analyse | Beschrijving |
|---|---|---|
| 5<br> | Onderdeel<br><br>Schade<br><br>Maatregel<br><br>Risico analyse<br><u>C / V / E / O</u><br>Urgentie | Leuning<br><br>Lokaal schade aan conservering en corrosie<br><br>Ontroesten kale plekken en bijwerken<br>conservering en overlagen met 1 laag<br>Onderhoudsaspect<br>Middel 1 - 4 jaar |

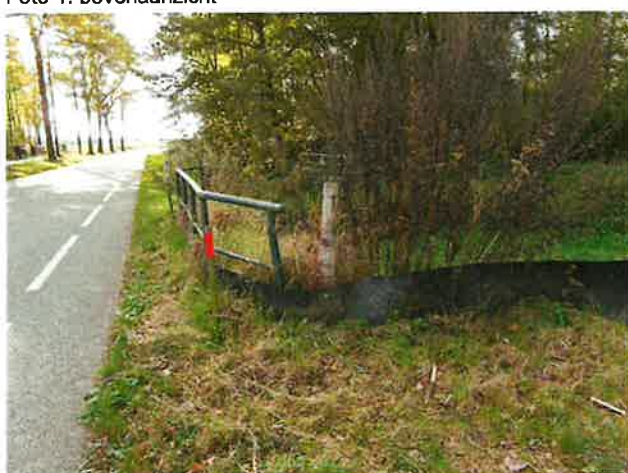
Foto 3: aanzicht leuning

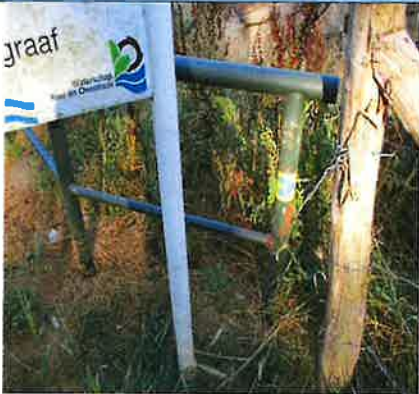
| Nr. | Waargenomen schades | Analyse | Beschrijving |
|---|---|---|---|
| 1 | | Onderdeel | Leuning |

| Nr. | Waargenomen schades | Analyse | Beschrijving |
|---|---|---|---|
| | | Schade | Lokaal schade aan conservering en corrosie |
| | | Risico analyse<br>C / V / <u>E</u> / <u>O</u> | Esthetisch & Onderhoudsaspect |
| | | Urgentie | Middel 2 - 3 jaar |

| Nr. | Waargenomen schades | Analyse | Beschrijving |
|---|---|---|---|
| | | Maatregel | Bijwerken conservering en overlagen. |

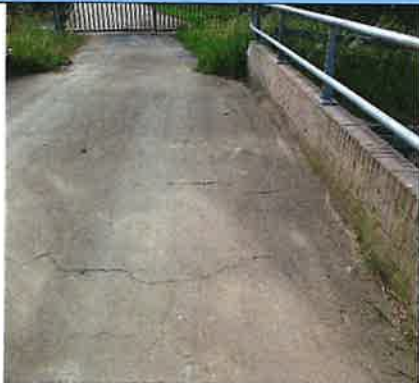
| Waarneming | Analyse | Beschrijving |
|---|---|---|
| 1 | Onderdeel | Asfaltverharding |

| Waarneming | Analyse | Beschrijving |
|---|---|---|
| | Schade | Scheurvorming |
| | Risico analyse<br>C / V / E / O | Onderhoudsaspect |
| | Urgentie | Middel 2 - 3 jaar |

| Waarneming | Analyse | Beschrijving |
|---|---|---|
| | Maatregel | Vervangen asfaltverharding |

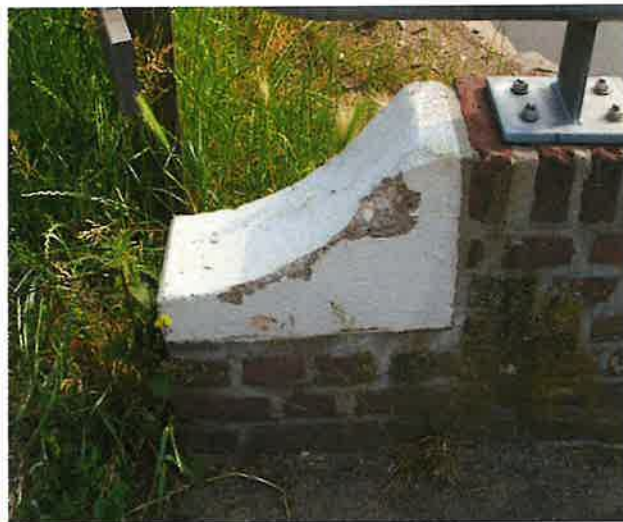
Foto 8: aanzicht aanrijshade

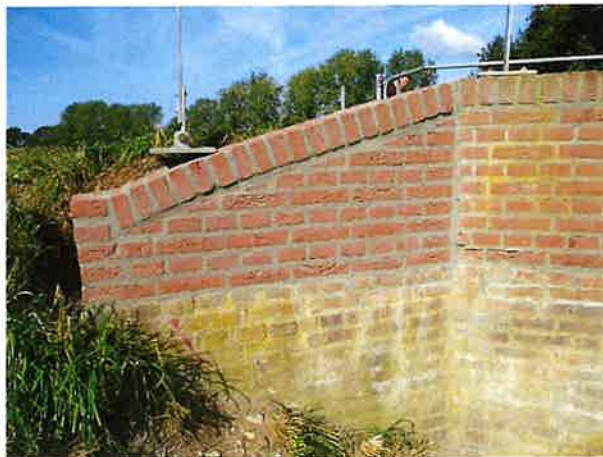
Foto 6 : aanzicht herstelde schampkant

| Uitgevoerde onderhoudswerkzaamheden | | | |
|---|---|---|---|
| 2019 | Metselwerk schamprand oost | Herstelling aanrijtschade | Gebr. Van Kessel Speciale technieken en producten BV |
