## **GEMEENTE Echt-Susteren**

**Uitvoeringsplan civieltechnische kunstwerken  
(2022-2026)**

### **Rapport B**

| Rapport | 2.21.023 B – versie 1 |

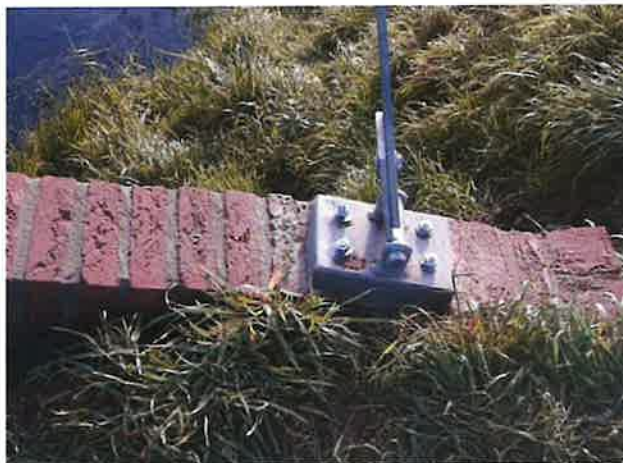
Foto 8: aanzicht herbevestiging leuningstijl

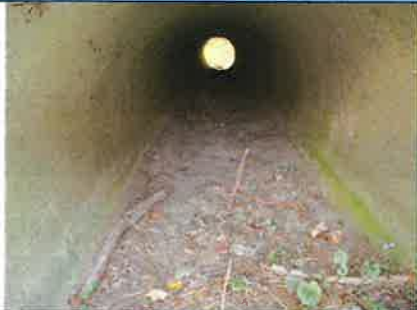
| Waarneming | Analyse | Beschrijving |
|---|---|---|
| 1 | Onderdeel | Buisleiding |

| Waarneming | Analyse | Beschrijving |
|---|---|---|
| | Schade | vervuiling, slib, zandophoping, puin, takken |

| Waarneming | Analyse | Beschrijving |
|---|---|---|
| | Maatregel | verwijderen |

| nr. | Onderdeel | Maatregel | Kostenraming |
|---|---|---|---|
| 1 | Buisleiding | vervuiling verwijderen en buisleiding reinigen | €450 |

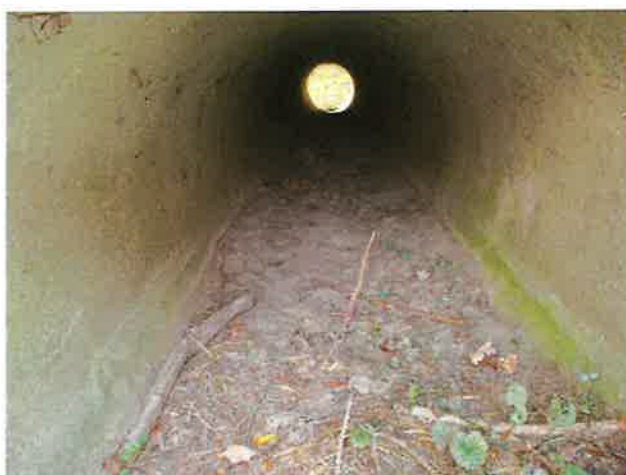
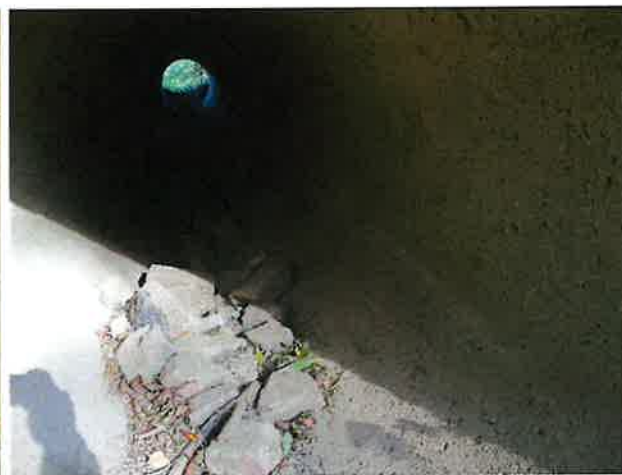
Foto 17: vervuiling

Foto 18: vervuiling

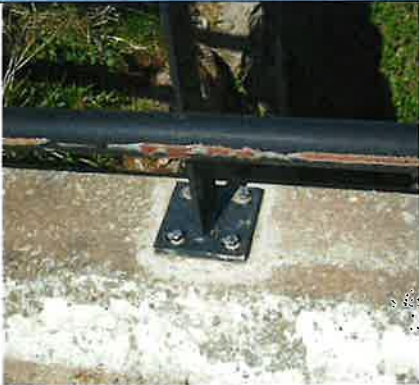
| Nr. | Waargenomen schades | Analyse | Beschrijving |
|---|---|---|---|
| | | Schade | Mechanische schade conservering leuning |

| Nr. | Waargenomen schades | Analyse | Beschrijving |
|---|---|---|---|
| | | Maatregel | Lokaal herstellen van de conservering |

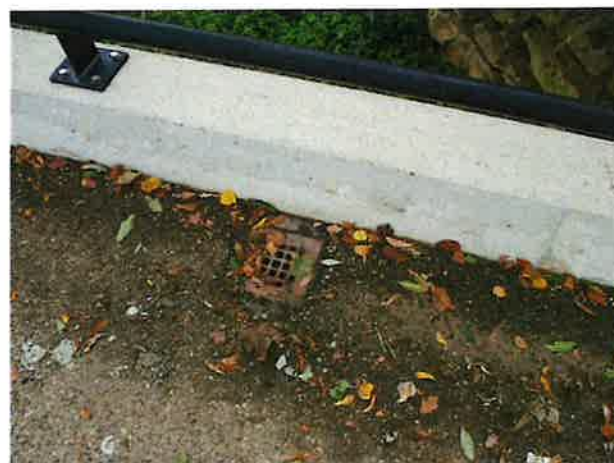
Foto 6: aanzicht vrijgemaakte afvoer

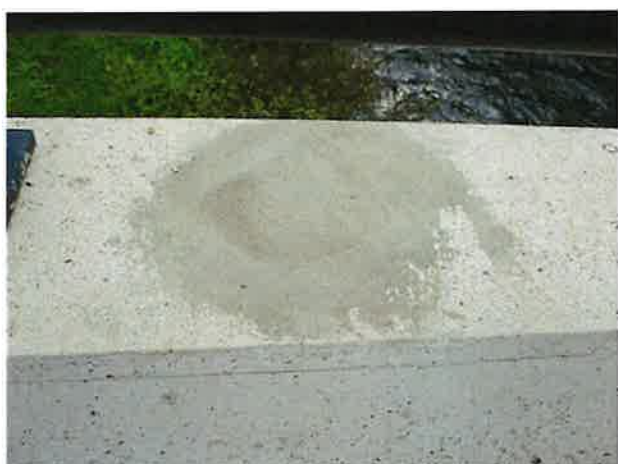
Foto 7: aanzicht herstelling/afdichting hijsoggat

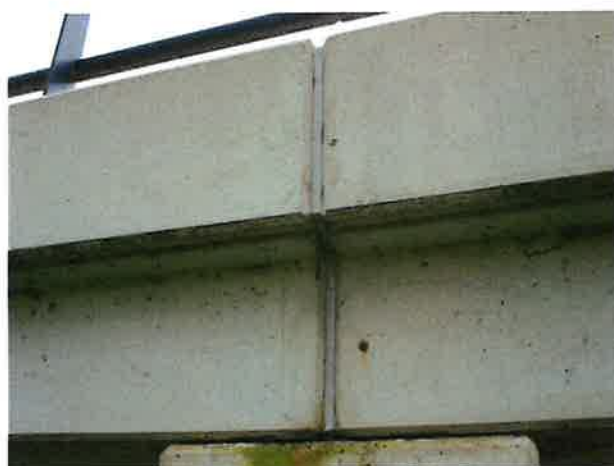
Foto 8: nieuwe voegvulling buitenzijde schampkant

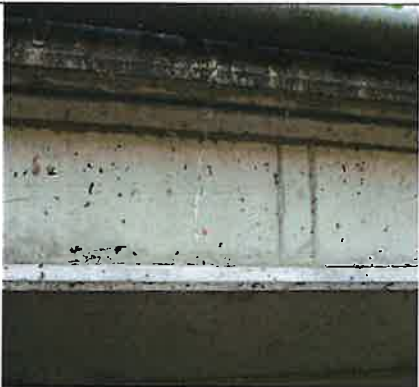
| Waarneming | Analyse | Beschrijving |
|---|---|---|
| | Schade | Scheurvorming (fijn 0,2 mm) |
| | Risico analyse C / V / E / <u>Q</u> | <b>Onderhouds- en duurzaamheidsaspect</b> |
| | Urgentie | Middel 3 - 4 jaar |

| Waarneming | Analyse | Beschrijving |
|---|---|---|
| | Maatregel | Voorlopig niets doen (monitoren) |

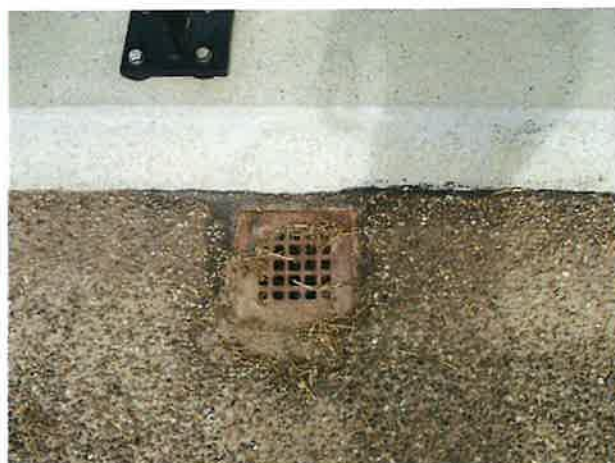
Foto 6: aanzicht vrijgemaakte afvoer

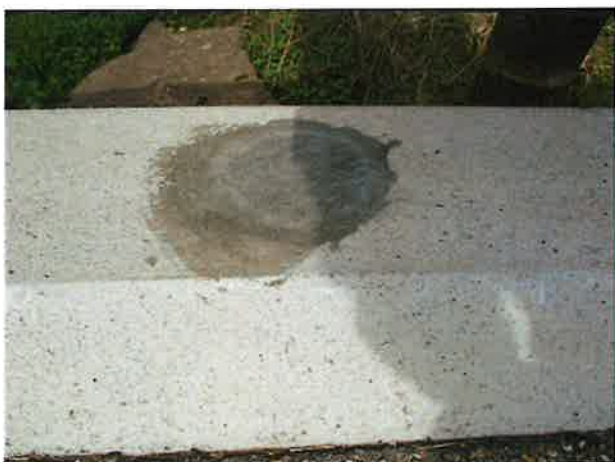
Foto 7: aanzicht herstelling/afdichting hijsoggat

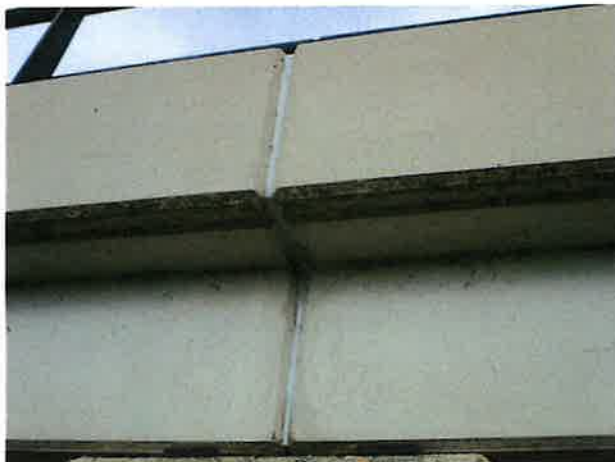
Foto 8: nieuwe voegvulling buitenzijde schampkant

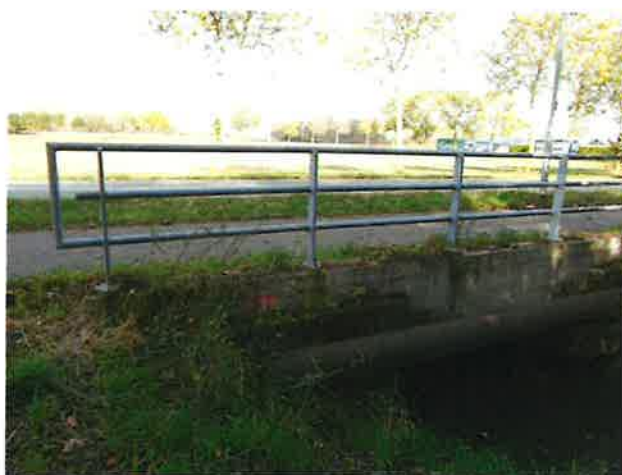
Foto 2: aanzicht zuidzijde- begroeiing

| Onderhoudstoestand van het kunstwerk | |
|---|---|
| Te verwachten onderhoudsmaatregelen voor de komende 5 jaar | Schampkanten vrijmaken van begroeiing en struiken |

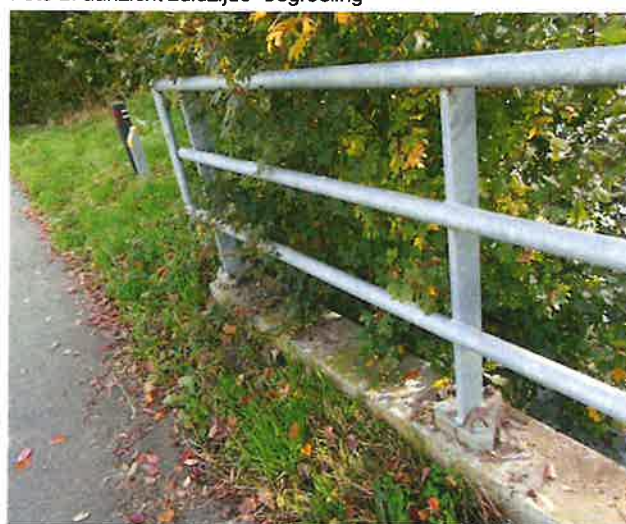
Foto 4: aanzichtleuning zuid - begroeiing

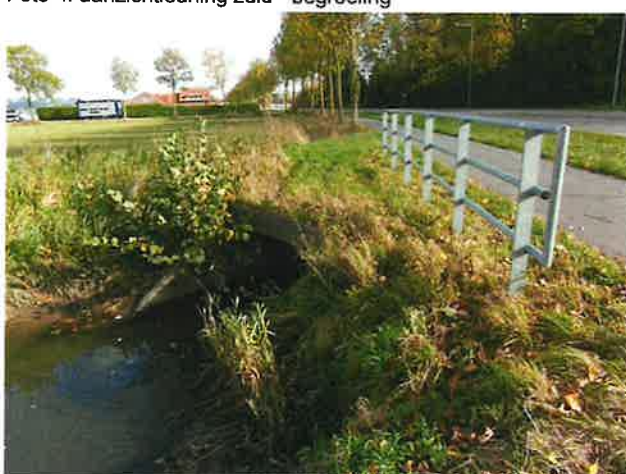
Foto 6: aanzicht noorzijde – struiken en begroeiing

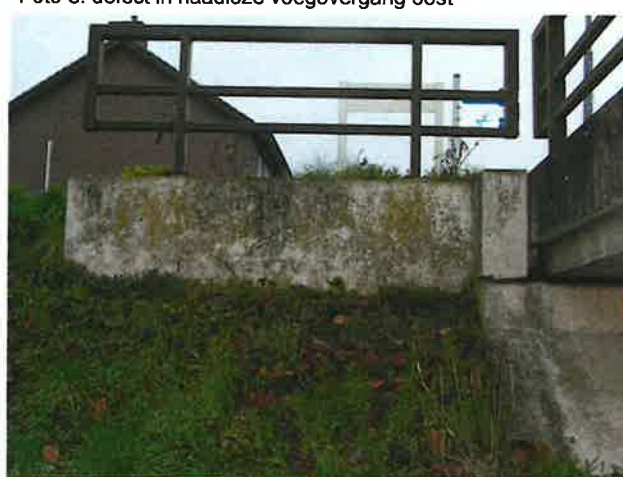
| 1 | Waarneming | Analyse | Beschrijving |
|---|---|---|---|
| | | Schade | Vervuiling, afzetting van mossen en algen |

Foto 10: mosgroei vleugelwanden

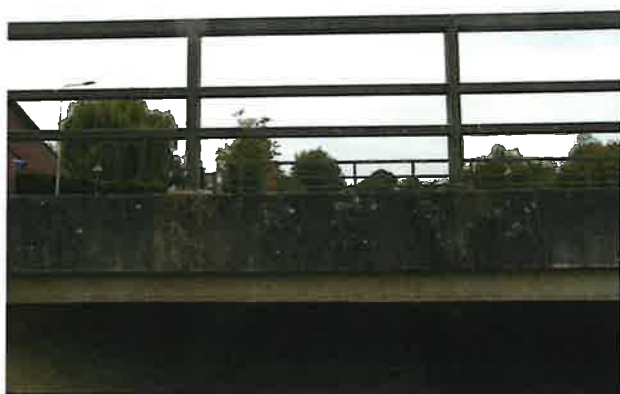
Foto 11: mosgroei diktekanten dek

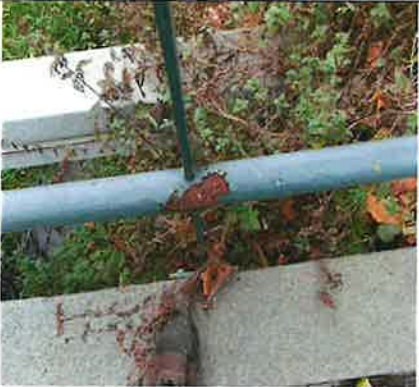
| Waarneming | Analyse | Beschrijving |
|---|---|---|
| | Schade | Lokaal roestplekken (ook onder conservering) |
| | Risico analyse<br>C / V / E / <u>Q</u> | <u>O</u> nderhoudsaspect |
| | Urgentie | Middel < 2 jaar |

| Waarneming | Analyse | Beschrijving |
|---|---|---|
| | Maatregel | Roestende plekken bijwerken en opfrissen |

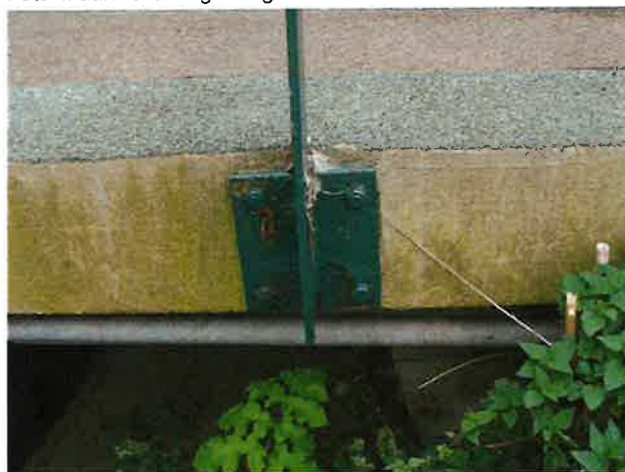
Foto 6: aanzicht roestende voetplaat

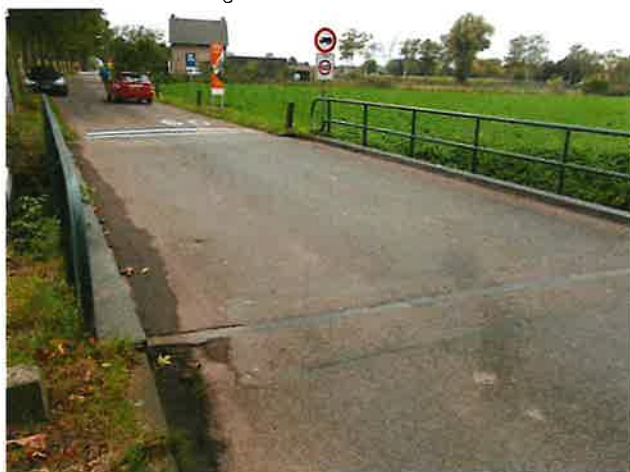
| Waarneming | Analyse | Beschrijving |
|---|---|---|
| | Schade | Uitspoeling rondom kolk |
| | Urgentie | hoog < 1 jaar |

Foto 7: aanzicht uitspoeling aarden baan

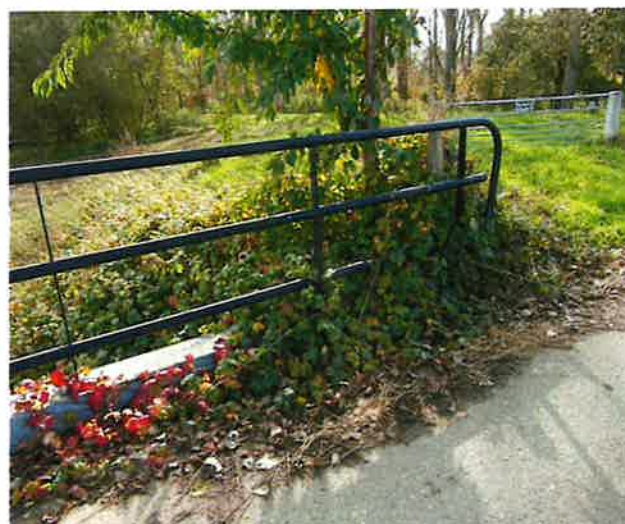
Foto 8: aanzicht forse begroeiing

| nr. | Onderdeel | Maatregel | Kostenraming |
|---|---|---|---|
| | landhoofden | Verwijderen begroeiing | € 350 |

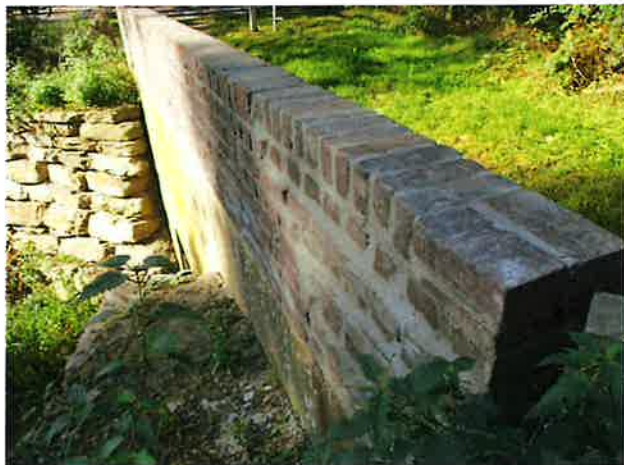
Foto 5: aanzicht herstelde borstwering

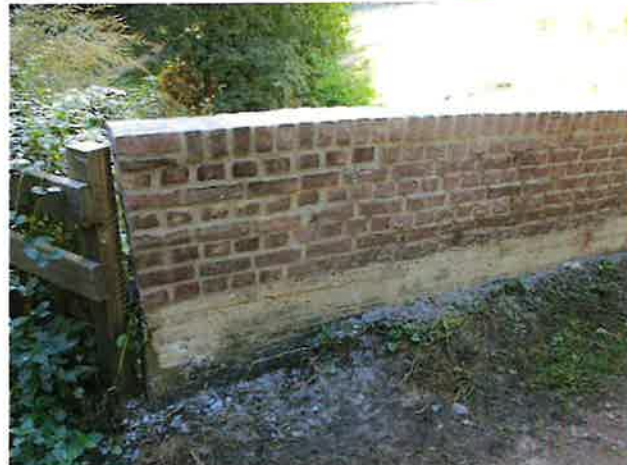
Foto 6: aanzicht herstelde borstwering
