# **ONDERZOEKSRAPPORT TEN BEHOEVE VAN PUTRENOVATIE NB00026**

**- Vooronderzoek 24 rioolinspectieputten -  
- Oranjelaan Harderwijk, van het spoor tot de Weisteeg -**

Arnhem, 25 april 2019

**Opdrachtgever:** Gemeente Harderwijk  
Graaf Ottolaan 11  
3843 AK Harderwijk

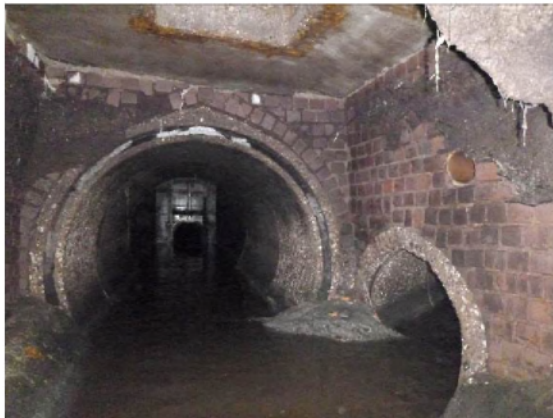
**B:** Blik vanuit het afvoerend hoofdriool in de put

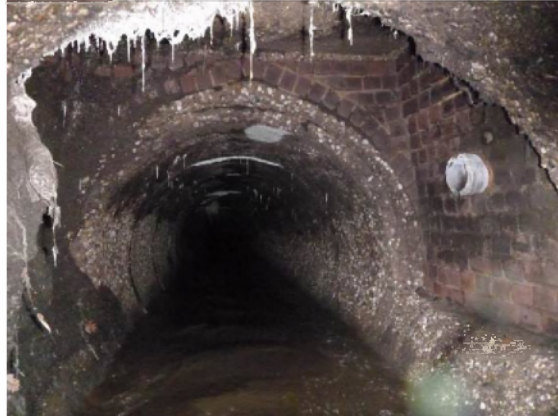
**B:** Blik vanuit het hoofdriool in de put met zichtbaar wortelingroei

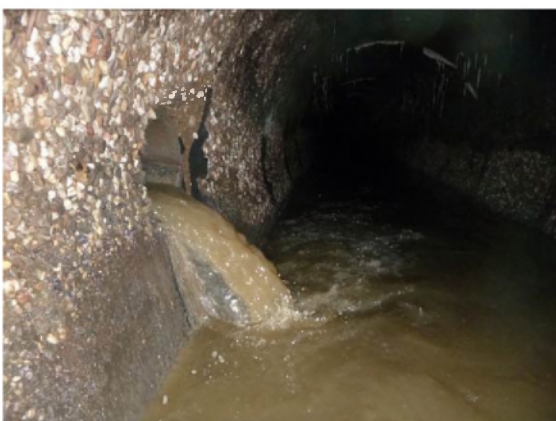
**E:** Inkomend AC persriool, ongeveer 2,5 meter stroomafwaarts vanuit de put

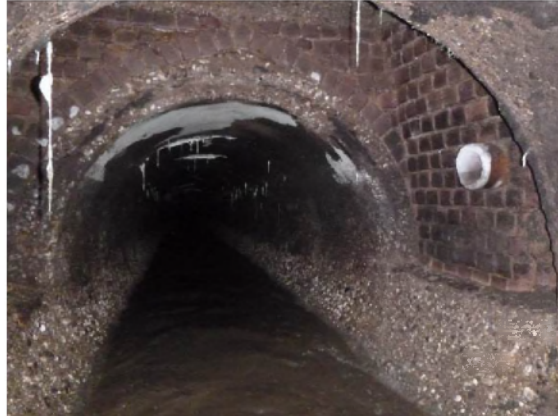
**B:** Blik vanuit het hoofdriool in de put. Rechts bovenin restanten van een zwarte coating zichtbaar

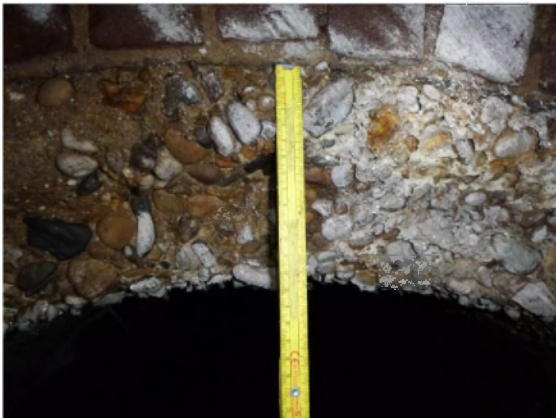
**C:** Gemeten grootste wanddikte van het hoofdriool 14 cm

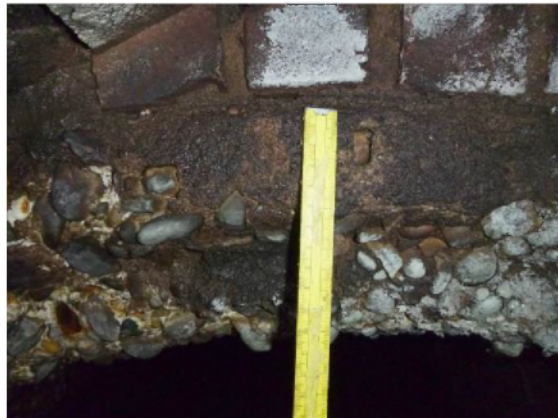
**D:** Gemeten kleinste wanddikte van het hoofdriool 11 cm

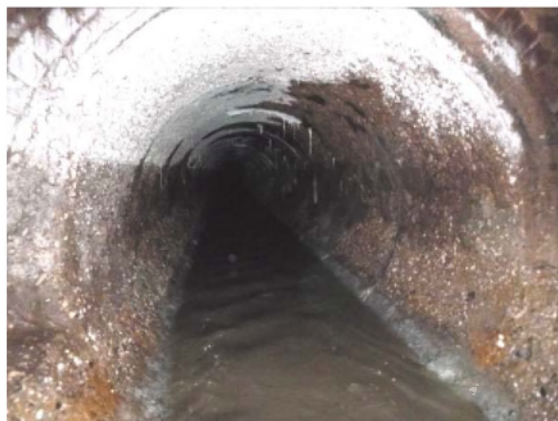
**F:** Blick vanuit de put in het hoofdriool

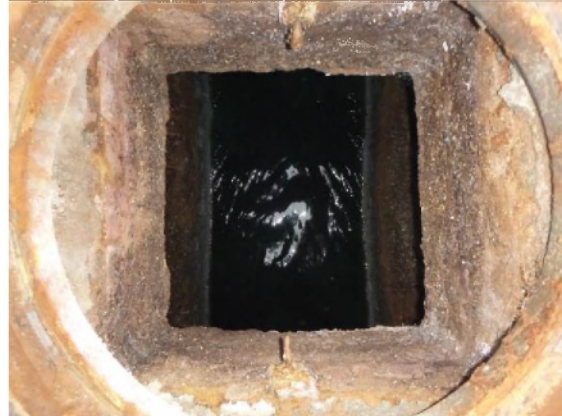
**B:** *Blik vanaf het maaiveld in de put*

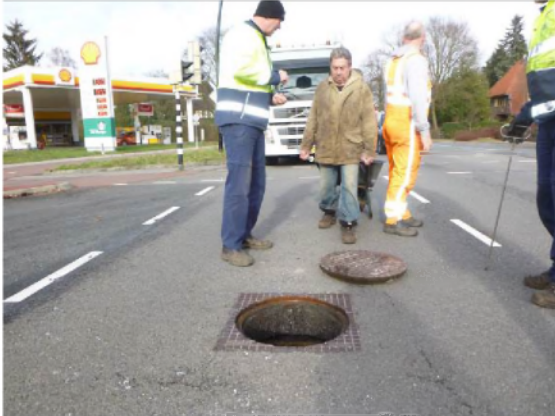
**A:** *Stellagen metselwerk vanaf de betonnen dekplaat tot het maaiveld*

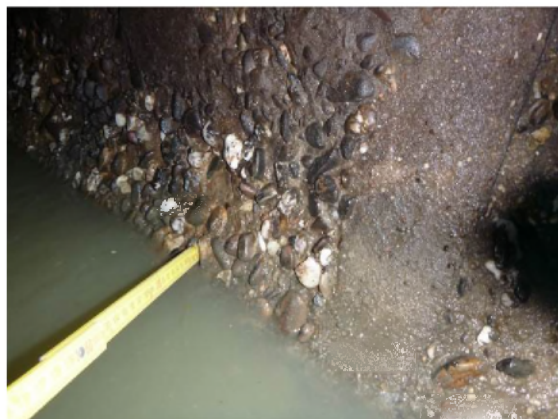
**F:** Sterk aangetaste delen van het hoofdriool met uitvallende kiezels

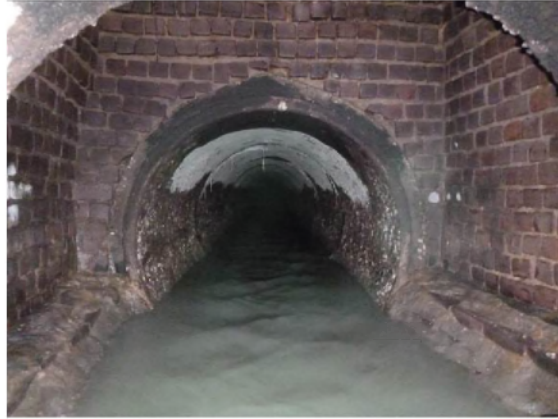
**B:** Blik vanuit het hoofdriool in de put

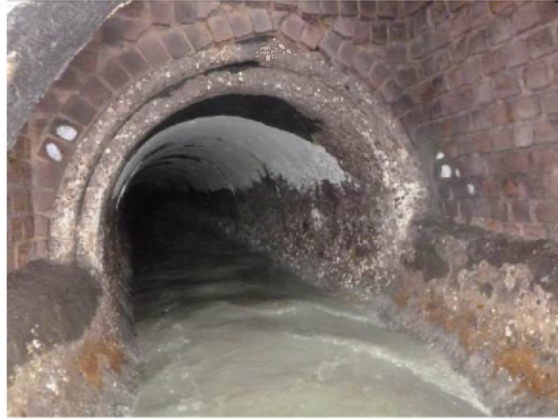
**B:** Blik in de put vanuit het hoofdriool

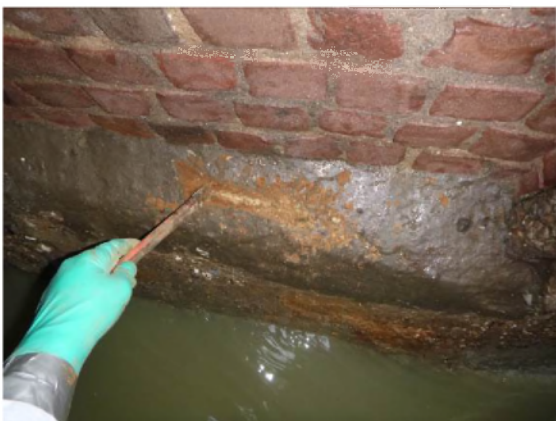
**E:** De mortel op de banketten is gemakkelijk weg te schrapen

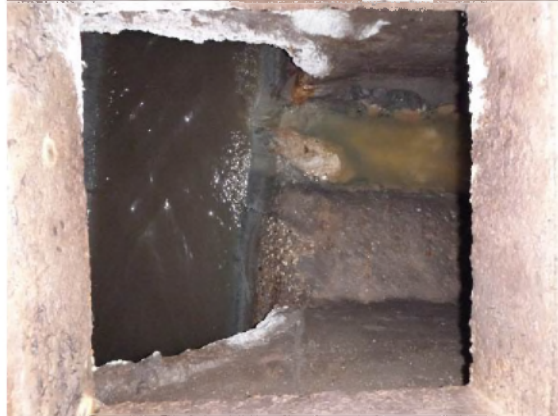
**B:** Blik in de put door de toegangsschacht met links het hoofdpijool en rechts een inkomende riool

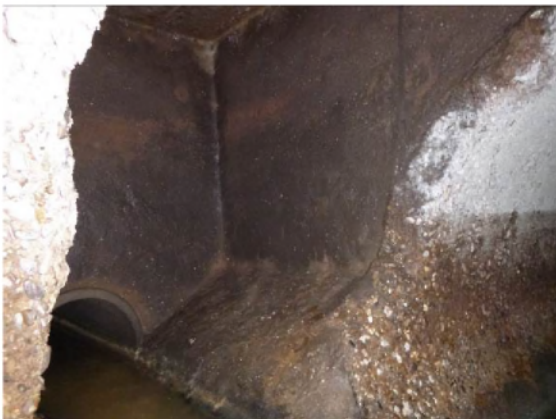
**C:** Blik vanuit het hoofdpijool in de put met rechts het aanvoerend hoofdpijool en links het inkomende riool. Het metselwerk is beraapt

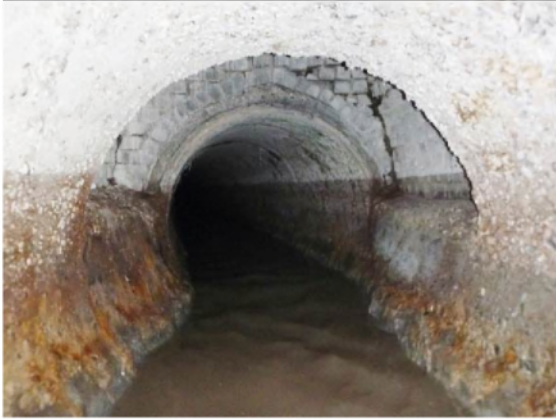
**A:** Blik in de put vanuit het hoofdriool

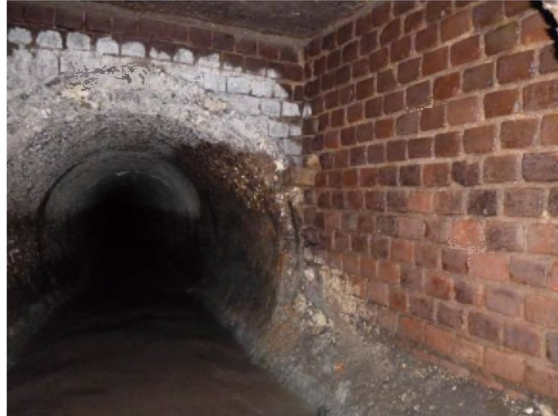
**B:** Overzicht van de put, gezien vanuit het hoofdriool

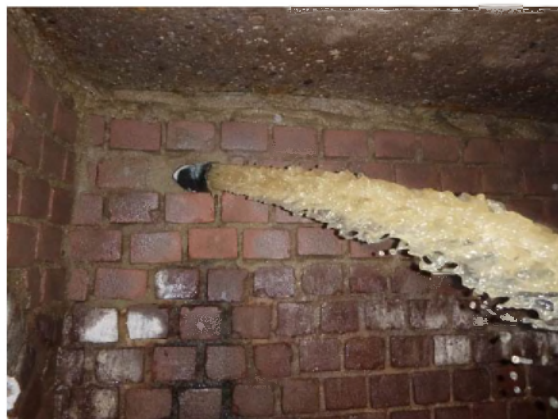
**F:** Inkomende persleiding op putwand 4

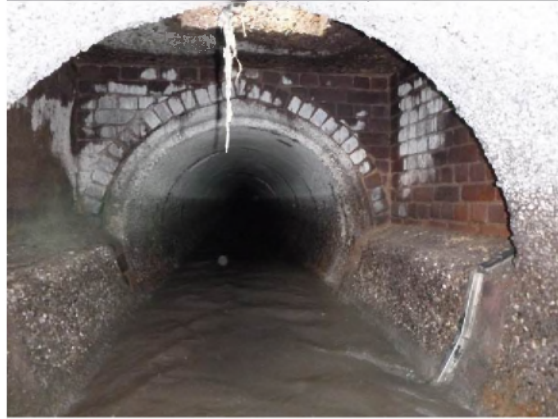
**B:** Blik vanuit het hoofdriool in de put

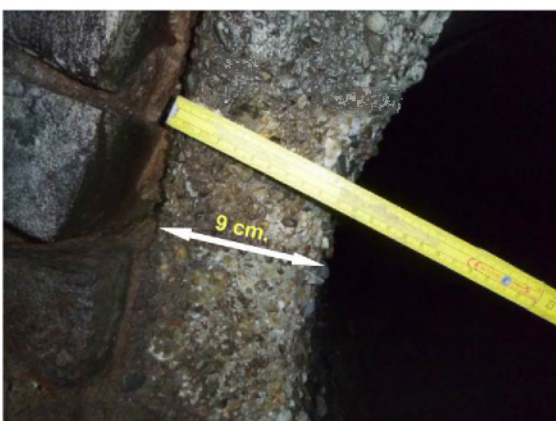
**E:** Detail van de wanddikte van het hoofdriool

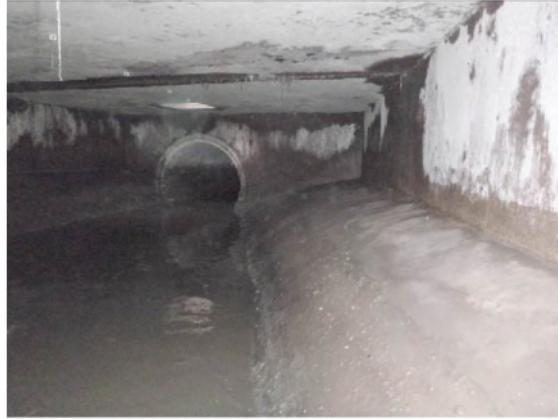
**B:** Overzicht van de put in afvoerende richting
