## **Meerjarenonderhoudsplan 2018 - 2027**

**De Pindullekesboom**

object: 5DI001

datum : oktober 2018

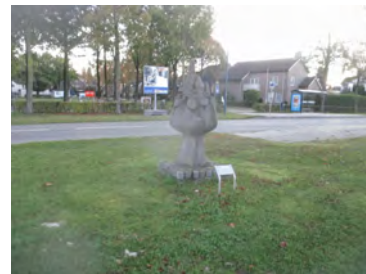
2246; 6000

Voegwerk; Vervangen

Uitgespoeld voegwerk en onkruid tussen voegen tpv de sokkel.

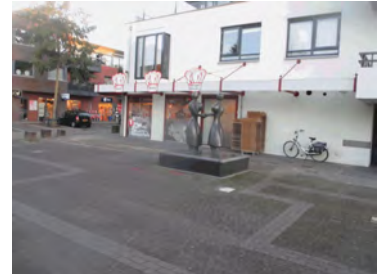
1785; 1500

Kunstwerken; Conserveren

Incidenteel lichte plekken in het patineerwerk van de beelden.

| 3-Gebouw | | 5DI003 | De Ontmoeting | | | 2-Budget | | GEM-D | | Gemeente - dagelijks onderhoud | | | | | |
|---|---|---|---|---|---|---|---|---|---|---|---|---|---|---|---|
| 1785; 1550; 0- | Kunstwerken; Conditionering oppervlak; Algemeen- | bronzen beelden in de was zetten na het schoonmaken | 3 | 1,00pt | 135,59 | 136 | 136 | 136 | 136 | 136 | 136 | 136 | 136 | 136 | 136 |

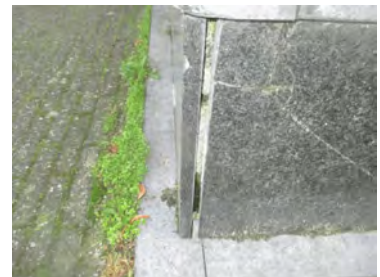
3500; 6000

Natuursteen; Vervangen

De natuursteen randafwerking aan de achterzijde van de sokkel is gescheurd.

| 3-Gebouw | | 5DI003 | De Ontmoeting | | | 2-Budget | | GEM-A | | Achterstallig onderhoud | | | | | |
|---|---|---|---|---|---|---|---|---|---|---|---|---|---|---|---|
| 3500; 6000; 0- | Natuursteen; Vervangen; Algemeen- | gescheurde rand van sokkel vervangen | 2 | 1,00pt | 1324,09 | 1.324 | 0 | 0 | 0 | 0 | 0 | 0 | 0 | 0 | 0 |

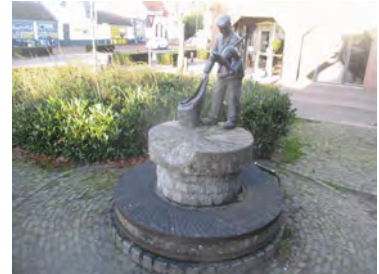
2100; 3000

Betonwerk; Repareren

Verschillende scheuren in de bovenste steen van de sokkel.

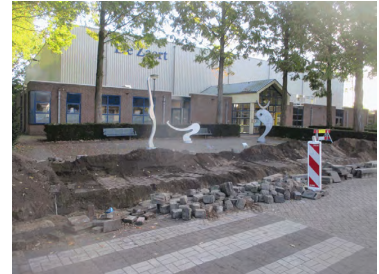
1785; 5210

Kunstwerken; Herschilderen

Tpv krassen en op de hoeken is de menielaag op diverse plaatsen zichtbaar.

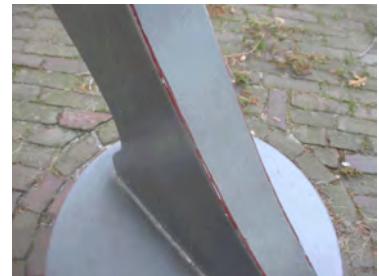
9800; 1210

Schoonmaakonderhoud; Nat reinigen

Op het kunstwerk zijn veel bekladdingen aanwezig.

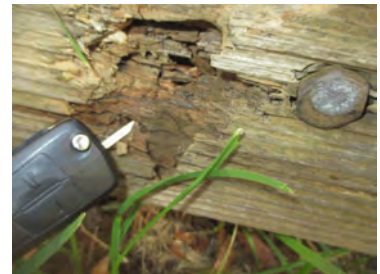
9800; 1210

Schoonmaakonderhoud; Nat reinigen

Op het kunstwerk is vervuiling en graffiti aanwezig, tevens is eerder verwijderde graffiti nog zichtbaar.

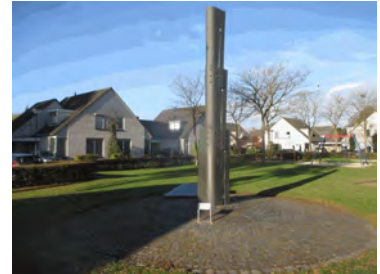
1700; 2000

Terreininventaris; Corrigeren

Tekstbordje van de gemeente Bernheze is bekrast, maar nog wel leesbaar.

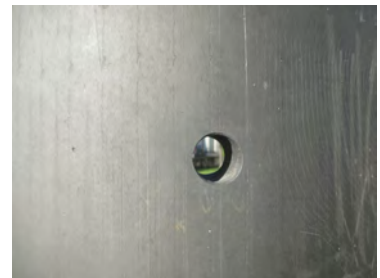
4799; 5210

Diverse onderdelen; Herschilderen

Aan de onderzijde van het kunstwerk zijn roestplekken aanwezig.

| 3-Gebouw | | 5HS004 | Roggeblad | | | 2-Budget | | GEM-P | | Gemeente - planmatig onderhoud | | | | | | |
|---|---|---|---|---|---|---|---|---|---|---|---|---|---|---|---|---|
| 4799; 5210; 0- | Diverse onderdelen; Herschilderen; Algemeen- | roestplekken op verankering van het kunstwerk | | 2 | 1,00pt | 265,97 | 0 | 266 | 0 | 0 | 0 | 0 | 0 | 0 | 0 | 0 |

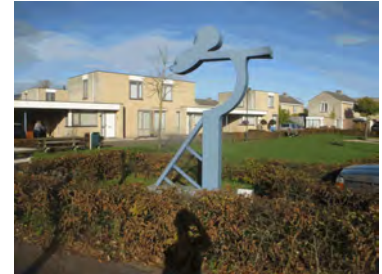
1785; 5210

Kunstwerken; Herschilderen

Op diverse plaatsen is er schade aan de coatinglaag, vermoedelijk door vandalisme. Geadviseerd wordt om het schilderwerk gelijktijdig uit te voeren met de andere 6 Tango kunstwerken, om zo de eenheid van de kunstwerken te kunnen waarborgen.

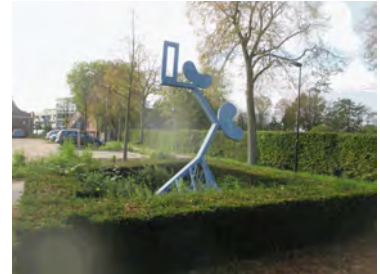
1785; 3000

Kunstwerken; Repareren

Roest op met name het onderste gedeelte van het kunstwerk.

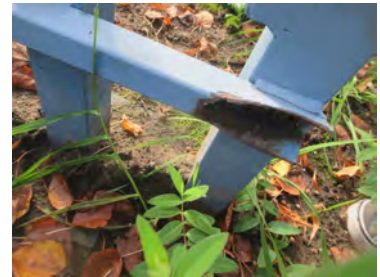
1785; 5210

Kunstwerken; Herschilderen

Met name aan de onderste onderdelen van het kunstwerk is roest aanwezig. Geadviseerd wordt om de roest te verwijderen en het schilderwerk gelijktijdig uit te voeren met de andere 6 Tango kunstwerken, om zo de eenheid van de kunstwerken te kunnen waarborgen.

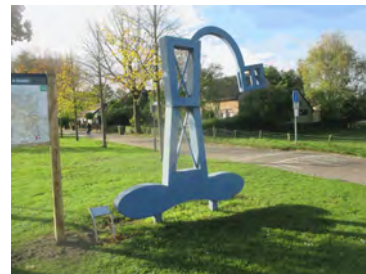
1700; 2000

Terreininventaris; Corrigeren

Het tekstbordje is beschadigd waarbij delen van de tekst niet meer leesbaar zijn.

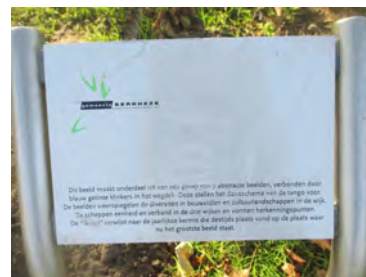
1785; 5210

Kunstwerken; Herschilderen

Op diverse plaatsen is er schade aan de coatinglaag. Geadviseerd wordt om het schilderwerk gelijktijdig uit te voeren met de andere 6 Tango kunstwerken, om zo de eenheid van de kunstwerken te kunnen waarborgen.

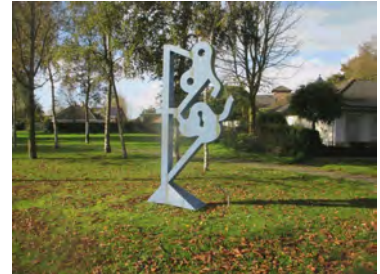
1785; 5210

Kunstwerken; Herschilderen

Op diverse plaatsen is er schade aan de coatinglaag en kleine roestplekken zichtbaar. Geadviseerd wordt om de roest te verwijderen en het schilderwerk gelijktijdig uit te voeren met de andere 6 Tango kunstwerken, om zo de eenheid van de kunstwerken te kunnen waarborgen.

| Onderdeel;Bewerking;Locatie | Opmerking | U. | Hoeveelh. | Bedrag/Eh | 2018 | 2019 | 2020 | 2021 | 2022 | 2023 | 2024 | 2025 | 2026 | 2027 |
|---|---|---|---|---|---|---|---|---|---|---|---|---|---|---|
| 1785; Kunstwerken;<br>5210; 0- Herschilderen; Algemeen- | Op diverse plaatsen is er schade aan de coatinglaag. Geadviseerd wordt om het schilderwerk gelijktijdig uit te voeren met de andere 6 Tango kunstwerken, om zo de eenheid van de kunstwerken te kunnen waarborgen. | 2 | 1,00pt | 2033,86 | 0 | 2.034 | 0 | 0 | 0 | 0 | 0 | 0 | 0 | 0 |

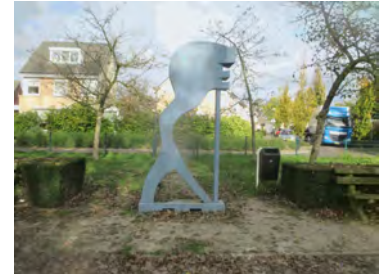
1785; 5210

Kunstwerken; Herschilderen

Op diverse plaatsen is er schade aan de coatinglaag. Geadviseerd wordt om het schilderwerk gelijktijdig uit te voeren met de andere 6 Tango kunstwerken, om zo de eenheid van de kunstwerken te kunnen waarborgen.

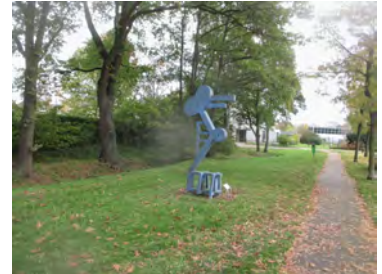
Op diverse plaatsen is er schade aan de coatinglaag. Geadviseerd wordt om het schilderwerk gelijktijdig uit te voeren met de andere 6 Tango kunstwerken, om zo de eenheid van de kunstwerken te kunnen waarborgen.

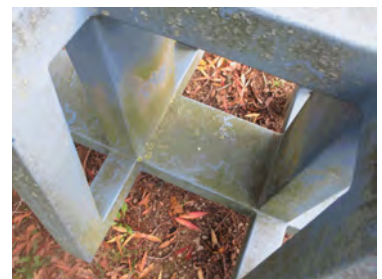
Schoonmaakonderhoud; Nat reinigen  
Vervuiling/algengroei op kunstwerk

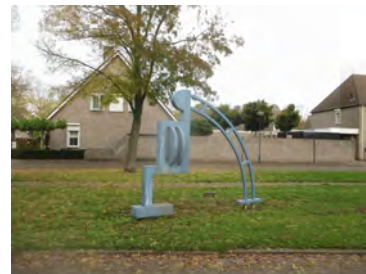
Aangebrachten teksten met vilstift.

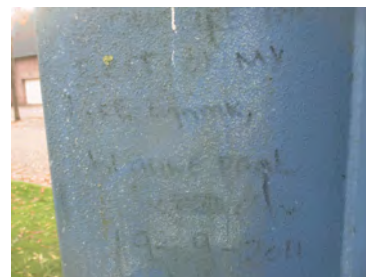
Op diverse plaatsen is er schade aan de coatinglaag en roestplekken. Geadviseerd wordt om de roestplekken te verwijderen en het schilderwerk gelijktijdig uit te voeren met de andere 6 Tango kunstwerken, om zo de eenheid van de kunstwerken te kunnen waarborgen.

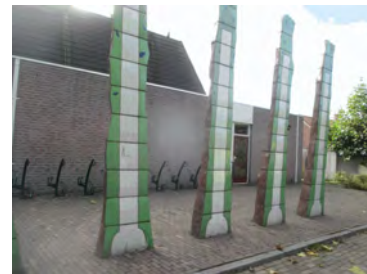
Meerdere zettingsscheuren aanwezig op het kunstwerk. Mogelijk is de wapening in het kunstwerk aangetast. Geadviseerd wordt om te scheuren te herstellen en tevens vervolgonderzoek uit te voeren naar de kwaliteit van de wapening.

Nieuwe coating aanbrengen na het herstellen van de scheuren.

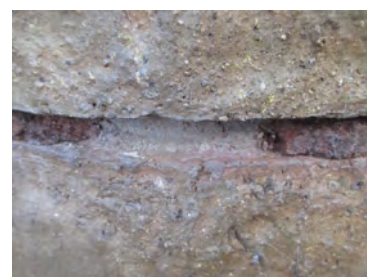
Voegwerk op enkele plaatsen uitgespoeld.

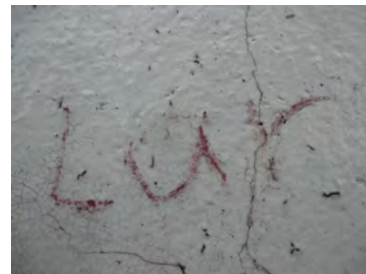
Plaatselijk een bekladding aanwezig op het kunstwerk.

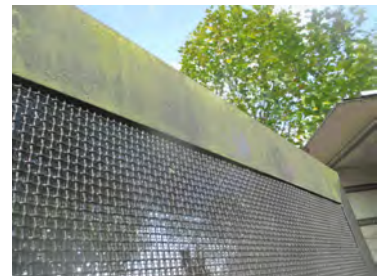
Kleine hoeveelheid vervuiling aanwezig aan de bovenzijde van het kunstwerk.

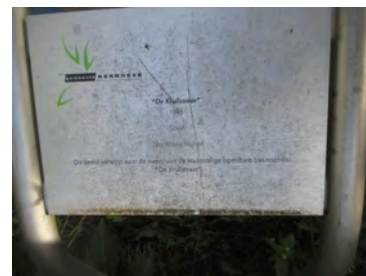
Kunstwerk met enige regelmaat vervuild en bevat plaatselijk algengroei.

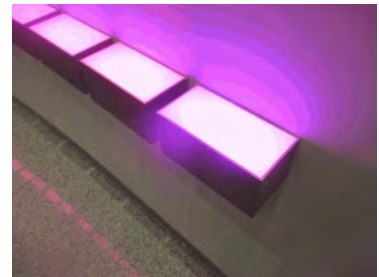
Vervangen voedingen (zie regel ledprinten).

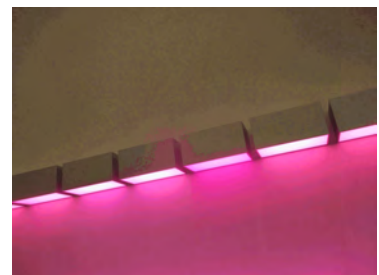
Enkele verlichting werkt niet correct meer en er dient regelmatig verlichting vervangen te worden. Er is een offerte aangevraagd voor de vervanging van de verlichting incl. laagspanningsvoedingen.

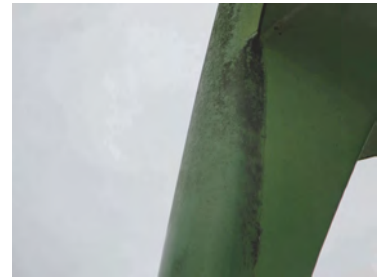
Verschillende stickers aanwezig op het kunstwerk en vervuiling op de uitkraging van het blad.

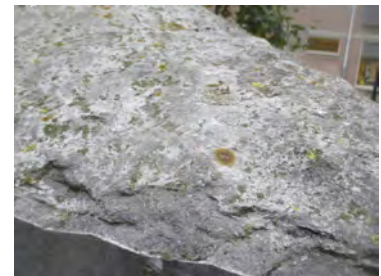
9800; 1210                      Schoonmaakonderhoud; Nat reinigen  
Kleine hoeveelheid mosgroei bovenop de zuil en op de plaquettes.

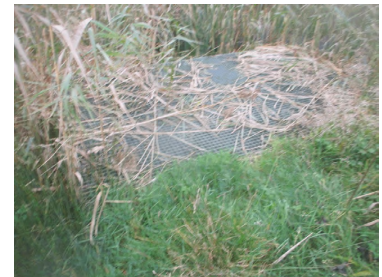
Het kunstwerk staat verborgen tussen de planten en er liggen plantresten op het kunstwerk.

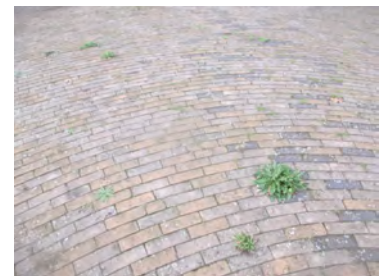
Met enige regelmaat is er onkruid aanwezig op de rotonde.

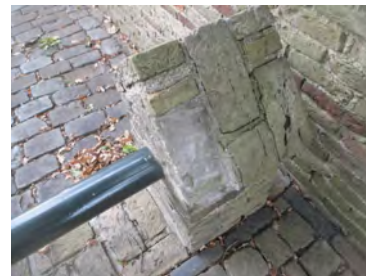
Steen ontbreekt. Herstel gelijktijdig uitvoeren met het uitvoeren van het voegwerk.

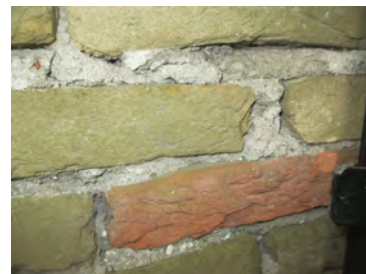
Het voegwerk van de bevrijdingskapel is verweerd door weersinvloeden. Slecht voegwerk kan nadelige gevolgen hebben voor de gevel. Geadviseerd wordt het voegwerk te vervangen.

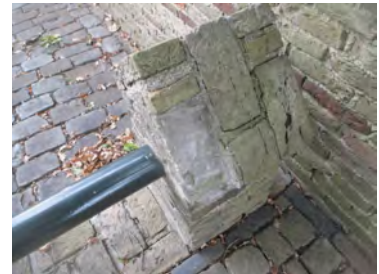
Steen ontbreekt. Herstel gelijktijdig uitvoeren met het uitvoeren van het voegwerk.

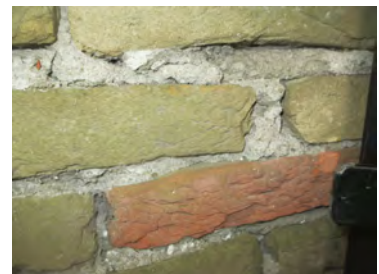
Het voegwerk van de bevrijdingskapel is verweerd door weersinvloeden. Slecht voegwerk kan nadelige gevolgen hebben voor de gevel. Geadviseerd wordt het voegwerk te vervangen.

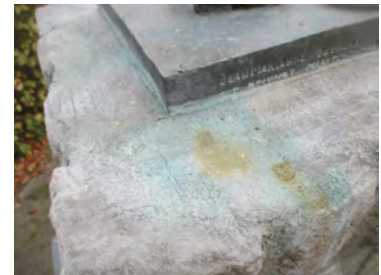
9800; 1210                      Schoonmaakonderhoud; Nat reinigen  
Op de sokkel een plaatselijk een hoeveelheid roestwater aanwezig.

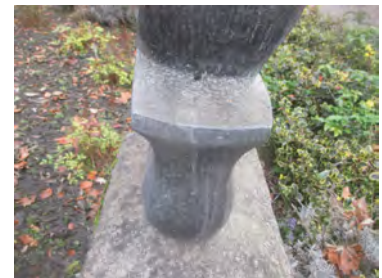
Oude deels weggeregende vogelpoepresten op het kunstwerk aanwezig.

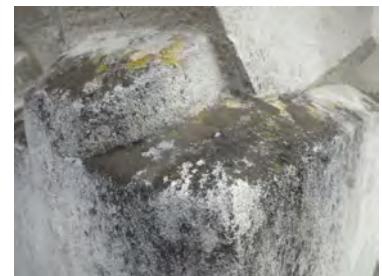
Mosgroei aan de voet van het kunstwerk

Schoonmaakonderhoud; Nat reinigen

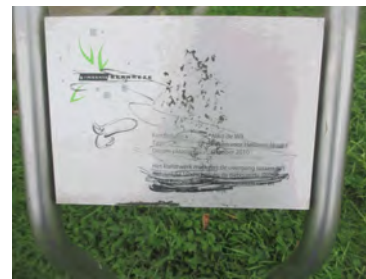
Het teksbordje van de gemeente Bernheze is bekrast en beklad met viltstift, waardoor het deels niet duidelijk leesbaar meer is.

Terreininventaris; Corrigeren

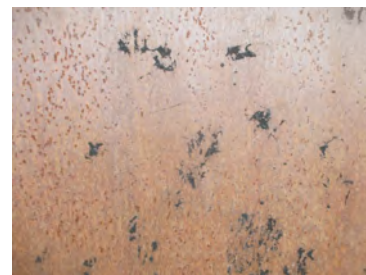
Tpv de inkaping van het kunstwerk is vervuiling aanwezig (lijkt net bitumenkit oid) en aan de rechter zijde witte uitslag.

Schoonmaakonderhoud; Nat reinigen

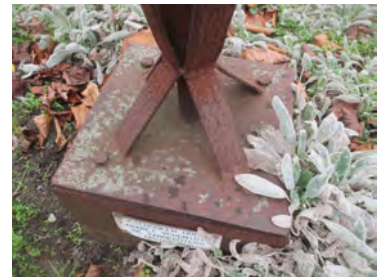
Kleine hoeveelheid algengroei tpv sokkel

Schoonmaakonderhoud; Nat reinigen

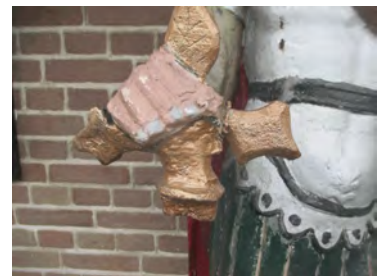
De zwaard van het kunstwerk ontbreekt en schilderwerk bevat kale delen.

Kunstwerken; Uitgebreid onderhoud

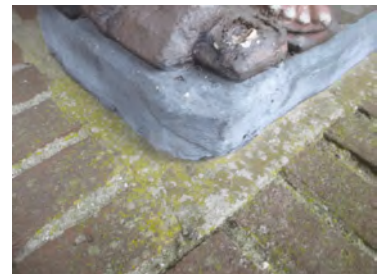
Vervuiling op het beeld en mos-/algengroei op de sokkel.

Schoonmaakonderhoud; Nat reinigen

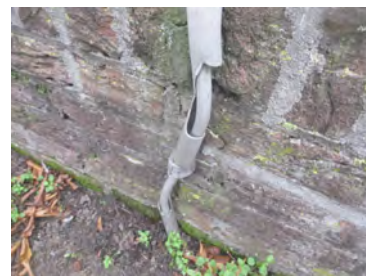
Mantelbuis van de stroomkabel tbv schijnwerpen is aan de onderzijde kapot (achterzijde beeld).

Leidingen; Repareren

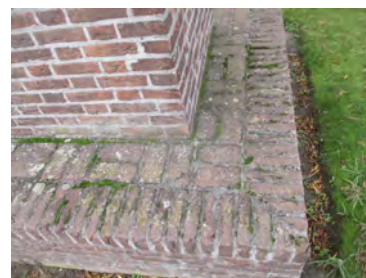
Mos- en algengroei op beeld en sokkel.

Schoonmaakonderhoud; Nat reinigen

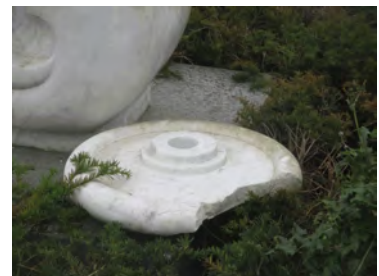
Het wiel en verschillende vingers van de rechter hand van het kunstwerk zijn volledig afgebroken. Bij moment van opname lagen de afgebroken delen op de sokkel, daarbij is niet duidelijk of het kunstwerk nog compleet is. Er is een stelpost opgenomen voor het herstellen van het wiel en het opnieuw aanbrengen op het schroefdraad dat nu uit het beeld steekt. Voor het voorzien van de vingers met metalen staafjes en gelijmd aanbrengen op het kunstwerk. En het aanbrengen van de onbrekende granieten delen.

Kunstwerken; Repareren

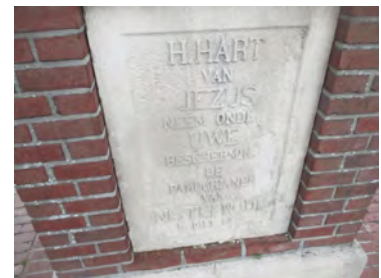
De steen aan de voorzijde voorzien met tekst is aan het afbrokkelen. Aan de achter van de sokkel is tevens een stuk afgebroken. Om de de steen met tekst te herstellen dient een toplaag te worden aanbracht..

Natuursteen; Repareren

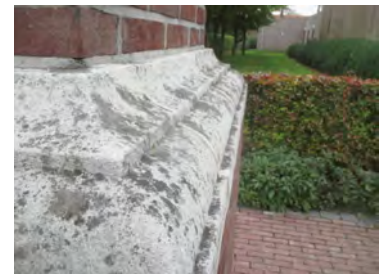
De randen van de sokkel en het beeld in zijn algemeenheid vervuild met mosgroei.

Schoonmaakonderhoud; Nat reinigen

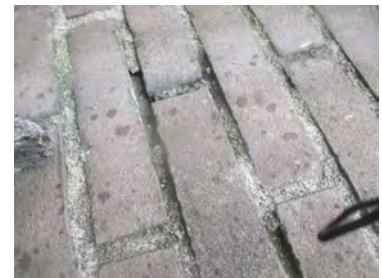
Voegwerk plaatselijk uitgespoeld. Geadviseerd wordt om het voegwerk over enkele jaren te vervangen.

Voegwerk; Vervangen

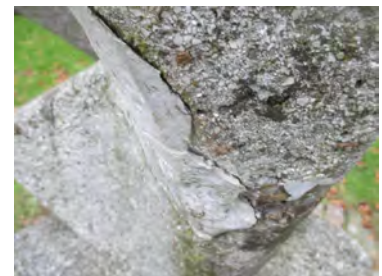
Restaureren slecht uitgevoerd reparatiewerk.

Kunstwerken; Repareren

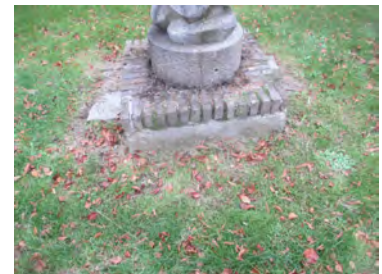
Uitgespoeld/ontbrekend voegwerk tpv sokkel van het kunstwerk.

Voegwerk; Vervangen

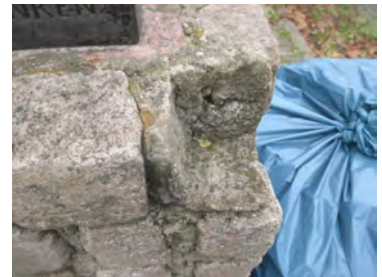
Kassei in sokkel ontbreekt

Metselwerk; Repareren

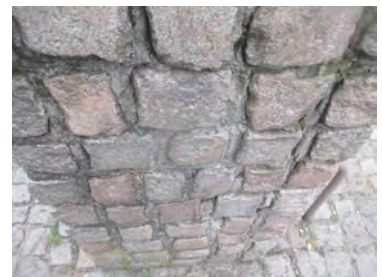
Voegwerk van de sokkel is aangetast.

Voegwerk; Vervangen

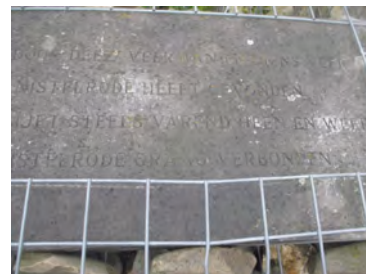
Tekstplaat licht vervuild.

Schoonmaakonderhoud; Nat reinigen

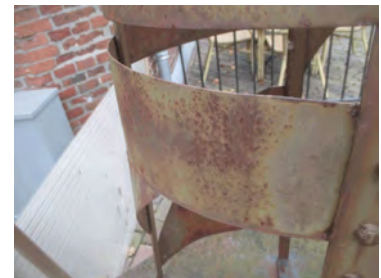
Een aanzienlijke hoeveelheid roest aanwezig op het kunstwerk

Kunstwerken; Herschilderen

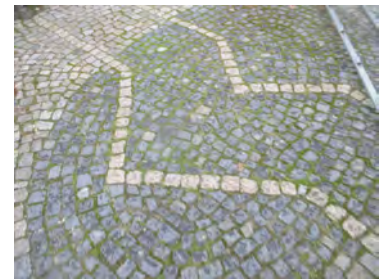
Mosgroei tussen de bestrating.

Schoonmaakonderhoud; Nat reinigen

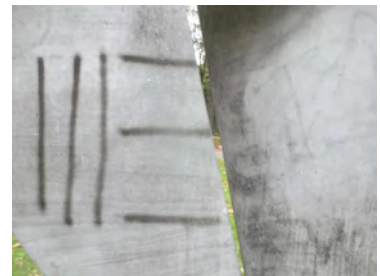
Schoonmaakonderhoud; Nat reinigen

Op het kunstwerk zijn begladingen en graffiti aangetroffen.

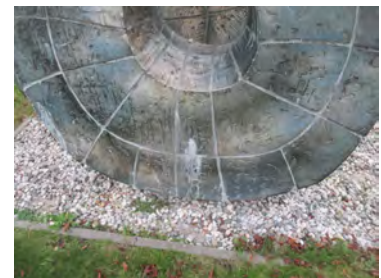
1785; 1000                      Kunstwerken; Onderhouden  
Kalkafzetting op verschillende plaatsen op het kunstwerk

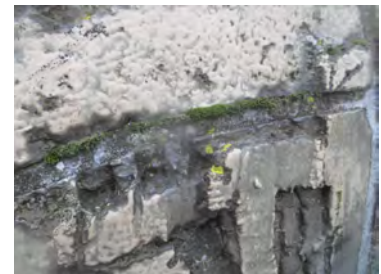
9800; 1210                      Schoonmaakonderhoud; Nat reinigen  
Plaatselijk mosgroei tussen de voegen van het kunstwerk

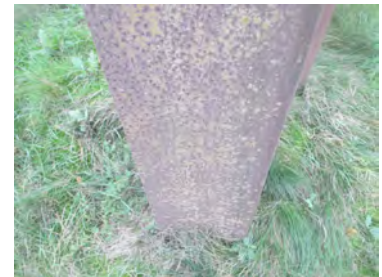
Schoonmaakonderhoud; Nat reinigen

Het kunstwerk is plaatselijk algengroei aangetroffen.

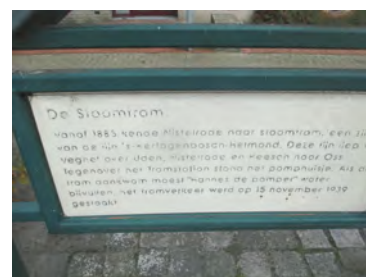
Het tekstbord aan de achterzijde is moeilijk leesbaar.

Roestvorming op diverse onderdelen/ramwerk en de verflaag is verweerd/verpoederd.

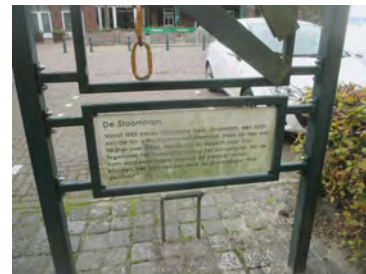
Schoonmaakonderhoud; Nat reinigen

Mosgroei en vervuiling op het tekstbord aan de achterzijde en tussen de U-profielen.

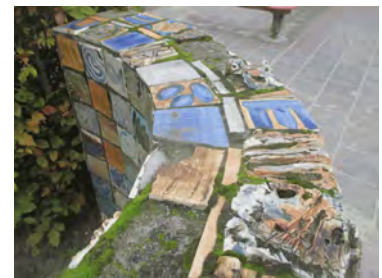
Kunstwerken; Repareren

Diverse tegels ontbreken of zijn afgebroken.

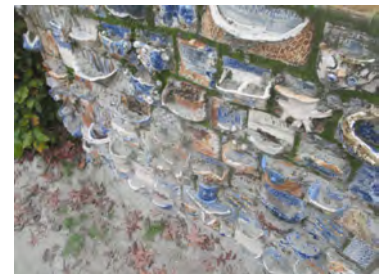
Schoonmaakonderhoud; Nat reinigen

Veel mosgroei tussen de voegen en zand in de bakjes.

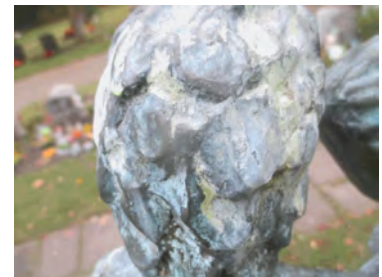
Schoonmaakonderhoud; Nat reinigen

Een kleine hoeveelheid vervuiling aanwezig op beide hoofden van de beelden.

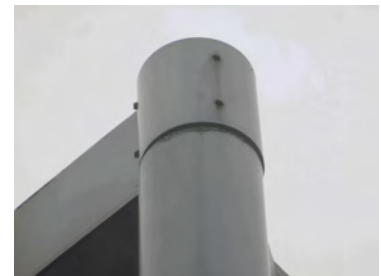
Kunstwerken; Herschilderen

Enkele bevestigingsboutjes roesten.

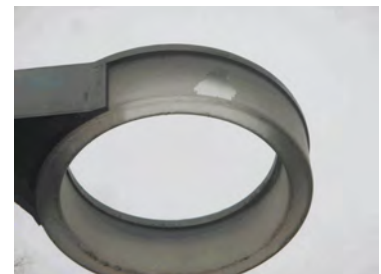
Armaturen; Vervangen

Toplaag van de kunststof lampenkappen is plaatselijk afgebladderd.

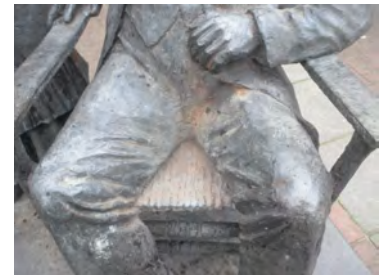
Schoonmaakonderhoud; Nat reinigen

Vervuiling op het kunstwerk.

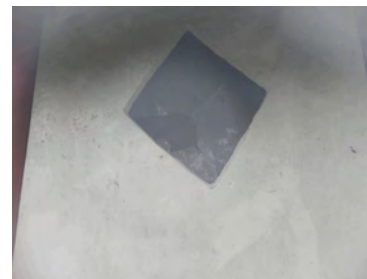
Beglazing; Repareren

Gebroken stopverfranden en twee ruiten die kapot zijn.

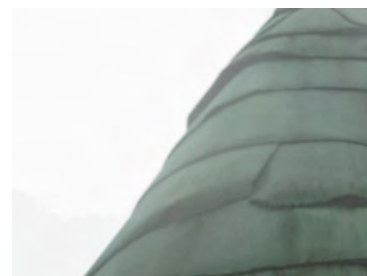
Schoonmaakonderhoud; Nat reinigen

Het kunstwerk is over het algemeen vervuild, met name het dak en de wanden van de folly.
