# ASBESTINVENTARISATIERAPPORT

## TYPE A Bouwwerken

**Woningen en schuren  
Veldweg 7  
8181 LP HEERDE**

**Projectnummer** : 15121030

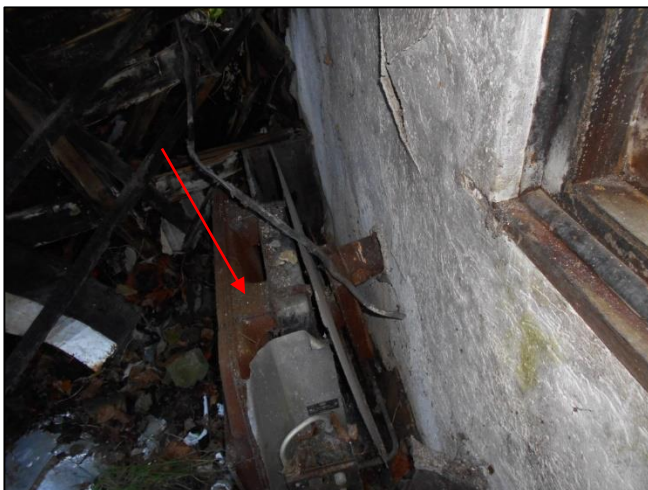
Foto 9: Afgebrande woning: Gaskachel (M05O)

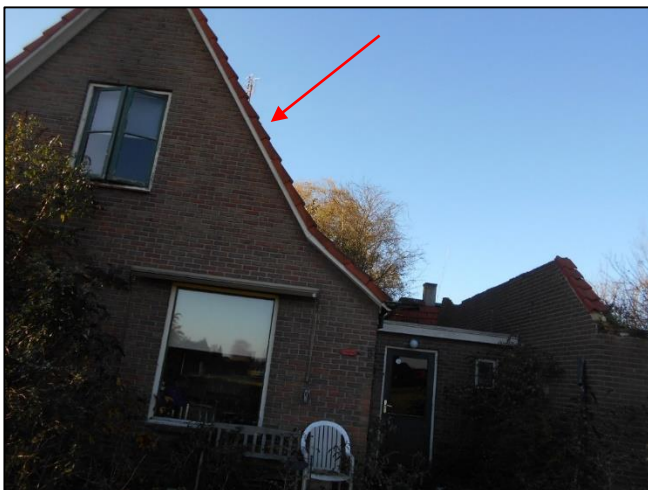
Foto 15: Woning 1: Dakbeschot (M02AA)

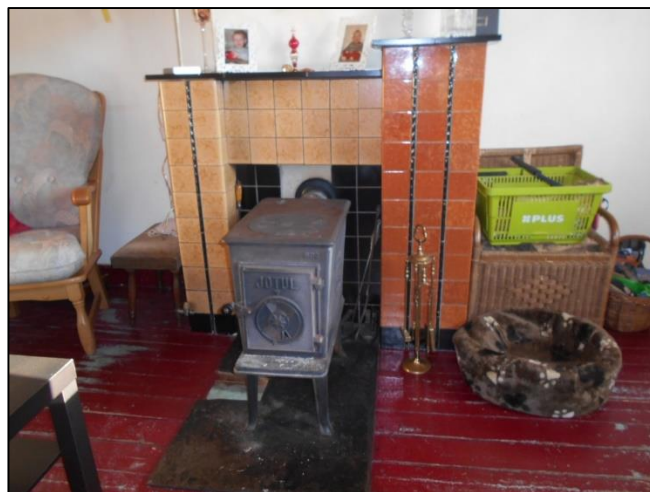
Foto 18: Woning 1: Woonkamer: Kachel (asbestvrij)

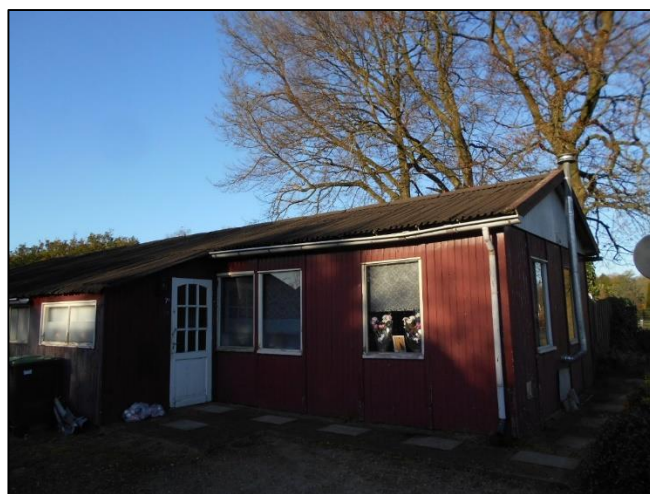
Foto 35: Woning 2: Bergruimte: Vlakke plaat (M04AA)

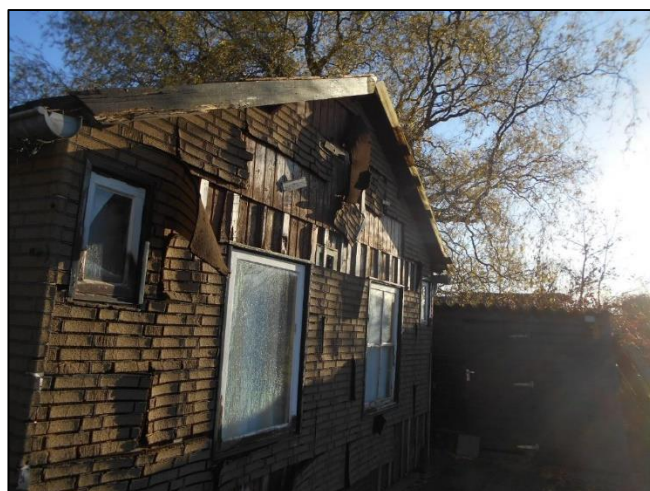
Foto 41: Woning 4: Buitenzijde: Buis (M01AZ)

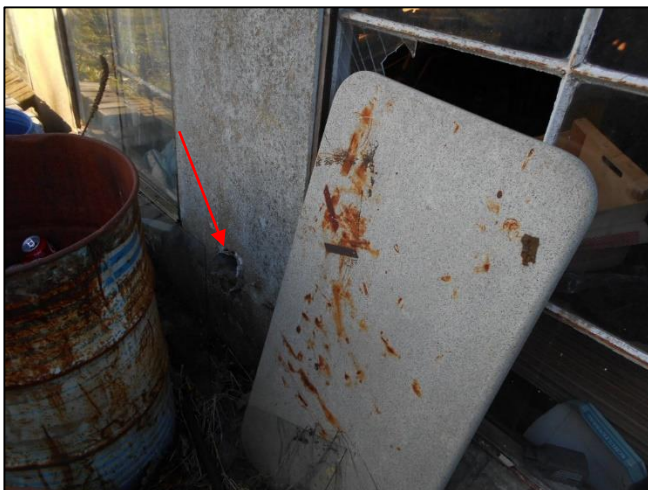
Foto 51: Schuur 1: Buitenzijde: Buis (M01AZ)

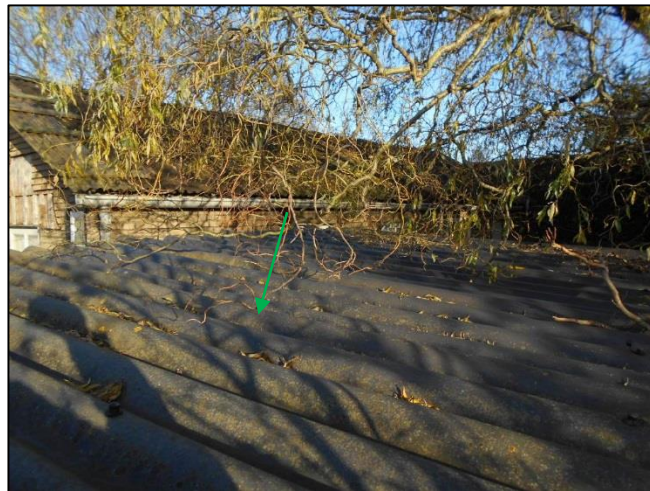
Foto 68: Schuur naast woning 4: Golfplaten dak (Asbestvrij)

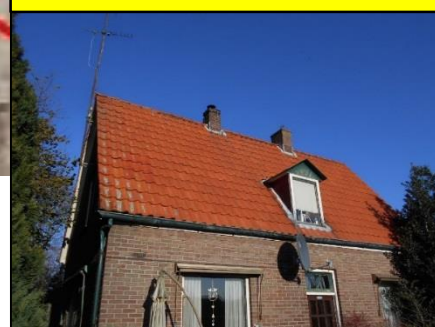
Woning 1: Dakbeschot en zijwangen  
(M02AA)

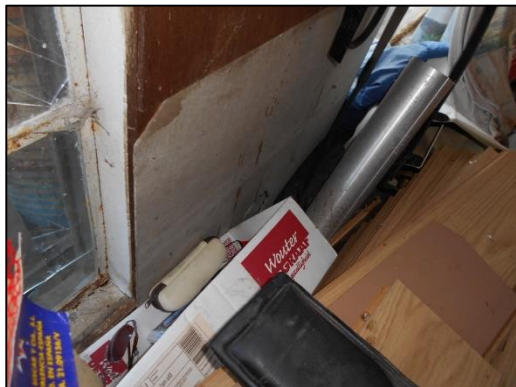
Binnenzijde schuur 1: Vlakke plaat (M04AZ)

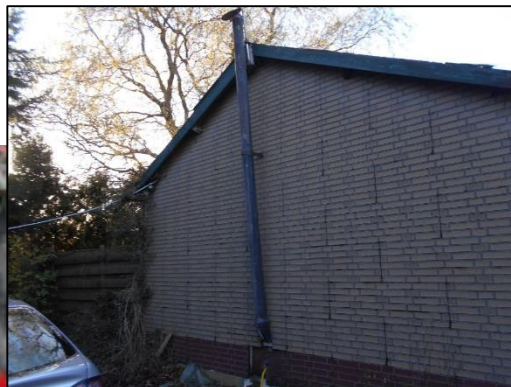
Woning 4: Buis (M01AZ)

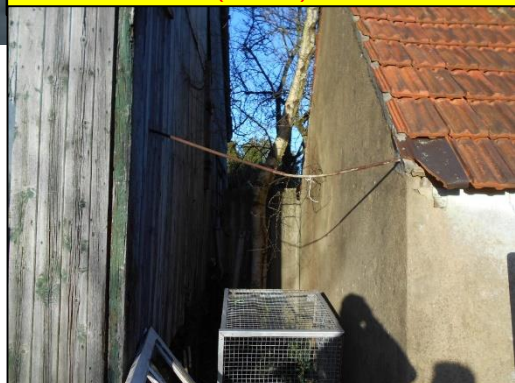
Schuur 1: Buis (M01AZ)

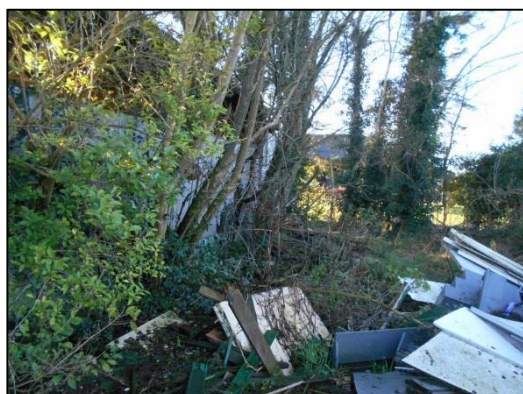
Buitenzijde schuur 2:  
Restanten wandbeplating (M04AZ)

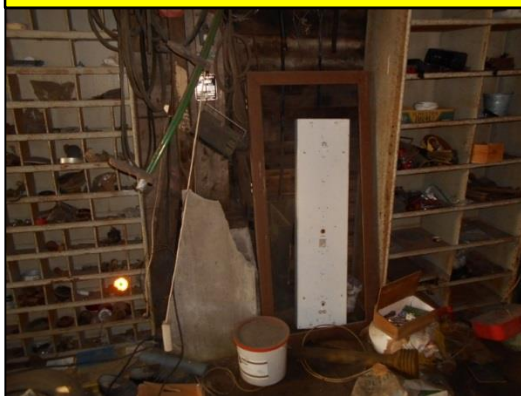
Binnenzijde schuur 2:  
 Restant vlakke plaat (Los) (M04AZ)

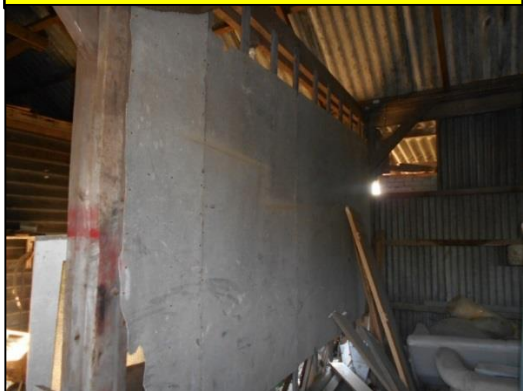
Binnenzijde schuur 2:  
 Wandbeplating (M04AZ)

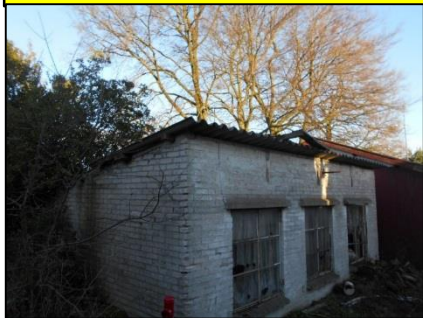
Schuur 3:  
Golfplaten dak (M04AZ)

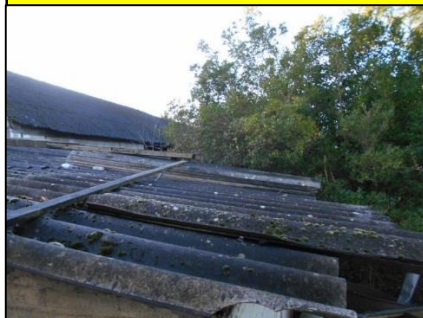
Op en naast schuur 3:  
Restanten golfplaat (M04AZ)

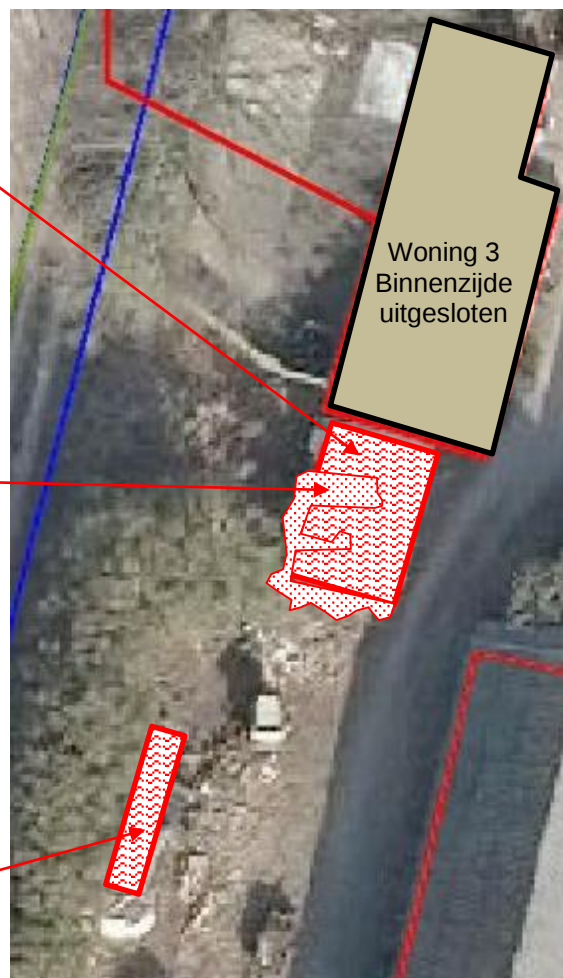
Houtopslag:  
Golfplaten dak (M04AZ)
