# ASBESTINVENTARISATIERAPPORT

## TYPE A Bouwwerken

**Woningen en schuren  
Veldweg 7  
8181 LP HEERDE**

**Projectnummer** : 15121030

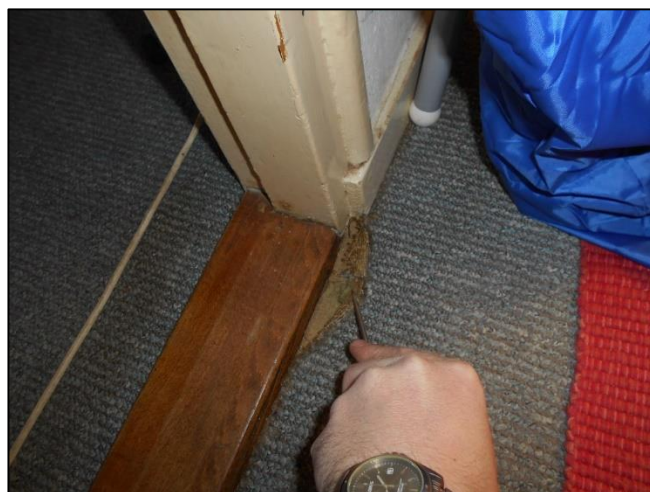
Foto 16: Woning 1: Onder vaste vloerafwerking

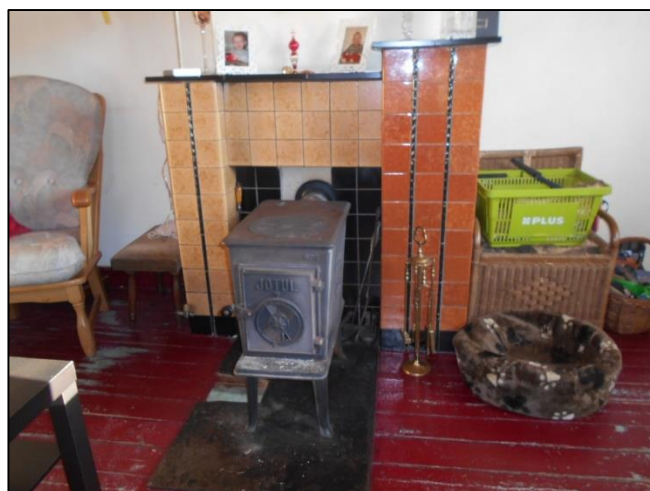
Foto 18: Woning 1: Woonkamer: Kachel (asbestvrij)

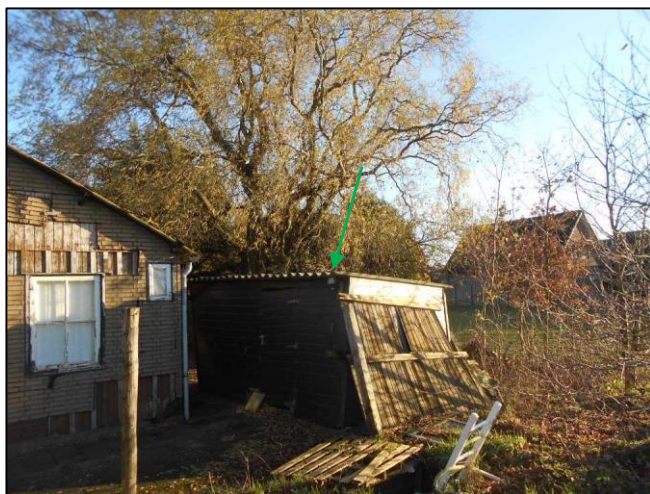
Foto 67: Schuur naast woning 4: Golfplaten dak (Asbestvrij)

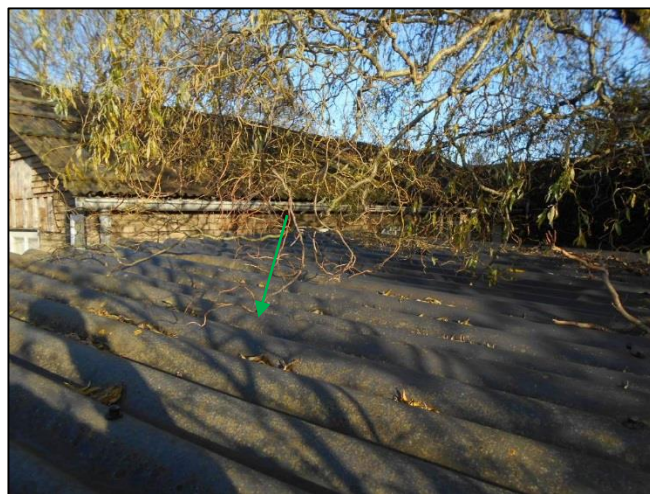
Foto 68: Schuur naast woning 4: Golfplaten dak (Asbestvrij)

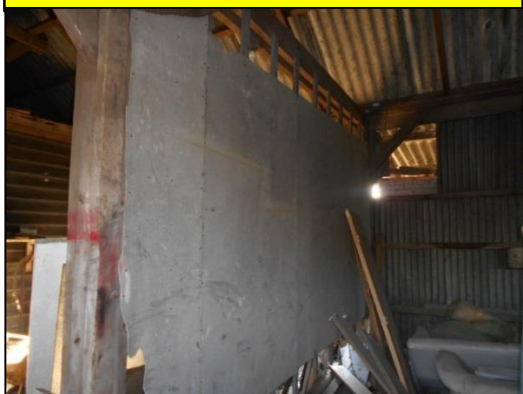
Binnenzijde schuur 2:  
 Wandbeplating (M04AZ)
