## Asbestinventarisatierapport

Asbestinventarisatie 209360 versie 6 vervangt rapportage 2019360 versie 5

| Omschrijving: | Raadhuis met fietsenstalling (Ravenstein) |
| Adres: | Sint Luciastraat 2 |

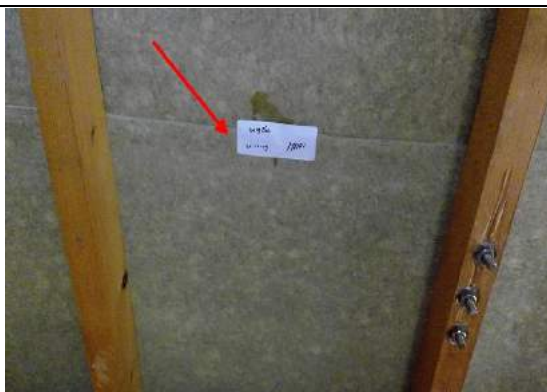
Foto 1 | Dakbeschot

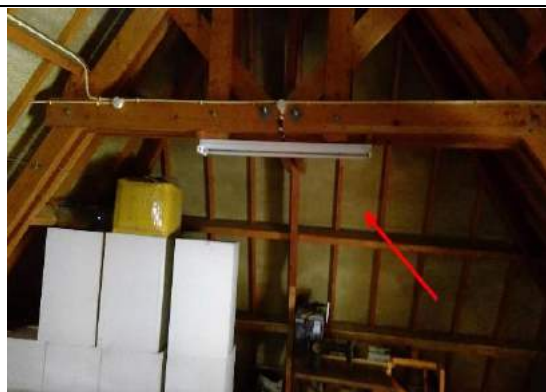
Foto 2 | Dakbeschot

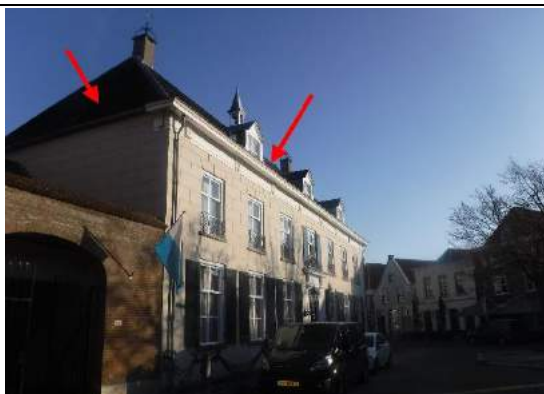
Foto 6 | Dakbeschot

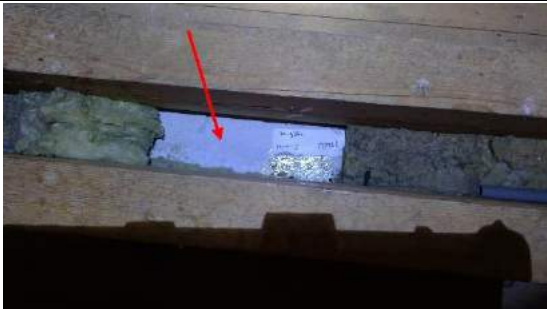
| <p>Bijzonderheden: Geadviseerd wordt de beplating ingesloten te laten tot aan de sanering. De beplating is aan de boven- en onderzijde met plastic folie afgeschermd en hierdoor is de kans op emissievorming naar de onderliggende ruimtes tijdens het in gebruik zijn van het pand theoretisch niet mogelijk. Wanneer er besloten wordt deze bron niet te saneren dan wordt er geadviseerd een asbestbeheersplan op te stellen. (Zie punt 8 Conclusies en Aanbevelingen.)</p> <p>Wanneer het dakbeschot, bron 1 verwijderd gaat worden voordat bron 2 verwijderd is zal deze eerst bouwkundig afgesloten moeten worden om een vrijgave te kunnen verkrijgen van het dakbeschot.</p> | |
| Foto 9 Brandwerende plaat | |

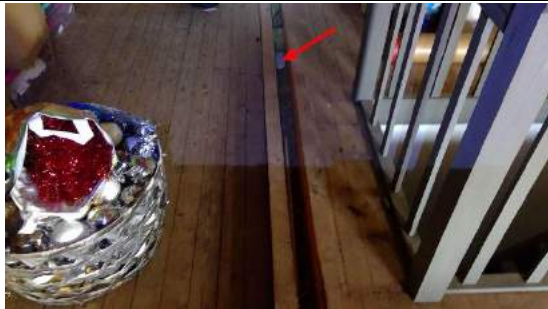
| Foto 10 Brandwerende plaat | |

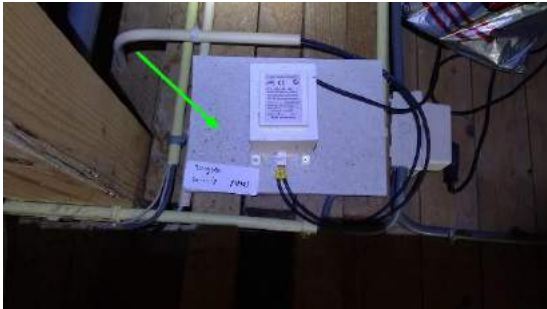
| <div> <div>Foto 18 Brandwerende plaat</div> <div>Foto 19 Brandwerende plaat</div> </div> | |

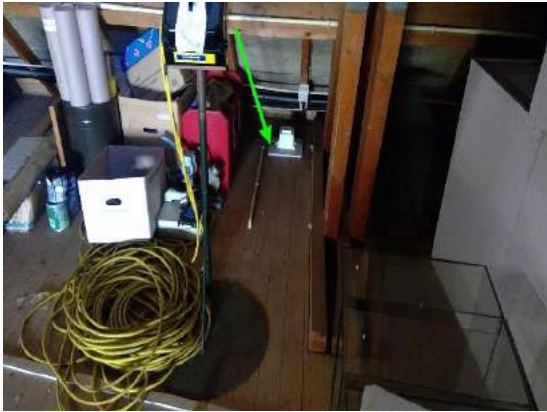
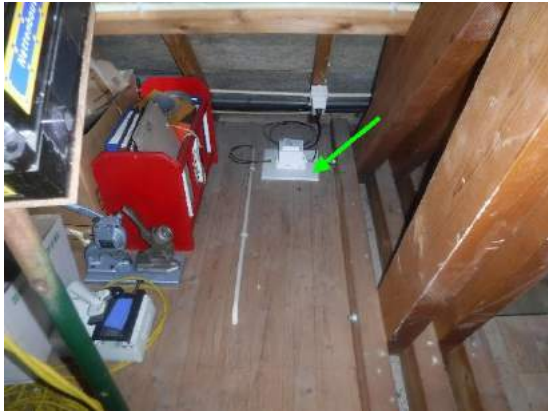
| <div> <div>Foto 20 Brandwerende plaat</div> <div>Foto 21 Brandwerende plaat</div> </div> | |

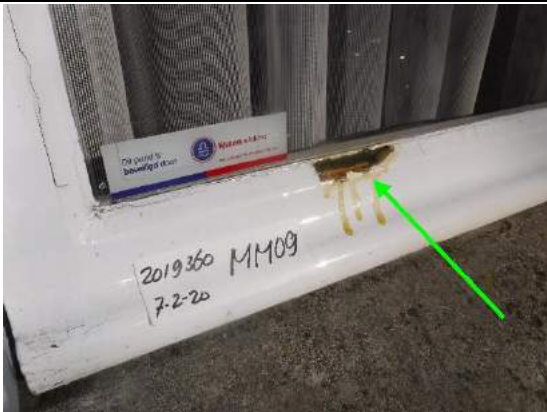
| Foto 38 Stopverf | |

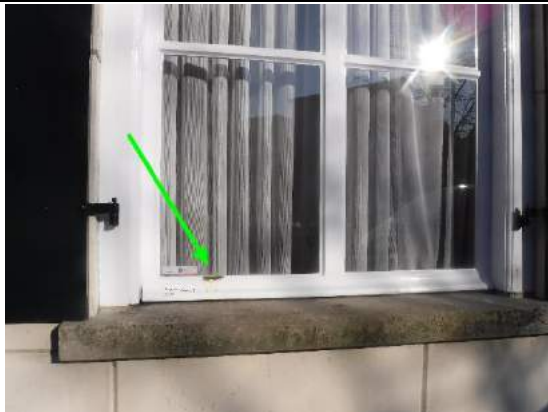
| Foto 39 Stopverf | |

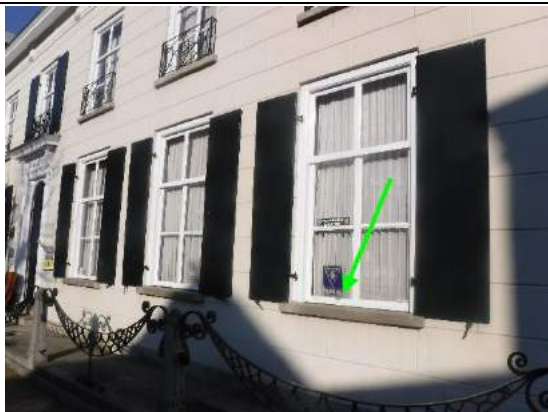
| Foto 41 Stopverf | |

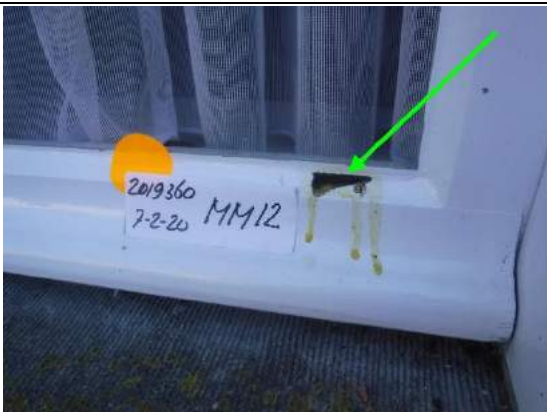
| Foto 44 Stopverf | |

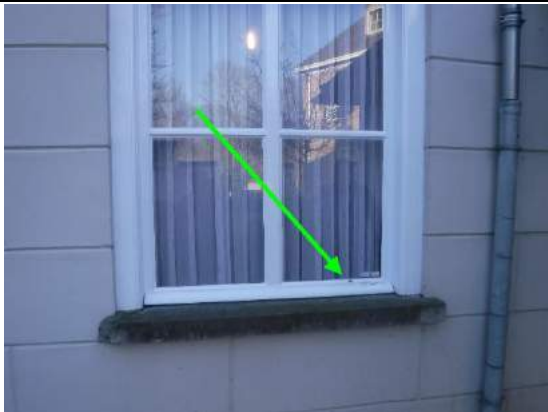
| Foto 43 Stopverf | |

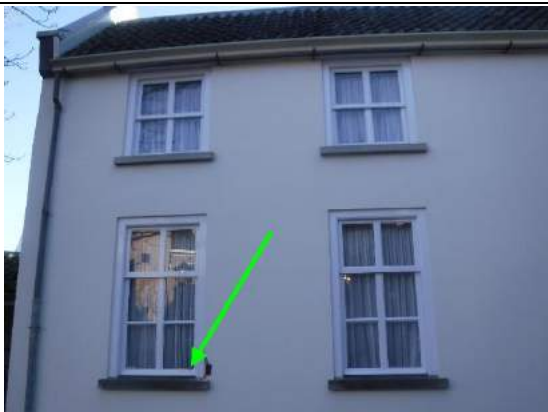
| Foto 45 Stopverf | |

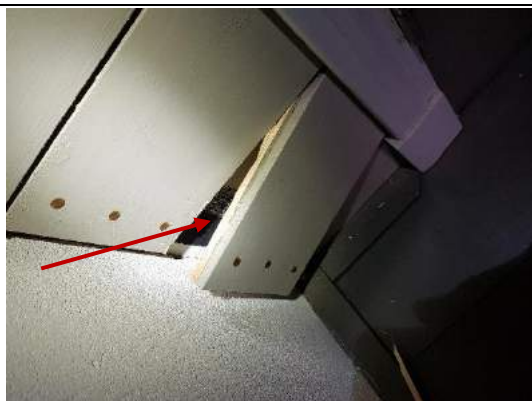
Foto 50 | Brandwerende plaat kamer wethouder

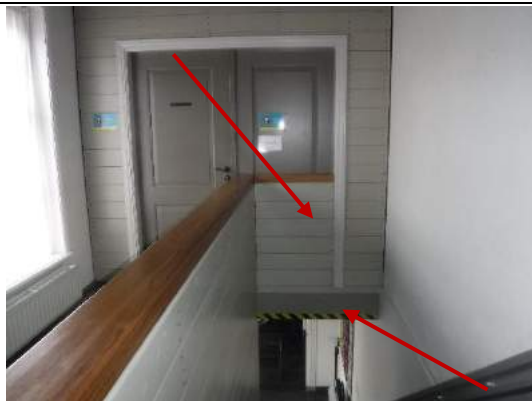
Foto 54 | Brandwerende plaat gang

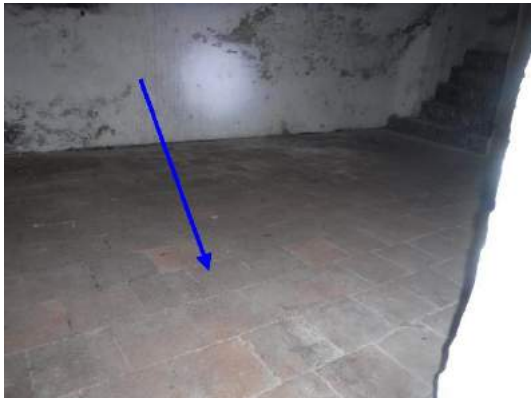
Foto 77 | Plavuizen in de kelder

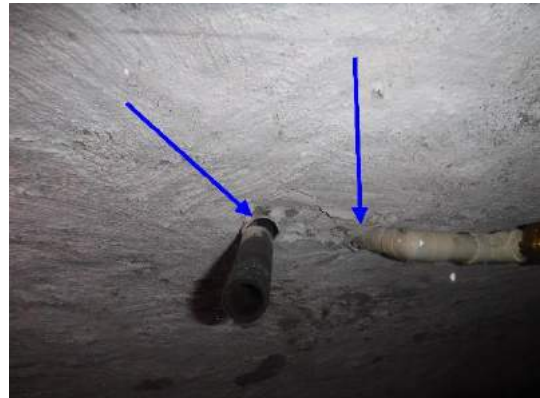
Foto 78 | Pvc kabeldoorvoeren

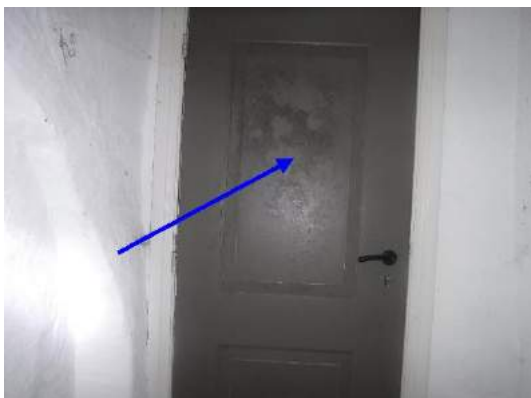
Foto 79 | Houten deurvulling

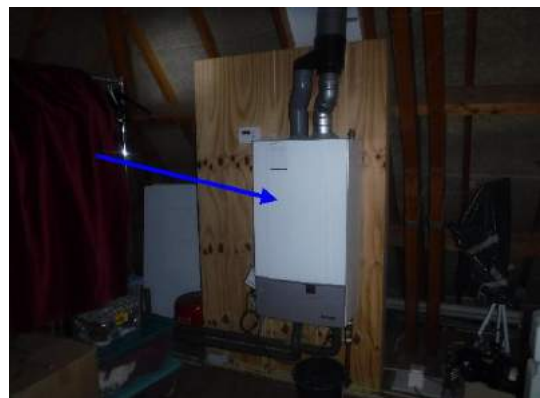
Foto 80 | Remeha cv-ketel van na 1994

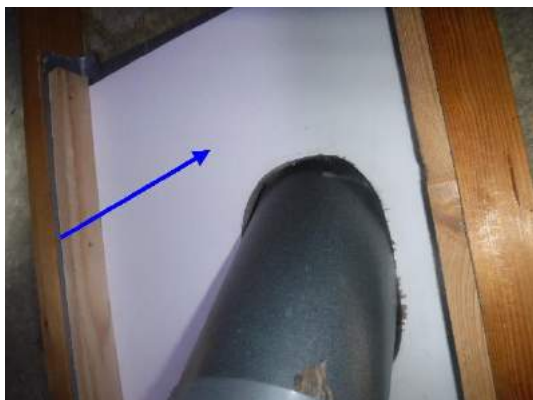
Foto 81 | Hechthout rookgas aftimmering

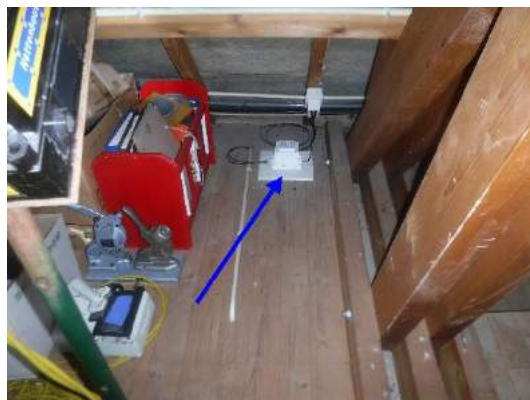
Foto 82 | Brandwerend plaatje

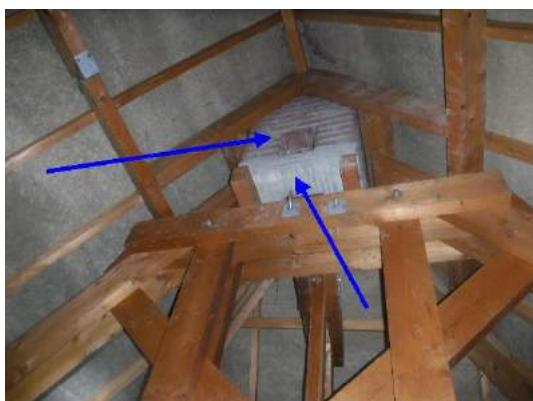
Foto 83 | Gemetselde schoorsteen op betonplaat

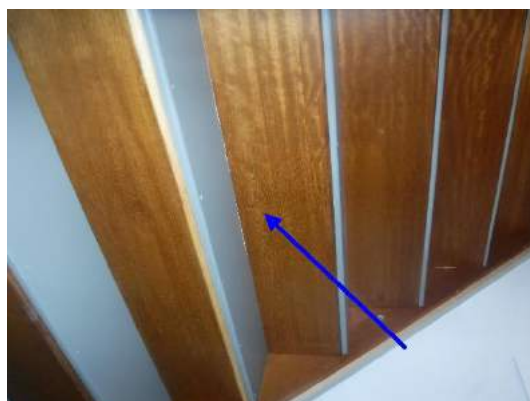
Foto 84 | Houten traptreden

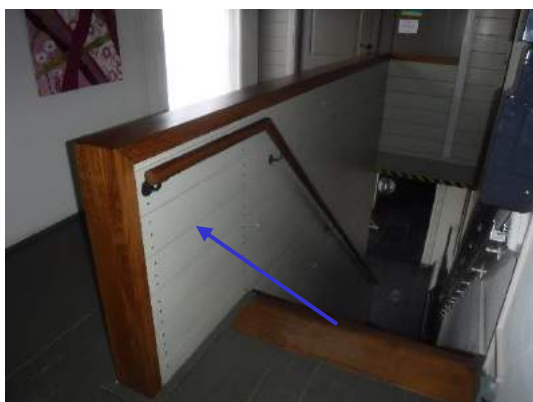
Foto 85 | Houten rabatdelen

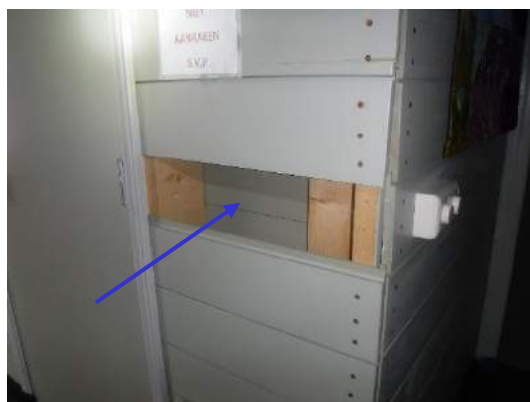
Foto 86 | houten rabatdelen

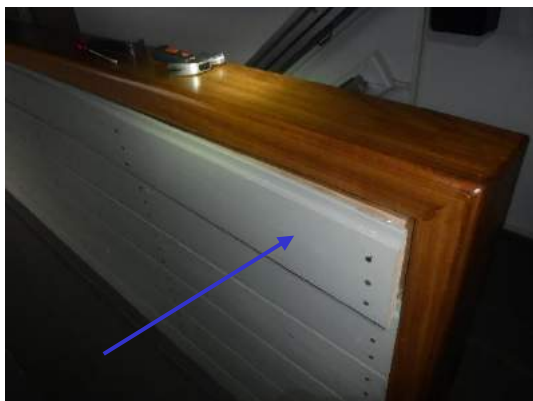
Foto 87 | Houten rabatdelen

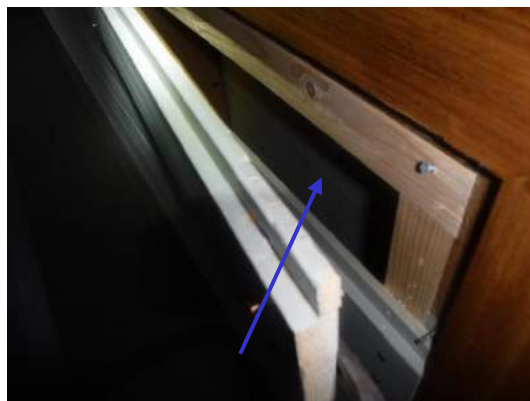
Foto 88 | Houten rabatdelen

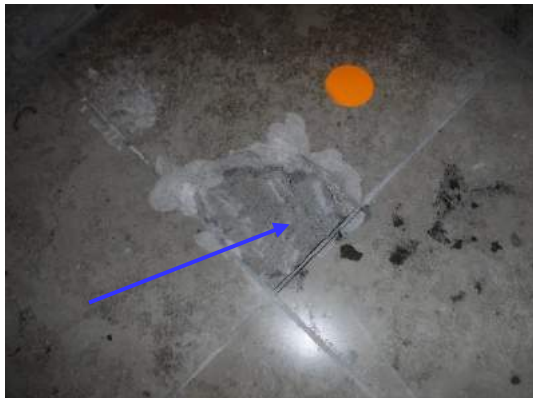
Foto 89 | Vloertegel in cement gelegd

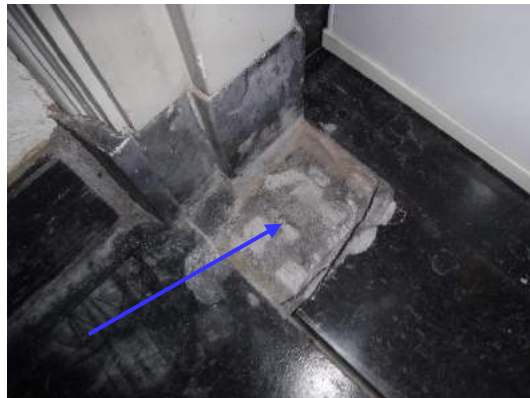
Foto 90 | Natuursteen dorpel in cement gelegd

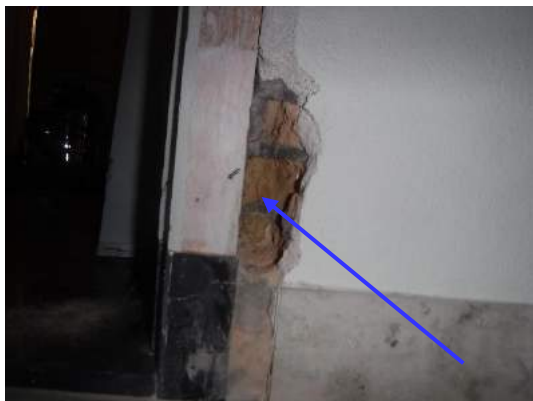
Foto 91 | Metselwerk tegen houten binnenkozijn

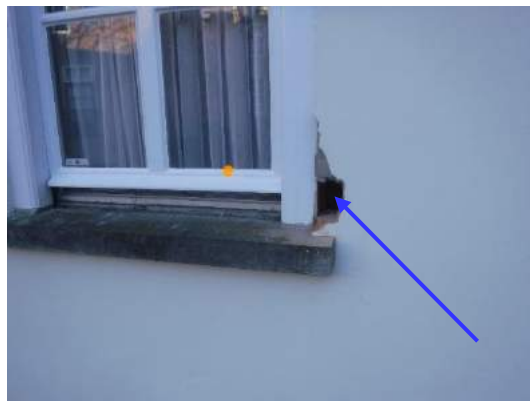
Foto 92 | Open spouw zonder isolatie

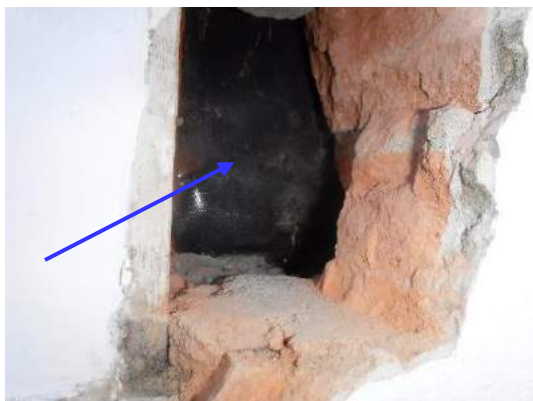
Foto 93 | Dpc folie als vochtkering in de spouw

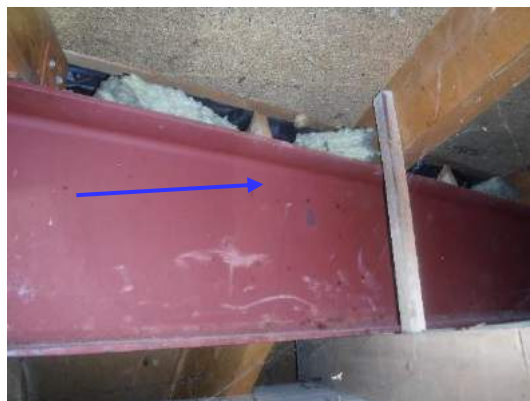
Foto 94 | Stalen ligger op de zolder van de aanbouw

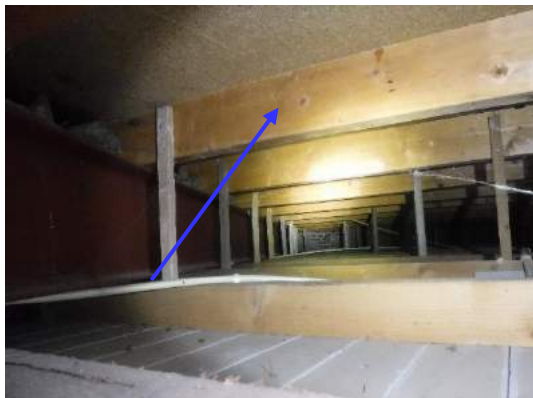
Foto 95 | Houten dakbeschoot op de zolder van de aanbouw

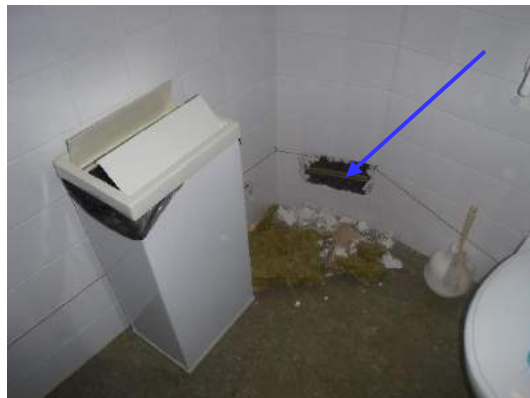
Foto 96 | Wandtegels op gipsplaten gelijmd

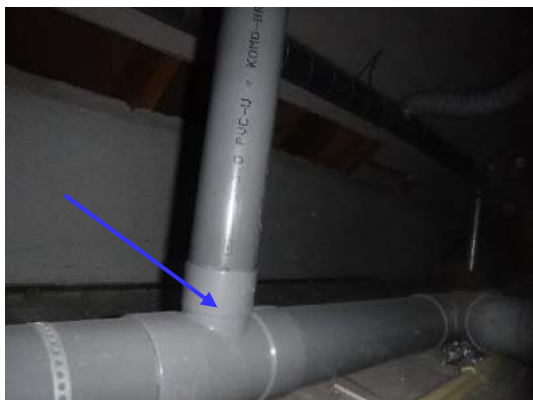
Foto 97 | Pvc riolering op zolder aanbouw

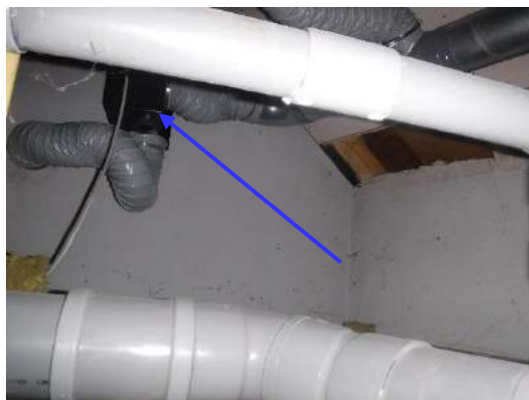
Foto 98 | Centrale ventilatie in zolderaanbouw

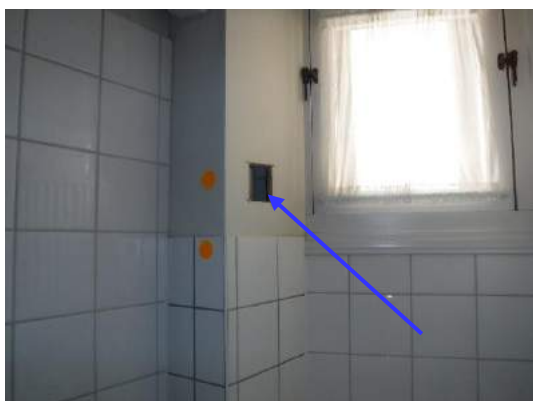
Foto 99 | Pvc afvoer in houten koof

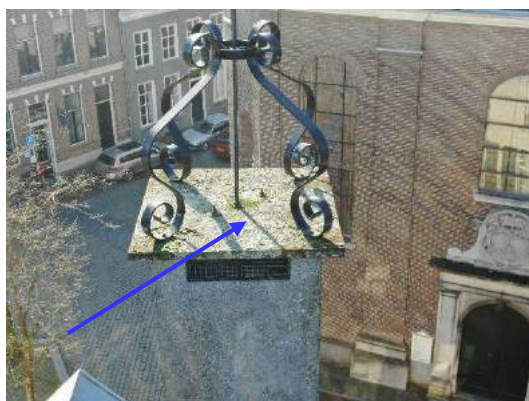
Foto 100 | Grindbetontegel

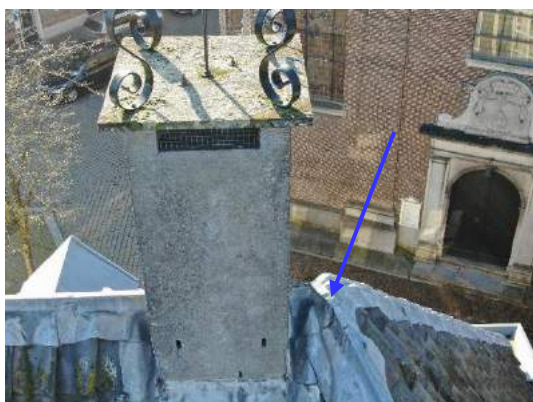
Foto 101 | Loden dakafwerking

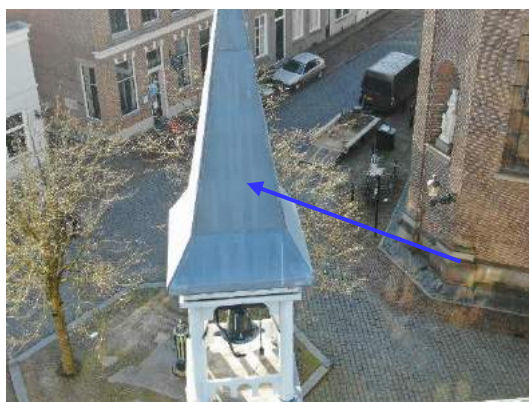
Foto 102 | Zinken dak

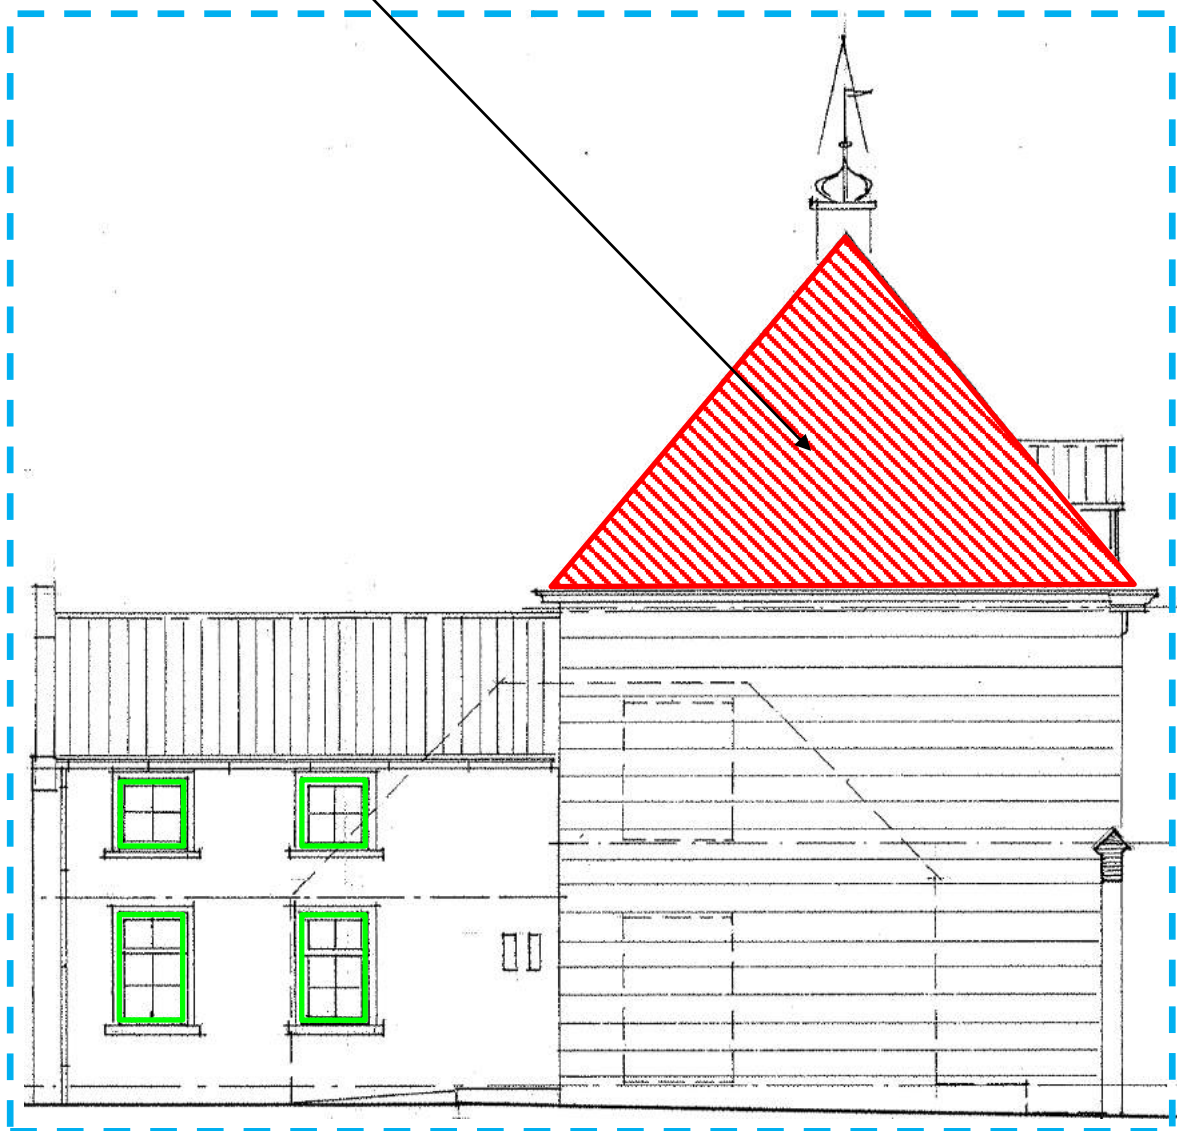
Linker zijgevel

Dakbeschot asbesthoudend  
Bron 1 (MM01)

4 stuks stopverf asbestvrij  
Bron 11 (MM11, MM12)
