## Asbestinventarisatierapport van het kantoorgebouw

Schuttevaerkade 80-88  
te Zwolle

| <b>Projectnummer:</b> | WAI-20020 |
| <b>Omschrijving:</b> | Het inventariseren van een kantoorgebouw |

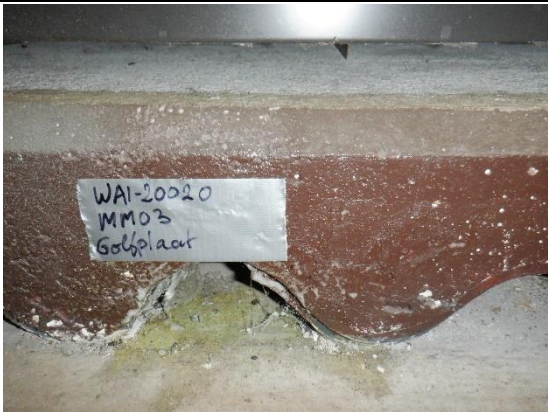
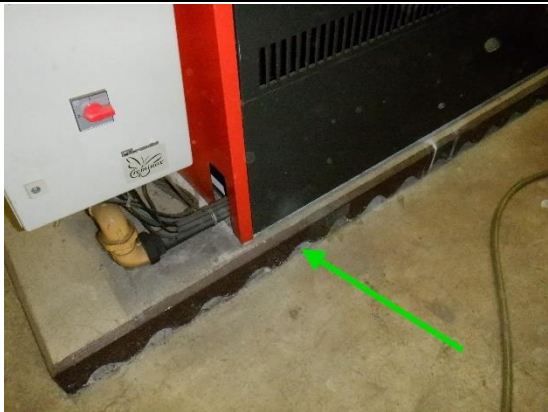
| Bronnummer | 3 |
|---|---|
| Foto 9 Foto voor bron Golfplaat | Foto 10 Foto voor bron Golfplaat |

| Bron nr. | Ruimte | Bron |
|---|---|---|
| 3 | CV-ruimte 4e verdieping | Golfplaat |

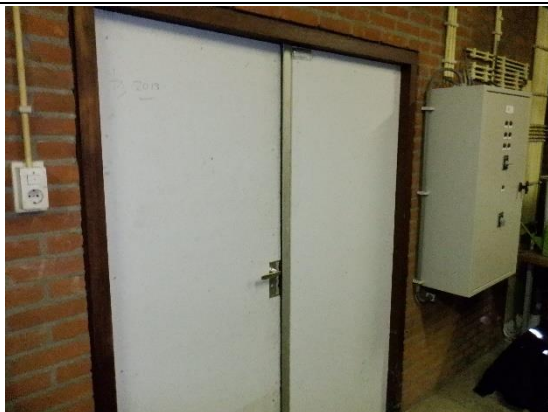
Foto 14 | Foto voor bron Brandwerende plaat

| Bron nr. | Ruimte | Bron |
|---|---|---|
| 5 | CV-ruimte 4e verdieping | Brandwerende plaat |

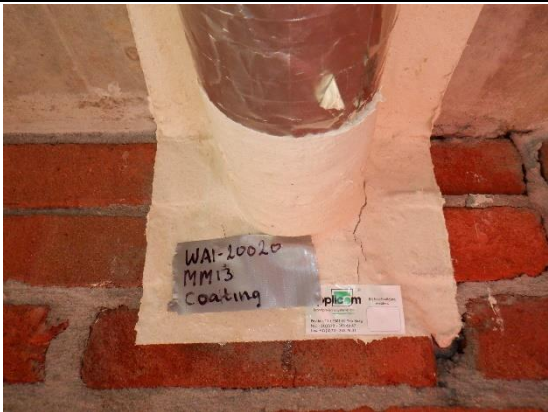
| Foto 32 Foto voor bron Coating | Foto 33 Foto voor bron Coating |

| Bron nr. | Ruimte | Bron |
|---|---|---|
| 12 | Wanden | Coating |

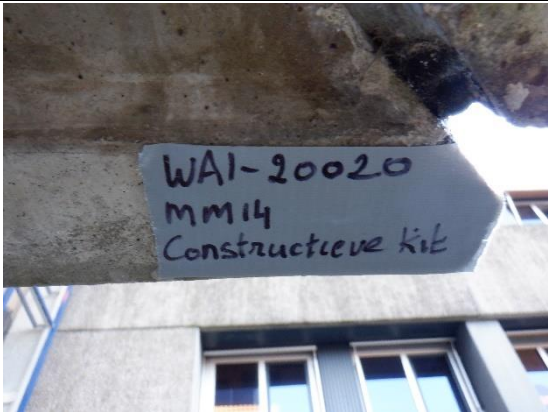
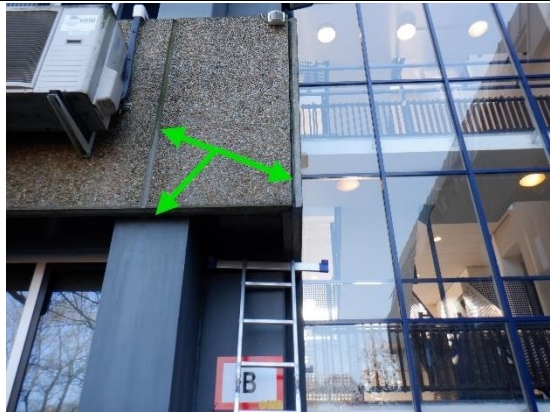
| | Foto 35 Foto voor bron Constructieve kit |

| Bron nr. | Ruimte | Bron |
|---|---|---|
| 13 | Buitengevels | Constructieve kit |

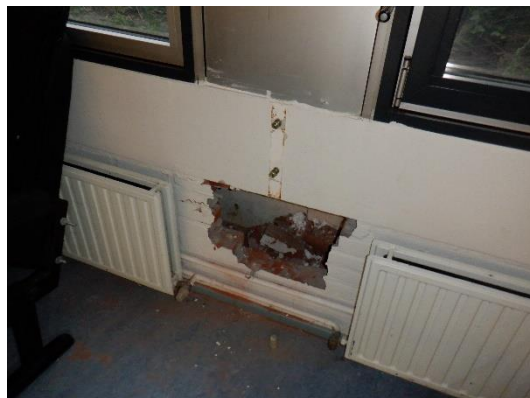
Foto opengewerkte gevel

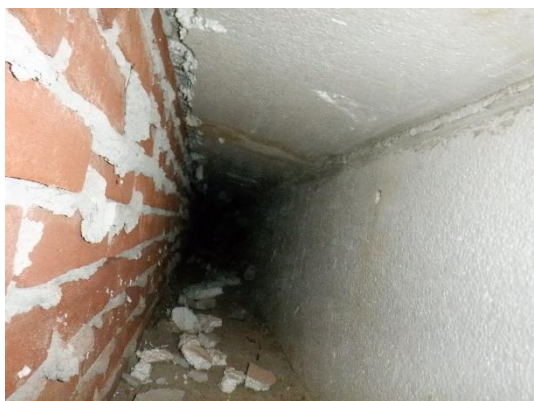
Foto ruimte tussen metselwerk en betonelementen gevel

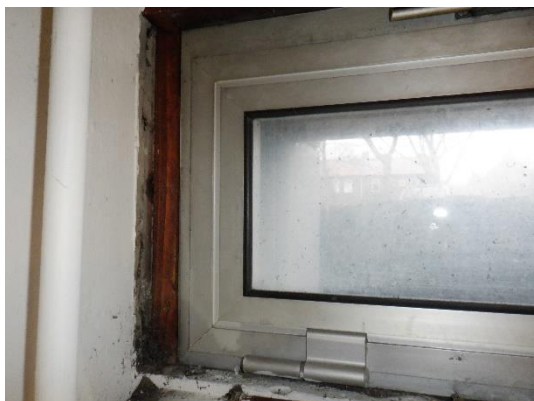
Foto aansluiting kozijn en gevel

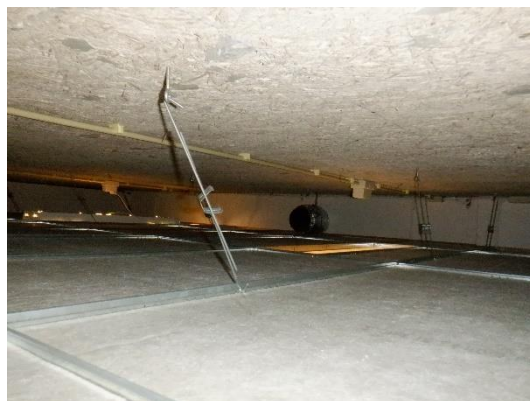
Foto ruimte tussen verlaagd plafond en zolder

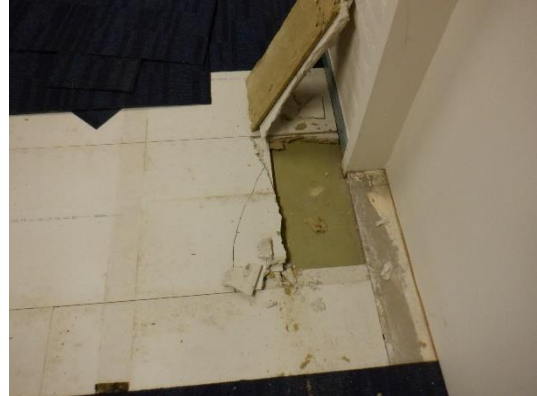
Foto niet verdachte vezelplaat als ondervloer kelder

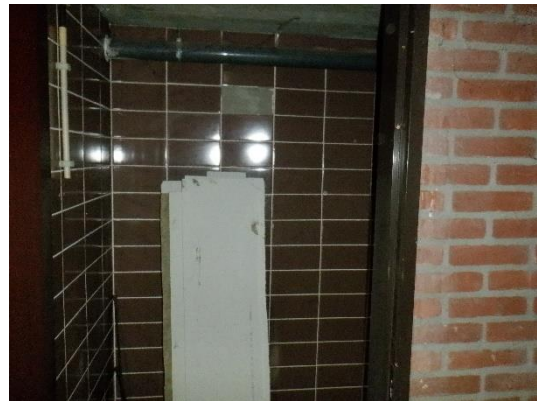
Foto niet verdachte vezelplaat in noodtrappenhuis

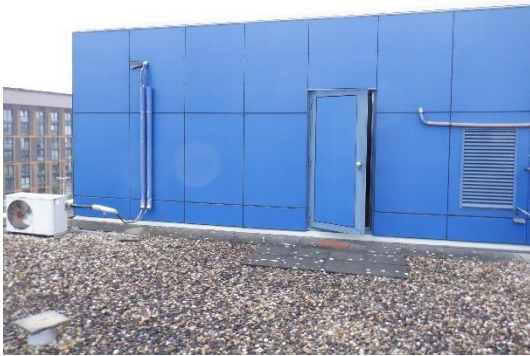
Foto afwerking 4e verdieping trespa

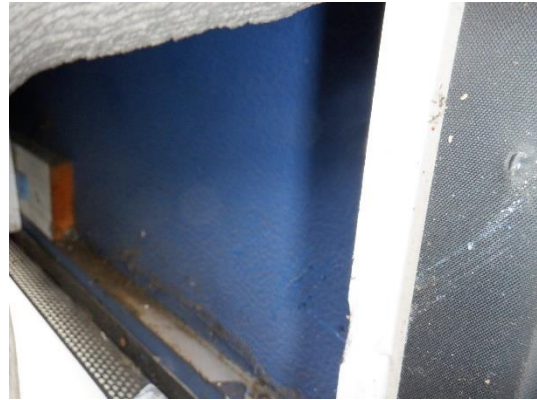
Foto houten beplating achter de trespa afwerking

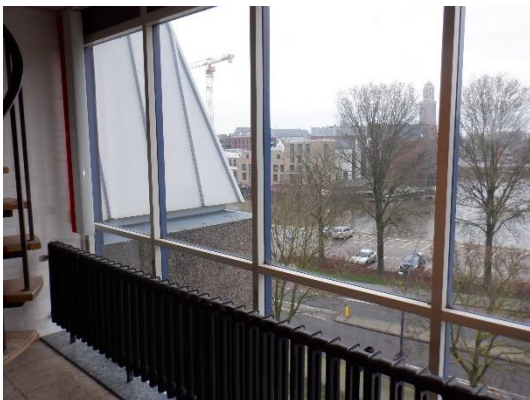
Foto pui in de hal

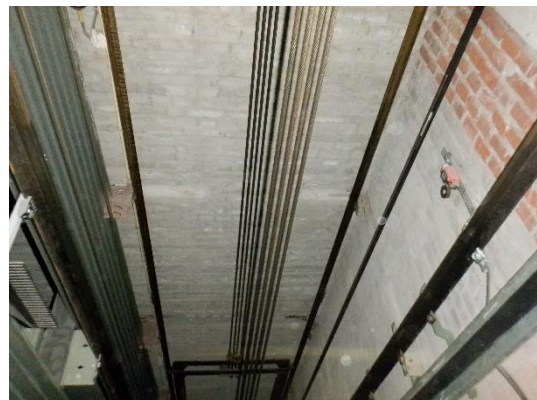
Foto liftschacht

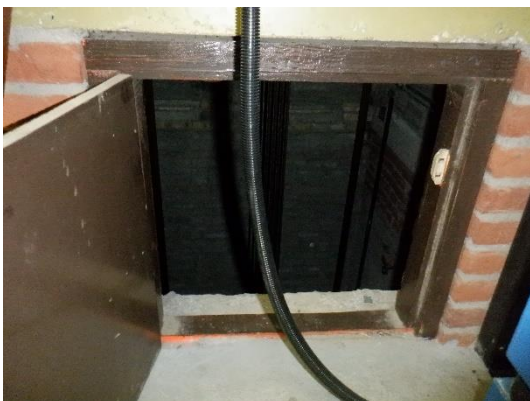
Foto toegang liftschacht

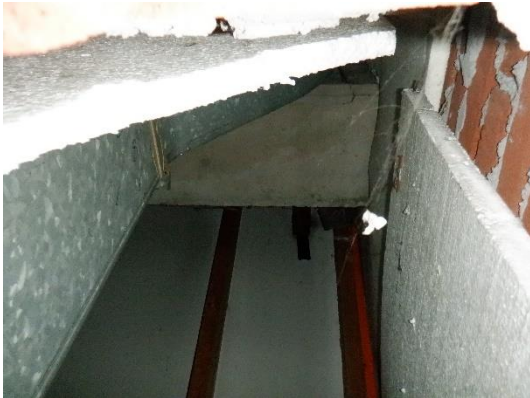
Foto binnenzijde bouwkundig kanaal

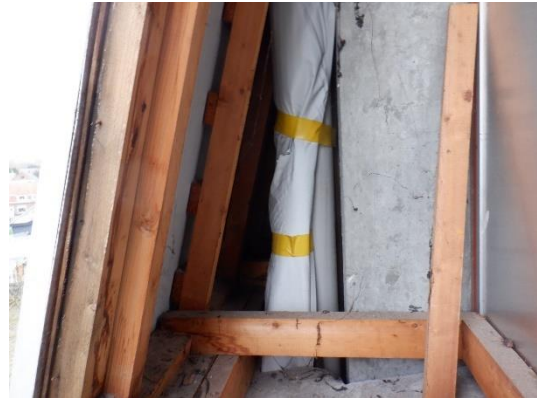
Foto pvc-hemelwaterafvoer achter betimmering  
buitenzijde

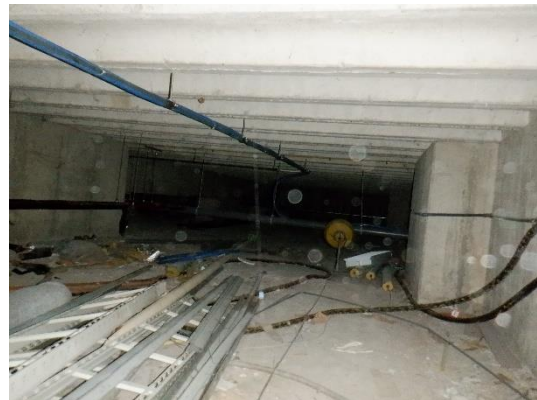
Foto kruipruimte

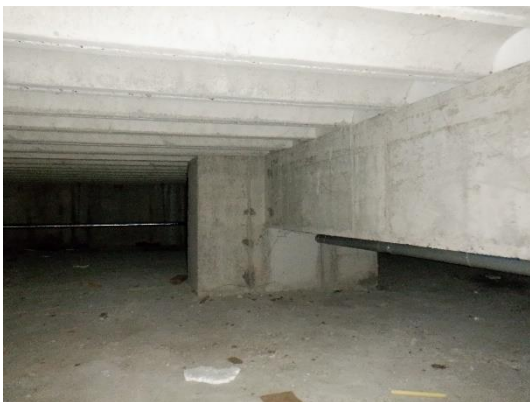
Foto kruipruimte

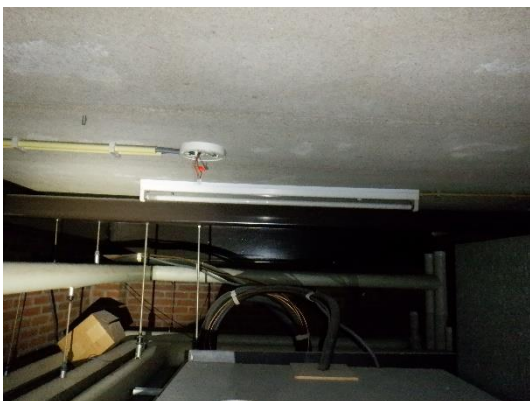
Foto ruimte tussen verlaagd plafond en zolder

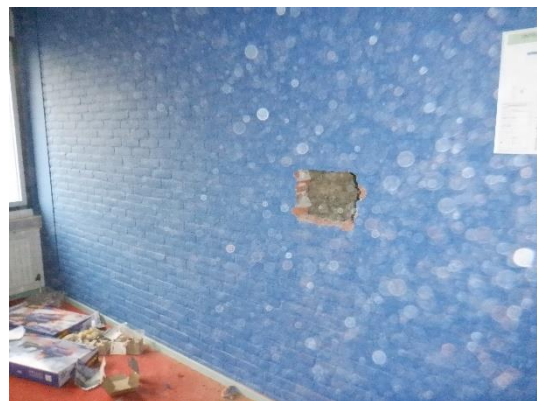
Foto opengewerkt bouwkundig kanaal

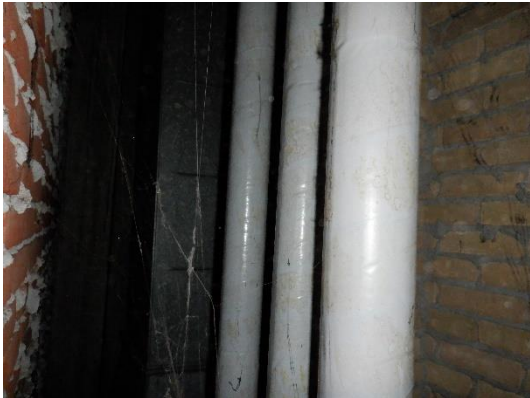
Foto binnenzijde leidingkanaal

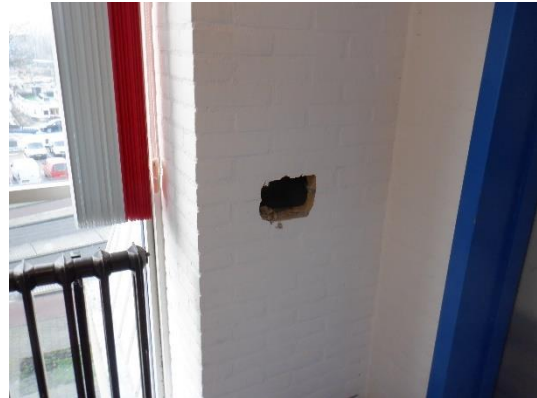
Foto opengewerkt leidingkanaal

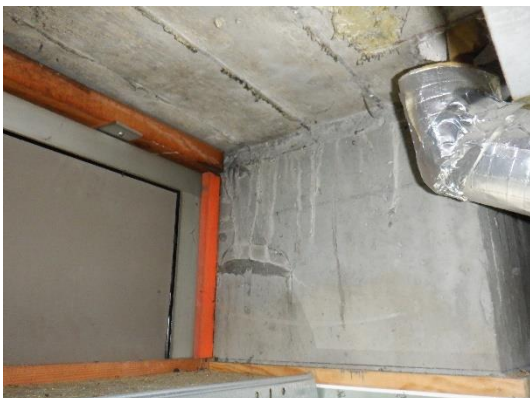
Foto aansluiting pui en constructie

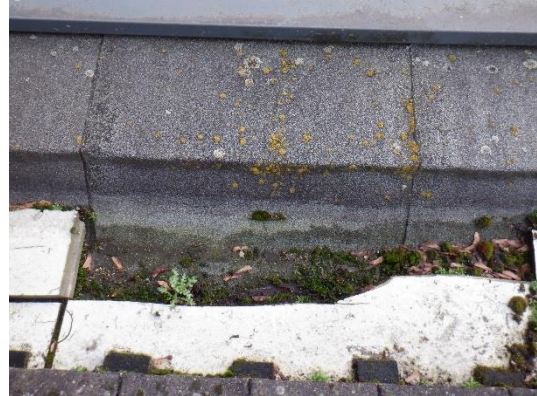
Foto niet verdachte dakbedekking

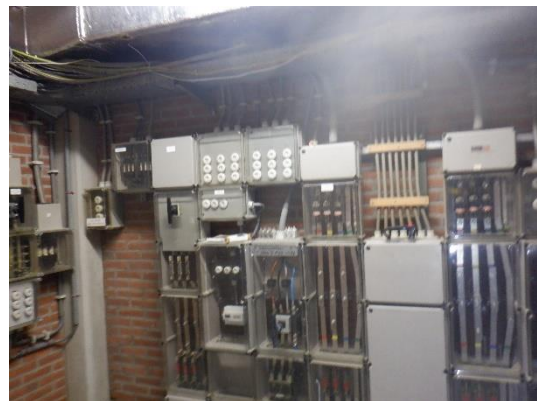
Foto niet verdachte installatie

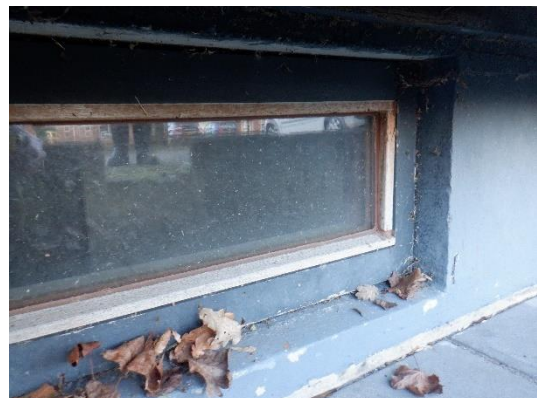
Foto niet verdachte kit kelderramen
